# 检测检验报告

样品名称： 隔绝式压缩氧气自救器（半年）

规格型号： ZYX-45（S）

委托单位： 补连塔煤矿

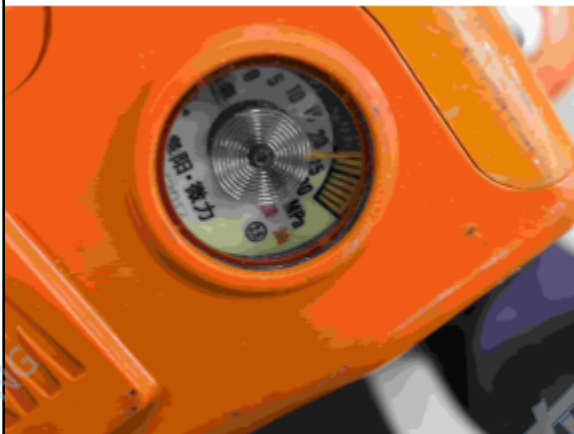
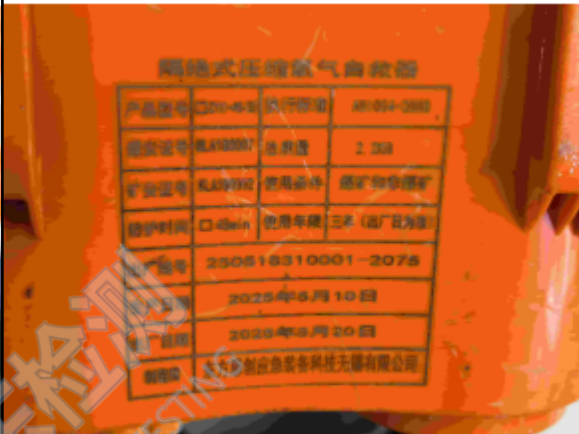
| | | 氧气瓶压力照片 | | | | 更换氢氧化钙后照片 | | |

| 1 | H14260817261 | 结构设计及外观检查 | 自救器开启 | | 未开启 | 合格 | GB 24502-2023《煤矿用自救器》7.3.1 a | |
| | | 氧气瓶压力(MPa) | ≥18MPa | | 20 | 合格 | GB 24502-2023《煤矿用自救器》7.3.1 c | |
| | | 正压气密性(Pa) | 1min内压力计变化值不应大于50Pa | | 20.00 | 合格 | GB 24502-2023《煤矿用自救器》6.6.4.2 | |
| | | 负压气密性(Pa) | 1min内压力计变化值不应大于50Pa | | 85.30 | 不合格 | GB 24502-2023《煤矿用自救器》6.6.4.1 | |

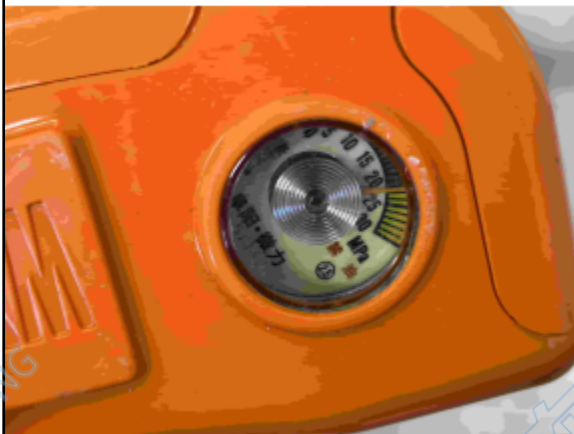
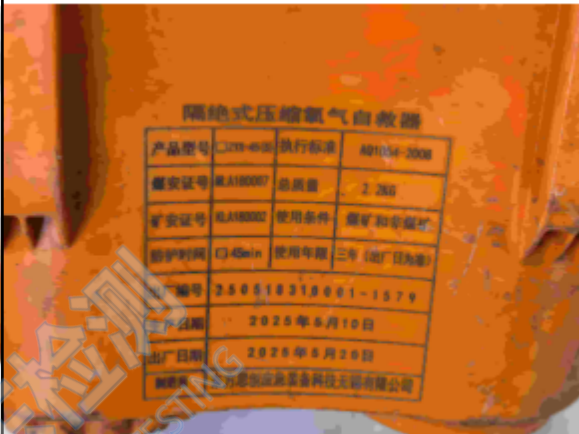
| | | 氧气瓶压力照片 | | | | 更换氢氧化钙后照片 | | |

| 2 | H14260817262 | 结构设计及外观检查 | 自救器开启 | | 未开启 | 合格 | GB 24502-2023《煤矿用自救器》7.3.1 a | |
| | | 氧气瓶压力(MPa) | ≥18MPa | | 22 | 合格 | GB 24502-2023《煤矿用自救器》7.3.1 c | |
| | | 正压气密性(Pa) | 1min内压力计变化值不应大于50Pa | | 8.30 | 合格 | GB 24502-2023《煤矿用自救器》6.6.4.2 | |
| | | 负压气密性(Pa) | 1min内压力计变化值不应大于50Pa | | 4.50 | 合格 | GB 24502-2023《煤矿用自救器》6.6.4.1 | |

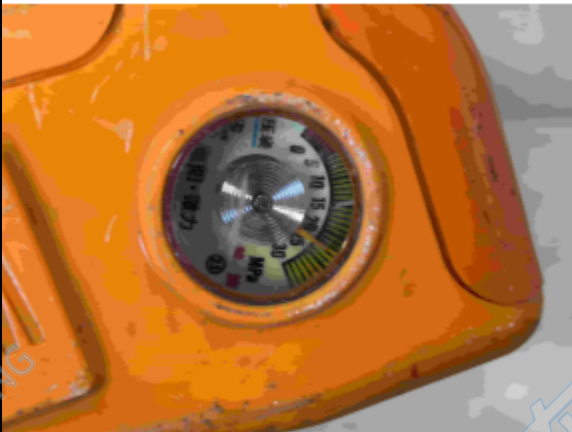
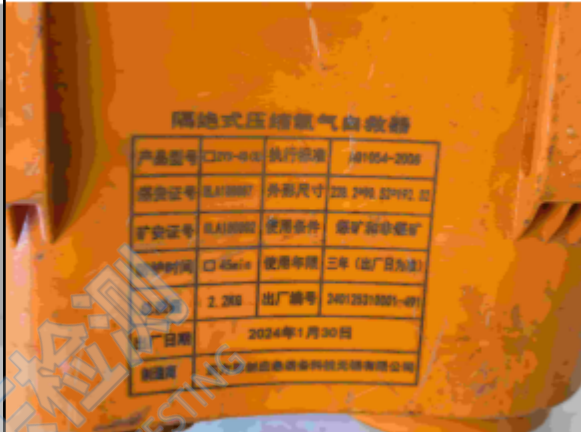
| | | 氧气瓶压力照片 | | | | 更换氢氧化钙后照片 | | |

| 3 | H14260817263 | 结构设计及外观检查 | 自救器开启 | | 未开启 | 合格 | GB 24502-2023《煤矿用自救器》7.3.1 a | |
| | | 氧气瓶压力(MPa) | ≥18MPa | | 22 | 合格 | GB 24502-2023《煤矿用自救器》7.3.1 c | |
| | | 正压气密性(Pa) | 1min内压力计变化值不应大于50Pa | | 16.50 | 合格 | GB 24502-2023《煤矿用自救器》6.6.4.2 | |
| | | 负压气密性(Pa) | 1min内压力计变化值不应大于50Pa | | 46.00 | 合格 | GB 24502-2023《煤矿用自救器》6.6.4.1 | |

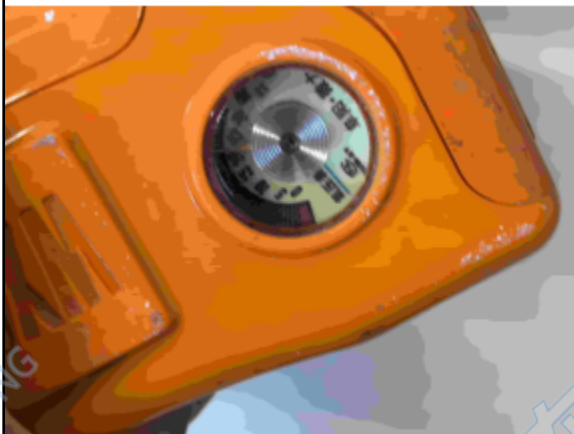
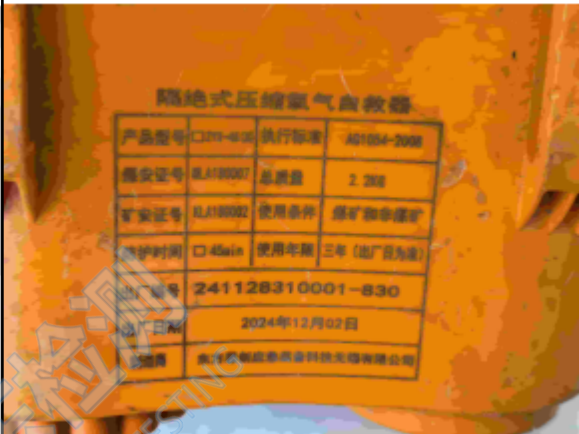
| | | 氧气瓶压力照片 | | | | 更换氢氧化钙后照片 | | |

| 4 | H14260817264 | 结构设计及外观检查 | 自救器开启 | | 未开启 | 合格 | GB 24502-2023《煤矿用自救器》7.3.1 a | |
| | | 氧气瓶压力(MPa) | ≥18MPa | | 22 | 合格 | GB 24502-2023《煤矿用自救器》7.3.1 c | |
| | | 正压气密性(Pa) | 1min内压力计变化值不应大于50Pa | | 18.80 | 合格 | GB 24502-2023《煤矿用自救器》6.6.4.2 | |
| | | 负压气密性(Pa) | 1min内压力计变化值不应大于50Pa | | 9.30 | 合格 | GB 24502-2023《煤矿用自救器》6.6.4.1 | |

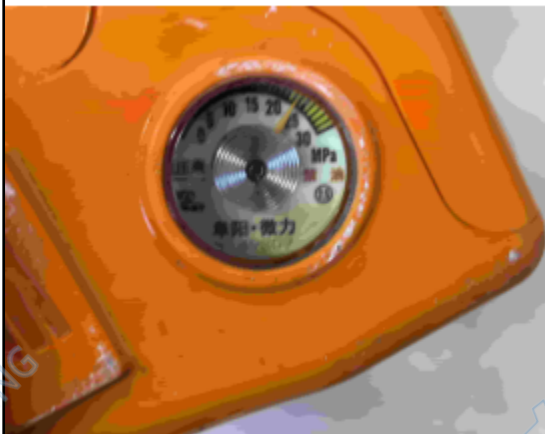
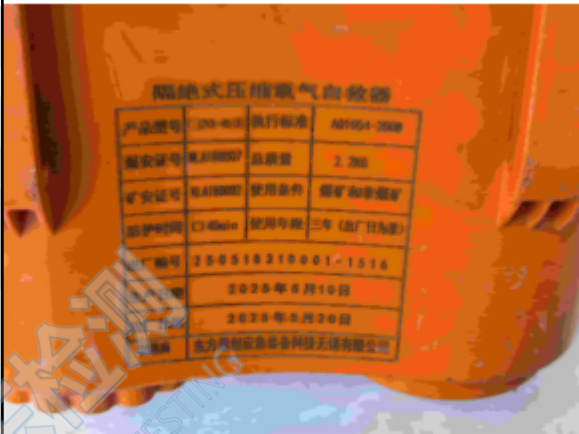
| | | 氧气瓶压力照片 | | | | 更换氢氧化钙后照片 | | |

| 5 | H14260817265 | 结构设计及外观检查 | 自救器开启 | | 未开启 | 合格 | GB 24502-2023《煤矿用自救器》7.3.1 a | |
| | | 氧气瓶压力(MPa) | ≥18MPa | | 23 | 合格 | GB 24502-2023《煤矿用自救器》7.3.1 c | |
| | | 正压气密性(Pa) | 1min内压力计变化值不应大于50Pa | | 16.00 | 合格 | GB 24502-2023《煤矿用自救器》6.6.4.2 | |
| | | 负压气密性(Pa) | 1min内压力计变化值不应大于50Pa | | -179.80 | 合格 | GB 24502-2023《煤矿用自救器》6.6.4.1 | |

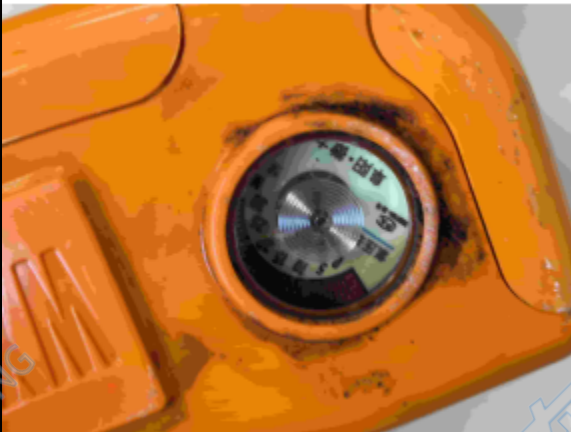
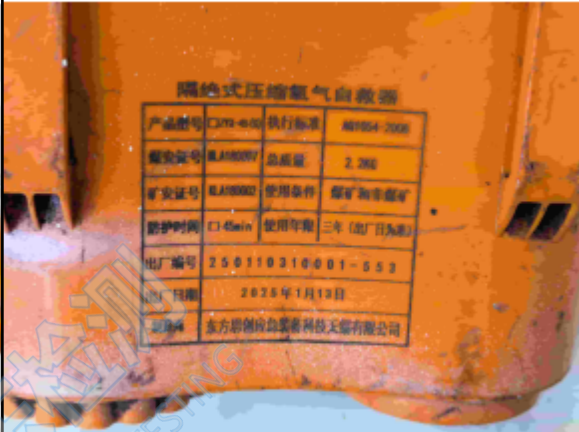
| | | 氧气瓶压力照片 | | | | 更换氢氧化钙后照片 | | |

| 6 | H14260817266 | 结构设计及外观检查 | 自救器开启 | | 未开启 | 合格 | GB 24502-2023《煤矿用自救器》7.3.1 a | |
| | | 氧气瓶压力(MPa) | ≥18MPa | | 22 | 合格 | GB 24502-2023《煤矿用自救器》7.3.1 c | |
| | | 正压气密性(Pa) | 1min内压力计变化值不应大于50Pa | | 31.20 | 合格 | GB 24502-2023《煤矿用自救器》6.6.4.2 | |
| | | 负压气密性(Pa) | 1min内压力计变化值不应大于50Pa | | 49.10 | 合格 | GB 24502-2023《煤矿用自救器》6.6.4.1 | |

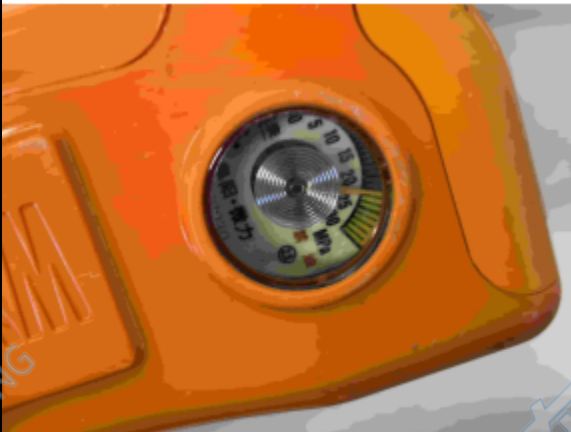
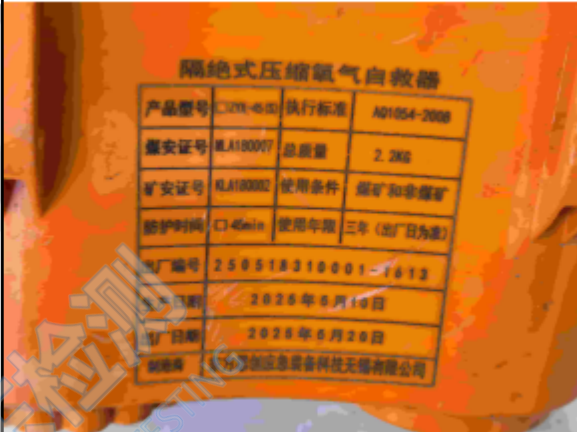
| | | 氧气瓶压力照片 | | | | 更换氢氧化钙后照片 | | |

| 7 | H14260817267 | 结构设计及外观检查 | 自救器开启 | | 未开启 | 合格 | GB 24502-2023《煤矿用自救器》7.3.1 a | |
| | | 氧气瓶压力(MPa) | ≥18MPa | | 22 | 合格 | GB 24502-2023《煤矿用自救器》7.3.1 c | |
| | | 正压气密性(Pa) | 1min内压力计变化值不应大于50Pa | | 10.00 | 合格 | GB 24502-2023《煤矿用自救器》6.6.4.2 | |
| | | 负压气密性(Pa) | 1min内压力计变化值不应大于50Pa | | 22.50 | 合格 | GB 24502-2023《煤矿用自救器》6.6.4.1 | |

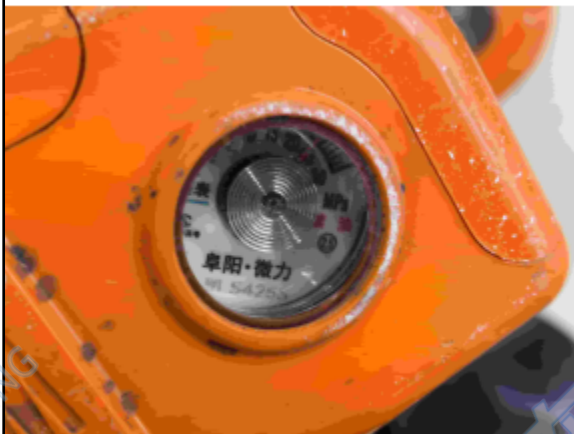
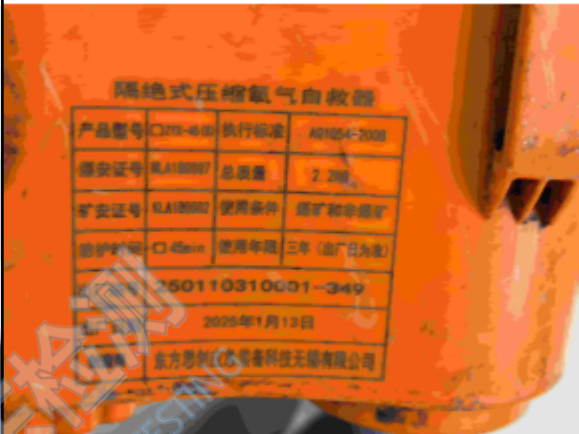
| | | 氧气瓶压力照片 | | | | 更换氢氧化钙后照片 | | |

| 8 | H14260817268 | 结构设计及外观检查 | 自救器开启 | | 未开启 | 合格 | GB 24502-2023《煤矿用自救器》7.3.1 a | |
| | | 氧气瓶压力(MPa) | ≥18MPa | | 22 | 合格 | GB 24502-2023《煤矿用自救器》7.3.1 c | |
| | | 正压气密性(Pa) | 1min内压力计变化值不应大于50Pa | | 88.10 | 不合格 | GB 24502-2023《煤矿用自救器》6.6.4.2 | |
| | | 负压气密性(Pa) | 1min内压力计变化值不应大于50Pa | | 118.30 | 不合格 | GB 24502-2023《煤矿用自救器》6.6.4.1 | |

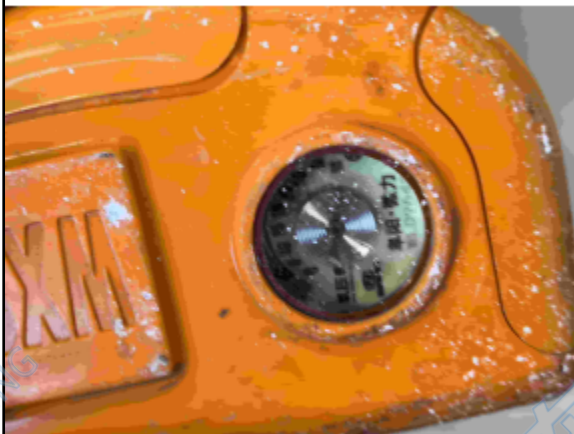
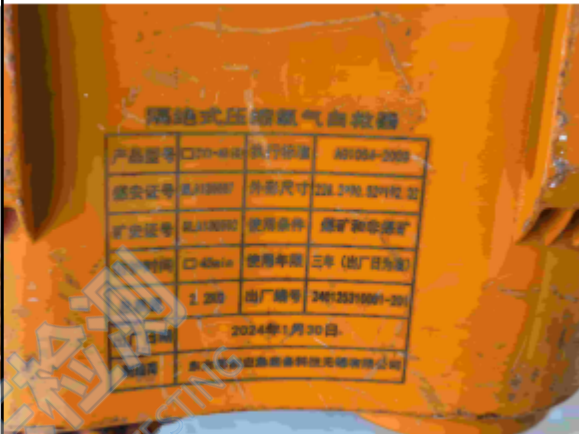
| | | 氧气瓶压力照片 | | | | 更换氢氧化钙后照片 | | |

| 9 | H14260817269 | 结构设计及外观检查 | 自救器开启 | | 未开启 | 合格 | GB 24502-2023《煤矿用自救器》7.3.1 a | |
| | | 氧气瓶压力(MPa) | ≥18MPa | | 23 | 合格 | GB 24502-2023《煤矿用自救器》7.3.1 c | |
| | | 正压气密性(Pa) | 1min内压力计变化值不应大于50Pa | | 5.90 | 合格 | GB 24502-2023《煤矿用自救器》6.6.4.2 | |
| | | 负压气密性(Pa) | 1min内压力计变化值不应大于50Pa | | 33.70 | 合格 | GB 24502-2023《煤矿用自救器》6.6.4.1 | |

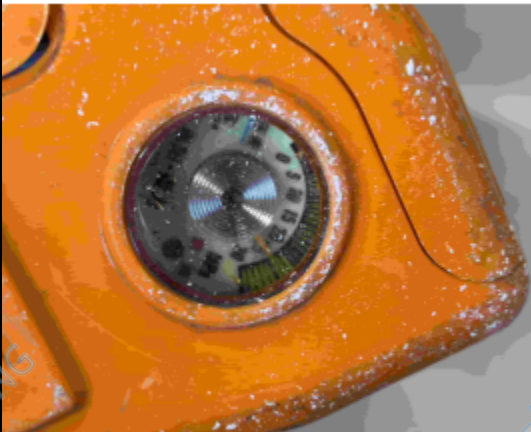
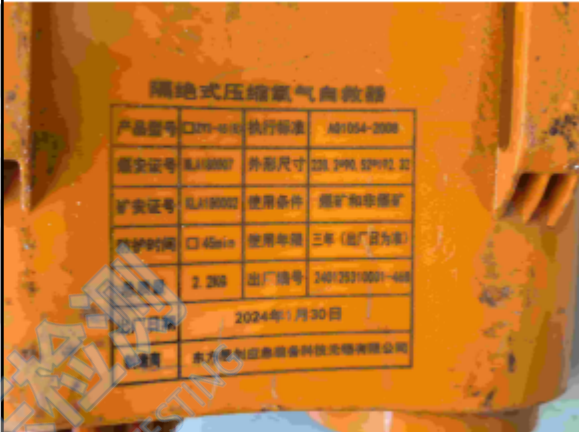
| | | 氧气瓶压力照片 | | | | 更换氢氧化钙后照片 | | |

| 10 | H14260817270 | 结构设计及外观检查 | 自救器开启 | | 未开启 | 合格 | GB 24502-2023《煤矿用自救器》7.3.1 a | |
| | | 氧气瓶压力(MPa) | ≥18MPa | | 22 | 合格 | GB 24502-2023《煤矿用自救器》7.3.1 c | |
| | | 正压气密性(Pa) | 1min内压力计变化值不应大于50Pa | | 9.70 | 合格 | GB 24502-2023《煤矿用自救器》6.6.4.2 | |
| | | 负压气密性(Pa) | 1min内压力计变化值不应大于50Pa | | 25.50 | 合格 | GB 24502-2023《煤矿用自救器》6.6.4.1 | |
