# 检测检验报告

样品名称： 隔绝式压缩氧气自救器（半年）

规格型号： ZYX-45（S）

委托单位： 补连塔煤矿

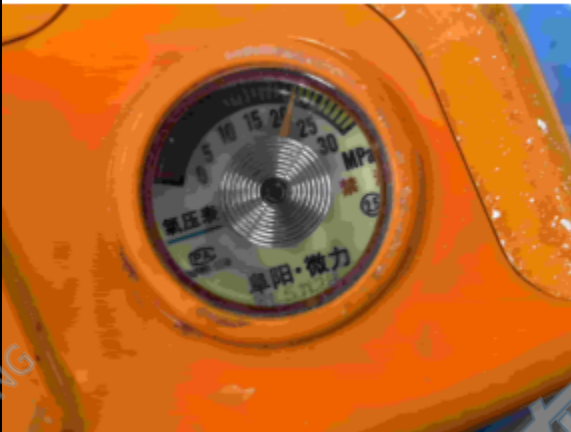
| | | 氧气瓶压力照片 | | | | 更换氢氧化钙后照片 | | |

| | | 氧气瓶压力(MPa) | ≥18MPa | | 21 | 合格 | GB 24502-2023《煤矿用自救器》7.3.1 c | |

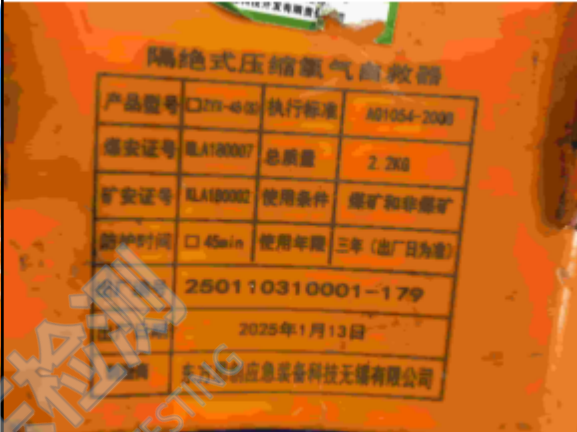
| | | 正压气密性(Pa) | 1min内压力计变化值不应大于50Pa | | 89.70 | 不合格 | GB 24502-2023《煤矿用自救器》6.6.4.2 | |
| | | 负压气密性(Pa) | 1min内压力计变化值不应大于50Pa | | 127.00 | 不合格 | GB 24502-2023《煤矿用自救器》6.6.4.1 | |

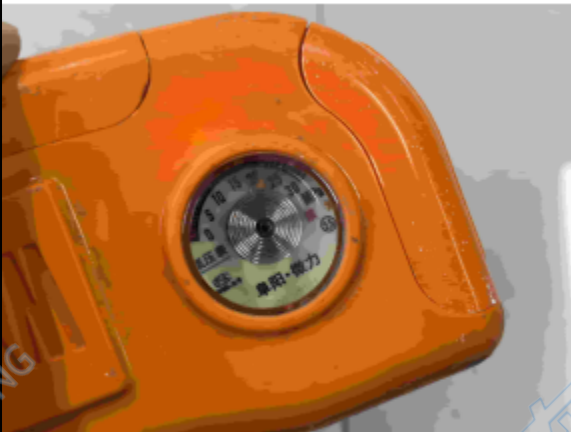
| | | 氧气瓶压力照片 | | | | 更换氢氧化钙后照片 | | |

| | | 氧气瓶压力(MPa) | ≥18MPa | | 22 | 合格 | GB 24502-2023《煤矿用自救器》7.3.1 c | |

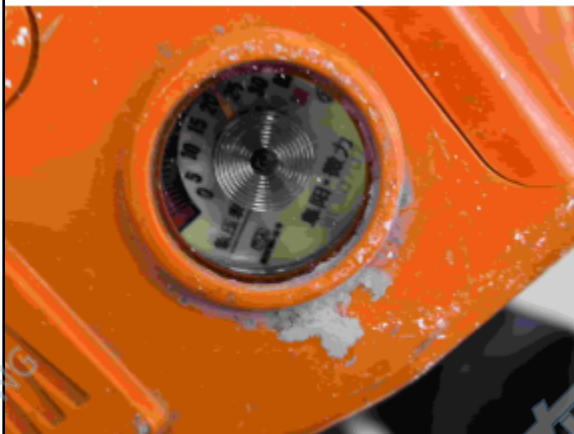
| | | 氧气瓶压力照片 | | | | 更换氢氧化钙后照片 | | |

| | | 氧气瓶压力(MPa) | ≥18MPa | | 22 | 合格 | GB 24502-2023《煤矿用自救器》7.3.1 c | |

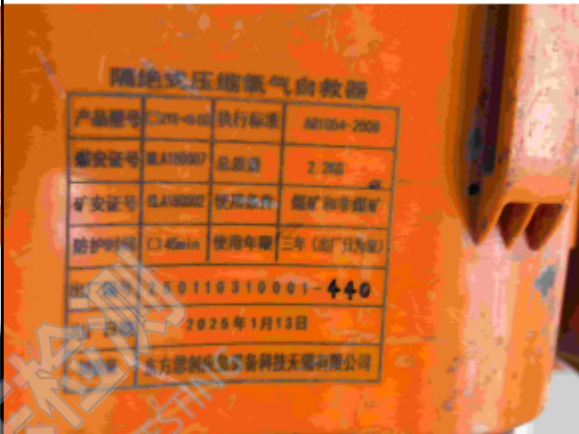
| | | 正压气密性(Pa) | 1min内压力计变化值不应大于50Pa | | 260.90 | 不合格 | GB 24502-2023《煤矿用自救器》6.6.4.2 | |
| | | 负压气密性(Pa) | 1min内压力计变化值不应大于50Pa | | 99.20 | 不合格 | GB 24502-2023《煤矿用自救器》6.6.4.1 | |

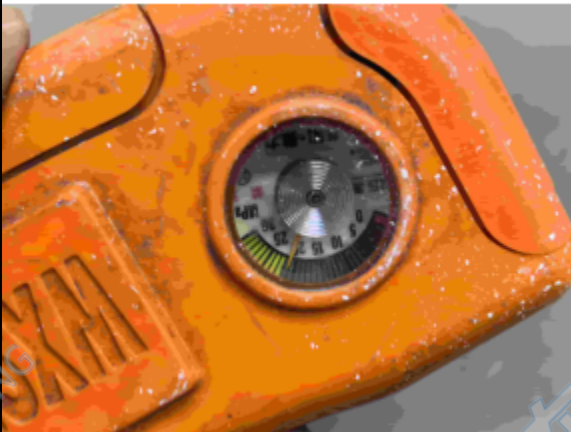
| 序号 | 样品状态 | 橙色整机完好 | 出厂编号 | 240420310001-632 | | 更换氢氧化钙日期 | 2026-08-30 | |
|---|---|---|---|---|---|---|---|--|
| | | 氧气瓶压力照片 | | | | 更换氢氧化钙后照片 | | |

| 序号 | 样品状态 | 橙色整机完好 | 出厂编号 | 240420310001-632 | | 更换氢氧化钙日期 | 2026-08-30 | |
|---|---|---|---|---|---|---|---|--|
| | | 氧气瓶压力(MPa) | ≥18MPa | | 22 | 合格 | GB 24502-2023《煤矿用自救器》7.3.1 c | |

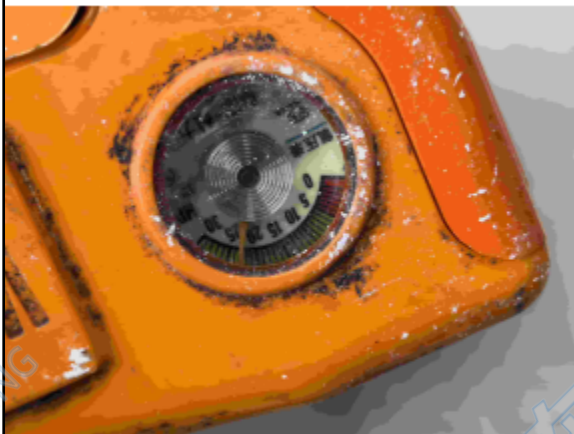
| | | 氧气瓶压力照片 | | | | 更换氢氧化钙后照片 | | |

| | | 氧气瓶压力(MPa) | ≥18MPa | | 23 | 合格 | GB 24502-2023《煤矿用自救器》7.3.1 c | |

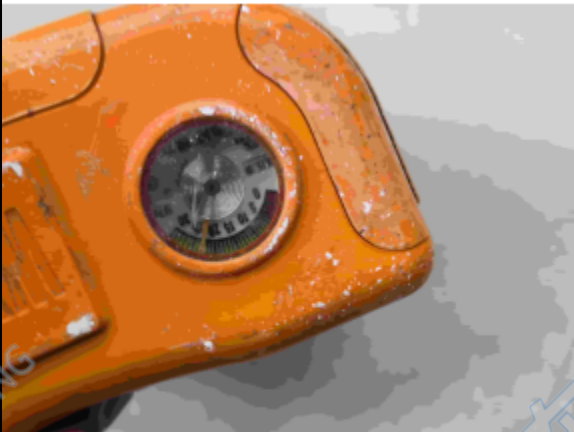
| | | 氧气瓶压力照片 | | | | 更换氢氧化钙后照片 | | |

| | | 氧气瓶压力(MPa) | ≥18MPa | | 23 | 合格 | GB 24502-2023《煤矿用自救器》7.3.1 c | |

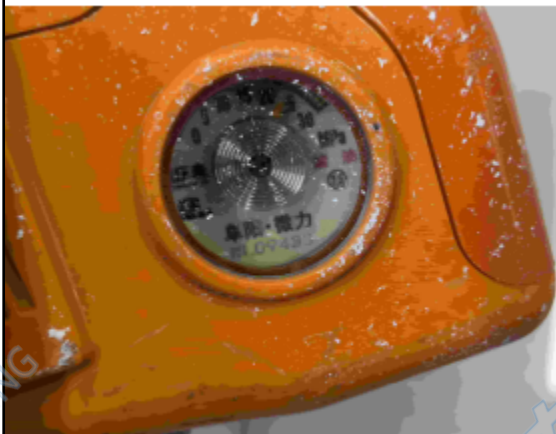
| | | 氧气瓶压力照片 | | | | 更换氢氧化钙后照片 | | |

| | | 氧气瓶压力(MPa) | ≥18MPa | | 22 | 合格 | GB 24502-2023《煤矿用自救器》7.3.1 c | |

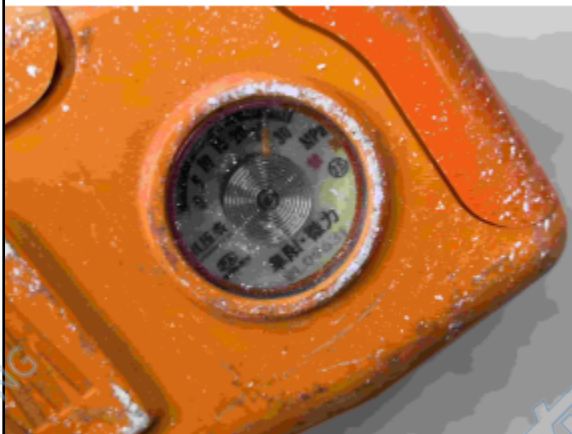
| 序号 | 样品状态 | 橙色整机完好 | 出厂编号 | 240125310001-209 | | 更换氢氧化钙日期 | 2026-08-30 | |
|---|---|---|---|---|---|---|---|--|
| | | 氧气瓶压力照片 | | | | 更换氢氧化钙后照片 | | |

| 序号 | 样品状态 | 橙色整机完好 | 出厂编号 | 240125310001-209 | | 更换氢氧化钙日期 | 2026-08-30 | |
|---|---|---|---|---|---|---|---|--|
| | | 氧气瓶压力(MPa) | ≥18MPa | | 25 | 合格 | GB 24502-2023《煤矿用自救器》7.3.1 c | |

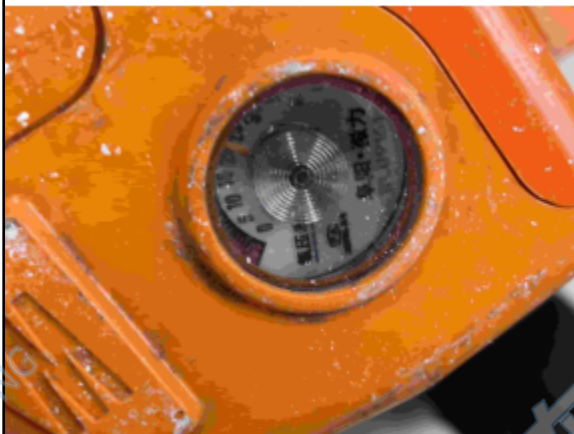
| 序号 | 样品状态 | 橙色整机完好 | 出厂编号 | 240125310001-441 | | 更换氢氧化钙日期 | 2026-08-30 | |
|---|---|---|---|---|---|---|---|--|
| | | 氧气瓶压力照片 | | | | 更换氢氧化钙后照片 | | |

| 序号 | 样品状态 | 橙色整机完好 | 出厂编号 | 240125310001-441 | | 更换氢氧化钙日期 | 2026-08-30 | |
|---|---|---|---|---|---|---|---|--|
| | | 氧气瓶压力(MPa) | ≥18MPa | | 23 | 合格 | GB 24502-2023《煤矿用自救器》7.3.1 c | |

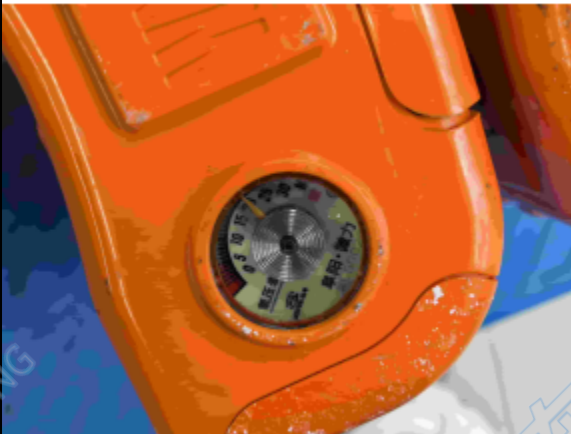
| | | 氧气瓶压力照片 | | | | 更换氢氧化钙后照片 | | |

| | | 氧气瓶压力(MPa) | ≥18MPa | | 21 | 合格 | GB 24502-2023《煤矿用自救器》7.3.1 c | |
