# 检测检验报告

样品名称： 隔绝式压缩氧气自救器（半年）

规格型号： ZYX-45（S）

委托单位： 补连塔煤矿

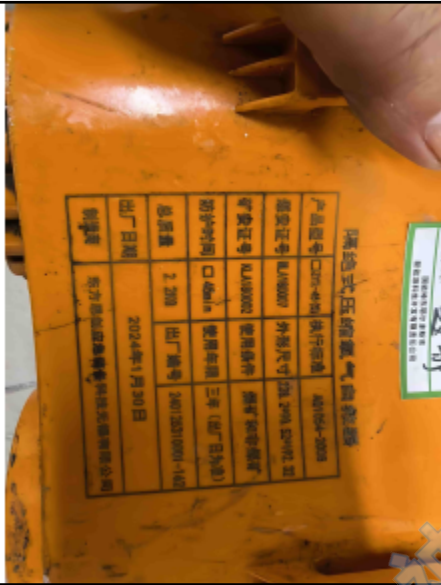
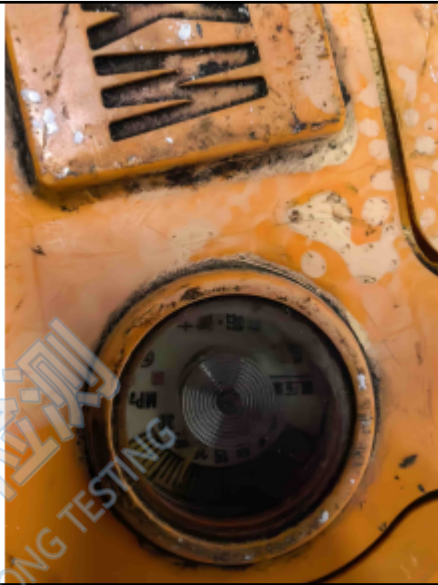
| | | 氧气瓶压力照片 | | | | 更换氢氧化钙后照片 | | |

| 1 | H14260816921 | 结构设计及外观检查 | 自救器开启 | | 未开启 | 合格 | GB 24502-2023《煤矿用自救器》7.3.1 a | |
| | | 氧气瓶压力(MPa) | ≥18MPa | | 22 | 合格 | GB 24502-2023《煤矿用自救器》7.3.1 c | |
| | | 正压气密性(Pa) | 1min内压力计变化值不应大于50Pa | | 81.20 | 不合格 | GB 24502-2023《煤矿用自救器》6.6.4.2 | |
| | | 负压气密性(Pa) | 1min内压力计变化值不应大于50Pa | | 79.40 | 不合格 | GB 24502-2023《煤矿用自救器》6.6.4.1 | |

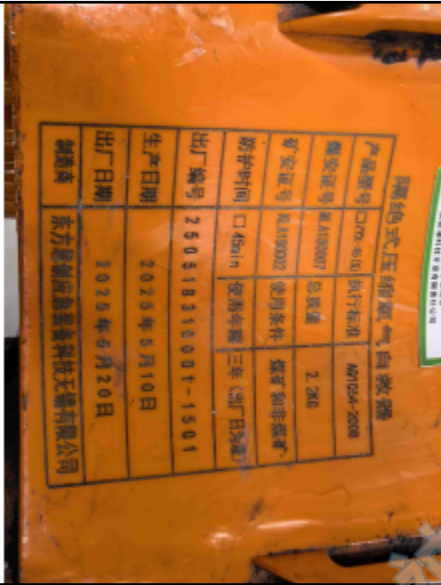
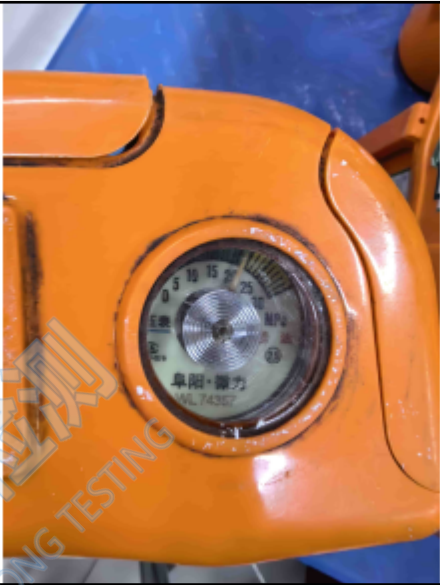
| | | 氧气瓶压力照片 | | | | 更换氢氧化钙后照片 | | |

| 2 | H14260816922 | 结构设计及外观检查 | 自救器开启 | | 未开启 | 合格 | GB 24502-2023《煤矿用自救器》7.3.1 a | |
| | | 氧气瓶压力(MPa) | ≥18MPa | | 21 | 合格 | GB 24502-2023《煤矿用自救器》7.3.1 c | |
| | | 正压气密性(Pa) | 1min内压力计变化值不应大于50Pa | | 45.00 | 合格 | GB 24502-2023《煤矿用自救器》6.6.4.2 | |
| | | 负压气密性(Pa) | 1min内压力计变化值不应大于50Pa | | 40.00 | 合格 | GB 24502-2023《煤矿用自救器》6.6.4.1 | |

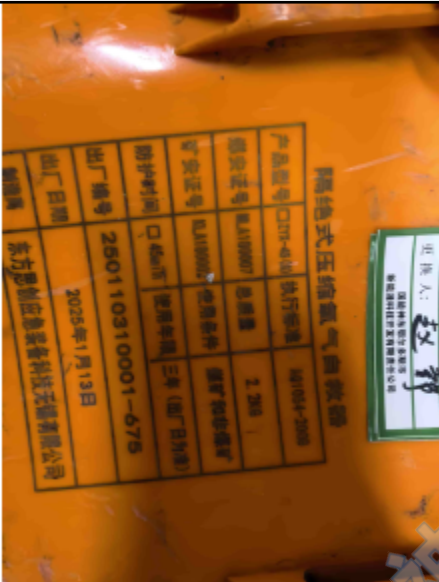
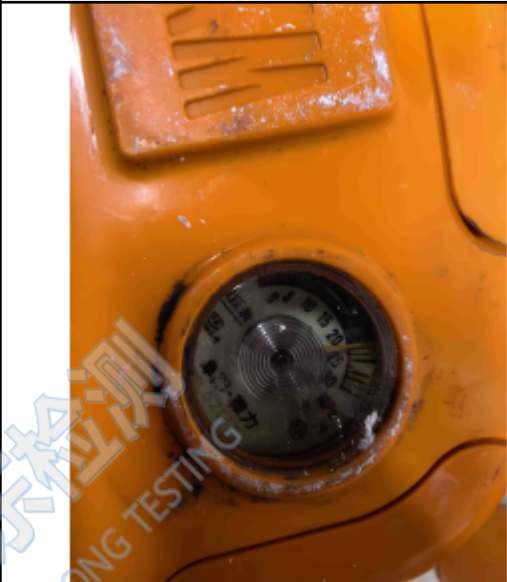
| | | 氧气瓶压力照片 | | | | 更换氢氧化钙后照片 | | |

| 3 | H14260816923 | 结构设计及外观检查 | 自救器开启 | | 未开启 | 合格 | GB 24502-2023《煤矿用自救器》7.3.1 a | |
| | | 氧气瓶压力(MPa) | ≥18MPa | | 22 | 合格 | GB 24502-2023《煤矿用自救器》7.3.1 c | |
| | | 正压气密性(Pa) | 1min内压力计变化值不应大于50Pa | | 218.20 | 不合格 | GB 24502-2023《煤矿用自救器》6.6.4.2 | |
| | | 负压气密性(Pa) | 1min内压力计变化值不应大于50Pa | | 256.00 | 不合格 | GB 24502-2023《煤矿用自救器》6.6.4.1 | |

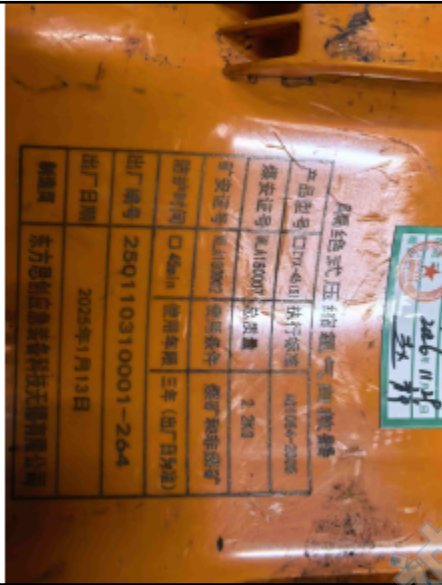
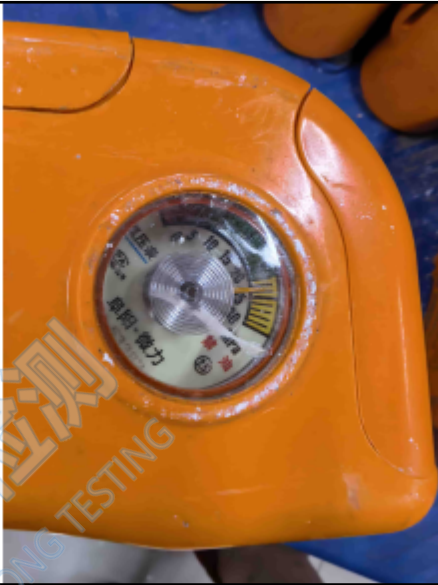
| | | 氧气瓶压力照片 | | | | 更换氢氧化钙后照片 | | |

| 4 | H14260816924 | 结构设计及外观检查 | 自救器开启 | | 未开启 | 合格 | GB 24502-2023《煤矿用自救器》7.3.1 a | |
| | | 氧气瓶压力(MPa) | ≥18MPa | | 25 | 合格 | GB 24502-2023《煤矿用自救器》7.3.1 c | |
| | | 正压气密性(Pa) | 1min内压力计变化值不应大于50Pa | | 19.00 | 合格 | GB 24502-2023《煤矿用自救器》6.6.4.2 | |
| | | 负压气密性(Pa) | 1min内压力计变化值不应大于50Pa | | 27.00 | 合格 | GB 24502-2023《煤矿用自救器》6.6.4.1 | |

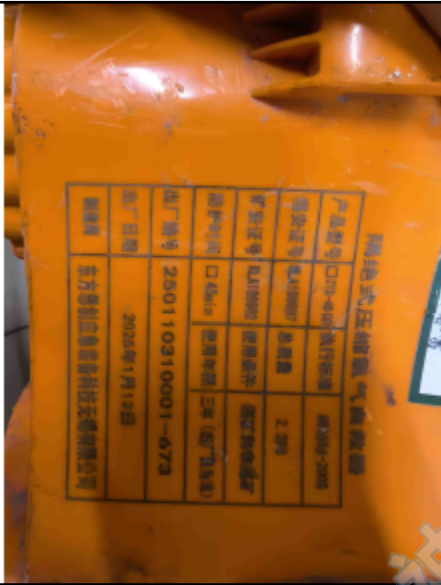
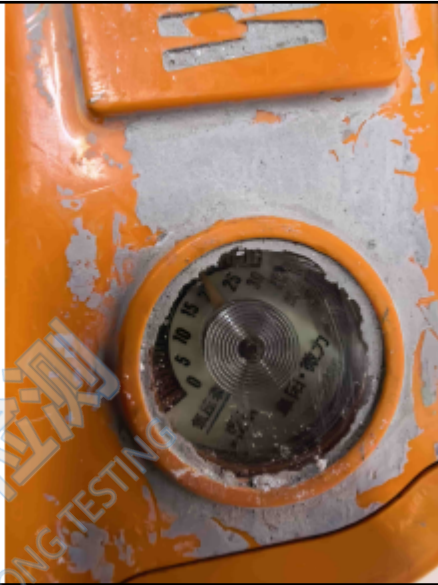
| | | 氧气瓶压力照片 | | | | 更换氢氧化钙后照片 | | |

| 5 | H14260816925 | 结构设计及外观检查 | 自救器开启 | | 未开启 | 合格 | GB 24502-2023《煤矿用自救器》7.3.1 a | |
| | | 氧气瓶压力(MPa) | ≥18MPa | | 22 | 合格 | GB 24502-2023《煤矿用自救器》7.3.1 c | |
| | | 正压气密性(Pa) | 1min内压力计变化值不应大于50Pa | | 69.70 | 不合格 | GB 24502-2023《煤矿用自救器》6.6.4.2 | |
| | | 负压气密性(Pa) | 1min内压力计变化值不应大于50Pa | | 70.10 | 不合格 | GB 24502-2023《煤矿用自救器》6.6.4.1 | |

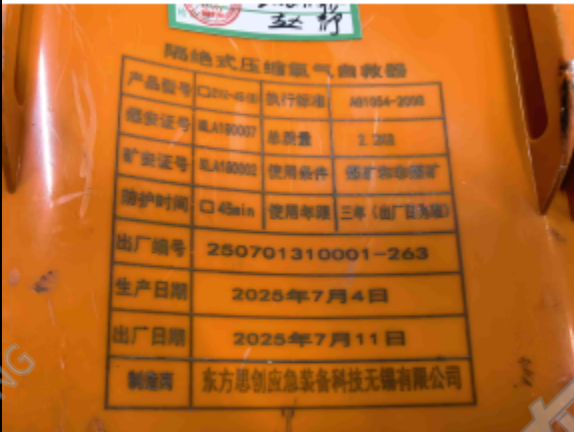
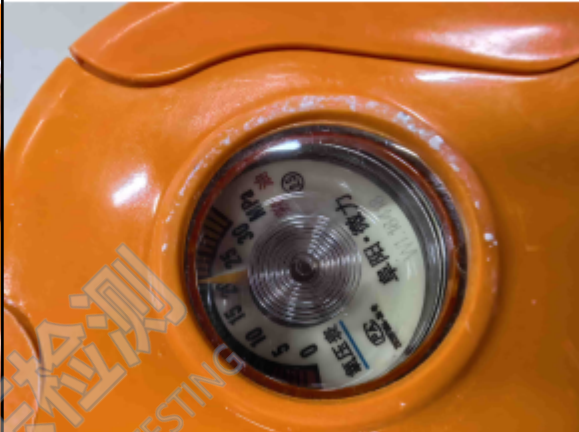
| | | 氧气瓶压力照片 | | | | 更换氢氧化钙后照片 | | |

| 6 | H14260816926 | 结构设计及外观检查 | 自救器开启 | | 未开启 | 合格 | GB 24502-2023《煤矿用自救器》7.3.1 a | |
| | | 氧气瓶压力(MPa) | ≥18MPa | | 21 | 合格 | GB 24502-2023《煤矿用自救器》7.3.1 c | |
| | | 正压气密性(Pa) | 1min内压力计变化值不应大于50Pa | | 5.01 | 合格 | GB 24502-2023《煤矿用自救器》6.6.4.2 | |
| | | 负压气密性(Pa) | 1min内压力计变化值不应大于50Pa | | 10.10 | 合格 | GB 24502-2023《煤矿用自救器》6.6.4.1 | |

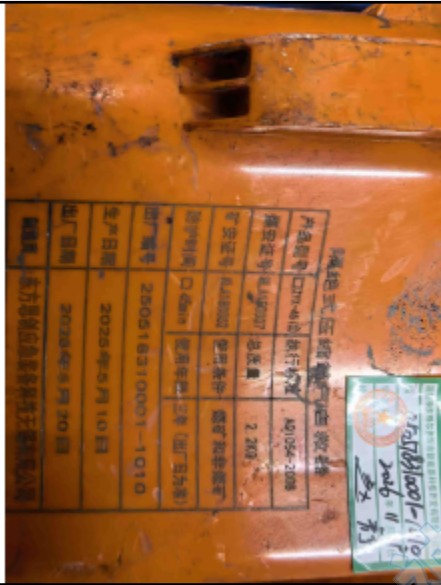
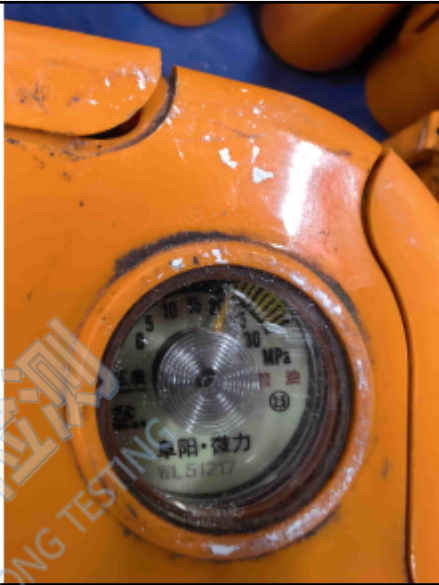
| | | 氧气瓶压力照片 | | | | 更换氢氧化钙后照片 | | |

| 7 | H14260816927 | 结构设计及外观检查 | 自救器开启 | | 未开启 | 合格 | GB 24502-2023《煤矿用自救器》7.3.1 a | |
| | | 氧气瓶压力(MPa) | ≥18MPa | | 21 | 合格 | GB 24502-2023《煤矿用自救器》7.3.1 c | |
| | | 正压气密性(Pa) | 1min内压力计变化值不应大于50Pa | | 10.40 | 合格 | GB 24502-2023《煤矿用自救器》6.6.4.2 | |
| | | 负压气密性(Pa) | 1min内压力计变化值不应大于50Pa | | 21.00 | 合格 | GB 24502-2023《煤矿用自救器》6.6.4.1 | |

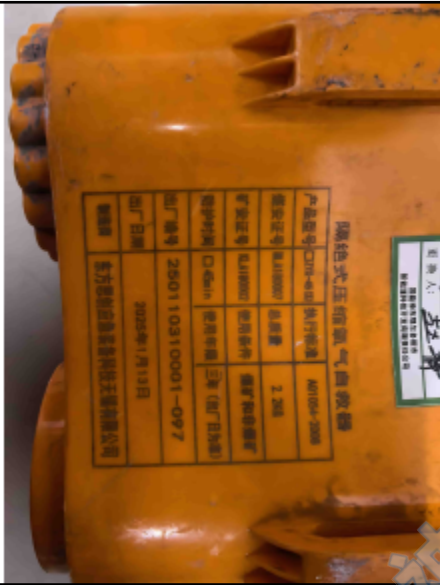
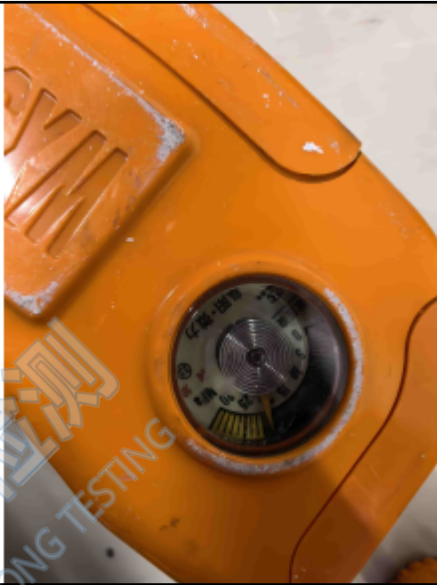
| | | 氧气瓶压力照片 | | | | 更换氢氧化钙后照片 | | |

| 8 | H14260816928 | 结构设计及外观检查 | 自救器开启 | | 未开启 | 合格 | GB 24502-2023《煤矿用自救器》7.3.1 a | |
| | | 氧气瓶压力(MPa) | ≥18MPa | | 21 | 合格 | GB 24502-2023《煤矿用自救器》7.3.1 c | |
| | | 正压气密性(Pa) | 1min内压力计变化值不应大于50Pa | | 87.70 | 不合格 | GB 24502-2023《煤矿用自救器》6.6.4.2 | |
| | | 负压气密性(Pa) | 1min内压力计变化值不应大于50Pa | | 90.70 | 不合格 | GB 24502-2023《煤矿用自救器》6.6.4.1 | |

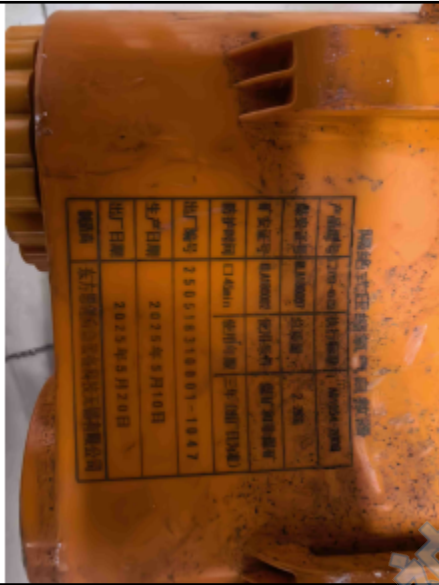
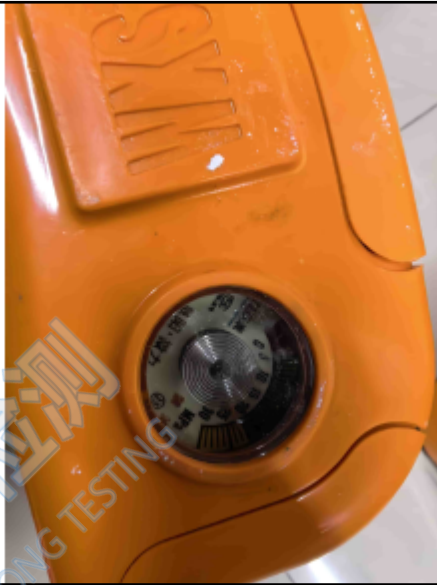
| | | 氧气瓶压力照片 | | | | 更换氢氧化钙后照片 | | |

| 9 | H14260816929 | 结构设计及外观检查 | 自救器开启 | | 未开启 | 合格 | GB 24502-2023《煤矿用自救器》7.3.1 a | |
| | | 氧气瓶压力(MPa) | ≥18MPa | | 23 | 合格 | GB 24502-2023《煤矿用自救器》7.3.1 c | |
| | | 正压气密性(Pa) | 1min内压力计变化值不应大于50Pa | | 466.00 | 不合格 | GB 24502-2023《煤矿用自救器》6.6.4.2 | |
| | | 负压气密性(Pa) | 1min内压力计变化值不应大于50Pa | | 367.00 | 不合格 | GB 24502-2023《煤矿用自救器》6.6.4.1 | |

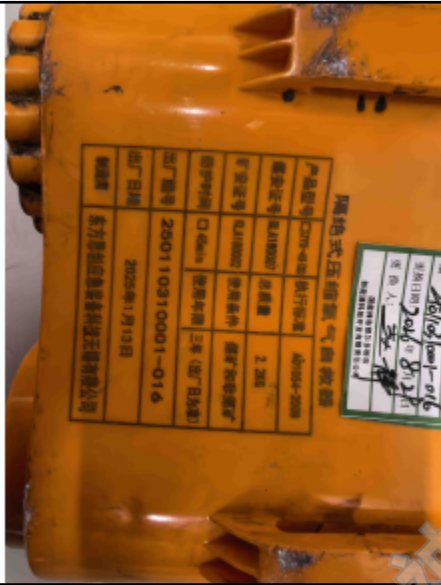
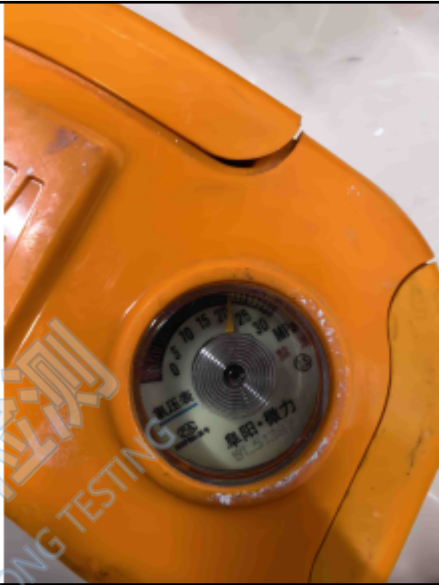
| | | 氧气瓶压力照片 | | | | 更换氢氧化钙后照片 | | |

| 10 | H14260816930 | 结构设计及外观检查 | 自救器开启 | | 未开启 | 合格 | GB 24502-2023《煤矿用自救器》7.3.1 a | |
| | | 氧气瓶压力(MPa) | ≥18MPa | | 21 | 合格 | GB 24502-2023《煤矿用自救器》7.3.1 c | |
| | | 正压气密性(Pa) | 1min内压力计变化值不应大于50Pa | | 587.80 | 不合格 | GB 24502-2023《煤矿用自救器》6.6.4.2 | |
| | | 负压气密性(Pa) | 1min内压力计变化值不应大于50Pa | | 450.00 | 不合格 | GB 24502-2023《煤矿用自救器》6.6.4.1 | |
