# 检测检验报告

样品名称： 隔绝式压缩氧气自救器（半年）

规格型号： ZYX-45（S）

委托单位： 补连塔煤矿

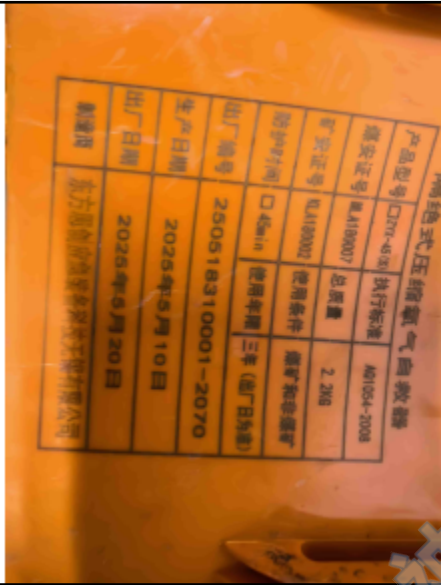
| | | 氧气瓶压力照片 | | | | 更换氢氧化钙后照片 | | |

| | | 氧气瓶压力(MPa) | ≥18MPa | | 22 | 合格 | GB 24502-2023《煤矿用自救器》7.3.1 c | |

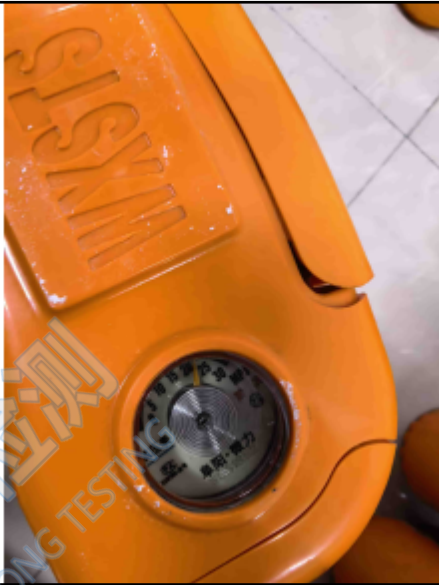
| | | 正压气密性(Pa) | 1min内压力计变化值不应大于50Pa | | 549.50 | 不合格 | GB 24502-2023《煤矿用自救器》6.6.4.2 | |
| | | 负压气密性(Pa) | 1min内压力计变化值不应大于50Pa | | 403.20 | 不合格 | GB 24502-2023《煤矿用自救器》6.6.4.1 | |

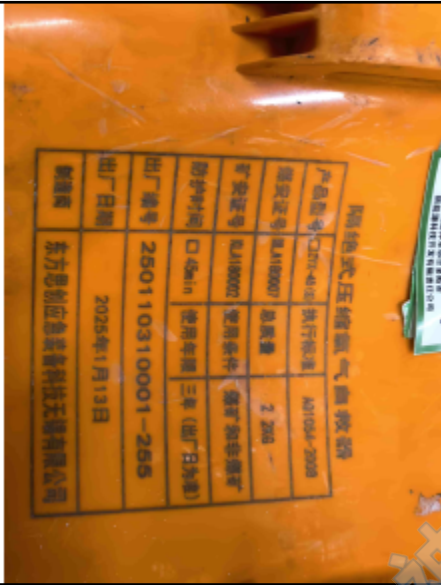
| | | 氧气瓶压力照片 | | | | 更换氢氧化钙后照片 | | |

| | | 氧气瓶压力(MPa) | ≥18MPa | | 21 | 合格 | GB 24502-2023《煤矿用自救器》7.3.1 c | |

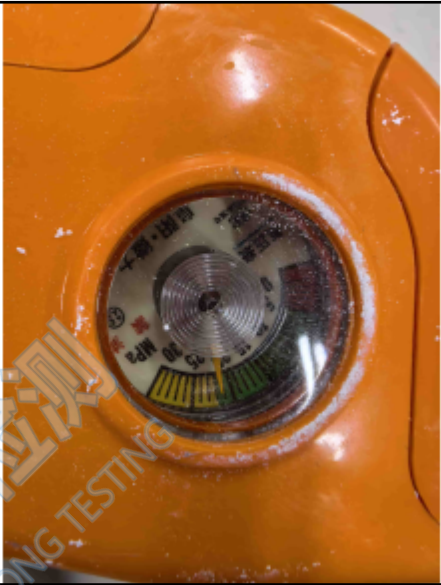
| | | 正压气密性(Pa) | 1min内压力计变化值不应大于50Pa | | 40.10 | 合格 | GB 24502-2023《煤矿用自救器》6.6.4.2 | |
| | | 负压气密性(Pa) | 1min内压力计变化值不应大于50Pa | | 37.60 | 合格 | GB 24502-2023《煤矿用自救器》6.6.4.1 | |

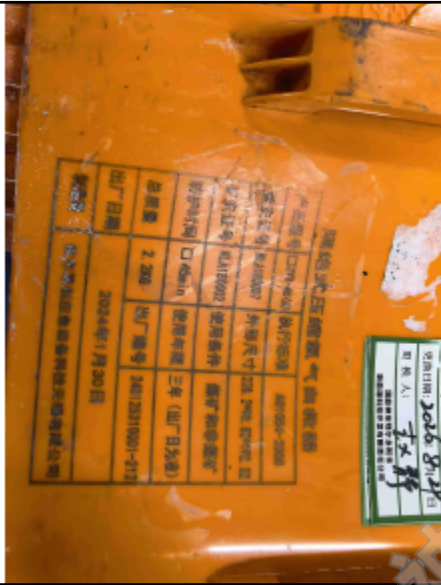
| | | 氧气瓶压力照片 | | | | 更换氢氧化钙后照片 | | |

| | | 氧气瓶压力(MPa) | ≥18MPa | | 22 | 合格 | GB 24502-2023《煤矿用自救器》7.3.1 c | |

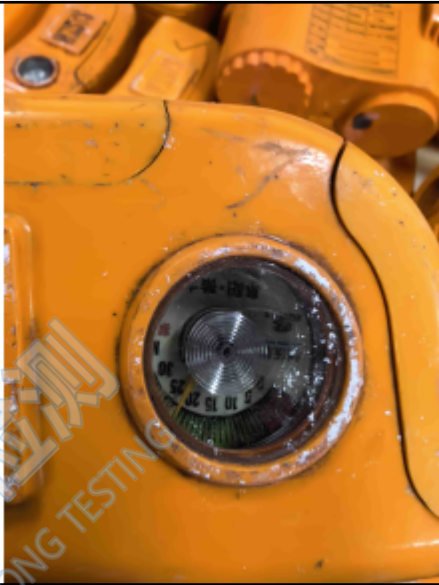
| | | 正压气密性(Pa) | 1min内压力计变化值不应大于50Pa | | 35.70 | 合格 | GB 24502-2023《煤矿用自救器》6.6.4.2 | |
| | | 负压气密性(Pa) | 1min内压力计变化值不应大于50Pa | | 48.70 | 合格 | GB 24502-2023《煤矿用自救器》6.6.4.1 | |

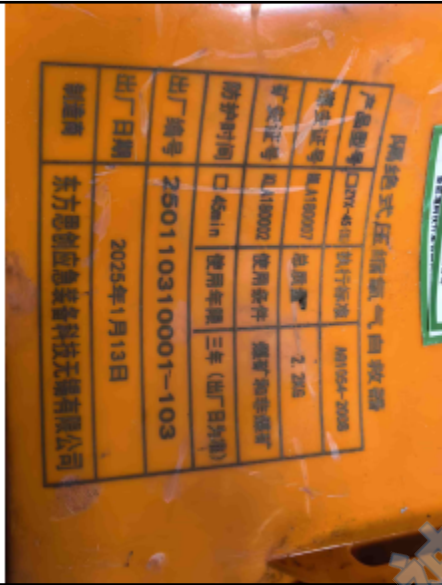
| | | 氧气瓶压力照片 | | | | 更换氢氧化钙后照片 | | |

| | | 氧气瓶压力(MPa) | ≥18MPa | | 22 | 合格 | GB 24502-2023《煤矿用自救器》7.3.1 c | |

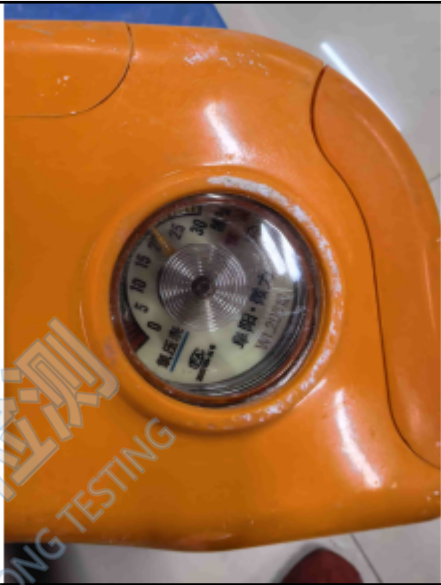
| | | 正压气密性(Pa) | 1min内压力计变化值不应大于50Pa | | 4.70 | 合格 | GB 24502-2023《煤矿用自救器》6.6.4.2 | |
| | | 负压气密性(Pa) | 1min内压力计变化值不应大于50Pa | | 9.00 | 合格 | GB 24502-2023《煤矿用自救器》6.6.4.1 | |

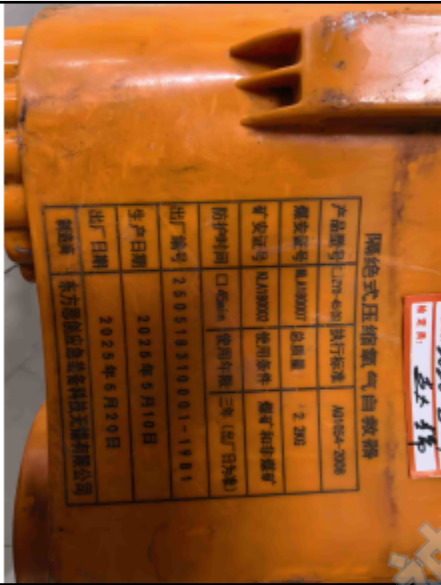
| | | 氧气瓶压力照片 | | | | 更换氢氧化钙后照片 | | |

| | | 氧气瓶压力(MPa) | ≥18MPa | | 22 | 合格 | GB 24502-2023《煤矿用自救器》7.3.1 c | |

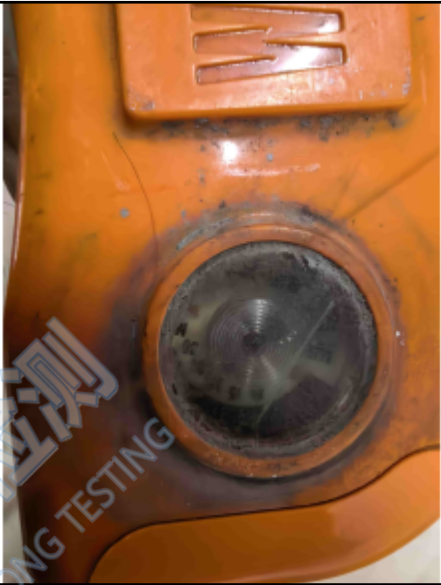
| | | 正压气密性(Pa) | 1min内压力计变化值不应大于50Pa | | 580.00 | 不合格 | GB 24502-2023《煤矿用自救器》6.6.4.2 | |
| | | 负压气密性(Pa) | 1min内压力计变化值不应大于50Pa | | 267.00 | 不合格 | GB 24502-2023《煤矿用自救器》6.6.4.1 | |

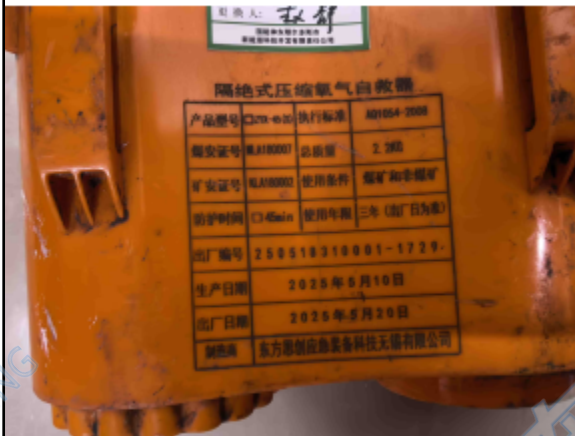
| | | 氧气瓶压力照片 | | | | 更换氢氧化钙后照片 | | |

| | | 氧气瓶压力(MPa) | ≥18MPa | | 23 | 合格 | GB 24502-2023《煤矿用自救器》7.3.1 c | |

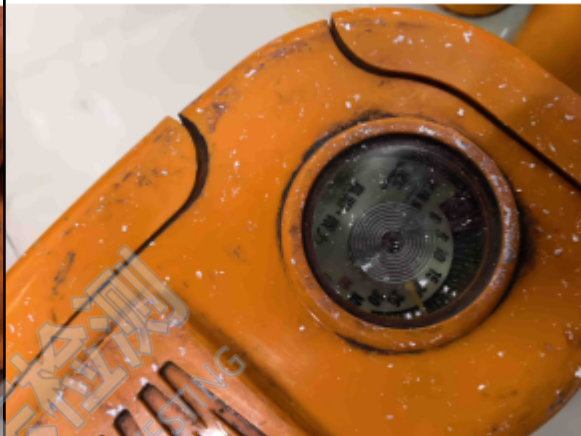
| | | 正压气密性(Pa) | 1min内压力计变化值不应大于50Pa | | 672.00 | 不合格 | GB 24502-2023《煤矿用自救器》6.6.4.2 | |
| | | 负压气密性(Pa) | 1min内压力计变化值不应大于50Pa | | 583.70 | 不合格 | GB 24502-2023《煤矿用自救器》6.6.4.1 | |

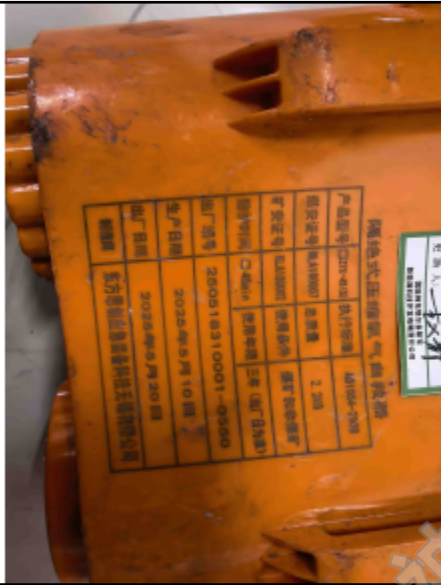
| | | 氧气瓶压力照片 | | | | 更换氢氧化钙后照片 | | |

| | | 氧气瓶压力(MPa) | ≥18MPa | | 22 | 合格 | GB 24502-2023《煤矿用自救器》7.3.1 c | |

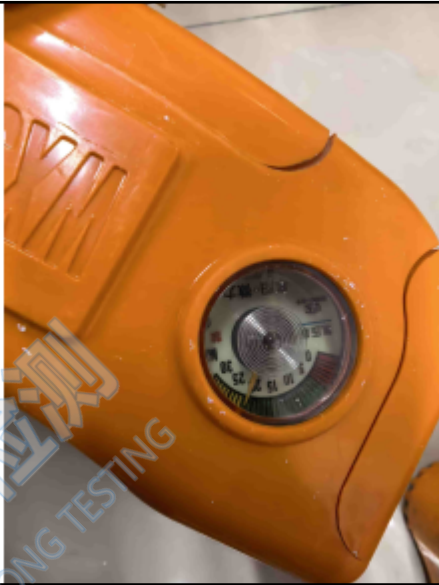
| | | 正压气密性(Pa) | 1min内压力计变化值不应大于50Pa | | 238.00 | 不合格 | GB 24502-2023《煤矿用自救器》6.6.4.2 | |
| | | 负压气密性(Pa) | 1min内压力计变化值不应大于50Pa | | 356.00 | 不合格 | GB 24502-2023《煤矿用自救器》6.6.4.1 | |

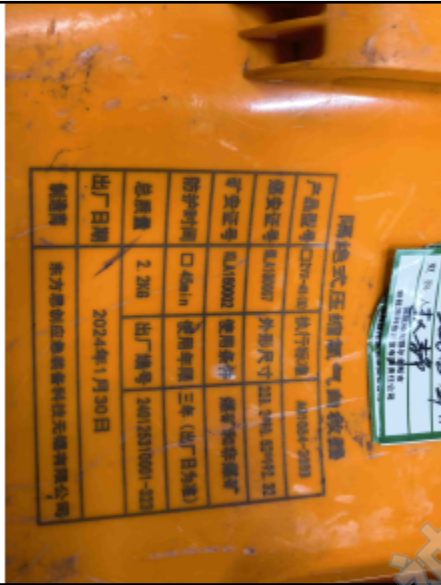
| | | 氧气瓶压力照片 | | | | 更换氢氧化钙后照片 | | |

| | | 氧气瓶压力(MPa) | ≥18MPa | | 24 | 合格 | GB 24502-2023《煤矿用自救器》7.3.1 c | |

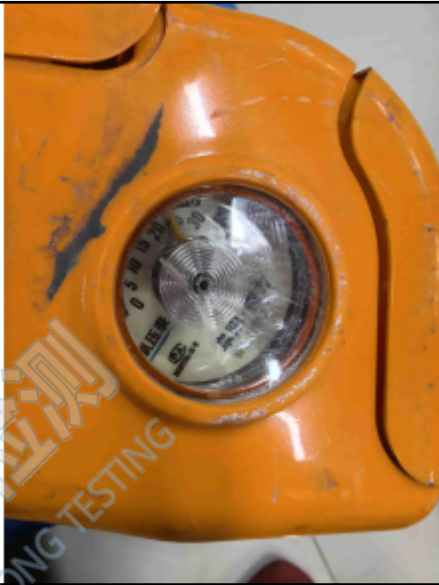
| | | 正压气密性(Pa) | 1min内压力计变化值不应大于50Pa | | 24.50 | 合格 | GB 24502-2023《煤矿用自救器》6.6.4.2 | |
| | | 负压气密性(Pa) | 1min内压力计变化值不应大于50Pa | | 24.00 | 合格 | GB 24502-2023《煤矿用自救器》6.6.4.1 | |

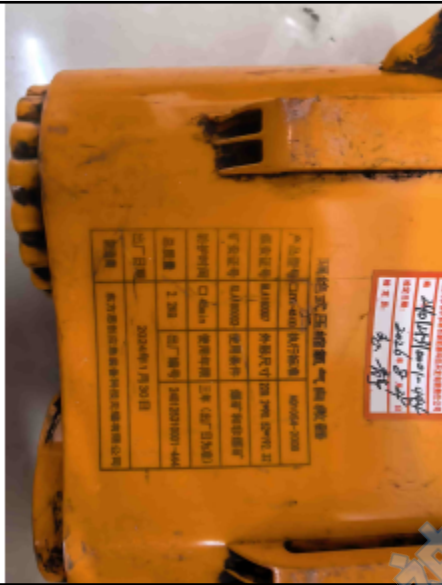
| | | 氧气瓶压力照片 | | | | 更换氢氧化钙后照片 | | |

| | | 氧气瓶压力(MPa) | ≥18MPa | | 26 | 合格 | GB 24502-2023《煤矿用自救器》7.3.1 c | |

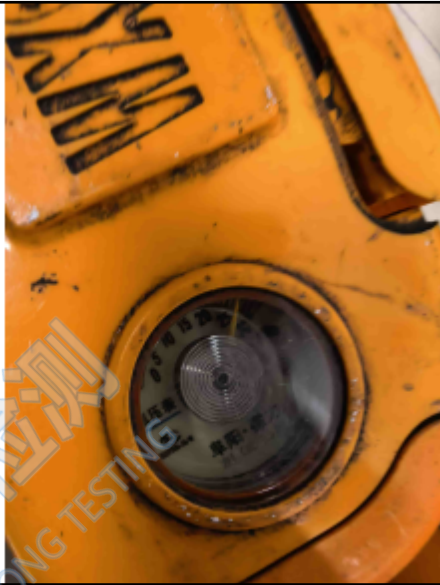
| | | 正压气密性(Pa) | 1min内压力计变化值不应大于50Pa | | 110.80 | 不合格 | GB 24502-2023《煤矿用自救器》6.6.4.2 | |
| | | 负压气密性(Pa) | 1min内压力计变化值不应大于50Pa | | 85.30 | 不合格 | GB 24502-2023《煤矿用自救器》6.6.4.1 | |

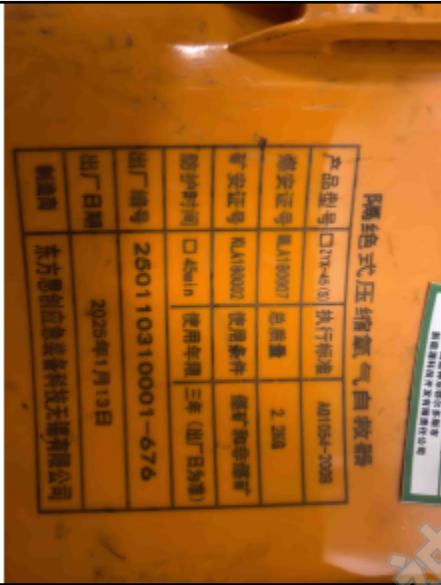
| | | 氧气瓶压力照片 | | | | 更换氢氧化钙后照片 | | |

| | | 氧气瓶压力(MPa) | ≥18MPa | | 22 | 合格 | GB 24502-2023《煤矿用自救器》7.3.1 c | |

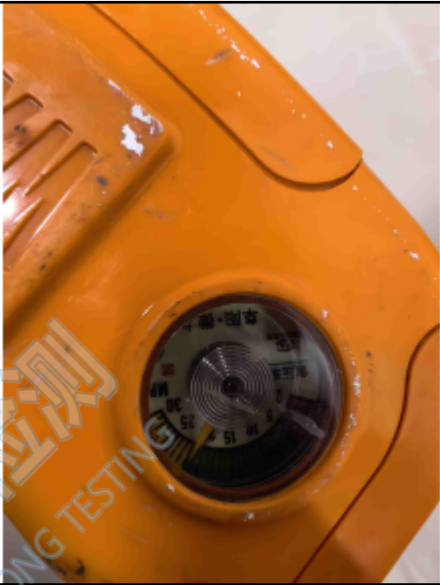
| | | 正压气密性(Pa) | 1min内压力计变化值不应大于50Pa | | 694.50 | 不合格 | GB 24502-2023《煤矿用自救器》6.6.4.2 | |
| | | 负压气密性(Pa) | 1min内压力计变化值不应大于50Pa | | 413.80 | 不合格 | GB 24502-2023《煤矿用自救器》6.6.4.1 | |
