# 检测检验报告

样品名称： 隔绝式压缩氧气自救器（半年）

规格型号： ZYX-45（S）

委托单位： 补连塔煤矿

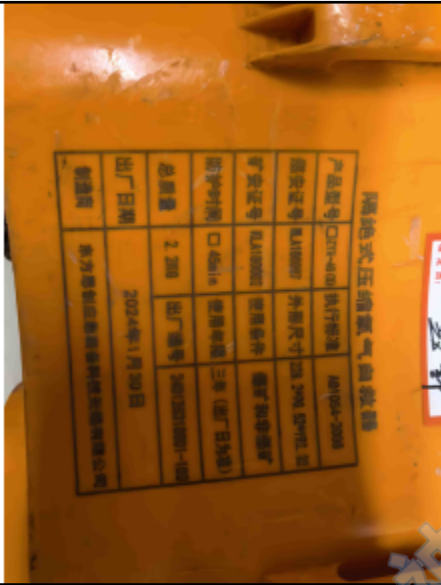
| 序号 | 样品状态 | 橙色整机完好 | 出厂编号 | 240125310001-100 | | 更换氢氧化钙日期 | 2026-08-29 | |
| | | 氧气瓶压力(MPa) | ≥18MPa | | 25 | 合格 | GB 24502-2023《煤矿用自救器》7.3.1 c | |
| | | 氧气瓶压力照片 | | | | 更换氢氧化钙后照片 | | |

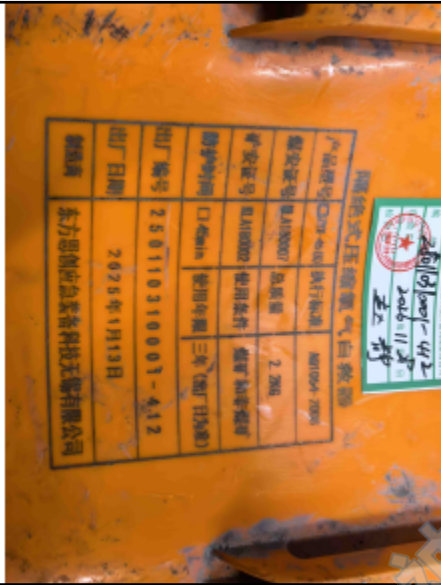
| 序号 | 样品状态 | 橙色整机完好 | 出厂编号 | 250110310001-412 | | 更换氢氧化钙日期 | 2026-08-29 | |
| | | 氧气瓶压力(MPa) | ≥18MPa | | 25 | 合格 | GB 24502-2023《煤矿用自救器》7.3.1 c | |
| | | 氧气瓶压力照片 | | | | 更换氢氧化钙后照片 | | |

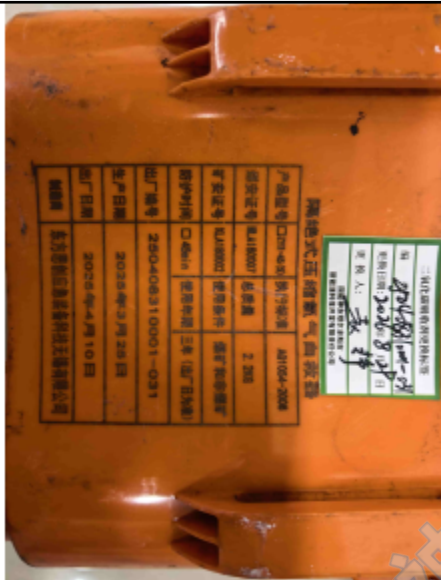
| 序号 | 样品状态 | 橙色整机完好 | 出厂编号 | 250408310001-031 | | 更换氢氧化钙日期 | 2026-08-29 | |
| | | 氧气瓶压力(MPa) | ≥18MPa | | 22 | 合格 | GB 24502-2023《煤矿用自救器》7.3.1 c | |
| | | 氧气瓶压力照片 | | | | 更换氢氧化钙后照片 | | |

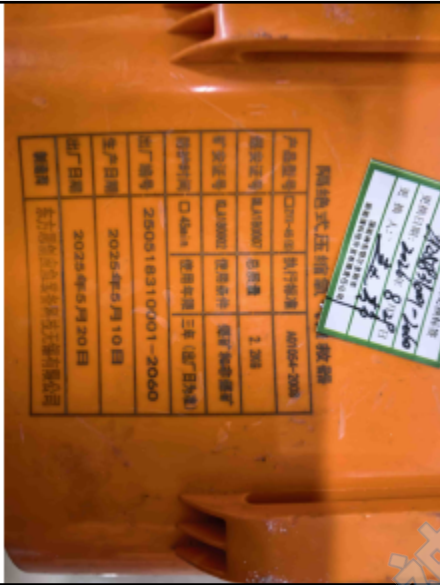
| 序号 | 样品状态 | 橙色整机完好 | 出厂编号 | 25051831000-2060 | | 更换氢氧化钙日期 | 2026-08-29 | |
| | | 氧气瓶压力(MPa) | ≥18MPa | | 22 | 合格 | GB 24502-2023《煤矿用自救器》7.3.1 c | |
| | | 氧气瓶压力照片 | | | | 更换氢氧化钙后照片 | | |

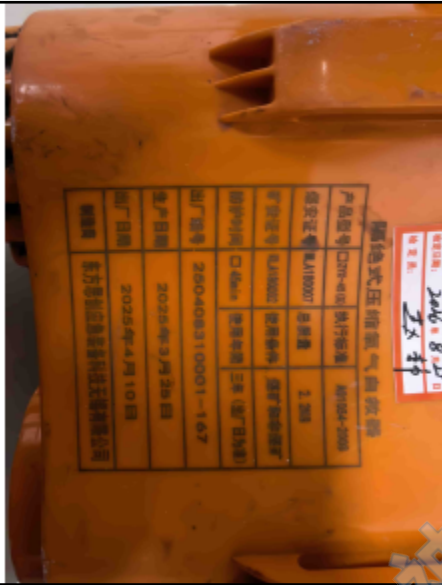
| 序号 | 样品状态 | 橙色整机完好 | 出厂编号 | 250408310001-167 | | 更换氢氧化钙日期 | 2026-08-29 | |
| | | 氧气瓶压力(MPa) | ≥18MPa | | 21 | 合格 | GB 24502-2023《煤矿用自救器》7.3.1 c | |
| | | 氧气瓶压力照片 | | | | 更换氢氧化钙后照片 | | |

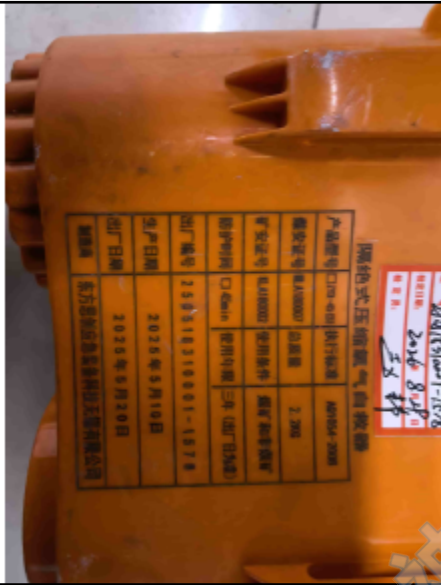
| 序号 | 样品状态 | 橙色整机完好 | 出厂编号 | 250518310001-1578 | | 更换氢氧化钙日期 | 2026-08-29 | |
| | | 氧气瓶压力(MPa) | ≥18MPa | | 21 | 合格 | GB 24502-2023《煤矿用自救器》7.3.1 c | |
| | | 氧气瓶压力照片 | | | | 更换氢氧化钙后照片 | | |

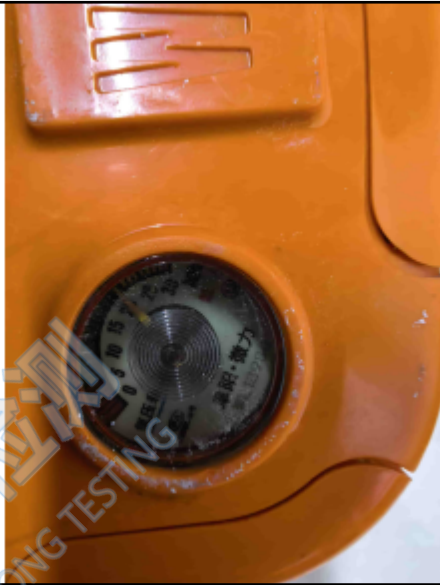
| | | 正压气密性(Pa) | 1min内压力计变化值不应大于50Pa | | 391.10 | 不合格 | GB 24502-2023《煤矿用自救器》6.6.4.2 | |
| | | 负压气密性(Pa) | 1min内压力计变化值不应大于50Pa | | 270.10 | 不合格 | GB 24502-2023《煤矿用自救器》6.6.4.1 | |

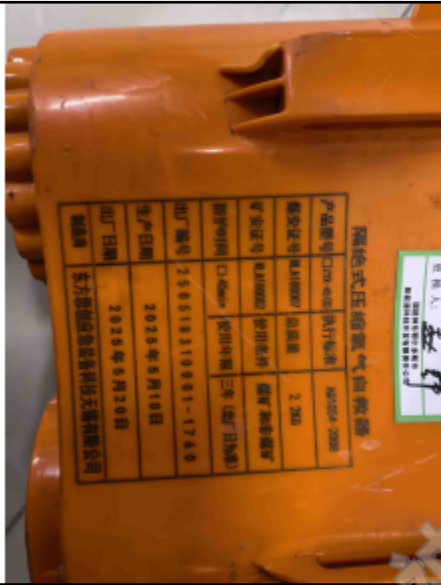
| 序号 | 样品状态 | 橙色整机完好 | 出厂编号 | 250518310001-1760 | | 更换氢氧化钙日期 | 2026-08-29 | |
| | | 氧气瓶压力(MPa) | ≥18MPa | | 20 | 合格 | GB 24502-2023《煤矿用自救器》7.3.1 c | |
| | | 氧气瓶压力照片 | | | | 更换氢氧化钙后照片 | | |

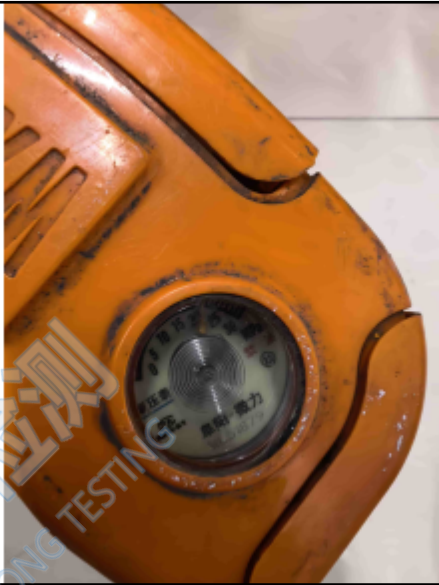
| | | 正压气密性(Pa) | 1min内压力计变化值不应大于50Pa | | 45.20 | 合格 | GB 24502-2023《煤矿用自救器》6.6.4.2 | |
| | | 负压气密性(Pa) | 1min内压力计变化值不应大于50Pa | | 47.30 | 合格 | GB 24502-2023《煤矿用自救器》6.6.4.1 | |

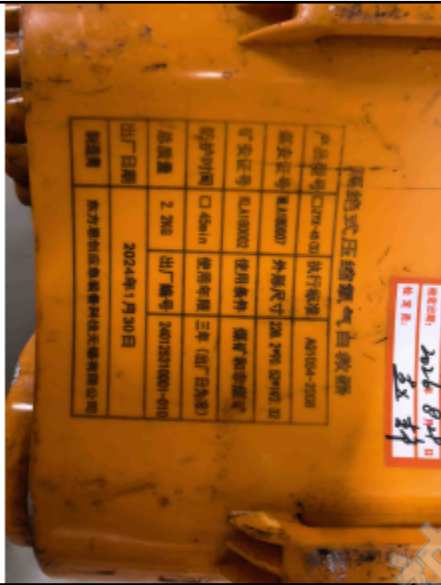
| 序号 | 样品状态 | 橙色整机完好 | 出厂编号 | 240125310001-010 | | 更换氢氧化钙日期 | 2026-08-29 | |
| | | 氧气瓶压力(MPa) | ≥18MPa | | 23 | 合格 | GB 24502-2023《煤矿用自救器》7.3.1 c | |
| | | 氧气瓶压力照片 | | | | 更换氢氧化钙后照片 | | |

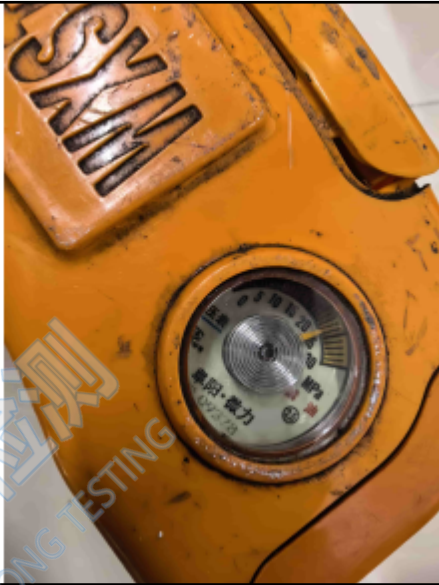
| | | 正压气密性(Pa) | 1min内压力计变化值不应大于50Pa | | 674.80 | 不合格 | GB 24502-2023《煤矿用自救器》6.6.4.2 | |
| | | 负压气密性(Pa) | 1min内压力计变化值不应大于50Pa | | 629.20 | 不合格 | GB 24502-2023《煤矿用自救器》6.6.4.1 | |

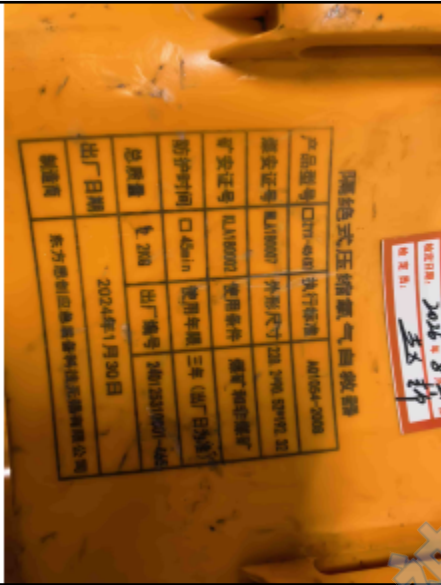
| 序号 | 样品状态 | 橙色整机完好 | 出厂编号 | 240125310001-465 | | 更换氢氧化钙日期 | 2026-08-29 | |
| | | 氧气瓶压力(MPa) | ≥18MPa | | 25 | 合格 | GB 24502-2023《煤矿用自救器》7.3.1 c | |
| | | 氧气瓶压力照片 | | | | 更换氢氧化钙后照片 | | |

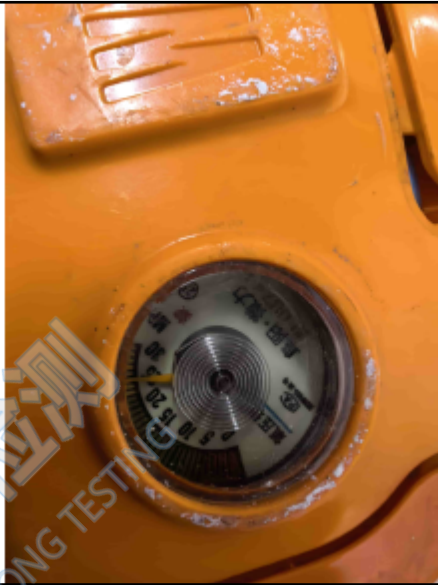
| | | 正压气密性(Pa) | 1min内压力计变化值不应大于50Pa | | 639.70 | 不合格 | GB 24502-2023《煤矿用自救器》6.6.4.2 | |
| | | 负压气密性(Pa) | 1min内压力计变化值不应大于50Pa | | 564.00 | 不合格 | GB 24502-2023《煤矿用自救器》6.6.4.1 | |

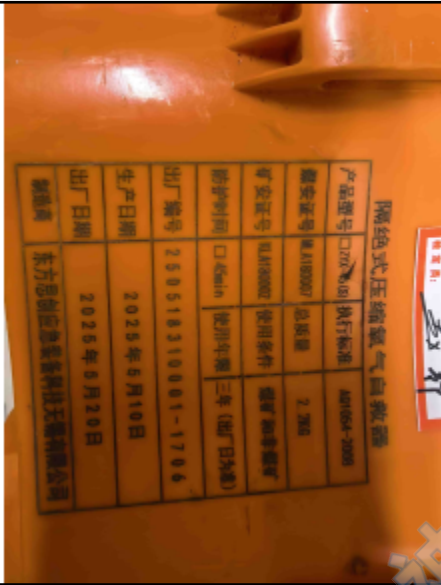
| 序号 | 样品状态 | 橙色整机完好 | 出厂编号 | 250518310001-1706 | | 更换氢氧化钙日期 | 2026-08-29 | |
| | | 氧气瓶压力(MPa) | ≥18MPa | | 21 | 合格 | GB 24502-2023《煤矿用自救器》7.3.1 c | |
| | | 氧气瓶压力照片 | | | | 更换氢氧化钙后照片 | | |

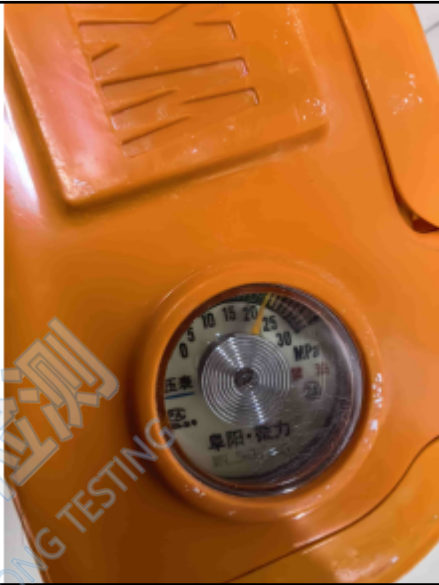
| | | 正压气密性(Pa) | 1min内压力计变化值不应大于50Pa | | 462.50 | 不合格 | GB 24502-2023《煤矿用自救器》6.6.4.2 | |
| | | 负压气密性(Pa) | 1min内压力计变化值不应大于50Pa | | 404.80 | 不合格 | GB 24502-2023《煤矿用自救器》6.6.4.1 | |
