# 检测检验报告

| 样品名称： | 隔绝式压缩氧气自救器（半年） |
| 规格型号： | ZY45X (MS) |
| 委托单位： | 物资供应中心 |

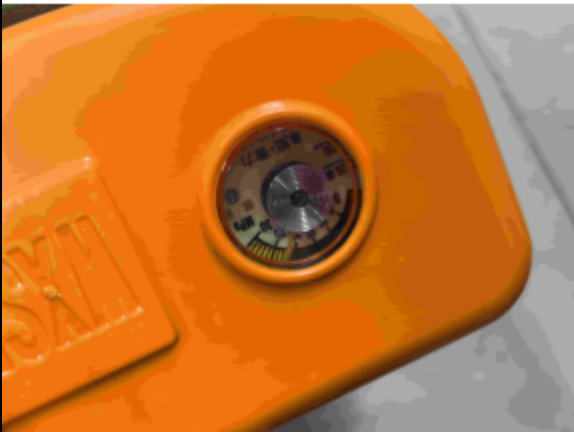
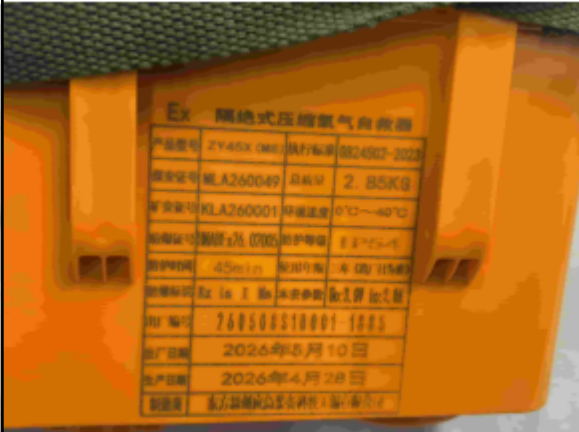
| 序号 | 样品状态 | 橙色整机完好 | 出厂编号 | 260508S10001-1885 | | 更换氢氧化钙日期 | | |
|---|---|---|---|---|---|---|---|--|
| | | 氧气瓶压力照片 | | | | 更换氢氧化钙后照片 | | |

| 序号 | 样品状态 | 橙色整机完好 | 出厂编号 | 260508S10001-1885 | | 更换氢氧化钙日期 | | |
| | | 氧气瓶压力(MPa) | ≥18MPa | | 21 | 合格 | GB 24502-2023《煤矿用自救器》7.3.1 c | |

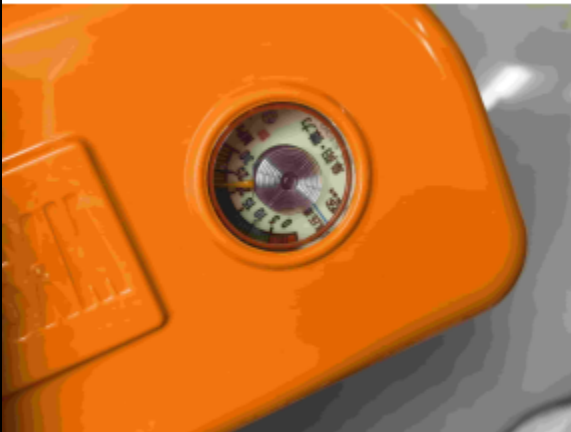
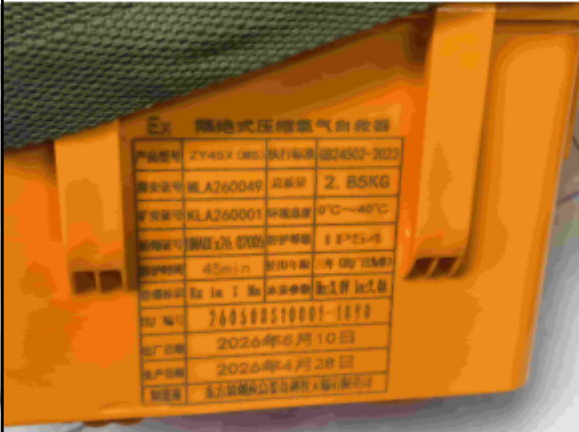
| 序号 | 样品状态 | 橙色破损 | 出厂编号 | 260508S10001-1890 | | 更换氢氧化钙日期 | | |
|---|---|---|---|---|---|---|---|--|
| | | 氧气瓶压力照片 | | | | 更换氢氧化钙后照片 | | |

| 序号 | 样品状态 | 橙色破损 | 出厂编号 | 260508S10001-1890 | | 更换氢氧化钙日期 | | |
| | | 氧气瓶压力(MPa) | ≥18MPa | | 23 | 合格 | GB 24502-2023《煤矿用自救器》7.3.1 c | |

| 检验结论 | <p>经检验，该10个样品中，该送检样品H14260815777经检测检验，所检项目符合GB 24502-2023《煤矿用自救器》标准的规定；该送检样品H14260815778经检测检验，所检项目结构设计及外观检查不符合GB 24502-2023《煤矿用自救器》标准的规定，其他项目符合该标准，综合判定该隔绝式压缩氧气自救器（半年）不合格；该送检样品H14260815779经检测检验，所检项目符合GB 24502-2023《煤矿用自救器》标准的规定；该送检样品H14260815780经检测检验，所检项目符合GB 24502-2023《煤矿用自救器》标准的规定；该送检样品H14260815781经检测检验，所检项目符合GB 24502-2023《煤矿用自救器》标准的规定；该送检样品H14260815782经检测检验，所检项目符合GB 24502-2023《煤矿用自救器》标准的规定；该送检样品H14260815783经检测检验，所检项目符合GB 24502-2023《煤矿用自救器》标准的规定；该送检样品H14260815784经检测检验，所检项目符合GB 24502-2023《煤矿用自救器》标准的规定；该送检样品H14260815785经检测检验，所检项目符合GB 24502-2023《煤矿用自救器》标准的规定；该送检样品H14260815786经检测检验，所检项目符合GB 24502-2023《煤矿用自救器》标准的规定。</p> | | |

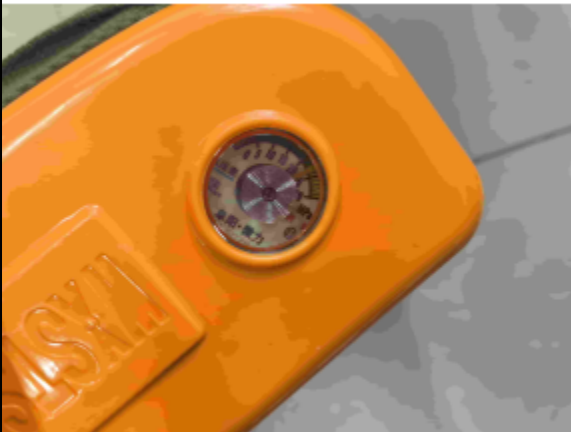
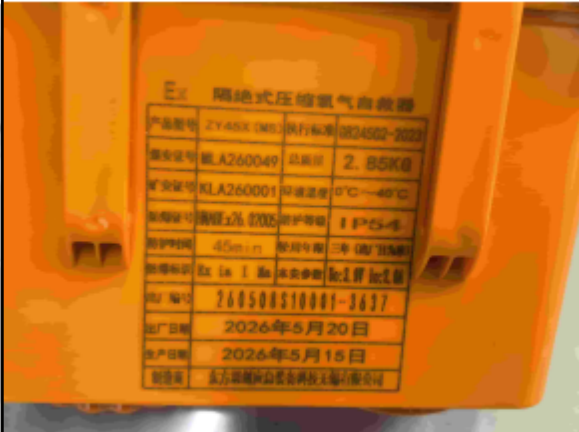
| | | 氧气瓶压力照片 | | | | 更换氢氧化钙后照片 | | |

| 序号 | 样品状态 | 橙色整机完好 | 出厂编号 | 260508S10001-3637 | | 更换氢氧化钙日期 | | |
| | | 氧气瓶压力(MPa) | ≥18MPa | | 22 | 合格 | GB 24502-2023《煤矿用自救器》7.3.1 c | |

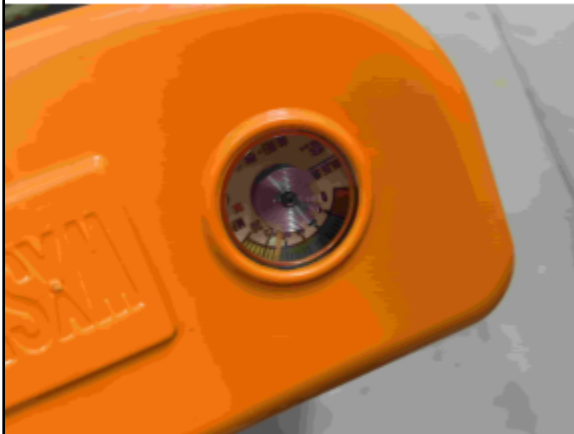
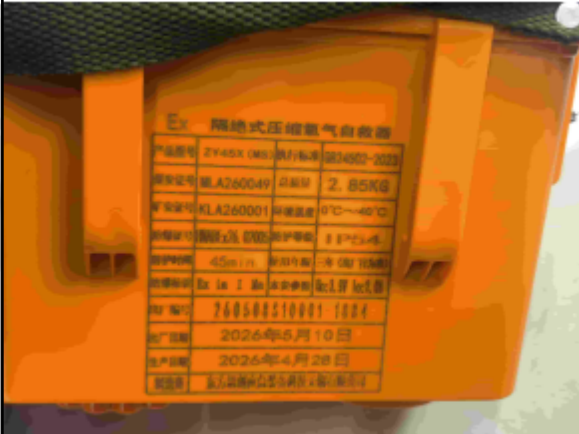
| 序号 | 样品状态 | 橙色整机完好 | 出厂编号 | 260508S10001-1884 | | 更换氢氧化钙日期 | | |
|---|---|---|---|---|---|---|---|--|
| | | 氧气瓶压力照片 | | | | 更换氢氧化钙后照片 | | |

| 序号 | 样品状态 | 橙色整机完好 | 出厂编号 | 260508S10001-1884 | | 更换氢氧化钙日期 | | |
| | | 氧气瓶压力(MPa) | ≥18MPa | | 22 | 合格 | GB 24502-2023《煤矿用自救器》7.3.1 c | |

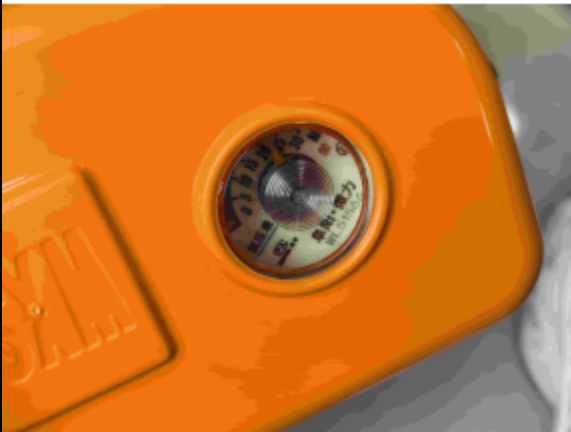
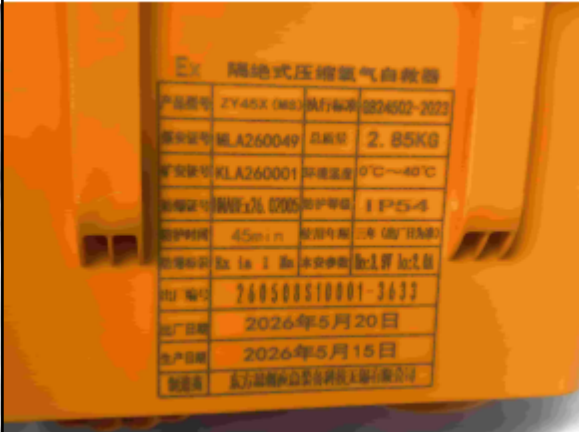
| 序号 | 样品状态 | 橙色整机完好 | 出厂编号 | 260508S10001-3633 | | 更换氢氧化钙日期 | | |
|---|---|---|---|---|---|---|---|--|
| | | 氧气瓶压力照片 | | | | 更换氢氧化钙后照片 | | |

| 序号 | 样品状态 | 橙色整机完好 | 出厂编号 | 260508S10001-3633 | | 更换氢氧化钙日期 | | |
| | | 氧气瓶压力(MPa) | ≥18MPa | | 23 | 合格 | GB 24502-2023《煤矿用自救器》7.3.1 c | |

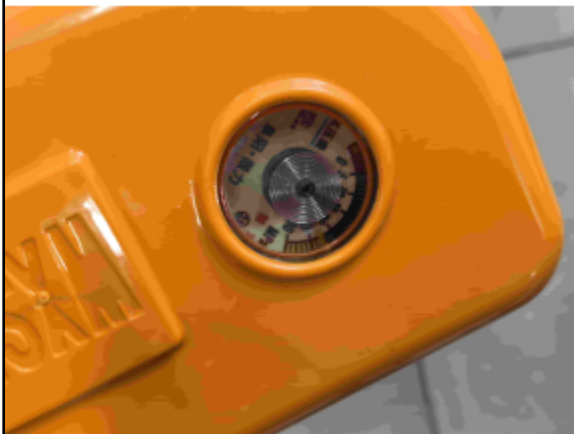
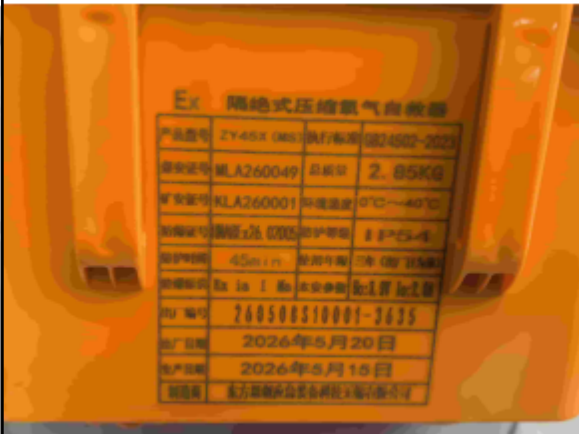
| 序号 | 样品状态 | 橙色整机完好 | 出厂编号 | 260508S10001-3635 | | 更换氢氧化钙日期 | | |
|---|---|---|---|---|---|---|---|--|
| | | 氧气瓶压力照片 | | | | 更换氢氧化钙后照片 | | |

| 序号 | 样品状态 | 橙色整机完好 | 出厂编号 | 260508S10001-3635 | | 更换氢氧化钙日期 | | |
| | | 氧气瓶压力(MPa) | ≥18MPa | | 23 | 合格 | GB 24502-2023《煤矿用自救器》7.3.1 c | |

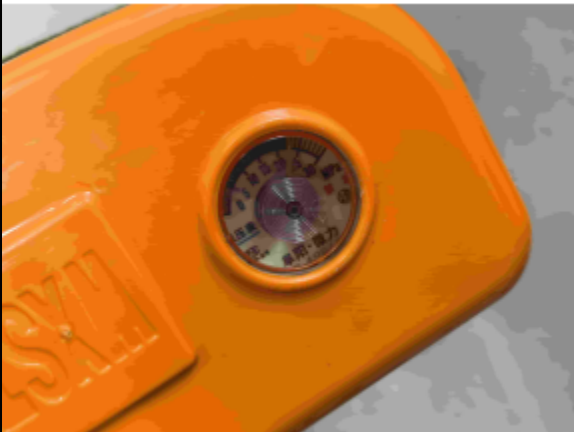
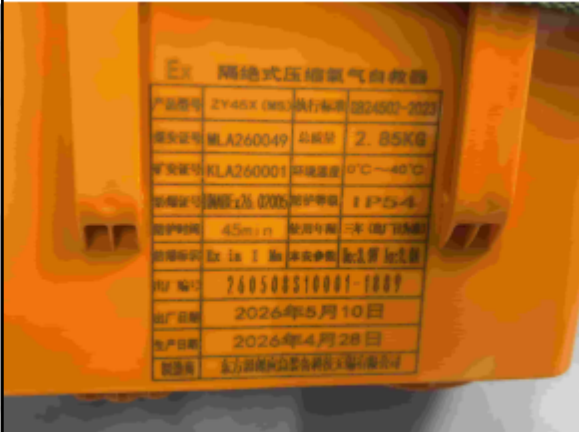
| | | 氧气瓶压力照片 | | | | 更换氢氧化钙后照片 | | |

| 序号 | 样品状态 | 橙色整机完好 | 出厂编号 | 260508S10001-1889 | | 更换氢氧化钙日期 | | |
| | | 氧气瓶压力(MPa) | ≥18MPa | | 23 | 合格 | GB 24502-2023《煤矿用自救器》7.3.1 c | |

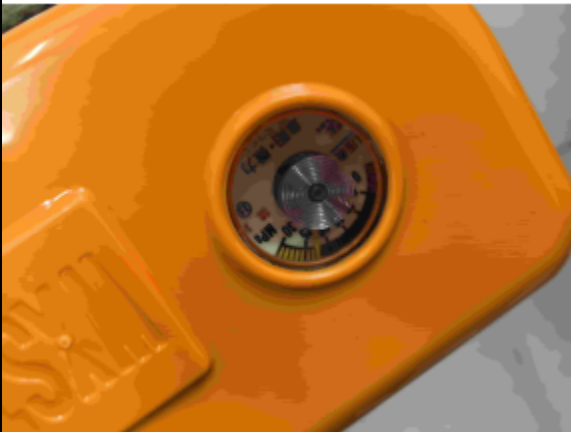
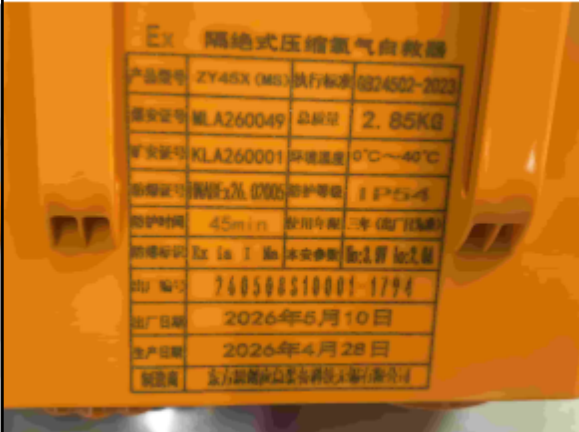
| 序号 | 样品状态 | 橙色整机完好 | 出厂编号 | 260508S10001-1794 | | 更换氢氧化钙日期 | | |
|---|---|---|---|---|---|---|---|--|
| | | 氧气瓶压力照片 | | | | 更换氢氧化钙后照片 | | |

| 序号 | 样品状态 | 橙色整机完好 | 出厂编号 | 260508S10001-1794 | | 更换氢氧化钙日期 | | |
| | | 氧气瓶压力(MPa) | ≥18MPa | | 23 | 合格 | GB 24502-2023《煤矿用自救器》7.3.1 c | |

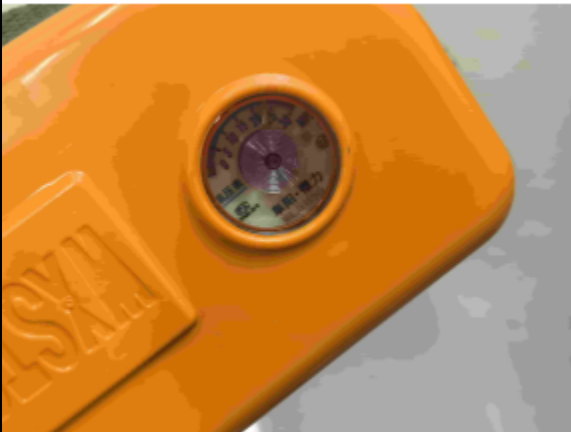
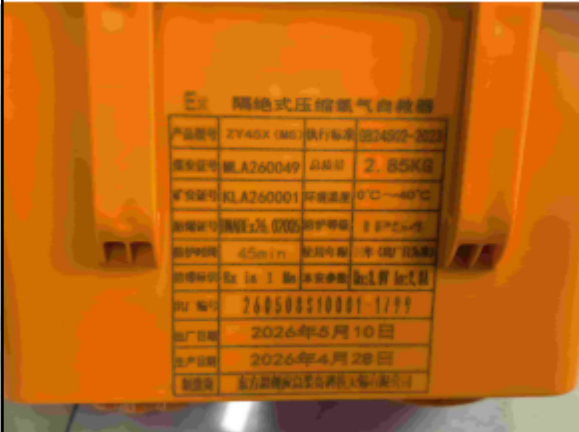
| 序号 | 样品状态 | 橙色整机完好 | 出厂编号 | 260508S10001-1799 | | 更换氢氧化钙日期 | | |
|---|---|---|---|---|---|---|---|--|
| | | 氧气瓶压力照片 | | | | 更换氢氧化钙后照片 | | |

| 序号 | 样品状态 | 橙色整机完好 | 出厂编号 | 260508S10001-1799 | | 更换氢氧化钙日期 | | |
| | | 氧气瓶压力(MPa) | ≥18MPa | | 23 | 合格 | GB 24502-2023《煤矿用自救器》7.3.1 c | |

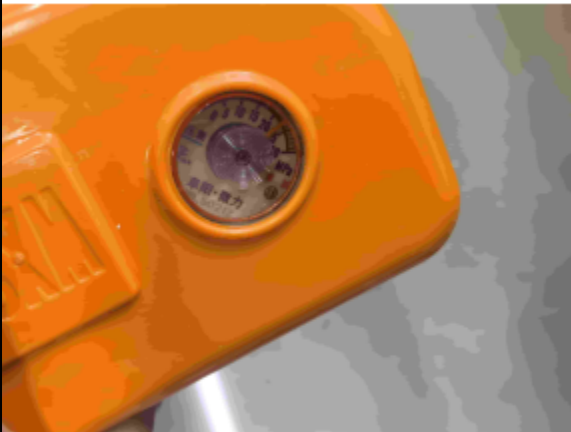
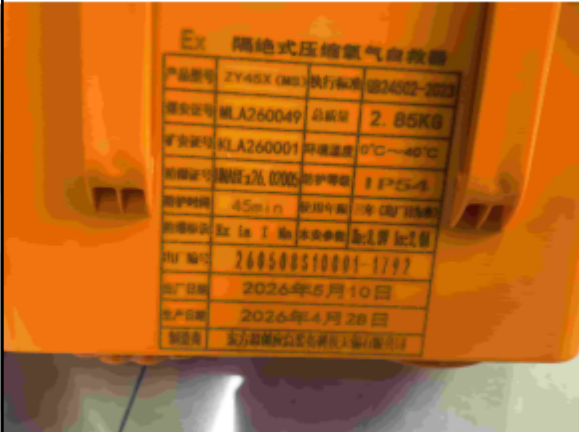
| | | 氧气瓶压力照片 | | | | 更换氢氧化钙后照片 | | |

| 序号 | 样品状态 | 橙色整机完好 | 出厂编号 | 260508S10001-1792 | | 更换氢氧化钙日期 | | |
| | | 氧气瓶压力(MPa) | ≥18MPa | | 23 | 合格 | GB 24502-2023《煤矿用自救器》7.3.1 c | |
