# 检测检验报告

| 样品名称： | 隔绝式压缩氧气自救器（半年） |
| 规格型号： | ZY45X (MS) |

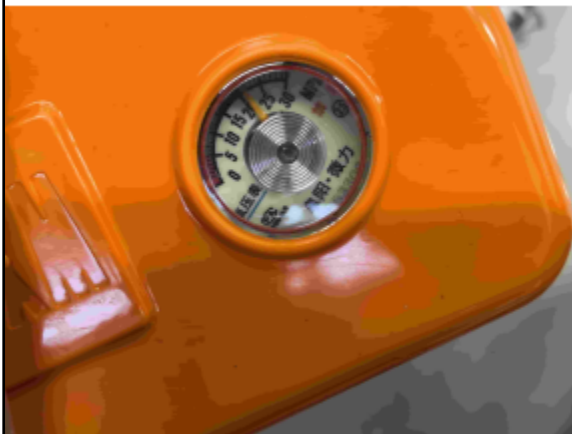
| 序号 | 样品状态 | 橙色整机完好 | 出厂编号 | 260708S10001-1284 | | 更换氢氧化钙日期 | | |
|---|---|---|---|---|---|---|---|--|
| | | 氧气瓶压力照片 | | | | 更换氢氧化钙后照片 | | |

| 序号 | 样品状态 | 橙色整机完好 | 出厂编号 | 260708S10001-1284 | | 更换氢氧化钙日期 | | |
|---|---|---|---|---|---|---|---|--|
| | | 氧气瓶压力(MPa) | ≥18MPa | | 21 | 合格 | GB 24502-2023《煤矿用自救器》7.3.1 c | |

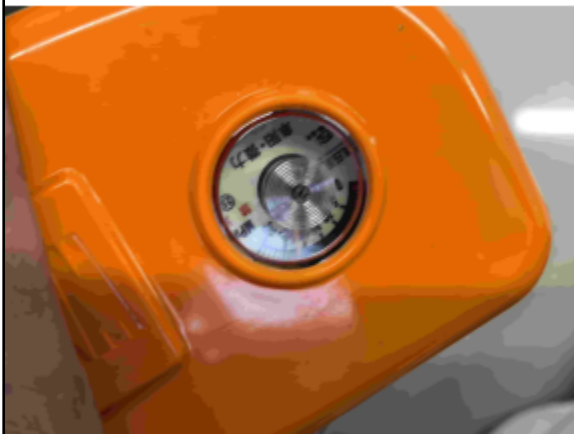
| 序号 | 样品状态 | 橙色整机完好 | 出厂编号 | 260708S10001-1283 | | 更换氢氧化钙日期 | | |
|---|---|---|---|---|---|---|---|--|
| | | 氧气瓶压力照片 | | | | 更换氢氧化钙后照片 | | |

| 序号 | 样品状态 | 橙色整机完好 | 出厂编号 | 260708S10001-1283 | | 更换氢氧化钙日期 | | |
|---|---|---|---|---|---|---|---|--|
| | | 氧气瓶压力(MPa) | ≥18MPa | | 23 | 合格 | GB 24502-2023《煤矿用自救器》7.3.1 c | |

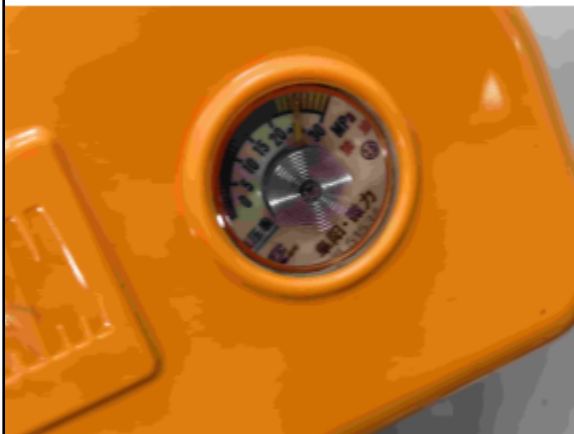
| | | 氧气瓶压力照片 | | | | 更换氢氧化钙后照片 | | |

| | | 氧气瓶压力(MPa) | ≥18MPa | | 25 | 合格 | GB 24502-2023《煤矿用自救器》7.3.1 c | |
| | | 负压气密性(Pa) | 1min内压力计变化值不应大于50Pa | | 70.80 | 不合格 | GB 24502-2023《煤矿用自救器》6.6.4.1 | |

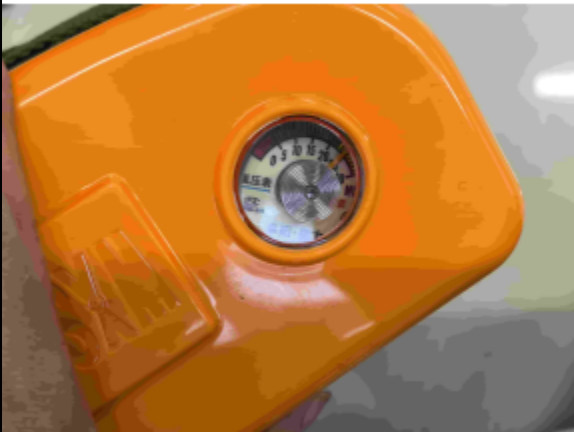
| 序号 | 样品状态 | 橙色整机完好 | 出厂编号 | 260708S10001-634 | | 更换氢氧化钙日期 | | |
|---|---|---|---|---|---|---|---|--|
| | | 氧气瓶压力照片 | | | | 更换氢氧化钙后照片 | | |

| 序号 | 样品状态 | 橙色整机完好 | 出厂编号 | 260708S10001-634 | | 更换氢氧化钙日期 | | |
|---|---|---|---|---|---|---|---|--|
| | | 氧气瓶压力(MPa) | ≥18MPa | | 24 | 合格 | GB 24502-2023《煤矿用自救器》7.3.1 c | |

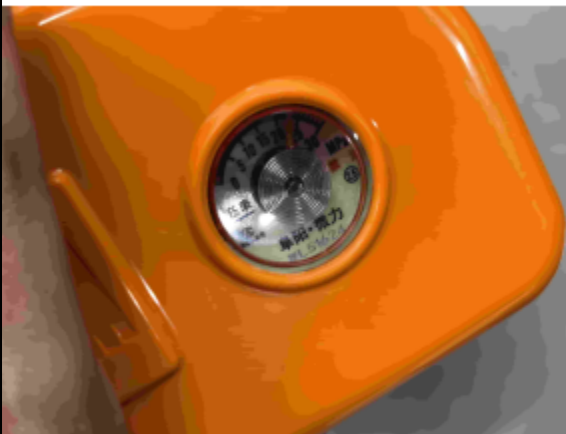
| | | 氧气瓶压力照片 | | | | 更换氢氧化钙后照片 | | |

| | | 氧气瓶压力(MPa) | ≥18MPa | | 22 | 合格 | GB 24502-2023《煤矿用自救器》7.3.1 c | |
| | | 负压气密性(Pa) | 1min内压力计变化值不应大于50Pa | | 102.00 | 不合格 | GB 24502-2023《煤矿用自救器》6.6.4.1 | |

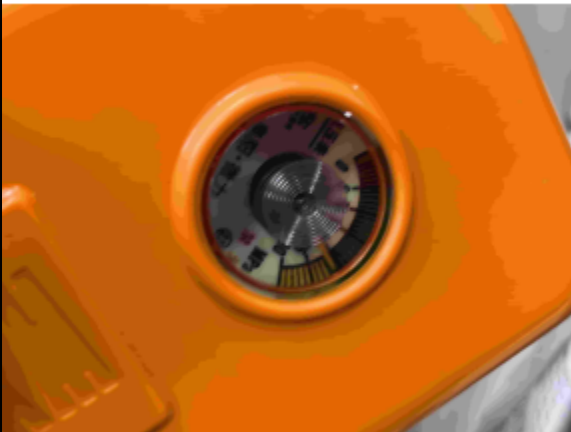
| 序号 | 样品状态 | 橙色整机完好 | 出厂编号 | 260708S10001-1302 | | 更换氢氧化钙日期 | | |
|---|---|---|---|---|---|---|---|--|
| | | 氧气瓶压力照片 | | | | 更换氢氧化钙后照片 | | |

| 序号 | 样品状态 | 橙色整机完好 | 出厂编号 | 260708S10001-1302 | | 更换氢氧化钙日期 | | |
|---|---|---|---|---|---|---|---|--|
| | | 氧气瓶压力(MPa) | ≥18MPa | | 21 | 合格 | GB 24502-2023《煤矿用自救器》7.3.1 c | |
| | | 正压气密性(Pa) | 1min内压力计变化值不应大于50Pa | | 624.70 | 不合格 | GB 24502-2023《煤矿用自救器》6.6.4.2 | |
| | | 负压气密性(Pa) | 1min内压力计变化值不应大于50Pa | | 74.80 | 不合格 | GB 24502-2023《煤矿用自救器》6.6.4.1 | |

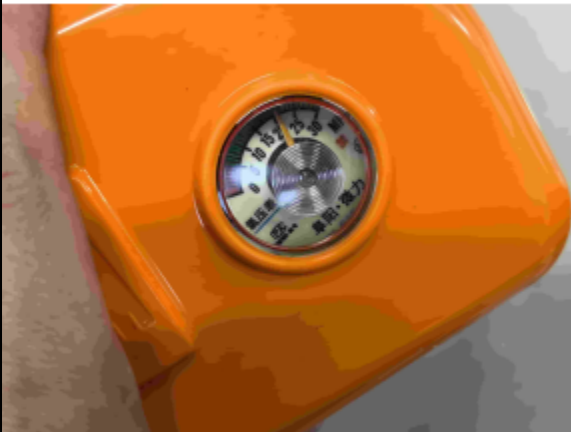
| | | 氧气瓶压力照片 | | | | 更换氢氧化钙后照片 | | |

| | | 氧气瓶压力(MPa) | ≥18MPa | | 21 | 合格 | GB 24502-2023《煤矿用自救器》7.3.1 c | |

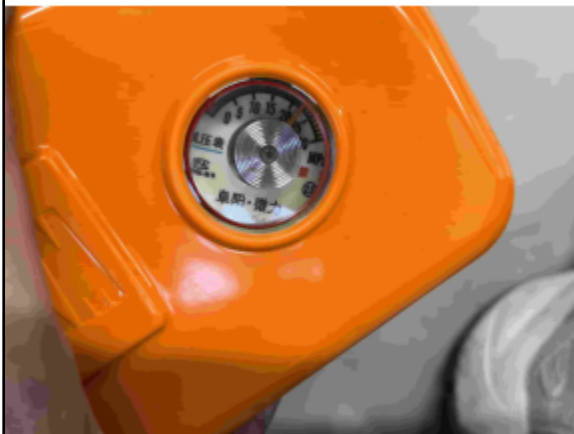
| 序号 | 样品状态 | 橙色整机完好 | 出厂编号 | 260708S10001-1301 | | 更换氢氧化钙日期 | | |
|---|---|---|---|---|---|---|---|--|
| | | 氧气瓶压力照片 | | | | 更换氢氧化钙后照片 | | |

| 序号 | 样品状态 | 橙色整机完好 | 出厂编号 | 260708S10001-1301 | | 更换氢氧化钙日期 | | |
|---|---|---|---|---|---|---|---|--|
| | | 氧气瓶压力(MPa) | ≥18MPa | | 21 | 合格 | GB 24502-2023《煤矿用自救器》7.3.1 c | |

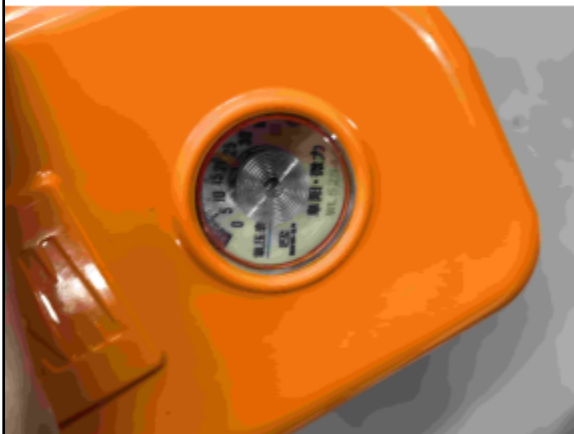
| | | 氧气瓶压力照片 | | | | 更换氢氧化钙后照片 | | |

| | | 氧气瓶压力(MPa) | ≥18MPa | | 22 | 合格 | GB 24502-2023《煤矿用自救器》7.3.1 c | |
| | | 正压气密性(Pa) | 1min内压力计变化值不应大于50Pa | | 236.00 | 不合格 | GB 24502-2023《煤矿用自救器》6.6.4.2 | |
| | | 负压气密性(Pa) | 1min内压力计变化值不应大于50Pa | | 137.20 | 不合格 | GB 24502-2023《煤矿用自救器》6.6.4.1 | |

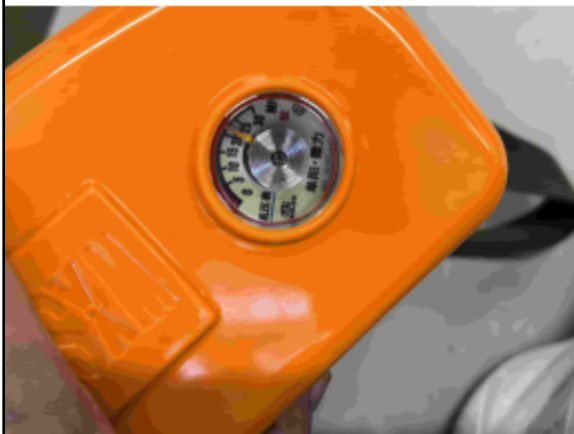
| 序号 | 样品状态 | 橙色整机完好 | 出厂编号 | 260708S10001-1310 | | 更换氢氧化钙日期 | | |
|---|---|---|---|---|---|---|---|--|
| | | 氧气瓶压力照片 | | | | 更换氢氧化钙后照片 | | |

| 序号 | 样品状态 | 橙色整机完好 | 出厂编号 | 260708S10001-1310 | | 更换氢氧化钙日期 | | |
|---|---|---|---|---|---|---|---|--|
| | | 氧气瓶压力(MPa) | ≥18MPa | | 22 | 合格 | GB 24502-2023《煤矿用自救器》7.3.1 c | |
