# 检测检验报告

| 样品名称： | 隔绝式压缩氧气自救器（半年） |
| 规格型号： | ZY45X (MS) |

| 依据标准 | GB 24502-2023 《煤矿用自救器》 | | |

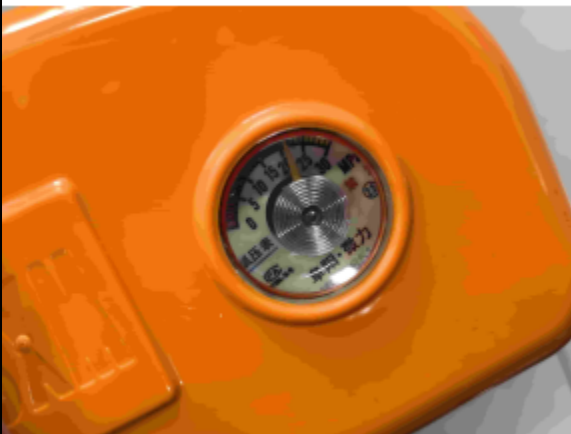
| | | 氧气瓶压力照片 | | | | 更换氢氧化钙后照片 | | |

| | | 氧气瓶压力(MPa) | ≥18MPa | | 20 | 合格 | GB 24502-2023《煤矿用自救器》7.3.1 c | |

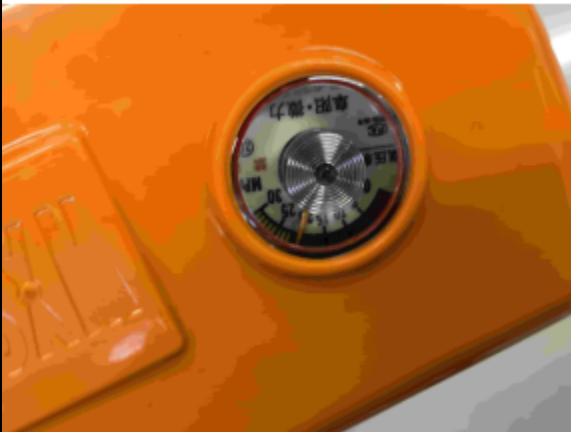
| | | 氧气瓶压力照片 | | | | 更换氢氧化钙后照片 | | |

| | | 氧气瓶压力(MPa) | ≥18MPa | | 21 | 合格 | GB 24502-2023《煤矿用自救器》7.3.1 c | |

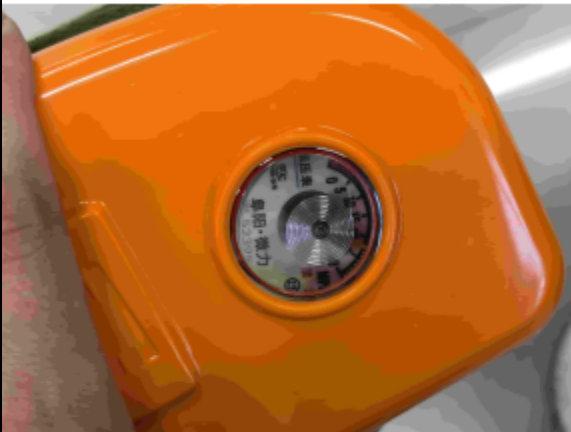
| | | 氧气瓶压力照片 | | | | 更换氢氧化钙后照片 | | |

| | | 氧气瓶压力(MPa) | ≥18MPa | | 22 | 合格 | GB 24502-2023《煤矿用自救器》7.3.1 c | |

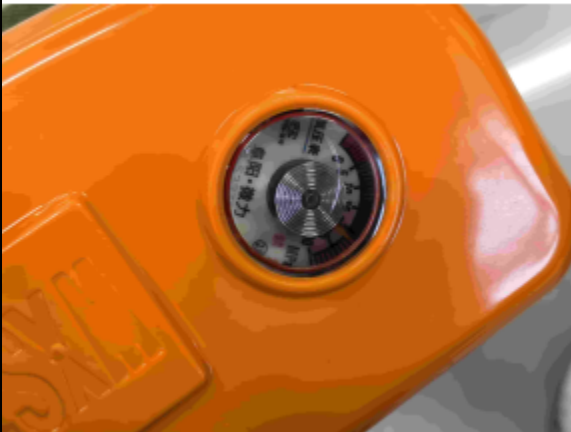
| 序号 | 样品状态 | 橙色整机完好 | 出厂编号 | 260708S10001-2314 | | 更换氢氧化钙日期 | | |
|---|---|---|---|---|---|---|---|--|
| | | 氧气瓶压力照片 | | | | 更换氢氧化钙后照片 | | |

| 序号 | 样品状态 | 橙色整机完好 | 出厂编号 | 260708S10001-2314 | | 更换氢氧化钙日期 | | |
|---|---|---|---|---|---|---|---|--|
| | | 氧气瓶压力(MPa) | ≥18MPa | | 22 | 合格 | GB 24502-2023《煤矿用自救器》7.3.1 c | |

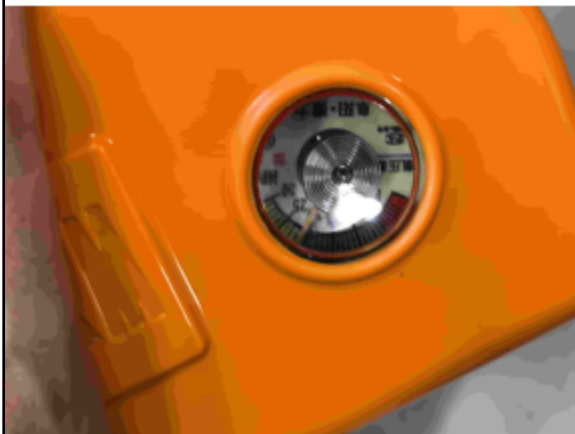
| 序号 | 样品状态 | 橙色整机完好 | 出厂编号 | 260708S10001-2315 | | 更换氢氧化钙日期 | | |
|---|---|---|---|---|---|---|---|--|
| | | 氧气瓶压力照片 | | | | 更换氢氧化钙后照片 | | |

| 序号 | 样品状态 | 橙色整机完好 | 出厂编号 | 260708S10001-2315 | | 更换氢氧化钙日期 | | |
|---|---|---|---|---|---|---|---|--|
| | | 氧气瓶压力(MPa) | ≥18MPa | | 22 | 合格 | GB 24502-2023《煤矿用自救器》7.3.1 c | |

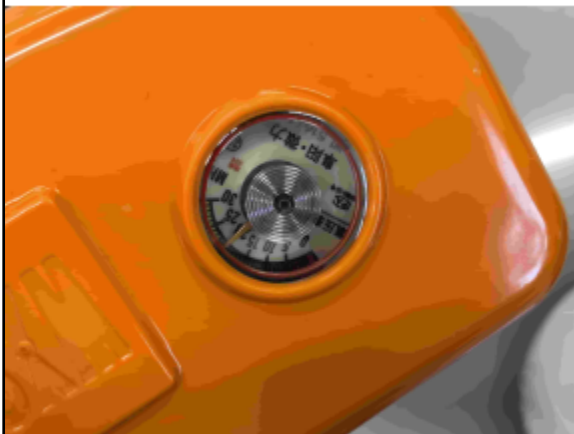
| 序号 | 样品状态 | 橙色整机完好 | 出厂编号 | 260708S10001-2319 | | 更换氢氧化钙日期 | | |
|---|---|---|---|---|---|---|---|--|
| | | 氧气瓶压力照片 | | | | 更换氢氧化钙后照片 | | |

| 序号 | 样品状态 | 橙色整机完好 | 出厂编号 | 260708S10001-2319 | | 更换氢氧化钙日期 | | |
|---|---|---|---|---|---|---|---|--|
| | | 氧气瓶压力(MPa) | ≥18MPa | | 20 | 合格 | GB 24502-2023《煤矿用自救器》7.3.1 c | |

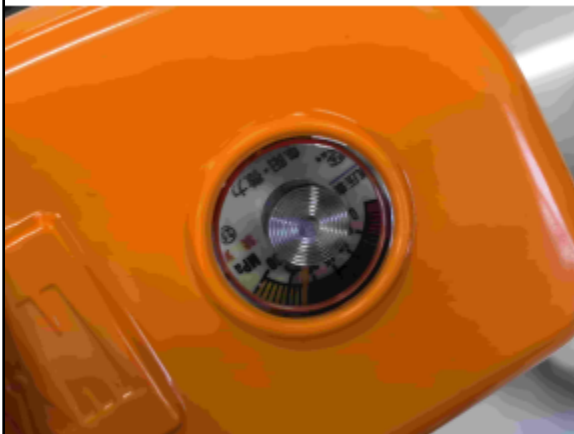
| | | 氧气瓶压力照片 | | | | 更换氢氧化钙后照片 | | |

| | | 氧气瓶压力(MPa) | ≥18MPa | | 22 | 合格 | GB 24502-2023《煤矿用自救器》7.3.1 c | |

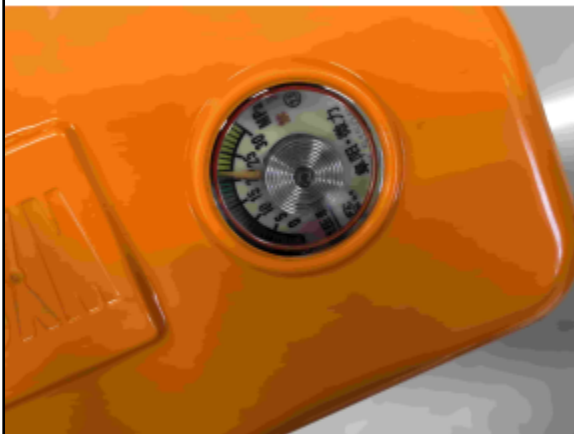
| 序号 | 样品状态 | 橙色整机完好 | 出厂编号 | 260708S10001-2320 | | 更换氢氧化钙日期 | | |
|---|---|---|---|---|---|---|---|--|
| | | 氧气瓶压力照片 | | | | 更换氢氧化钙后照片 | | |

| 序号 | 样品状态 | 橙色整机完好 | 出厂编号 | 260708S10001-2320 | | 更换氢氧化钙日期 | | |
|---|---|---|---|---|---|---|---|--|
| | | 氧气瓶压力(MPa) | ≥18MPa | | 21 | 合格 | GB 24502-2023《煤矿用自救器》7.3.1 c | |

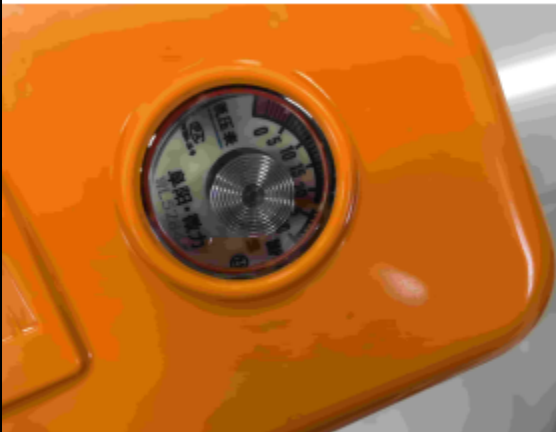
| 序号 | 样品状态 | 橙色整机完好 | 出厂编号 | 260708S10001-2312 | | 更换氢氧化钙日期 | | |
|---|---|---|---|---|---|---|---|--|
| | | 氧气瓶压力照片 | | | | 更换氢氧化钙后照片 | | |

| 序号 | 样品状态 | 橙色整机完好 | 出厂编号 | 260708S10001-2312 | | 更换氢氧化钙日期 | | |
|---|---|---|---|---|---|---|---|--|
| | | 氧气瓶压力(MPa) | ≥18MPa | | 22 | 合格 | GB 24502-2023《煤矿用自救器》7.3.1 c | |

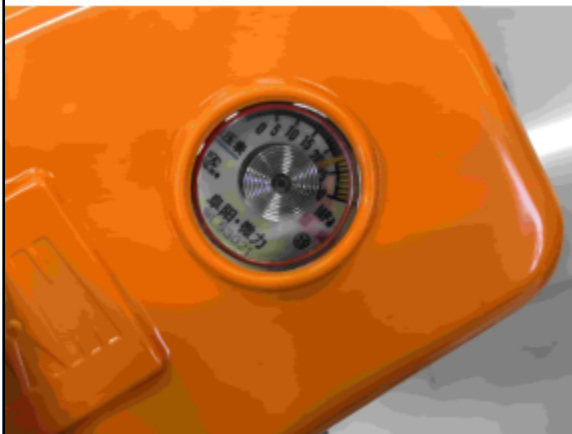
| 序号 | 样品状态 | 橙色整机完好 | 出厂编号 | 260708S10001-2318 | | 更换氢氧化钙日期 | | |
|---|---|---|---|---|---|---|---|--|
| | | 氧气瓶压力照片 | | | | 更换氢氧化钙后照片 | | |

| 序号 | 样品状态 | 橙色整机完好 | 出厂编号 | 260708S10001-2318 | | 更换氢氧化钙日期 | | |
|---|---|---|---|---|---|---|---|--|
| | | 氧气瓶压力(MPa) | ≥18MPa | | 22 | 合格 | GB 24502-2023《煤矿用自救器》7.3.1 c | |
