# 检测检验报告

样品名称： 隔绝式压缩氧气自救器（在用品）

规格型号： ZYX120

委托单位： 榆家梁煤矿

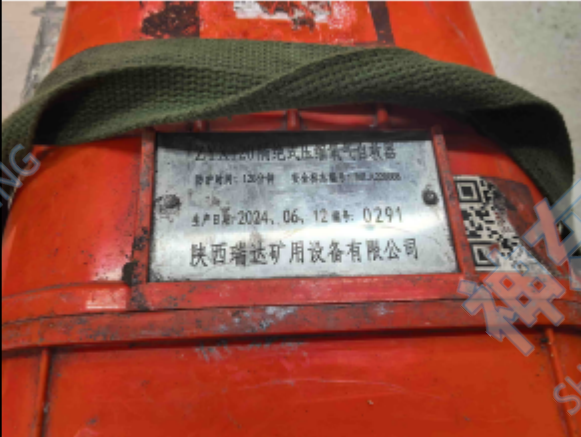
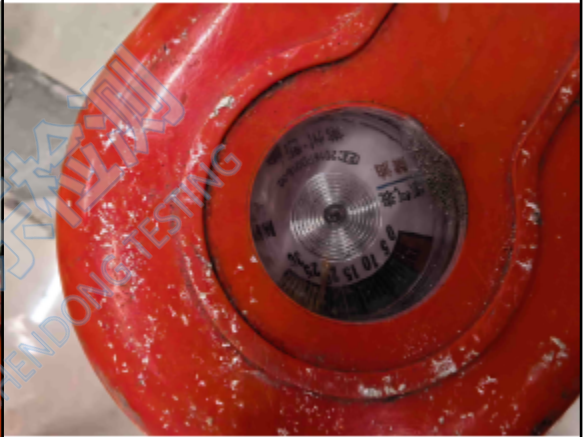
| 序号 | 样品状态 | 红色整机完好 | 出厂编号 | 0291 | | |

| 1 | H14260810877 | 结构设计及外观 | 自救器开启、封印条是否断裂，外壳是否严重破损变形 | 合格 | 合格 | GB 24502-2023《煤矿用自救器》7.3.1 a |
| | | 氧气瓶压力(MPa) | ≥18MPa | 23 | 合格 | GB 24502-2023《煤矿用自救器》7.3.1 c |

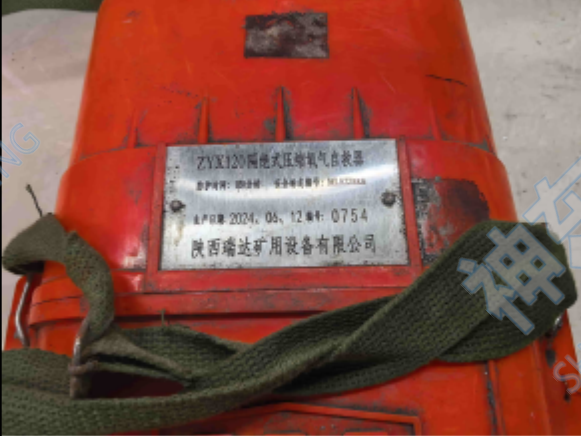
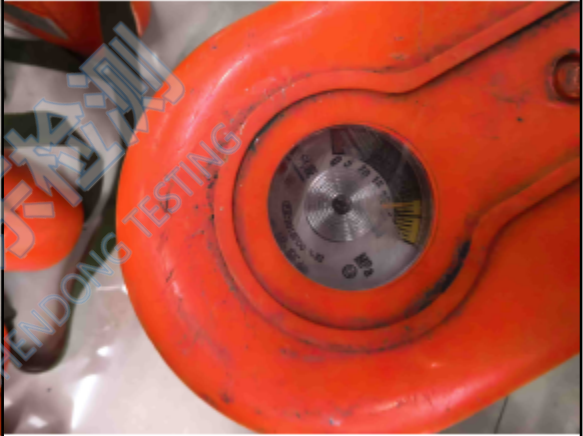
| 序号 | 样品状态 | 红色整机完好 | 出厂编号 | 0754 | | |

| 2 | H14260810878 | 结构设计及外观 | 自救器开启、封印条是否断裂，外壳是否严重破损变形 | 合格 | 合格 | GB 24502-2023《煤矿用自救器》7.3.1 a |
| | | 氧气瓶压力(MPa) | ≥18MPa | 23 | 合格 | GB 24502-2023《煤矿用自救器》7.3.1 c |

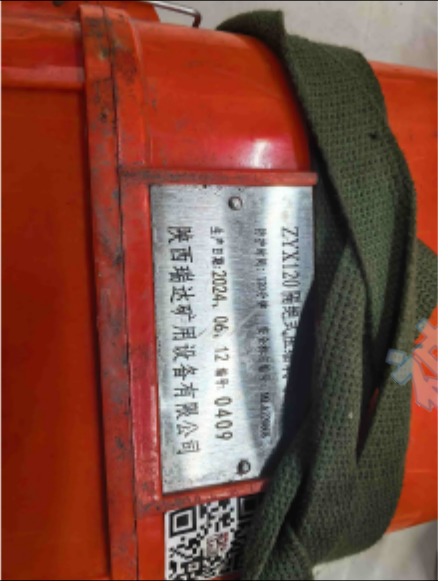
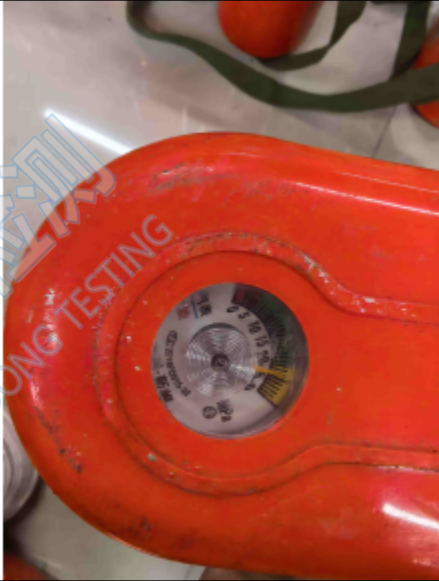
| 序号 | 样品状态 | 红色整机完好 | 出厂编号 | 0409 | | |

| 3 | H14260810879 | 结构设计及外观 | 自救器开启、封印条是否断裂，外壳是否严重破损变形 | 合格 | 合格 | GB 24502-2023《煤矿用自救器》7.3.1 a |
| | | 氧气瓶压力 (MPa) | ≥18MPa | 24 | 合格 | GB 24502-2023《煤矿用自救器》7.3.1 c |

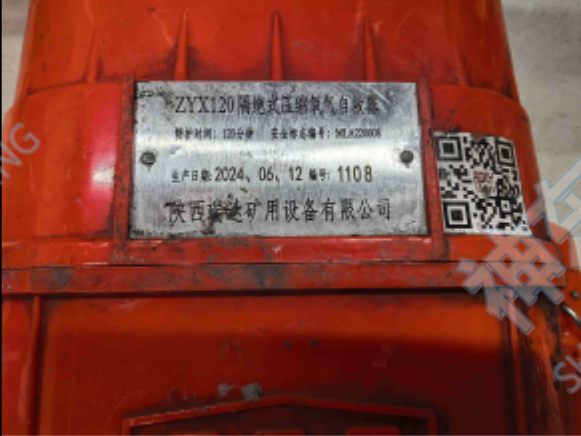
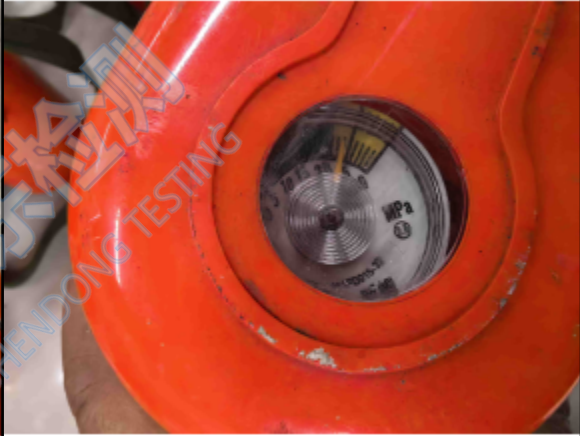
| 序号 | 样品状态 | 红色整机完好 | 出厂编号 | 1108 | | |

| 4 | H14260810880 | 结构设计及外观 | 自救器开启、封印条是否断裂，外壳是否严重破损变形 | 合格 | 合格 | GB 24502-2023《煤矿用自救器》7.3.1 a |
| | | 氧气瓶压力 (MPa) | ≥18MPa | 23 | 合格 | GB 24502-2023《煤矿用自救器》7.3.1 c |

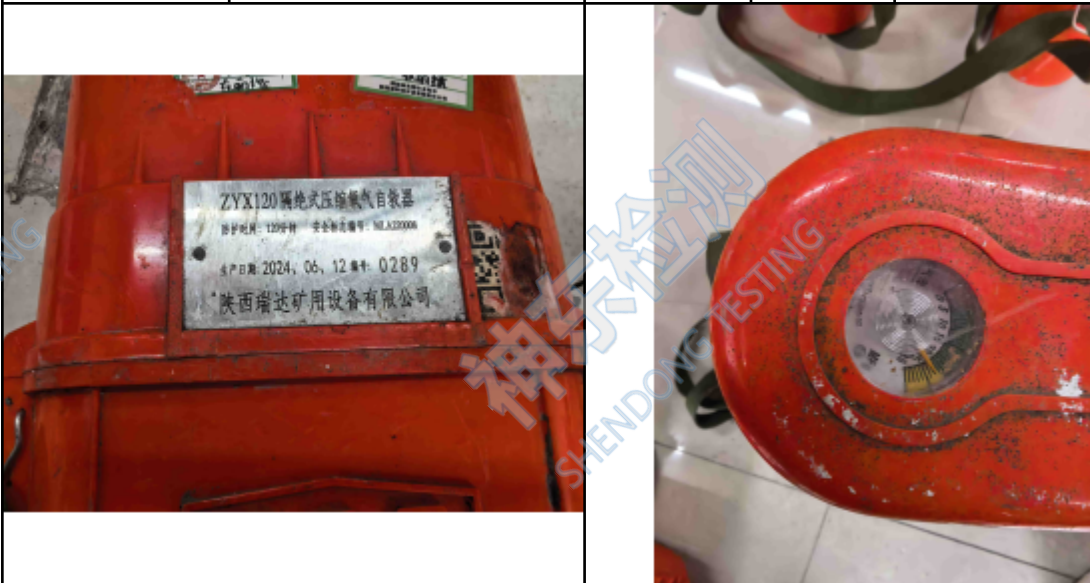
| 序号 | 样品状态 | 红色整机完好 | | 出厂编号 | | 0289 | |

| | 5 | H14260810881 | 结构设计及外观 | 自救器开启、封印条是否断裂，外壳是否严重破损变形 | | 合格 | 合格 |
| 氧气瓶压力 (MPa) | | | ≥18MPa | | 23 | 合格 | GB 24502-2023《煤矿用自救器》7.3.1 c |

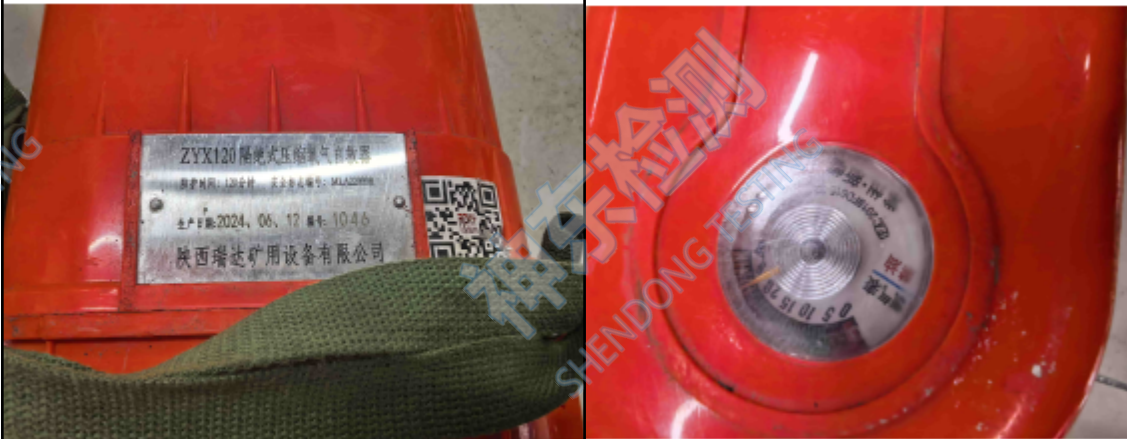
| 序号 | 样品状态 | 红色整机完好 | | 出厂编号 | | 1046 | |

| | 6 | H14260810882 | 结构设计及外观 | 自救器开启、封印条是否断裂，外壳是否严重破损变形 | | 合格 | 合格 |
| 氧气瓶压力 (MPa) | | | ≥18MPa | | 23 | 合格 | GB 24502-2023《煤矿用自救器》7.3.1 c |

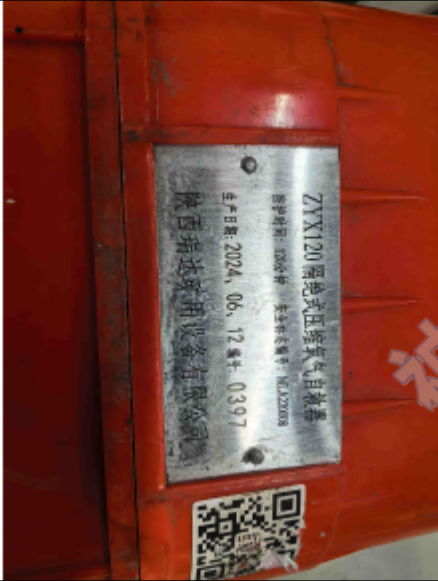
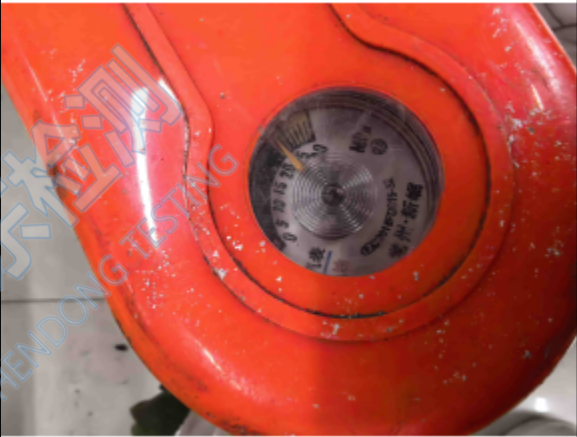
| 序号 | 样品状态 | 红色整机完好 | 出厂编号 | 0397 | | |

| 7 | H14260810883 | 结构设计及外观 | 自救器开启、封印条是否断裂，外壳是否严重破损变形 | 合格 | 合格 | GB 24502-2023《煤矿用自救器》7.3.1 a |
| | | 氧气瓶压力 (MPa) | ≥18MPa | 22 | 合格 | GB 24502-2023《煤矿用自救器》7.3.1 c |

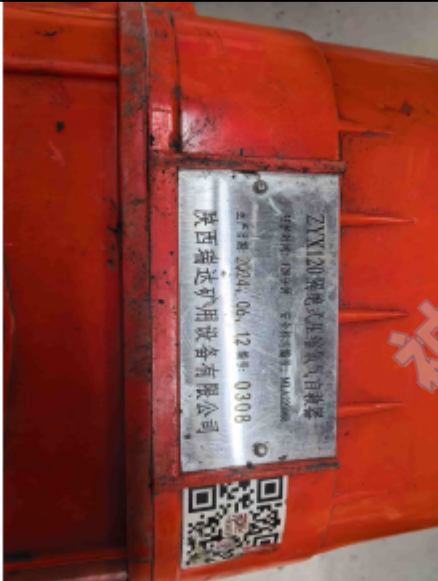
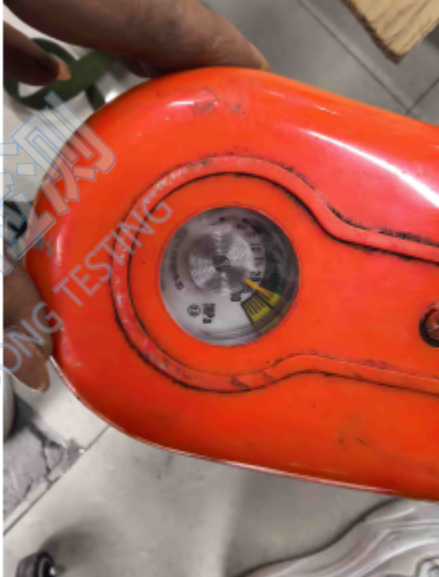
| 序号 | 样品状态 | 红色整机完好 | 出厂编号 | 0308 | | |

| 8 | H14260810884 | 结构设计及外观 | 自救器开启、封印条是否断裂，外壳是否严重破损变形 | 合格 | 合格 | GB 24502-2023《煤矿用自救器》7.3.1 a |
| | | 氧气瓶压力 (MPa) | ≥18MPa | 24 | 合格 | GB 24502-2023《煤矿用自救器》7.3.1 c |

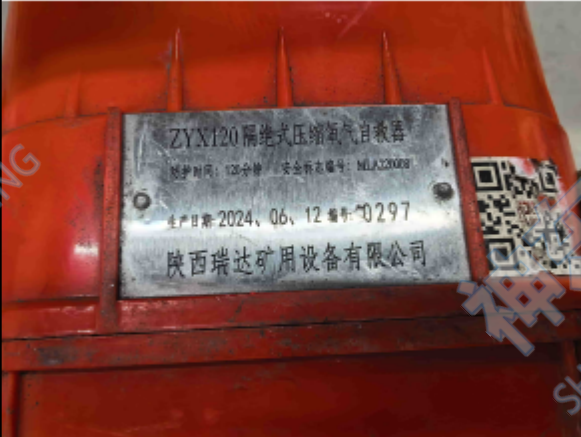
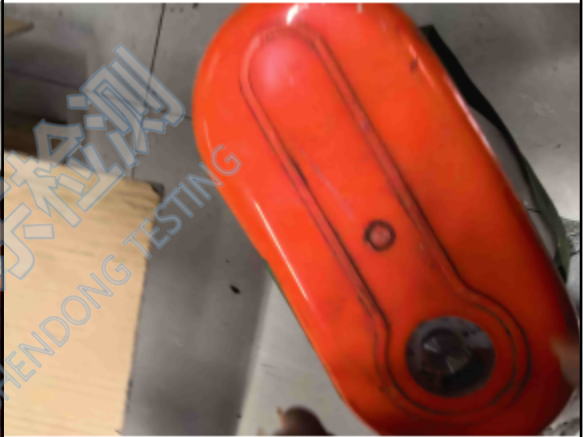
| 序号 | 样品状态 | 红色整机完好 | 出厂编号 | 0297 | | |

| 序号 | 样品状态 | 红色整机完好 | 出厂编号 | 0297 | | |
|---|---|---|---|---|---|---|
| 9 | H14260810885 | 结构设计及外观 | 自救器开启、封印条是否断裂，外壳是否严重破损变形 | 合格 | 合格 | GB 24502-2023《煤矿用自救器》7.3.1 a |
| | | 氧气瓶压力(MPa) | ≥18MPa | 24 | 合格 | GB 24502-2023《煤矿用自救器》7.3.1 c |
