# 检测检验报告

样品名称： 隔绝式压缩氧气自救器（在用品）

规格型号： ZYX120

委托单位： 榆家梁煤矿

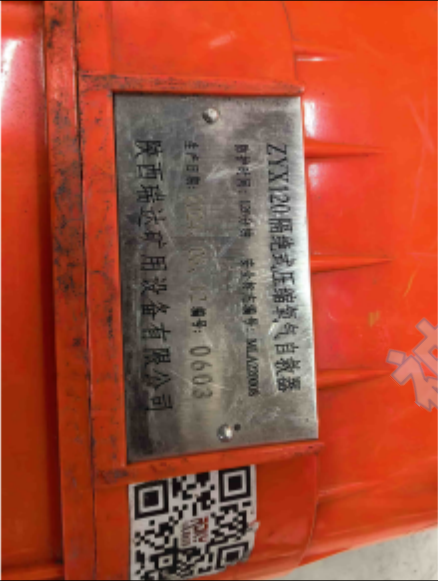
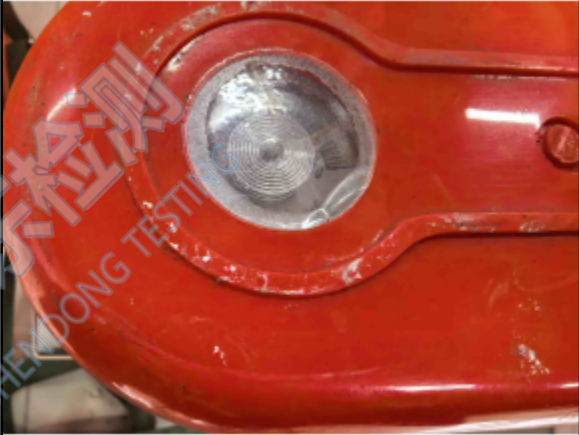
| 序号 | 样品状态 | 红色整机完好 | 出厂编号 | 0603 | | |

| 1 | H14260810846 | 结构设计及外观 | 自救器开启、封印条是否断裂，外壳是否严重破损变形 | 合格 | 合格 | GB 24502-2023《煤矿用自救器》7.3.1 a |
| | | 氧气瓶压力 (MPa) | ≥18MPa | 22 | 合格 | GB 24502-2023《煤矿用自救器》7.3.1 c |

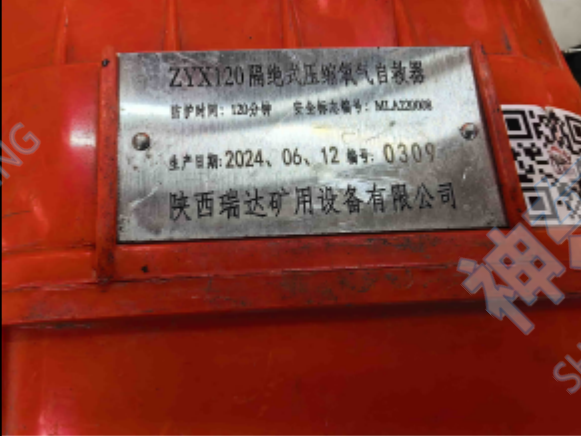
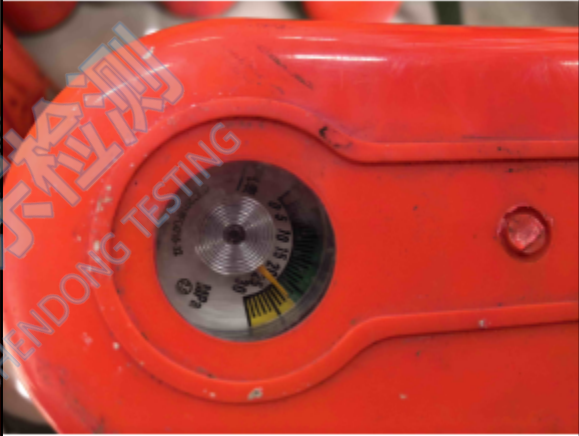
| 序号 | 样品状态 | 红色整机完好 | 出厂编号 | 0309 | | |

| 2 | H14260810858 | 结构设计及外观 | 自救器开启、封印条是否断裂，外壳是否严重破损变形 | 合格 | 合格 | GB 24502-2023《煤矿用自救器》7.3.1 a |
| | | 氧气瓶压力 (MPa) | ≥18MPa | 22 | 合格 | GB 24502-2023《煤矿用自救器》7.3.1 c |

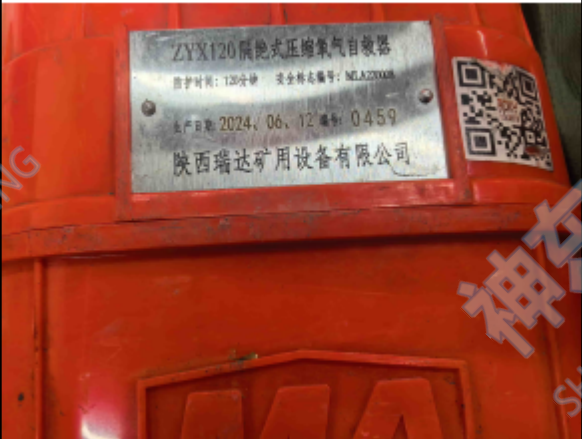
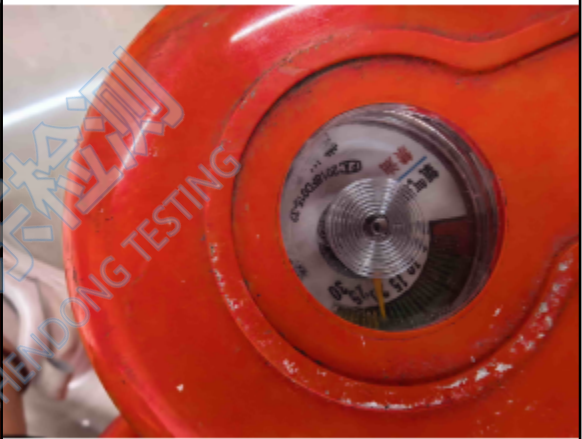
| 序号 | 样品状态 | 红色整机完好 | 出厂编号 | 0459 | | |

| 9 | H14260810865 | 结构设计及外观 | 自救器开启、封印条是否断裂，外壳是否严重破损变形 | 合格 | 合格 | GB 24502-2023《煤矿用自救器》7.3.1 a |
| | | 氧气瓶压力(MPa) | ≥18MPa | 22 | 合格 | GB 24502-2023《煤矿用自救器》7.3.1 c |

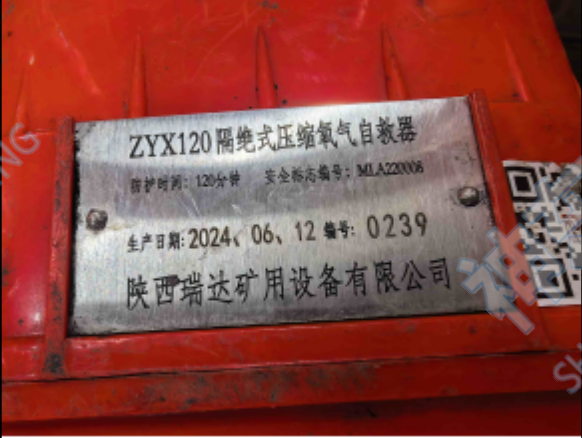
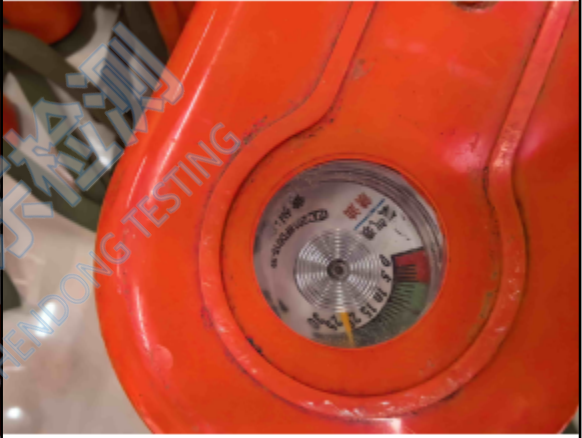
| 序号 | 样品状态 | 红色整机完好 | 出厂编号 | 0239 | | |

| 10 | H14260810866 | 结构设计及外观 | 自救器开启、封印条是否断裂，外壳是否严重破损变形 | 合格 | 合格 | GB 24502-2023《煤矿用自救器》7.3.1 a |
| | | 氧气瓶压力(MPa) | ≥18MPa | 22 | 合格 | GB 24502-2023《煤矿用自救器》7.3.1 c |
