# 检测检验报告

样品名称： 隔绝式压缩氧气自救器（在用品）

规格型号： ZYX120

委托单位： 布尔台煤矿

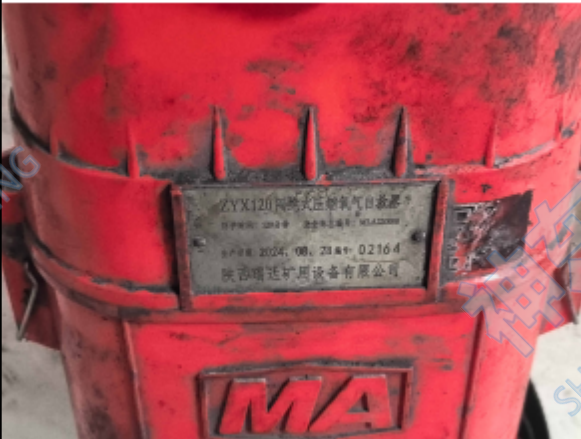
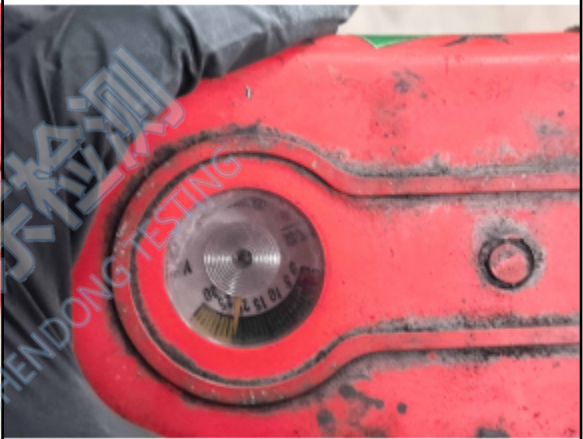
| 序号 | 样品状态 | 红色整机完好 | 出厂编号 | 02164 | | |
| 3 | H14260814339 | 结构设计及外观 | 自救器开启、封印条是否断裂，外壳是否严重破损变形 | 合格 | 合格 | GB 24502-2023《煤矿用自救器》7.3.1 a |
| | | 氧气瓶压力 (MPa) | ≥18MPa | 22 | 合格 | GB 24502-2023《煤矿用自救器》7.3.1 c |

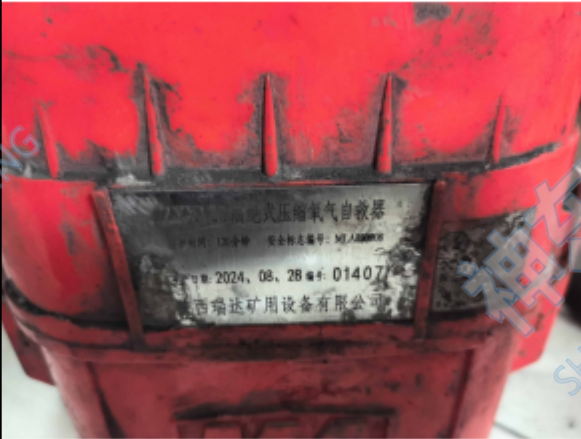
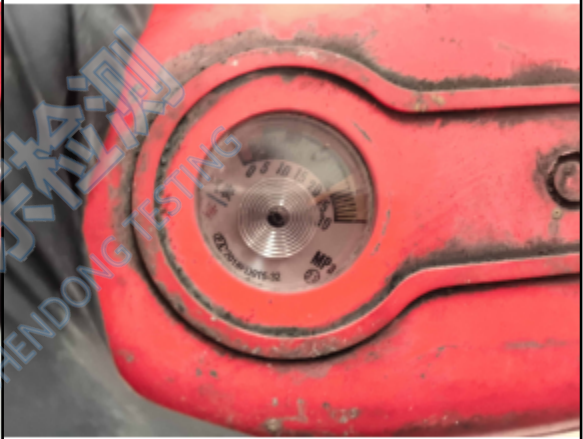
| 序号 | 样品状态 | 红色整机完好 | 出厂编号 | 01407 | | |
| 4 | H14260814340 | 结构设计及外观 | 自救器开启、封印条是否断裂，外壳是否严重破损变形 | 合格 | 合格 | GB 24502-2023《煤矿用自救器》7.3.1 a |
| | | 氧气瓶压力 (MPa) | ≥18MPa | 23 | 合格 | GB 24502-2023《煤矿用自救器》7.3.1 c |

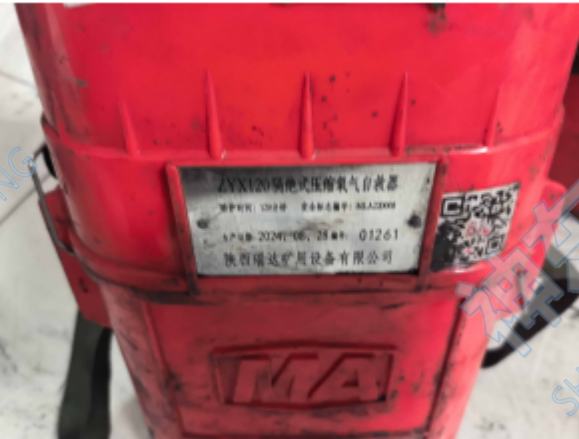
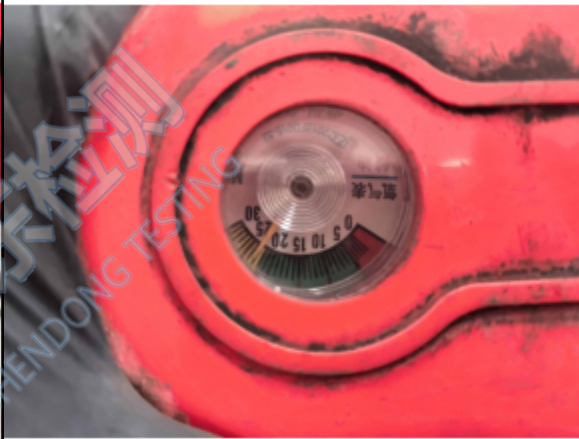
| 序号 | 样品状态 | 红色整机完好 | 出厂编号 | 01261 | | |
| 5 | H14260814341 | 结构设计及外观 | 自救器开启、封印条是否断裂，外壳是否严重破损变形 | 合格 | 合格 | GB 24502-2023《煤矿用自救器》7.3.1 a |
| | | 氧气瓶压力 (MPa) | ≥18MPa | 23 | 合格 | GB 24502-2023《煤矿用自救器》7.3.1 c |

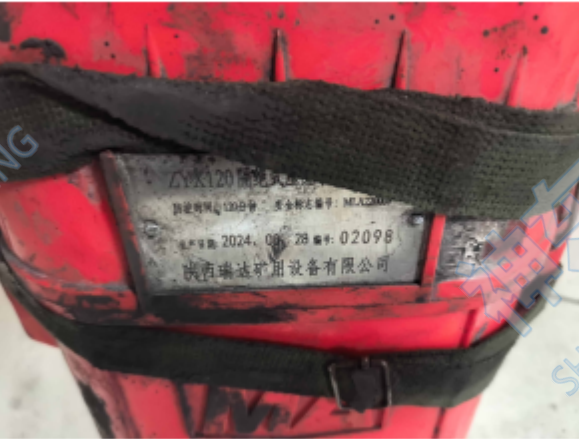
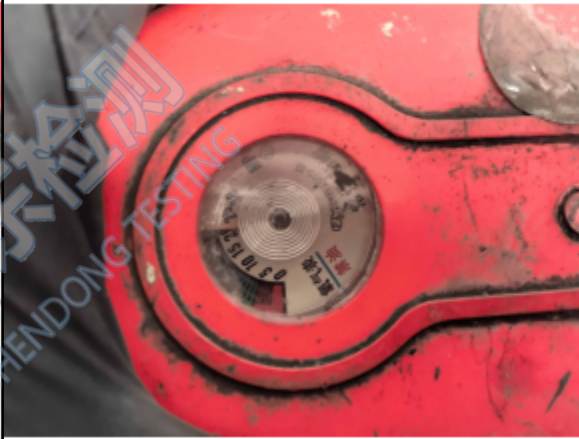
| 序号 | 样品状态 | 红色整机完好 | 出厂编号 | 02098 | | |
| 6 | H14260814342 | 结构设计及外观 | 自救器开启、封印条是否断裂，外壳是否严重破损变形 | 合格 | 合格 | GB 24502-2023《煤矿用自救器》7.3.1 a |
| | | 氧气瓶压力 (MPa) | ≥18MPa | 22 | 合格 | GB 24502-2023《煤矿用自救器》7.3.1 c |

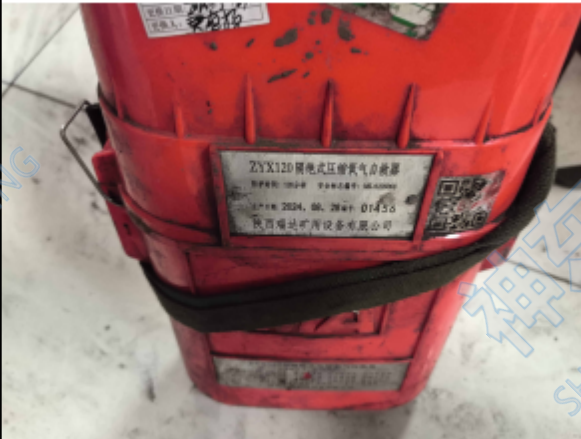
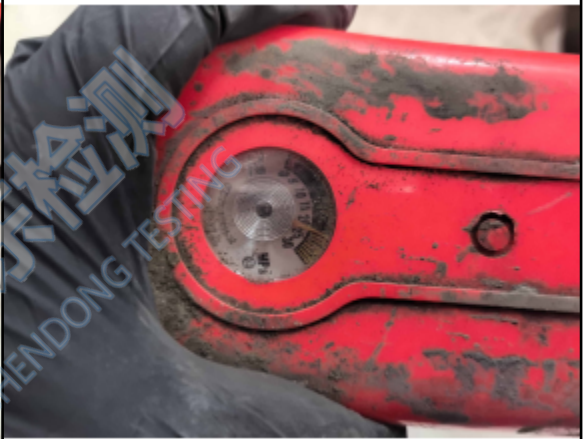
| 序号 | 样品状态 | 红色整机完好 | 出厂编号 | 01456 | | |
| 7 | H14260814343 | 结构设计及外观 | 自救器开启、封印条是否断裂，外壳是否严重破损变形 | 合格 | 合格 | GB 24502-2023《煤矿用自救器》7.3.1 a |
| | | 氧气瓶压力 (MPa) | ≥18MPa | 22 | 合格 | GB 24502-2023《煤矿用自救器》7.3.1 c |

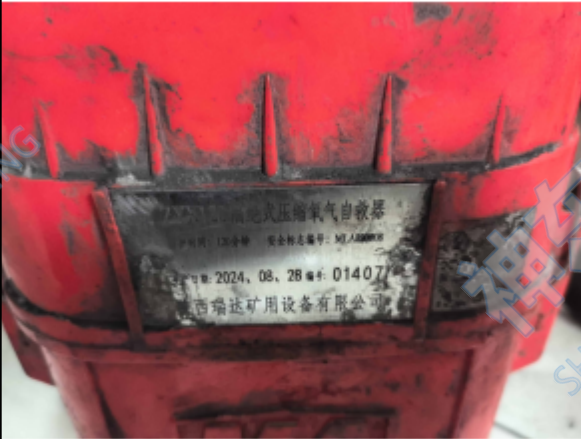
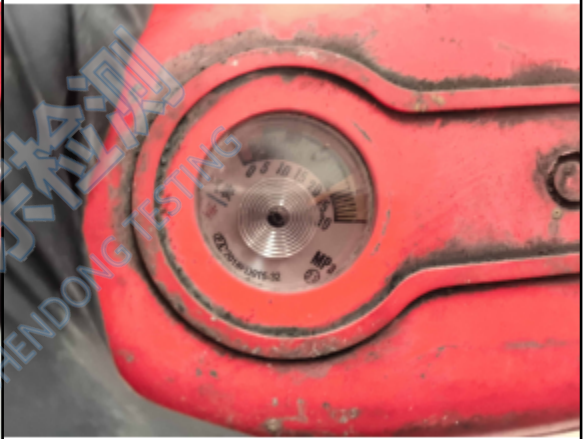
| 序号 | 样品状态 | 红色整机完好 | 出厂编号 | 01407 | | |
| 8 | H14260814344 | 结构设计及外观 | 自救器开启、封印条是否断裂，外壳是否严重破损变形 | 合格 | 合格 | GB 24502-2023《煤矿用自救器》7.3.1 a |
| | | 氧气瓶压力 (MPa) | ≥18MPa | 23 | 合格 | GB 24502-2023《煤矿用自救器》7.3.1 c |

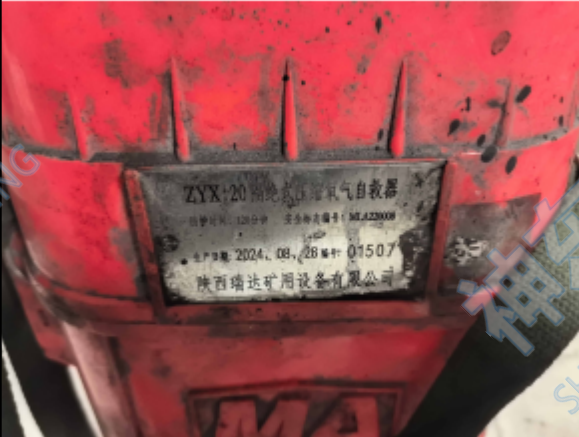
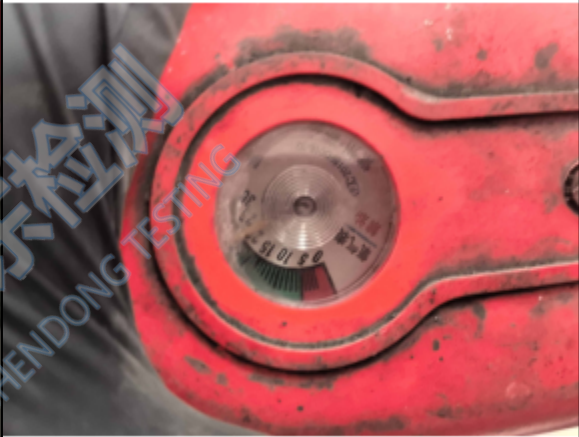
| 序号 | 样品状态 | 红色整机完好 | 出厂编号 | 01507 | | |
| 9 | H14260814345 | 结构设计及外观 | 自救器开启、封印条是否断裂，外壳是否严重破损变形 | 合格 | 合格 | GB 24502-2023《煤矿用自救器》7.3.1 a |
| | | 氧气瓶压力(MPa) | ≥18MPa | 22 | 合格 | GB 24502-2023《煤矿用自救器》7.3.1 c |

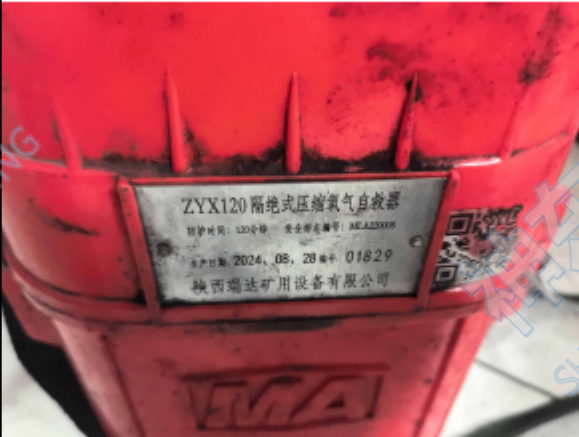
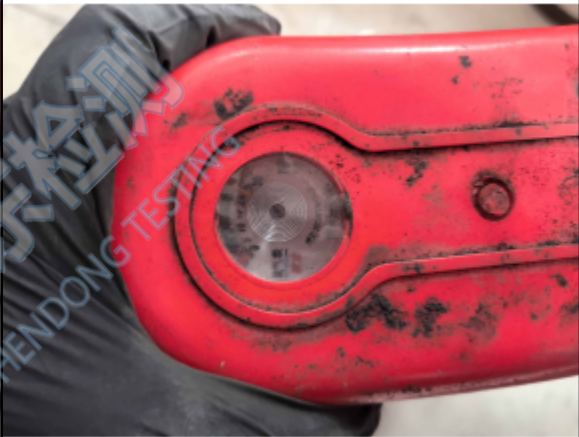
| 序号 | 样品状态 | 红色整机完好 | 出厂编号 | 01829 | | |
| 10 | H14260814346 | 结构设计及外观 | 自救器开启、封印条是否断裂，外壳是否严重破损变形 | 合格 | 合格 | GB 24502-2023《煤矿用自救器》7.3.1 a |
| | | 氧气瓶压力(MPa) | ≥18MPa | 23 | 合格 | GB 24502-2023《煤矿用自救器》7.3.1 c |
