# 检测检验报告

样品名称： 隔绝式压缩氧气自救器（在用品）

规格型号： ZYX120

委托单位： 布尔台煤矿

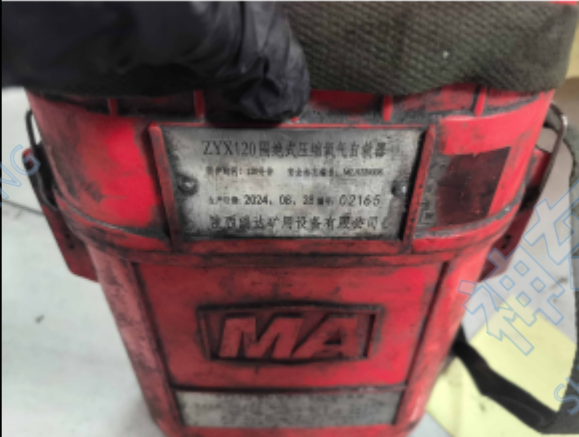
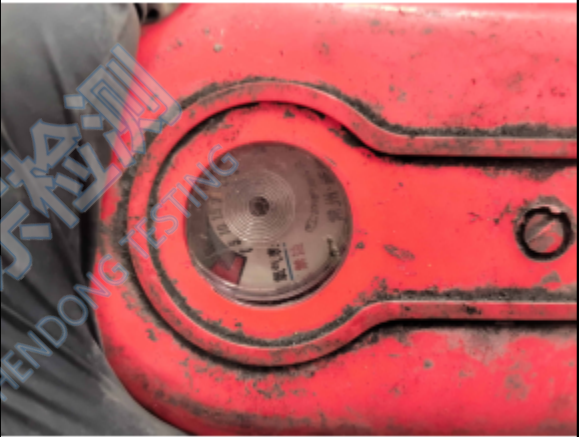
| 序号 | 样品状态 | 红色整机完好 | 出厂编号 | 01165 | | |

| 1 | H14260814357 | 结构设计及外观 | 自救器开启、封印条是否断裂，外壳是否严重破损变形 | 合格 | 合格 | GB 24502-2023《煤矿用自救器》7.3.1 a |
| | | 氧气瓶压力(MPa) | ≥18MPa | 22 | 合格 | GB 24502-2023《煤矿用自救器》7.3.1 c |

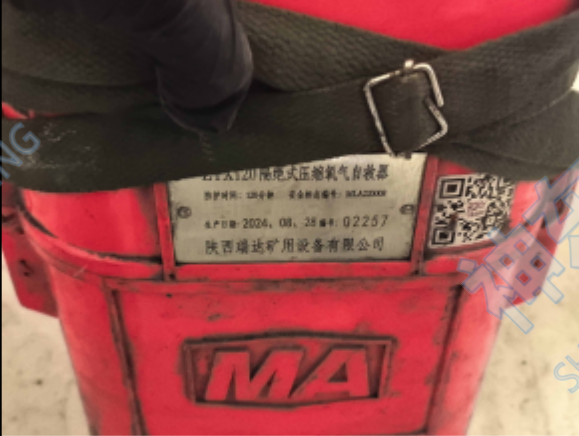
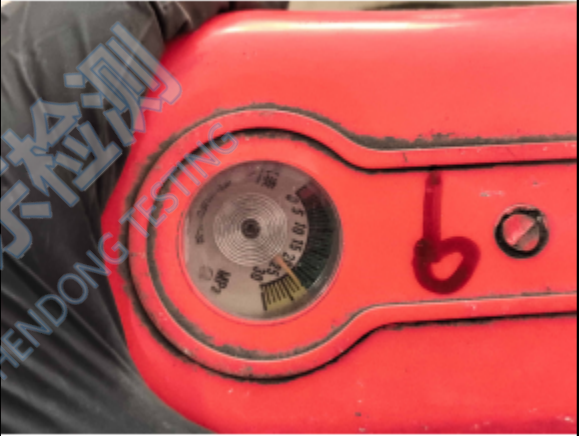
| 序号 | 样品状态 | 红色整机完好 | 出厂编号 | 02257 | | |

| 2 | H14260814358 | 结构设计及外观 | 自救器开启、封印条是否断裂，外壳是否严重破损变形 | 合格 | 合格 | GB 24502-2023《煤矿用自救器》7.3.1 a |
| | | 氧气瓶压力(MPa) | ≥18MPa | 22 | 合格 | GB 24502-2023《煤矿用自救器》7.3.1 c |

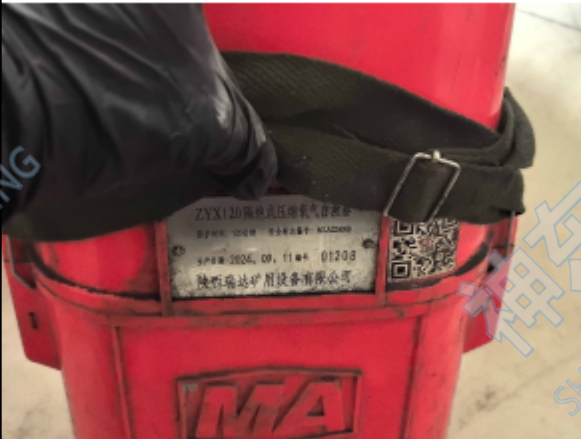
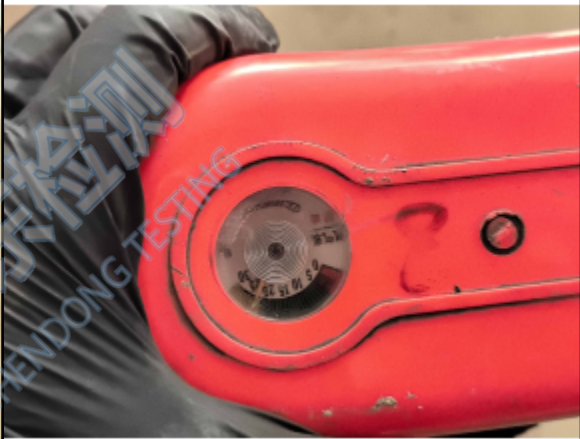
| 序号 | 样品状态 | 红色整机完好 | 出厂编号 | 01208 | | |

| 3 | H14260814359 | 结构设计及外观 | 自救器开启、封印条是否断裂，外壳是否严重破损变形 | 合格 | 合格 | GB 24502-2023《煤矿用自救器》7.3.1 a |
| | | 氧气瓶压力(MPa) | ≥18MPa | 23 | 合格 | GB 24502-2023《煤矿用自救器》7.3.1 c |

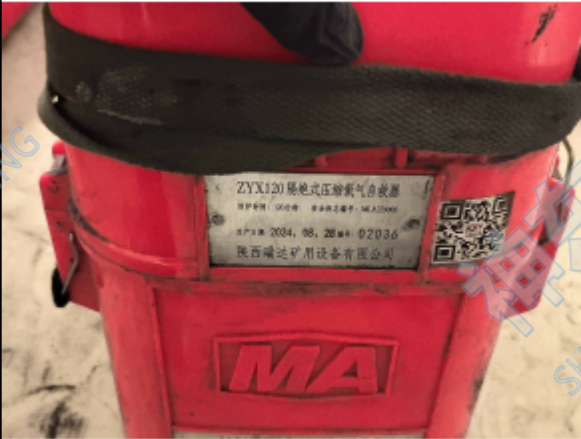
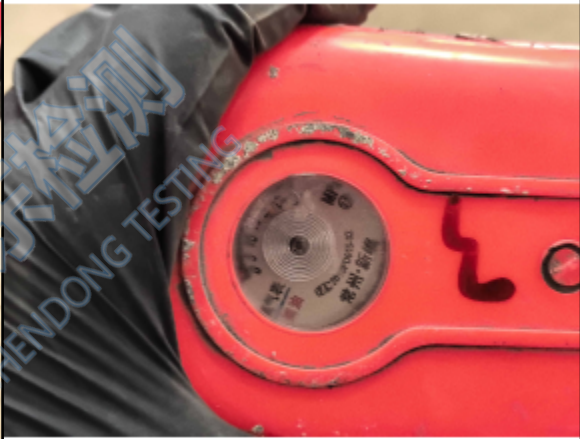
| 序号 | 样品状态 | 红色整机完好 | 出厂编号 | 02036 | | |

| 4 | H14260814360 | 结构设计及外观 | 自救器开启、封印条是否断裂，外壳是否严重破损变形 | 合格 | 合格 | GB 24502-2023《煤矿用自救器》7.3.1 a |
| | | 氧气瓶压力(MPa) | ≥18MPa | 21 | 合格 | GB 24502-2023《煤矿用自救器》7.3.1 c |

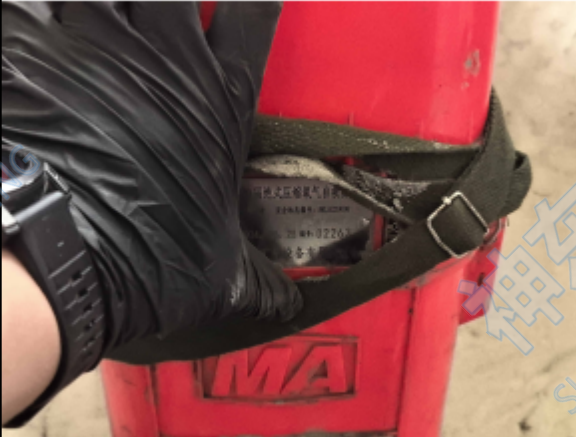
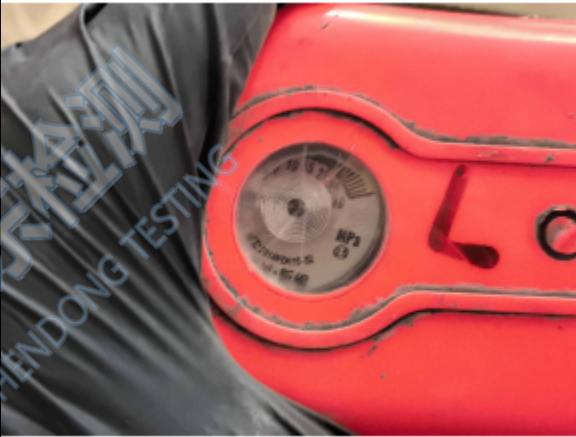
| 序号 | 样品状态 | 红色整机完好 | 出厂编号 | 02263 | | |

| 5 | H14260814361 | 结构设计及外观 | 自救器开启、封印条是否断裂，外壳是否严重破损变形 | 合格 | 合格 | GB 24502-2023《煤矿用自救器》7.3.1 a |
| | | 氧气瓶压力 (MPa) | ≥18MPa | 22 | 合格 | GB 24502-2023《煤矿用自救器》7.3.1 c |

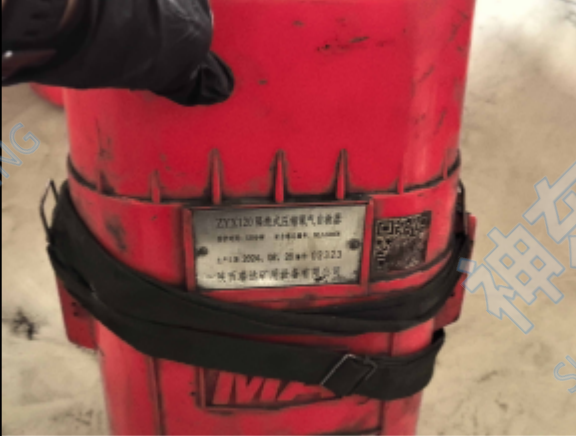
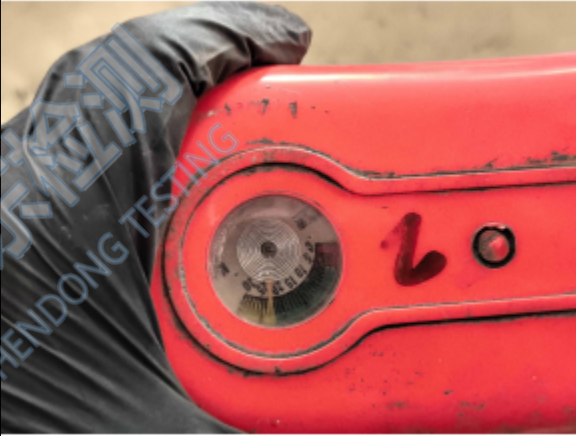
| 序号 | 样品状态 | 红色整机完好 | 出厂编号 | 02323 | | |

| 6 | H14260814362 | 结构设计及外观 | 自救器开启、封印条是否断裂，外壳是否严重破损变形 | 合格 | 合格 | GB 24502-2023《煤矿用自救器》7.3.1 a |
| | | 氧气瓶压力 (MPa) | ≥18MPa | 23 | 合格 | GB 24502-2023《煤矿用自救器》7.3.1 c |

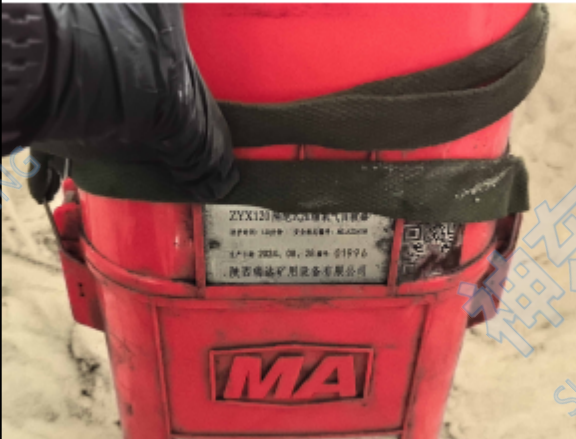
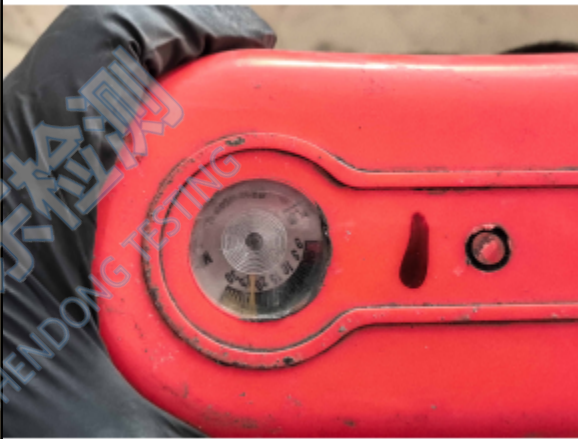
| 序号 | 样品状态 | 红色整机完好 | 出厂编号 | 01996 | | |

| 7 | H14260814363 | 结构设计及外观 | 自救器开启、封印条是否断裂，外壳是否严重破损变形 | 合格 | 合格 | GB 24502-2023《煤矿用自救器》7.3.1 a |
| | | 氧气瓶压力(MPa) | ≥18MPa | 23 | 合格 | GB 24502-2023《煤矿用自救器》7.3.1 c |

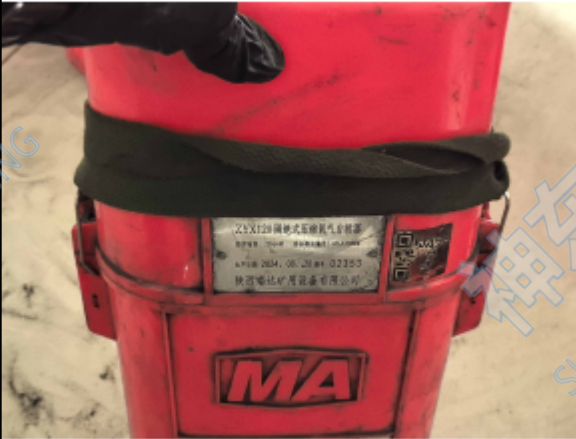
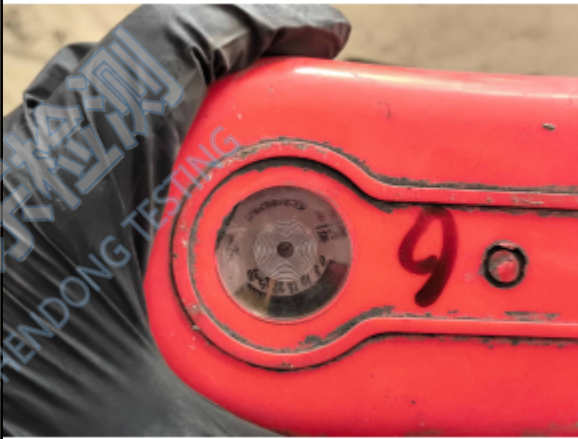
| 序号 | 样品状态 | 红色整机完好 | 出厂编号 | 02353 | | |

| 8 | H14260814364 | 结构设计及外观 | 自救器开启、封印条是否断裂，外壳是否严重破损变形 | 合格 | 合格 | GB 24502-2023《煤矿用自救器》7.3.1 a |
| | | 氧气瓶压力(MPa) | ≥18MPa | 23 | 合格 | GB 24502-2023《煤矿用自救器》7.3.1 c |

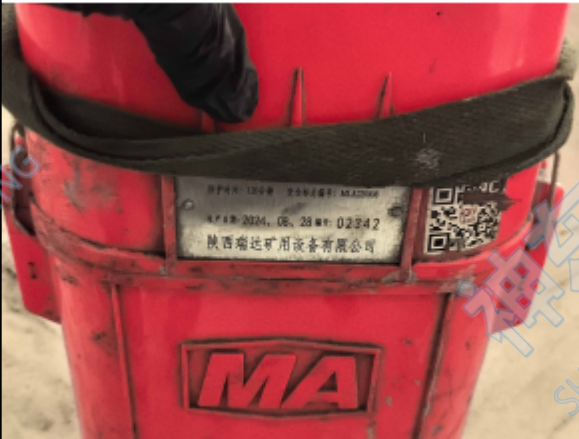
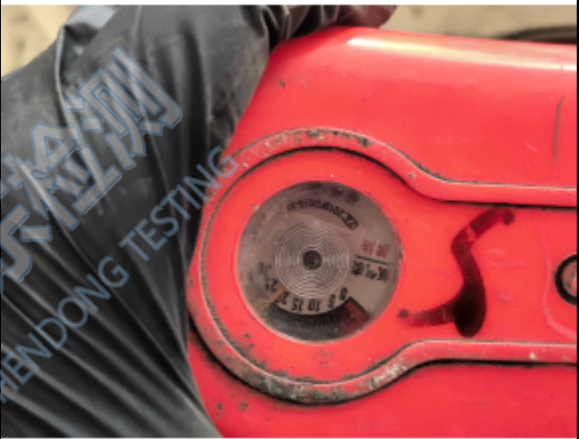
| 序号 | 样品状态 | 红色整机完好 | 出厂编号 | 02342 | | |

| | | 结构设计及外观 | 自救器开启、封印条是否断裂，外壳是否严重破损变形 | 合格 | 合格 | GB 24502-2023《煤矿用自救器》7.3.1 a |
| 9 | H14260814365 | 氧气瓶压力(MPa) | ≥18MPa | 23 | 合格 | GB 24502-2023《煤矿用自救器》7.3.1 c |

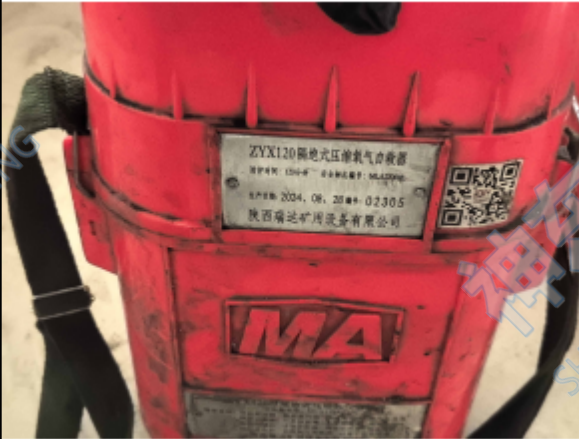
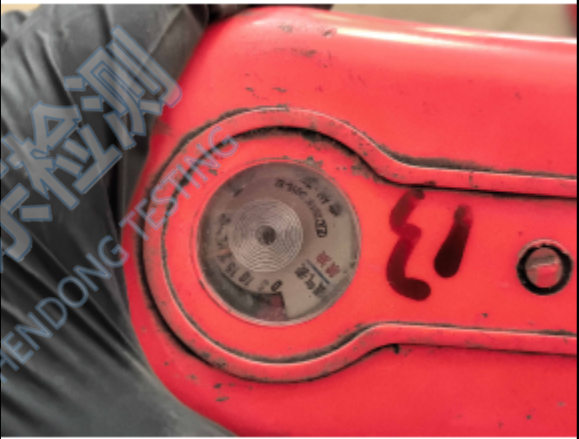
| 序号 | 样品状态 | 红色整机完好 | 出厂编号 | 02305 | | |

| | | 结构设计及外观 | 自救器开启、封印条是否断裂，外壳是否严重破损变形 | 合格 | 合格 | GB 24502-2023《煤矿用自救器》7.3.1 a |
| 10 | H14260814366 | 氧气瓶压力(MPa) | ≥18MPa | 21 | 合格 | GB 24502-2023《煤矿用自救器》7.3.1 c |
