# 检测检验报告

样品名称： 隔绝式压缩氧气自救器（在用品）

规格型号： ZYX120

委托单位： 布尔台煤矿

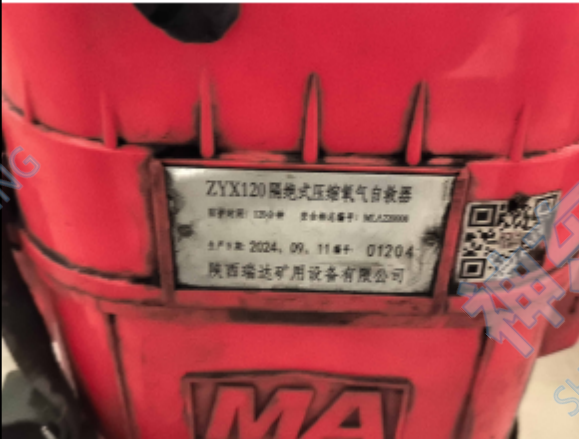
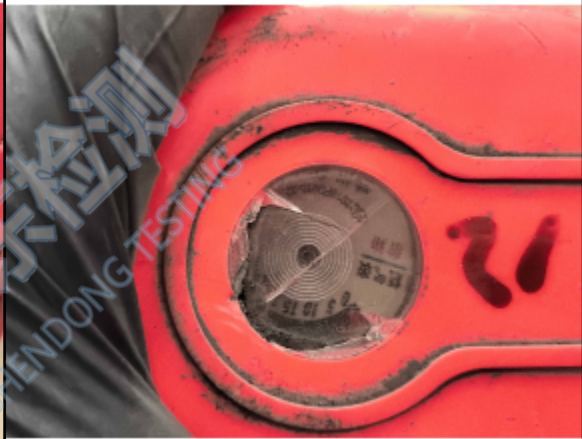
| 序号 | 样品状态 | 红色整机完好 | 出厂编号 | 01204 | | |

| 1 | H14260814367 | 结构设计及外观 | 自救器开启、封印条是否断裂，外壳是否严重破损变形 | 合格 | 合格 | GB 24502-2023《煤矿用自救器》7.3.1 a |
| | | 氧气瓶压力(MPa) | ≥18MPa | 22 | 合格 | GB 24502-2023《煤矿用自救器》7.3.1 c |

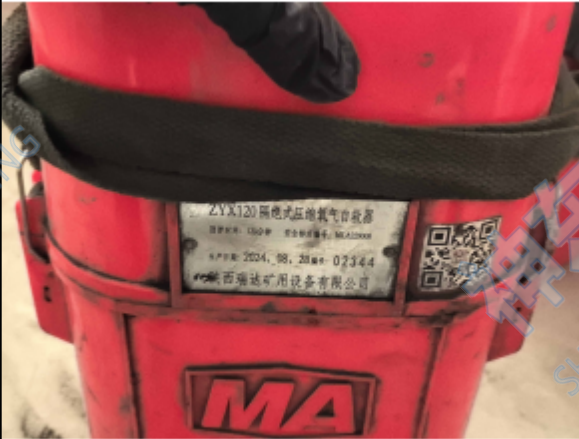
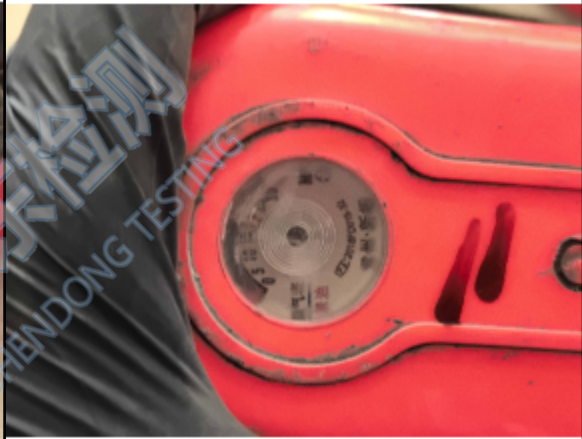
| 序号 | 样品状态 | 红色整机完好 | 出厂编号 | 02344 | | |

| 2 | H14260814368 | 结构设计及外观 | 自救器开启、封印条是否断裂，外壳是否严重破损变形 | 合格 | 合格 | GB 24502-2023《煤矿用自救器》7.3.1 a |
| | | 氧气瓶压力(MPa) | ≥18MPa | 20 | 合格 | GB 24502-2023《煤矿用自救器》7.3.1 c |

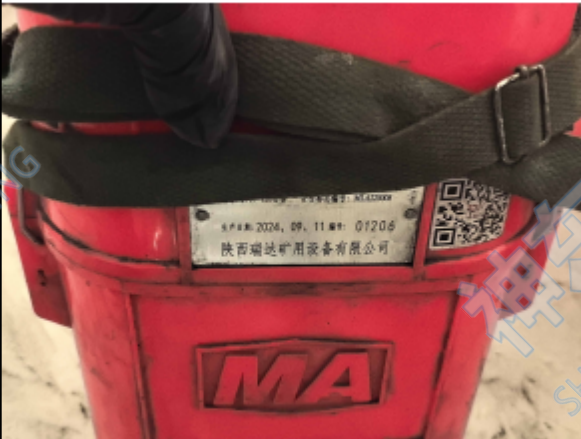
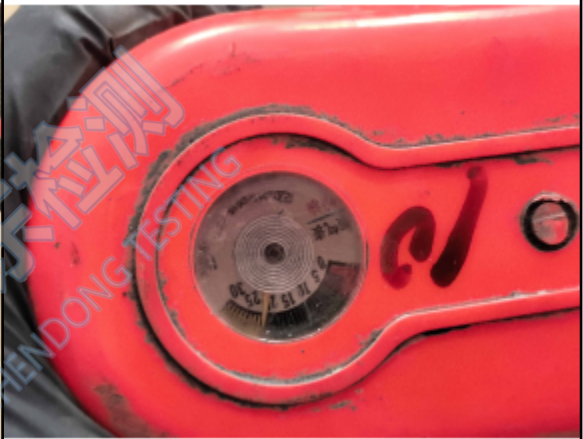
| 序号 | 样品状态 | 红色整机完好 | 出厂编号 | 01206 | | |

| 3 | H14260814369 | 结构设计及外观 | 自救器开启、封印条是否断裂，外壳是否严重破损变形 | 合格 | 合格 | GB 24502-2023《煤矿用自救器》7.3.1 a |
| | | 氧气瓶压力(MPa) | ≥18MPa | 22 | 合格 | GB 24502-2023《煤矿用自救器》7.3.1 c |

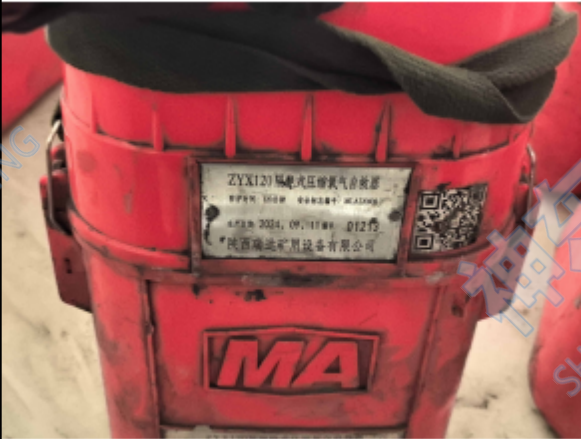
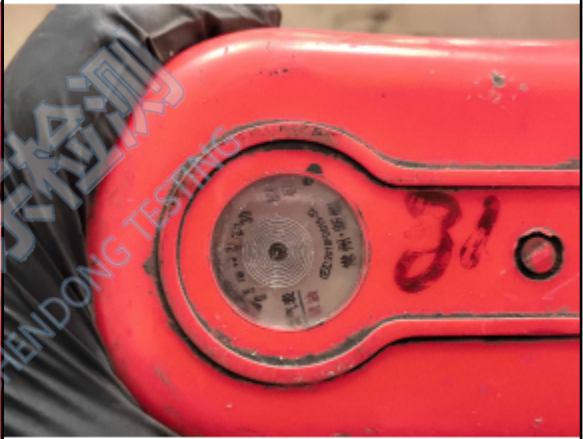
| | 样品状态 | 红色整机完好 | 出厂编号 | 01213 | | |

| 4 | H14260814370 | 结构设计及外观 | 自救器开启、封印条是否断裂，外壳是否严重破损变形 | 合格 | 合格 | GB 24502-2023《煤矿用自救器》7.3.1 a |
| | | 氧气瓶压力(MPa) | ≥18MPa | 22 | 合格 | GB 24502-2023《煤矿用自救器》7.3.1 c |

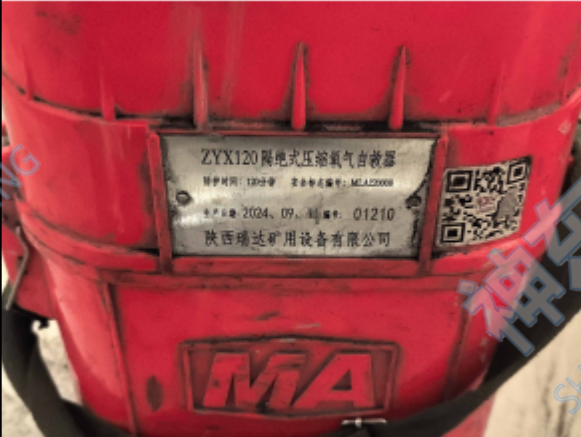
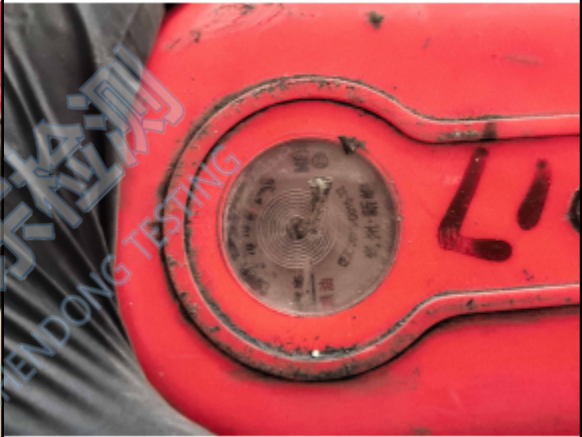
| 序号 | 样品状态 | 红色整机完好 | 出厂编号 | 01210 | | |

| | | 结构设计及外观 | 自救器开启、封印条是否断裂，外壳是否严重破损变形 | 合格 | 合格 | GB 24502-2023《煤矿用自救器》7.3.1 a |
| 5 | H14260814371 | 氧气瓶压力(MPa) | ≥18MPa | 23 | 合格 | GB 24502-2023《煤矿用自救器》7.3.1 c |

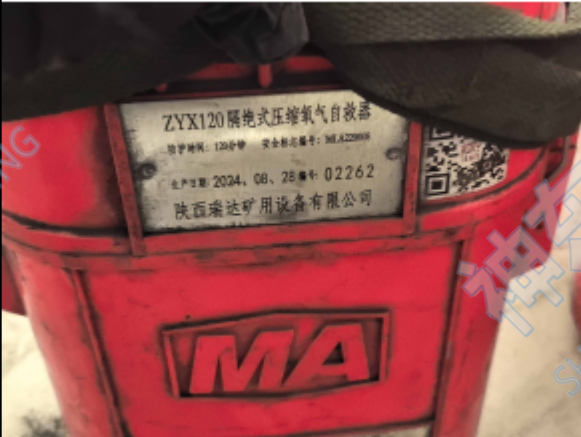
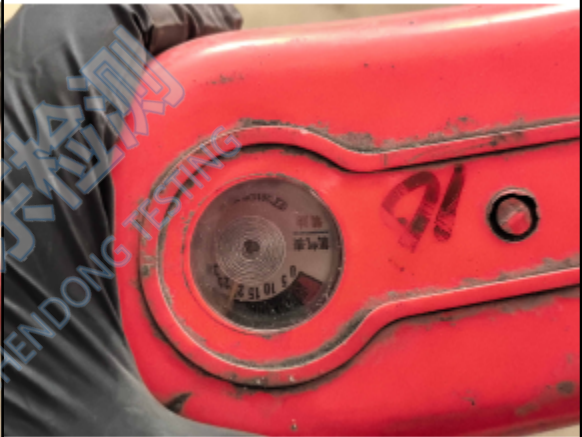
| 序号 | 样品状态 | 红色整机完好 | 出厂编号 | 02262 | | |

| | | 结构设计及外观 | 自救器开启、封印条是否断裂，外壳是否严重破损变形 | 合格 | 合格 | GB 24502-2023《煤矿用自救器》7.3.1 a |
| 6 | H14260814372 | 氧气瓶压力(MPa) | ≥18MPa | 22 | 合格 | GB 24502-2023《煤矿用自救器》7.3.1 c |

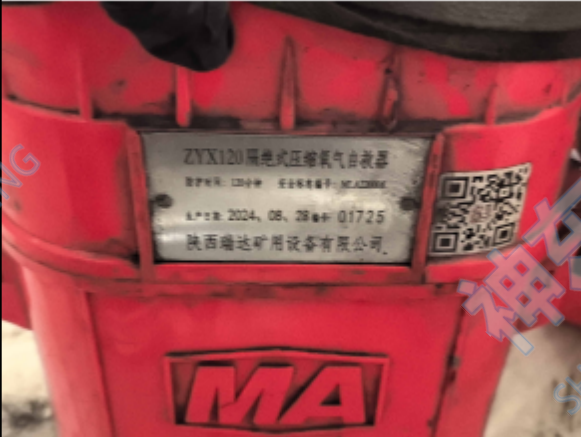
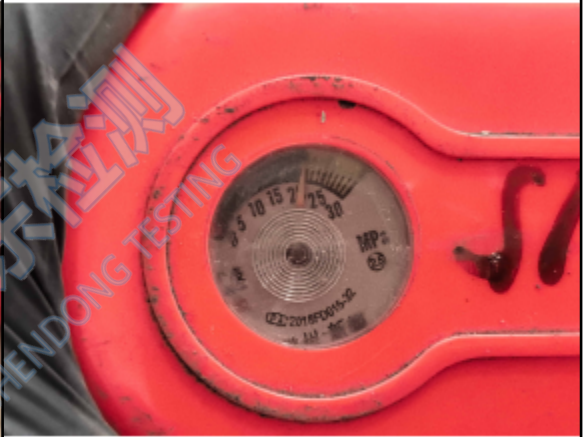
| 序号 | 样品状态 | 红色整机完好 | 出厂编号 | 01725 | | |

| 7 | H14260814373 | 结构设计及外观 | 自救器开启、封印条是否断裂，外壳是否严重破损变形 | 合格 | 合格 | GB 24502-2023《煤矿用自救器》7.3.1 a |
| | | 氧气瓶压力 (MPa) | ≥18MPa | 21 | 合格 | GB 24502-2023《煤矿用自救器》7.3.1 c |

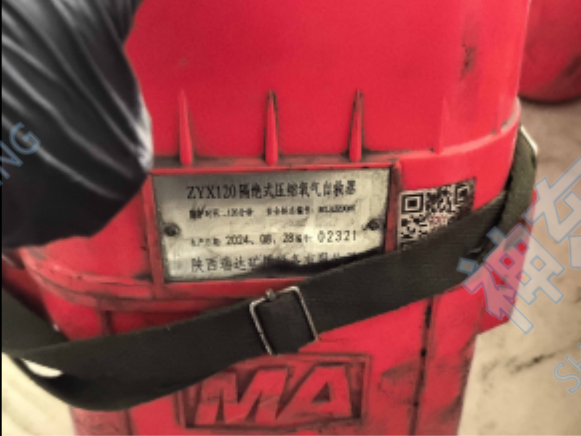
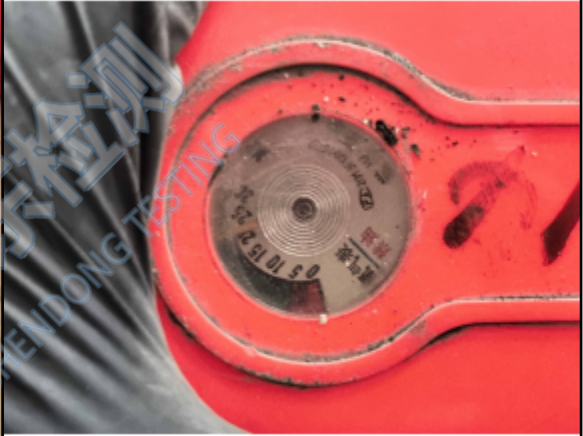
| 序号 | 样品状态 | 红色整机完好 | 出厂编号 | 02321 | | |

| 8 | H14260814374 | 结构设计及外观 | 自救器开启、封印条是否断裂，外壳是否严重破损变形 | 合格 | 合格 | GB 24502-2023《煤矿用自救器》7.3.1 a |
| | | 氧气瓶压力 (MPa) | ≥18MPa | 22 | 合格 | GB 24502-2023《煤矿用自救器》7.3.1 c |

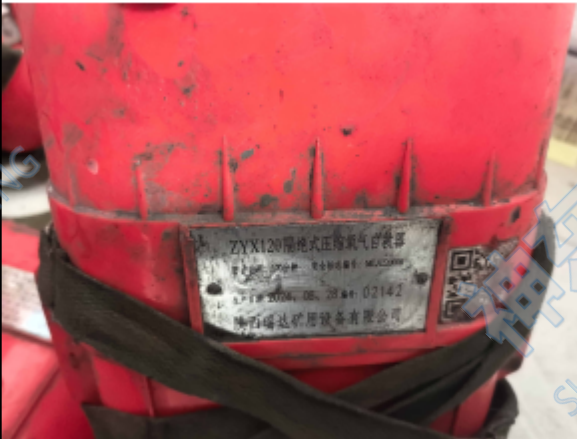
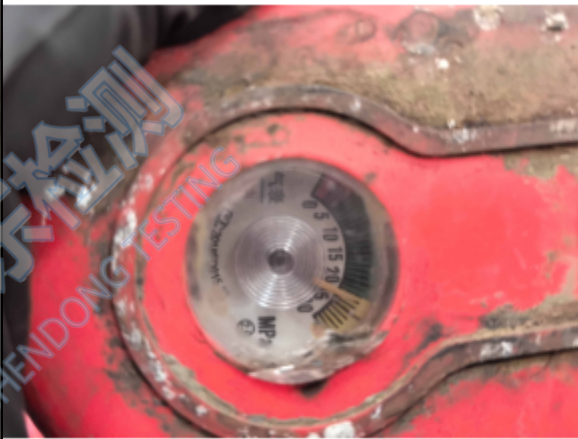
| 序号 | 样品状态 | 红色整机完好 | 出厂编号 | 02142 | | |

| | | 结构设计及外观 | 自救器开启、封印条是否断裂，外壳是否严重破损变形 | 合格 | 合格 | GB 24502-2023《煤矿用自救器》7.3.1 a |
| 9 | H14260814375 | 氧气瓶压力(MPa) | ≥18MPa | 23 | 合格 | GB 24502-2023《煤矿用自救器》7.3.1 c |

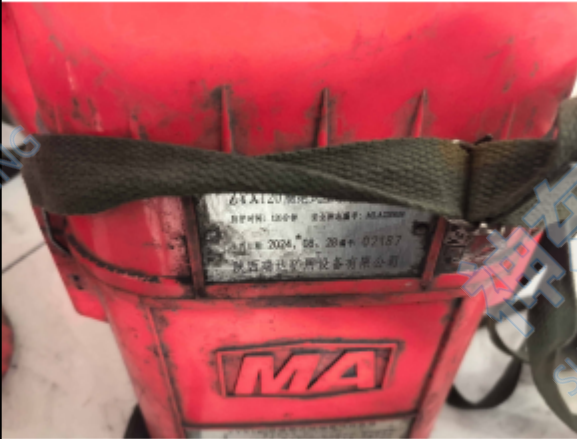
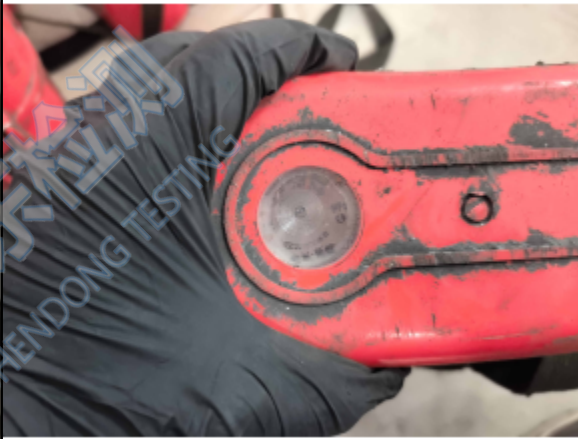
| 序号 | 样品状态 | 红色整机完好 | 出厂编号 | 02187 | | |

| | | 结构设计及外观 | 自救器开启、封印条是否断裂，外壳是否严重破损变形 | 合格 | 合格 | GB 24502-2023《煤矿用自救器》7.3.1 a |
| 10 | H14260814376 | 氧气瓶压力(MPa) | ≥18MPa | 22 | 合格 | GB 24502-2023《煤矿用自救器》7.3.1 c |
