# 检测检验报告

样品名称： 隔绝式压缩氧气自救器（在用品）

规格型号： ZYX120

委托单位： 布尔台煤矿

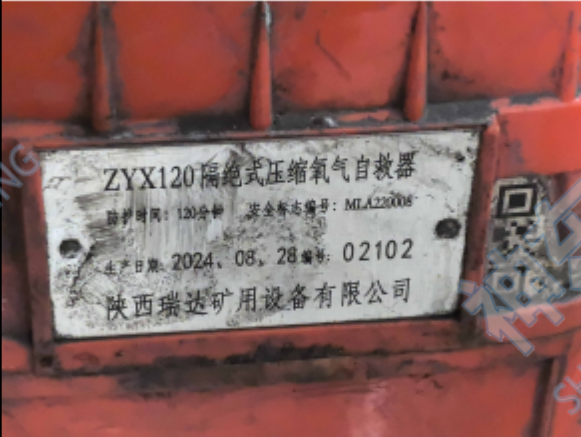
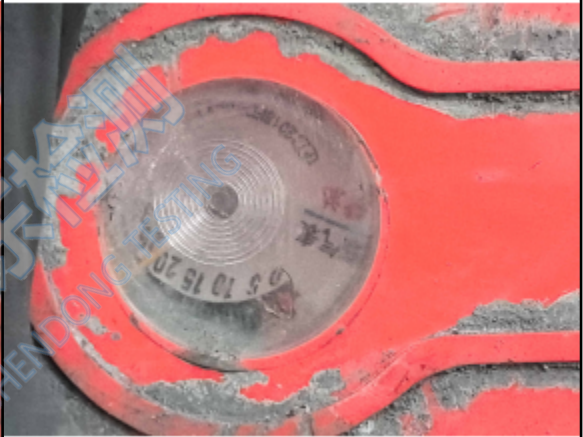
| 序号 | 样品状态 | 红色整机完好 | 出厂编号 | 02102 | | |

| 1 | H14260814377 | 结构设计及外观 | 自救器开启、封印条是否断裂，外壳是否严重破损变形 | 合格 | 合格 | GB 24502-2023《煤矿用自救器》7.3.1 a |
| | | 氧气瓶压力(MPa) | ≥18MPa | 22 | 合格 | GB 24502-2023《煤矿用自救器》7.3.1 c |

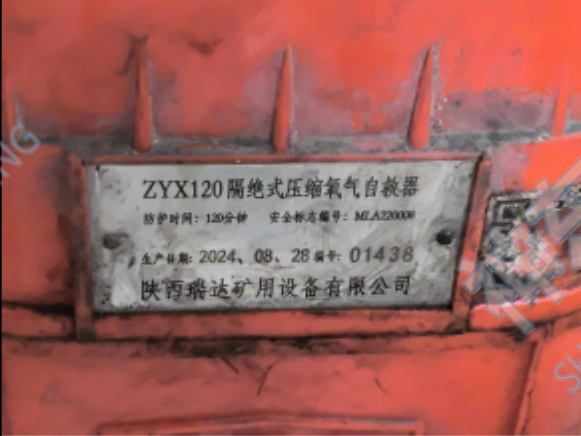
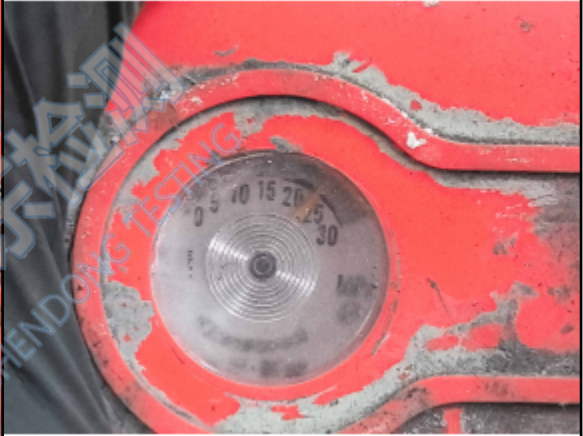
| 序号 | 样品状态 | 红色整机完好 | 出厂编号 | 01438 | | |

| 2 | H14260814378 | 结构设计及外观 | 自救器开启、封印条是否断裂，外壳是否严重破损变形 | 合格 | 合格 | GB 24502-2023《煤矿用自救器》7.3.1 a |
| | | 氧气瓶压力(MPa) | ≥18MPa | 23 | 合格 | GB 24502-2023《煤矿用自救器》7.3.1 c |

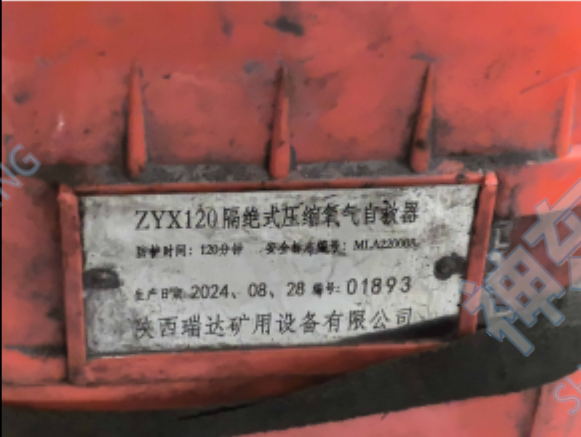
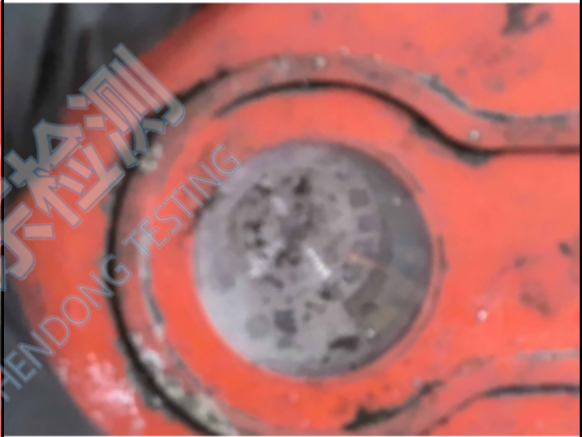
| 序号 | 样品状态 | 红色整机完好 | 出厂编号 | 01893 | | |

| | | 结构设计及外观 | 自救器开启、封印条是否断裂，外壳是否严重破损变形 | 合格 | 合格 | GB 24502-2023《煤矿用自救器》7.3.1 a |
| 3 | H14260814379 | 氧气瓶压力 (MPa) | ≥18MPa | 23 | 合格 | GB 24502-2023《煤矿用自救器》7.3.1 c |

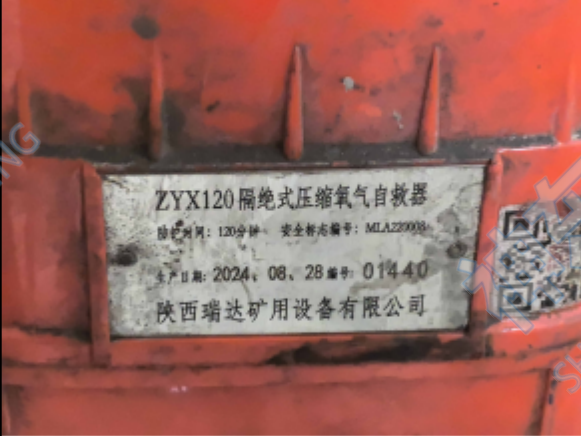
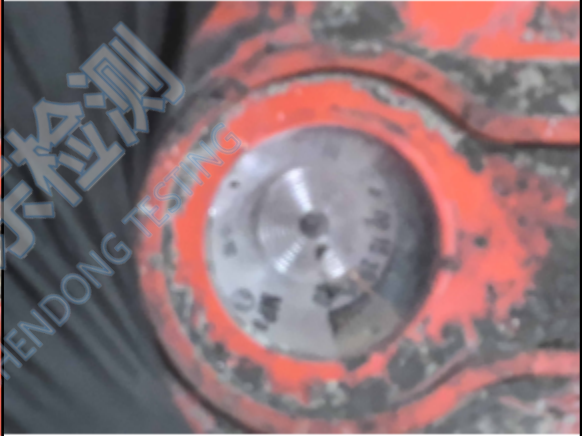
| 序号 | 样品状态 | 红色整机完好 | 出厂编号 | 01440 | | |

| | | 结构设计及外观 | 自救器开启、封印条是否断裂，外壳是否严重破损变形 | 合格 | 合格 | GB 24502-2023《煤矿用自救器》7.3.1 a |
| 4 | H14260814380 | 氧气瓶压力 (MPa) | ≥18MPa | 23 | 合格 | GB 24502-2023《煤矿用自救器》7.3.1 c |

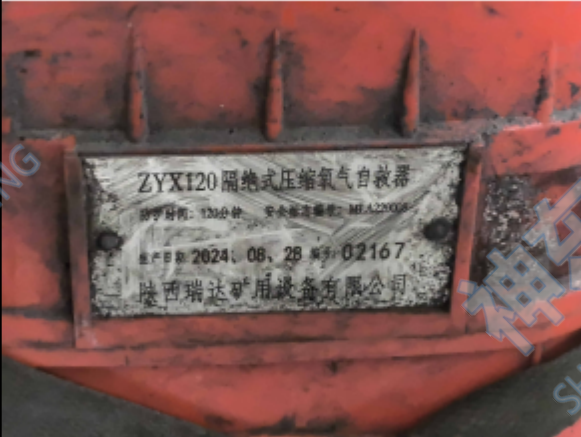
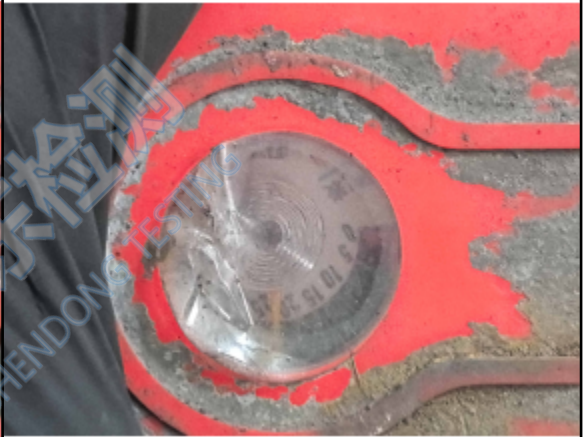
| 序号 | 样品状态 | 红色整机完好 | 出厂编号 | 02167 | | |

| 5 | H14260814381 | 结构设计及外观 | 自救器开启、封印条是否断裂，外壳是否严重破损变形 | 合格 | 合格 | GB 24502-2023《煤矿用自救器》7.3.1 a |
| | | 氧气瓶压力(MPa) | ≥18MPa | 23 | 合格 | GB 24502-2023《煤矿用自救器》7.3.1 c |

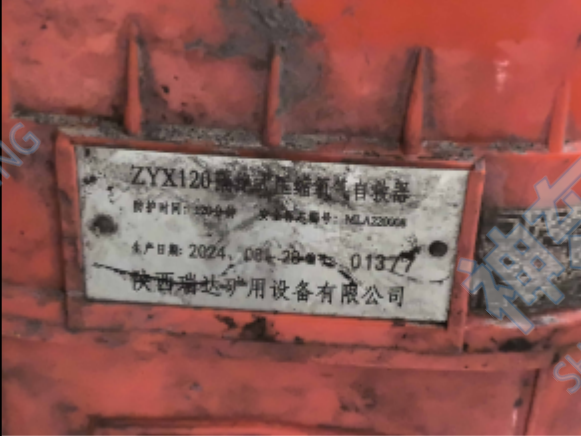
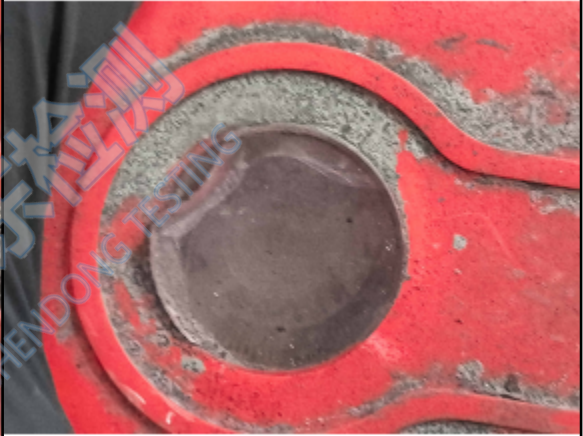
| 序号 | 样品状态 | 红色整机完好 | 出厂编号 | 01377 | | |

| 6 | H14260814382 | 结构设计及外观 | 自救器开启、封印条是否断裂，外壳是否严重破损变形 | 合格 | 合格 | GB 24502-2023《煤矿用自救器》7.3.1 a |
| | | 氧气瓶压力(MPa) | ≥18MPa | 22 | 合格 | GB 24502-2023《煤矿用自救器》7.3.1 c |
