# 检测检验报告

样品名称： 隔绝式压缩氧气自救器（在用品）

规格型号： ZYX45

委托单位： 布尔台煤矿

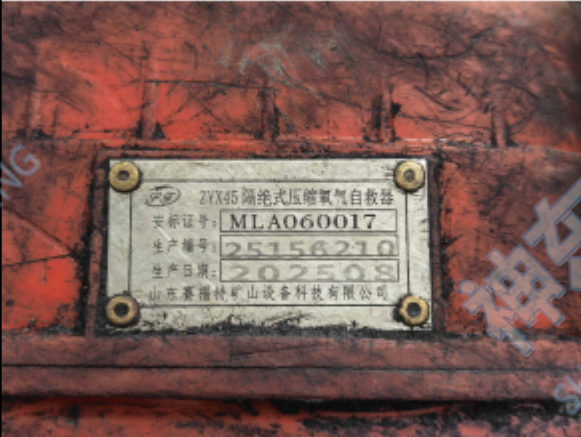
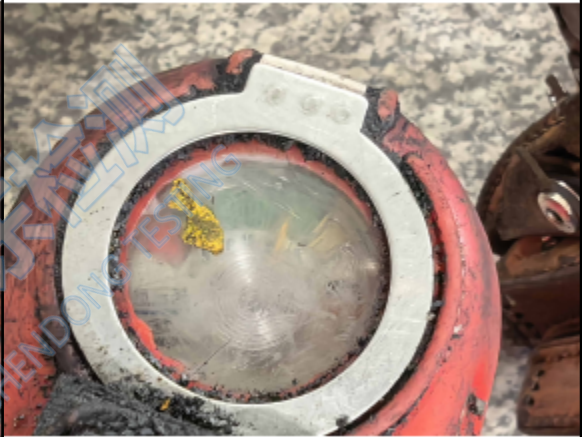
| 序号 | 样品状态 | 红色整机完好 | 出厂编号 | 25156210 | | |

| 1 | H14260814415 | 结构设计及外观 | 自救器开启、封印条是否断裂，外壳是否严重破损变形 | 合格 | 合格 | GB 24502-2023《煤矿用自救器》7.3.1 a |
| | | 氧气瓶压力 (MPa) | ≥18MPa | 21 | 合格 | GB 24502-2023《煤矿用自救器》7.3.1 c |

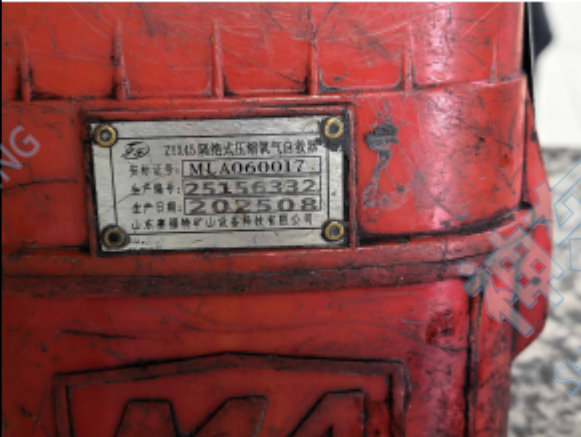
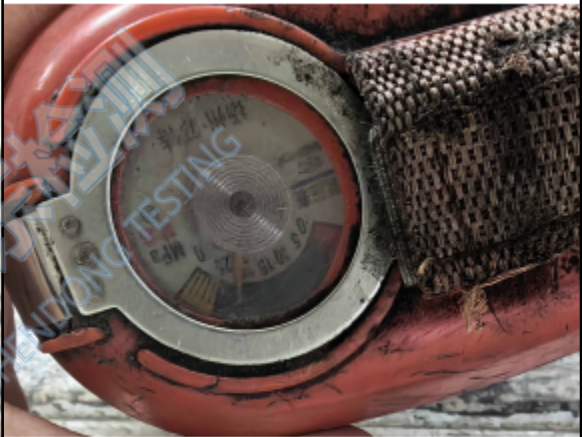
| 序号 | 样品状态 | 红色整机完好 | 出厂编号 | 25156332 | | |

| 2 | H14260814416 | 结构设计及外观 | 自救器开启、封印条是否断裂，外壳是否严重破损变形 | 合格 | 合格 | GB 24502-2023《煤矿用自救器》7.3.1 a |
| | | 氧气瓶压力 (MPa) | ≥18MPa | 20 | 合格 | GB 24502-2023《煤矿用自救器》7.3.1 c |

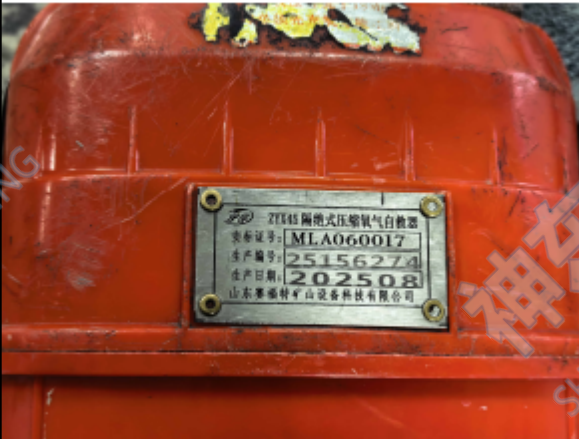
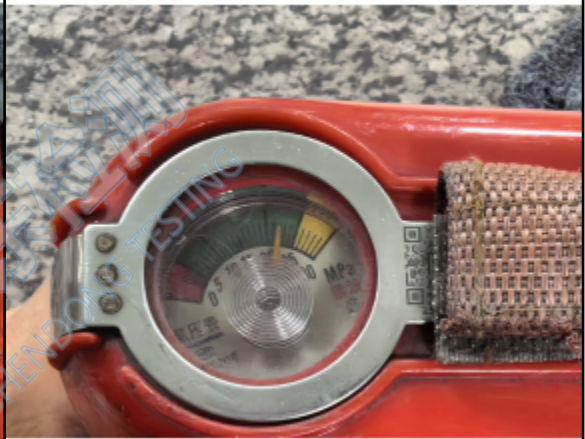
| 序号 | 样品状态 | 红色整机完好 | 出厂编号 | 25156274 | | |

| | | 结构设计及外观 | 自救器开启、封印条是否断裂，外壳是否严重破损变形 | 合格 | 合格 | GB 24502-2023《煤矿用自救器》7.3.1 a |
| 3 | H14260814417 | 氧气瓶压力 (MPa) | ≥18MPa | 22 | 合格 | GB 24502-2023《煤矿用自救器》7.3.1 c |

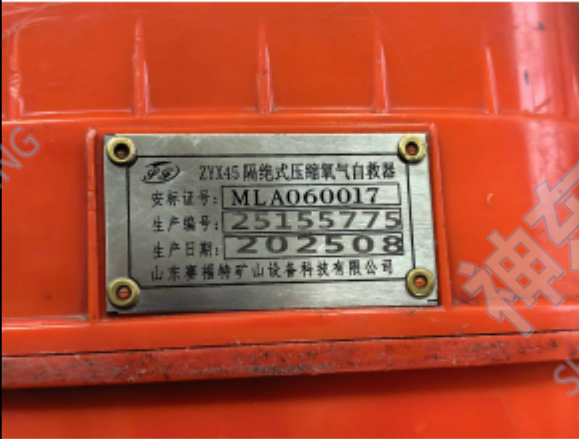
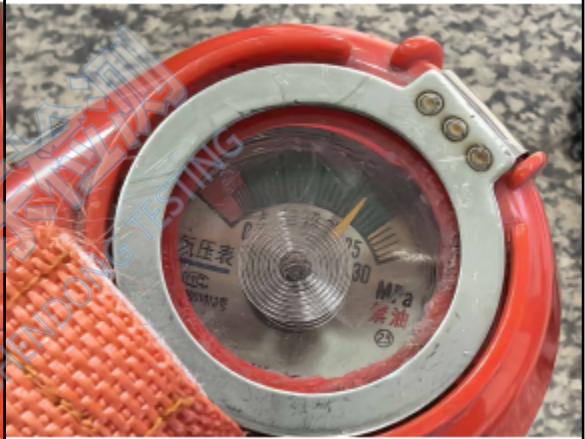
| 序号 | 样品状态 | 红色整机完好 | 出厂编号 | 25155775 | | |

| | | 结构设计及外观 | 自救器开启、封印条是否断裂，外壳是否严重破损变形 | 合格 | 合格 | GB 24502-2023《煤矿用自救器》7.3.1 a |
| 4 | H14260814418 | 氧气瓶压力 (MPa) | ≥18MPa | 21 | 合格 | GB 24502-2023《煤矿用自救器》7.3.1 c |

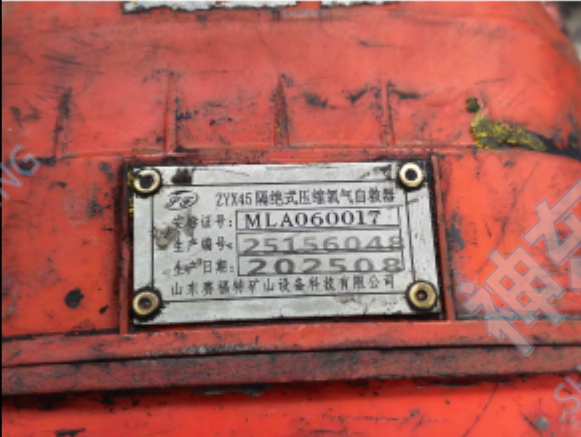
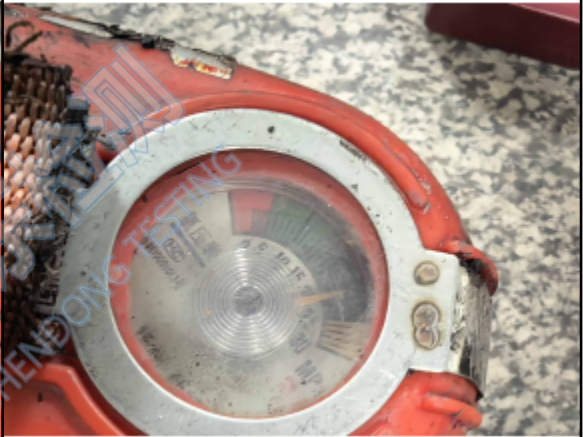
| 序号 | 样品状态 | 红色整机完好 | 出厂编号 | 25156048 | | |

| 7 | H14260814421 | 结构设计及外观 | 自救器开启、封印条是否断裂，外壳是否严重破损变形 | 合格 | 合格 | GB 24502-2023《煤矿用自救器》7.3.1 a |
| | | 氧气瓶压力 (MPa) | ≥18MPa | 21 | 合格 | GB 24502-2023《煤矿用自救器》7.3.1 c |

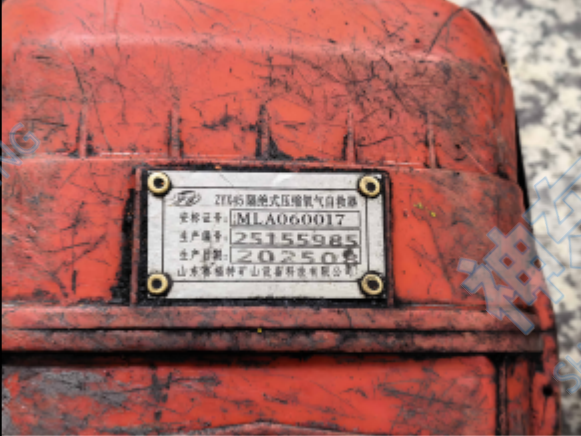
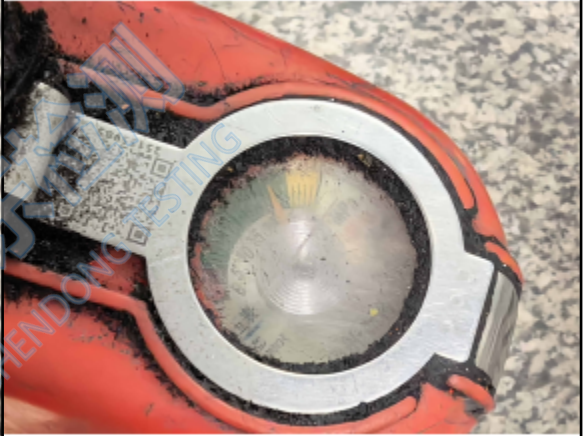
| 序号 | 样品状态 | 红色整机完好 | 出厂编号 | 25155985 | | |

| 8 | H14260814422 | 结构设计及外观 | 自救器开启、封印条是否断裂，外壳是否严重破损变形 | 合格 | 合格 | GB 24502-2023《煤矿用自救器》7.3.1 a |
| | | 氧气瓶压力 (MPa) | ≥18MPa | 22 | 合格 | GB 24502-2023《煤矿用自救器》7.3.1 c |
