# 检测检验报告

样品名称： 隔绝式压缩氧气自救器（在用品）

规格型号： ZYX45

委托单位： 布尔台煤矿

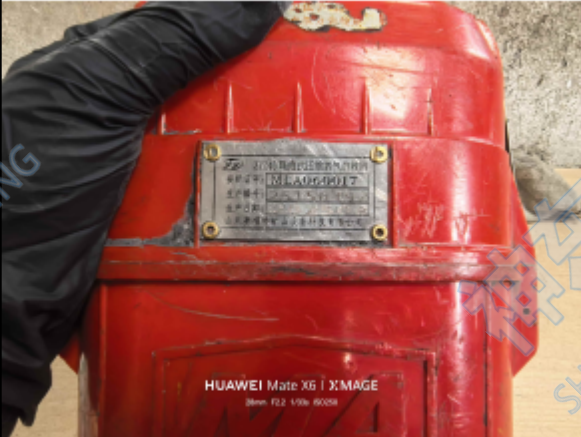
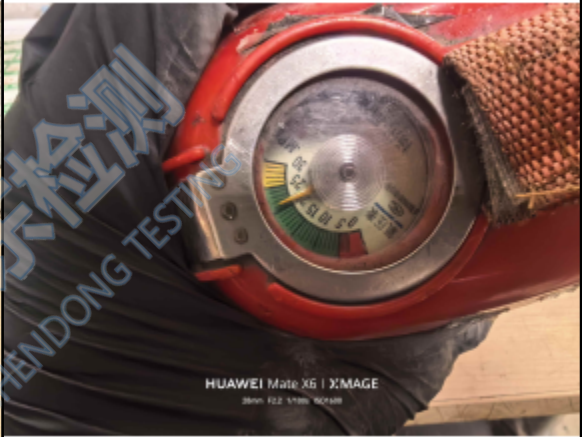
| 序号 | 样品状态 | 红色整机完好 | 出厂编号 | 25156392 | | |

| 1 | H14260814425 | 结构设计及外观 | 自救器开启、封印条是否断裂，外壳是否严重破损变形 | 合格 | 合格 | GB 24502-2023《煤矿用自救器》7.3.1 a |
| | | 氧气瓶压力 (MPa) | ≥18MPa | 21 | 合格 | GB 24502-2023《煤矿用自救器》7.3.1 c |

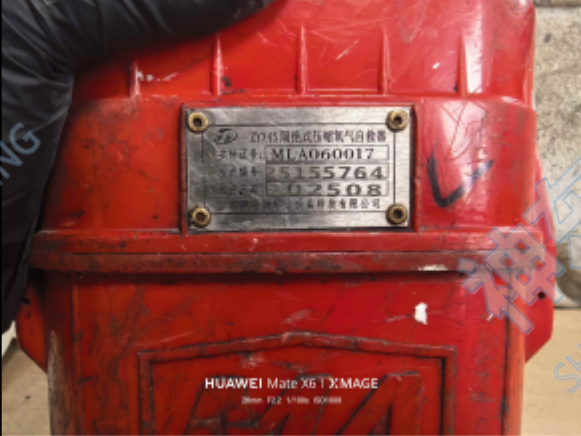
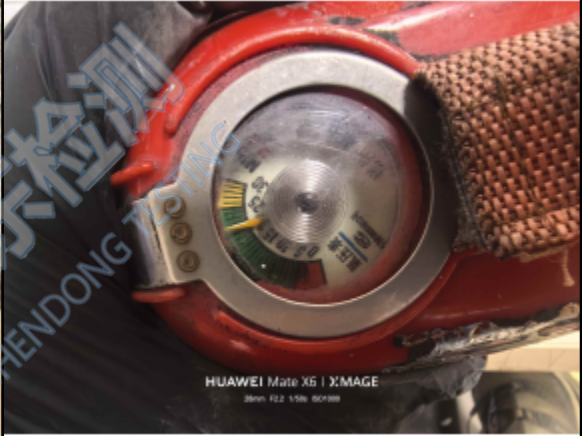
| 序号 | 样品状态 | 红色整机完好 | 出厂编号 | 25155764 | | |

| 2 | H14260814426 | 结构设计及外观 | 自救器开启、封印条是否断裂，外壳是否严重破损变形 | 合格 | 合格 | GB 24502-2023《煤矿用自救器》7.3.1 a |
| | | 氧气瓶压力 (MPa) | ≥18MPa | 21 | 合格 | GB 24502-2023《煤矿用自救器》7.3.1 c |

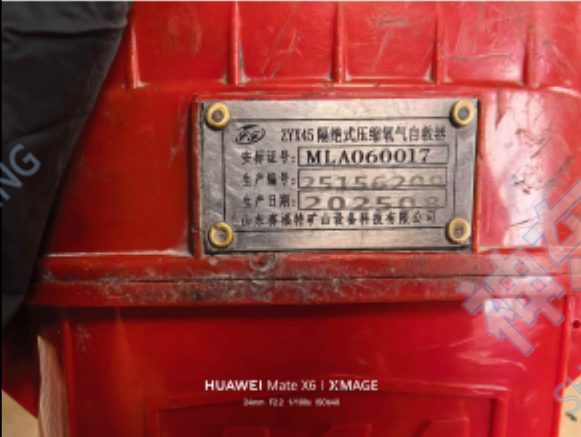
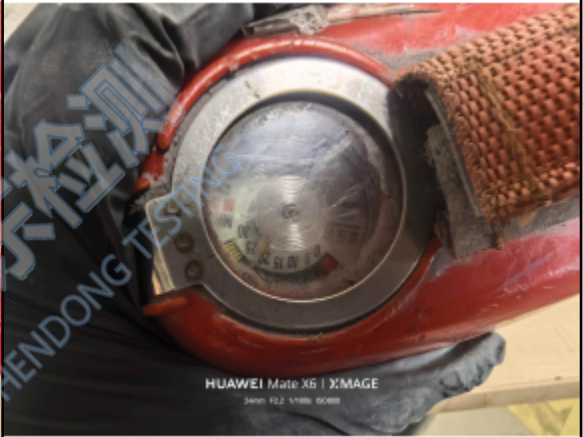
| 序号 | 样品状态 | 红色整机完好 | 出厂编号 | 25156209 | | |

| 5 | H14260814429 | 结构设计及外观 | 自救器开启、封印条是否断裂，外壳是否严重破损变形 | 合格 | 合格 | GB 24502-2023《煤矿用自救器》7.3.1 a |
| | | 氧气瓶压力 (MPa) | ≥18MPa | 20 | 合格 | GB 24502-2023《煤矿用自救器》7.3.1 c |

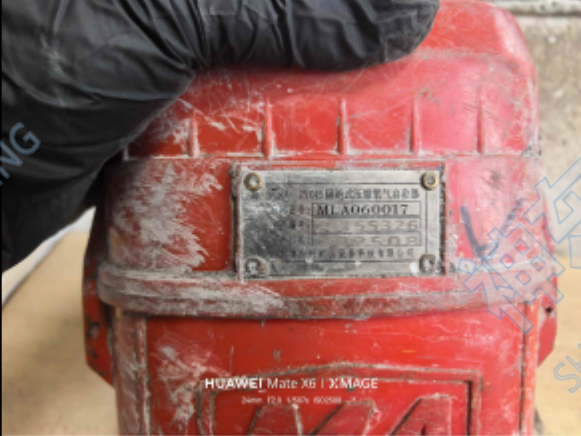
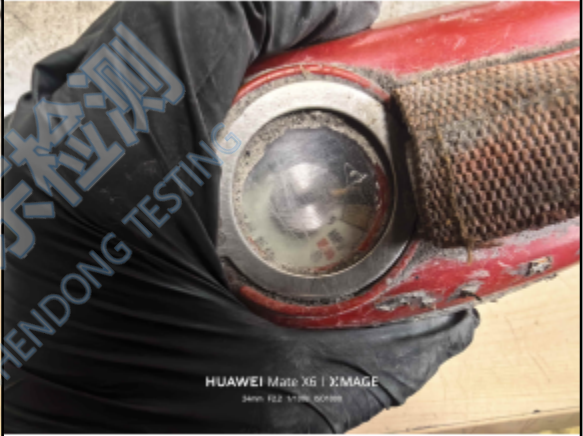
| 序号 | 样品状态 | 红色整机完好 | 出厂编号 | 25155326 | | |

| 6 | H14260814430 | 结构设计及外观 | 自救器开启、封印条是否断裂，外壳是否严重破损变形 | 合格 | 合格 | GB 24502-2023《煤矿用自救器》7.3.1 a |
| | | 氧气瓶压力 (MPa) | ≥18MPa | 20 | 合格 | GB 24502-2023《煤矿用自救器》7.3.1 c |

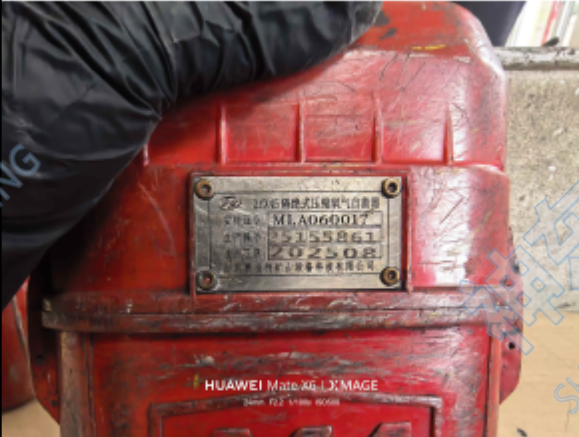
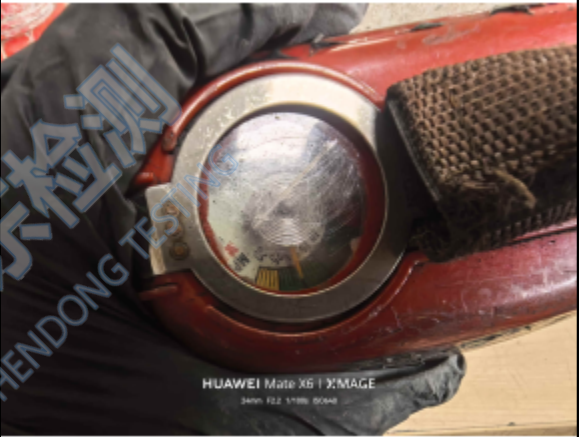
| 序号 | 样品状态 | 红色整机完好 | 出厂编号 | 25155861 | | |

| | | 结构设计及外观 | 自救器开启、封印条是否断裂，外壳是否严重破损变形 | 合格 | 合格 | GB 24502-2023《煤矿用自救器》7.3.1 a |
| 7 | H14260814431 | 氧气瓶压力 (MPa) | ≥18MPa | 21 | 合格 | GB 24502-2023《煤矿用自救器》7.3.1 c |

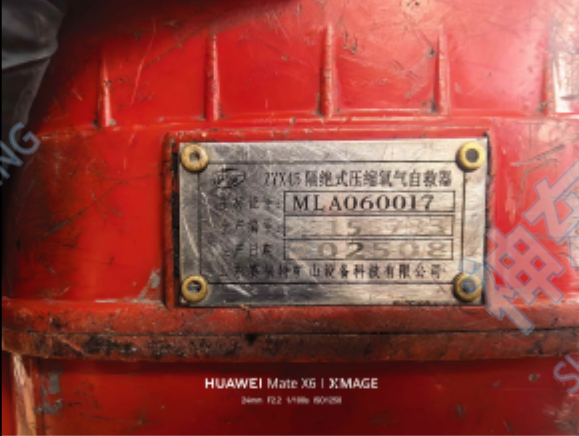
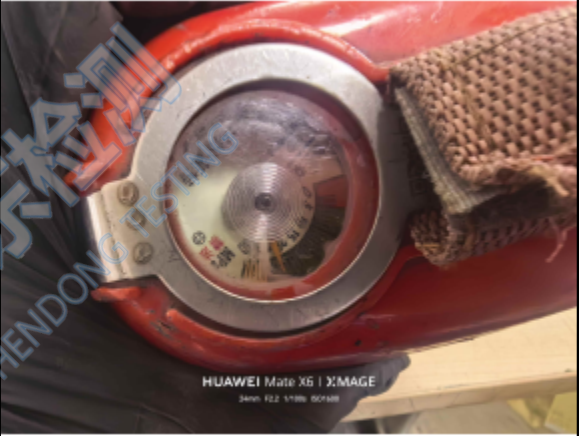
| 序号 | 样品状态 | 红色整机完好 | 出厂编号 | 25155733 | | |

| | | 结构设计及外观 | 自救器开启、封印条是否断裂，外壳是否严重破损变形 | 合格 | 合格 | GB 24502-2023《煤矿用自救器》7.3.1 a |
| 8 | H14260814432 | 氧气瓶压力 (MPa) | ≥18MPa | 22 | 合格 | GB 24502-2023《煤矿用自救器》7.3.1 c |

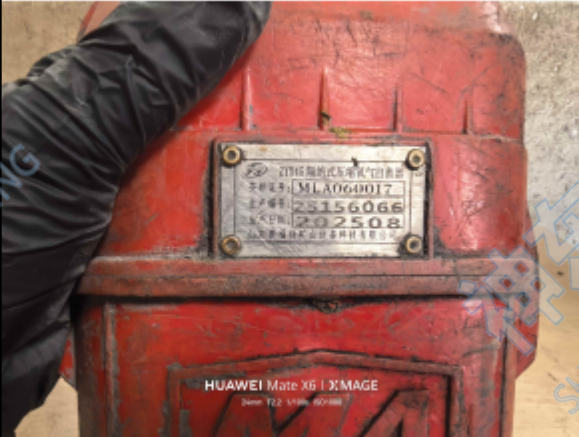
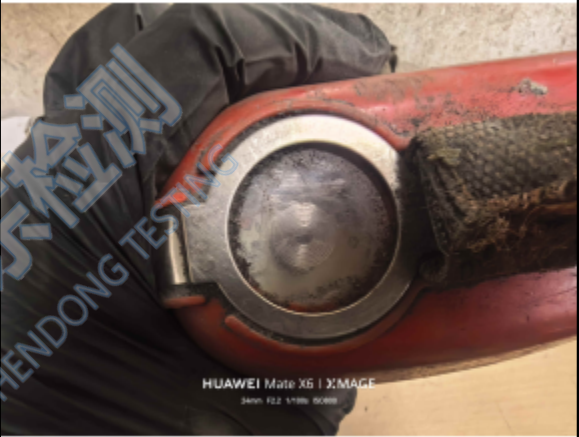
| 序号 | 样品状态 | 红色整机完好 | 出厂编号 | 25156066 | | |

| 9 | H14260814433 | 结构设计及外观 | 自救器开启、封印条是否断裂，外壳是否严重破损变形 | 合格 | 合格 | GB 24502-2023《煤矿用自救器》7.3.1 a |
| | | 氧气瓶压力 (MPa) | ≥18MPa | 20 | 合格 | GB 24502-2023《煤矿用自救器》7.3.1 c |

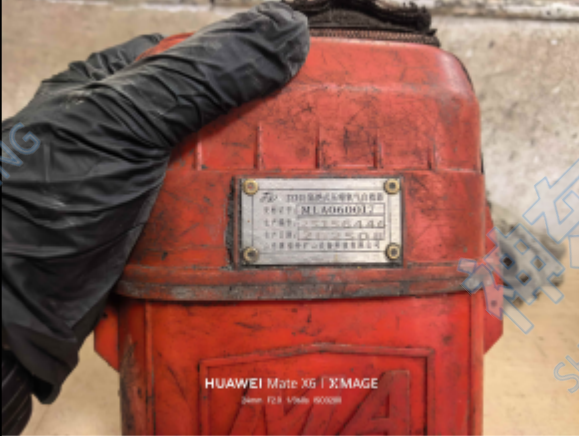
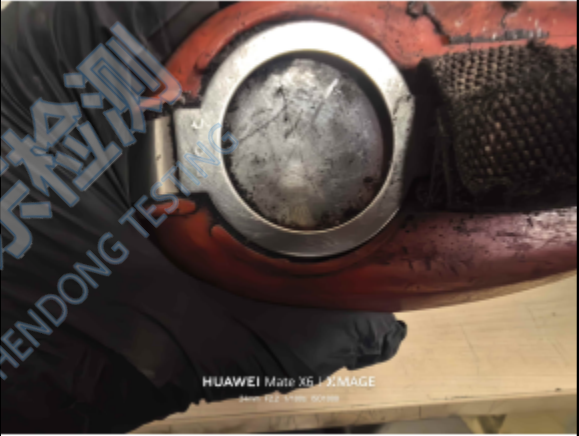
| 序号 | 样品状态 | 红色整机完好 | 出厂编号 | 25156446 | | |

| 10 | H14260814434 | 结构设计及外观 | 自救器开启、封印条是否断裂，外壳是否严重破损变形 | 合格 | 合格 | GB 24502-2023《煤矿用自救器》7.3.1 a |
| | | 氧气瓶压力 (MPa) | ≥18MPa | 20 | 合格 | GB 24502-2023《煤矿用自救器》7.3.1 c |
