# 检测检验报告

样品名称： 隔绝式压缩氧气自救器（在用品）

规格型号： ZYX45

委托单位： 布尔台煤矿

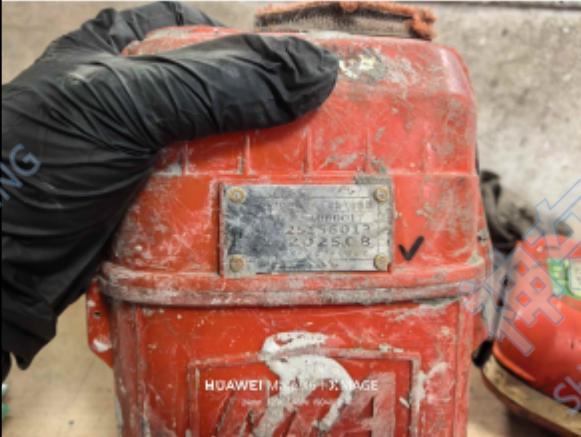
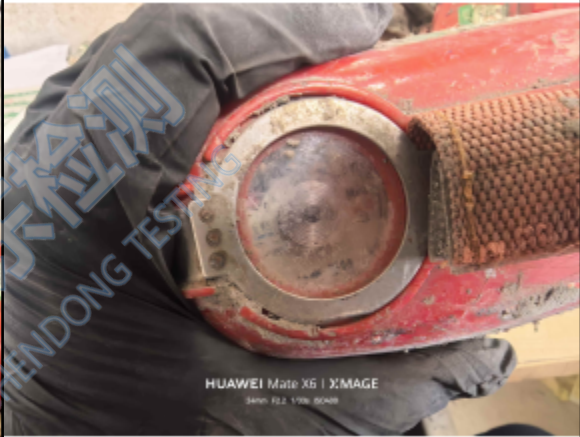
| 序号 | 样品状态 | 红色整机完好 | 出厂编号 | 25156013 | | |

| 1 | H14260814435 | 结构设计及外观 | 自救器开启、封印条是否断裂，外壳是否严重破损变形 | 合格 | 合格 | GB 24502-2023《煤矿用自救器》7.3.1 a |
| | | 氧气瓶压力 (MPa) | ≥18MPa | 20 | 合格 | GB 24502-2023《煤矿用自救器》7.3.1 c |

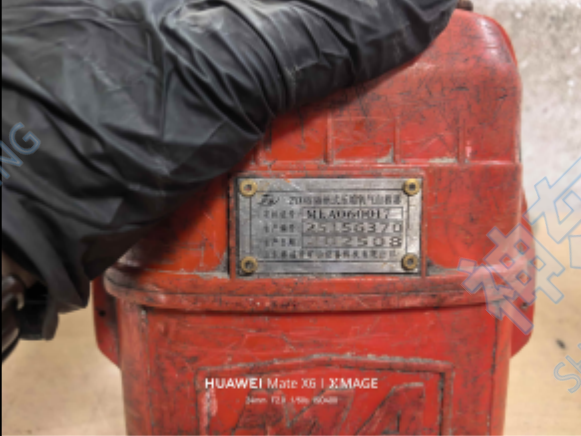
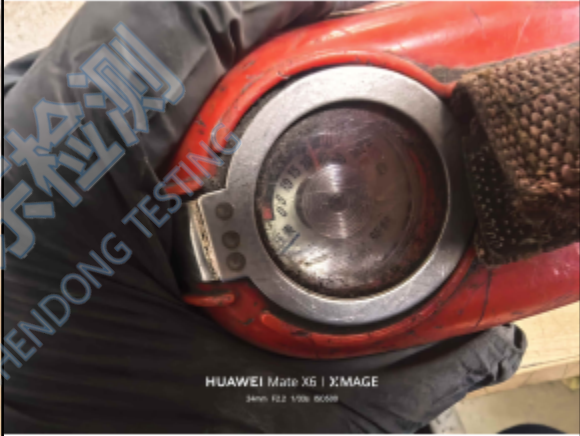
| 序号 | 样品状态 | 红色整机完好 | 出厂编号 | 25156370 | | |

| 2 | H14260814436 | 结构设计及外观 | 自救器开启、封印条是否断裂，外壳是否严重破损变形 | 合格 | 合格 | GB 24502-2023《煤矿用自救器》7.3.1 a |
| | | 氧气瓶压力 (MPa) | ≥18MPa | 20 | 合格 | GB 24502-2023《煤矿用自救器》7.3.1 c |

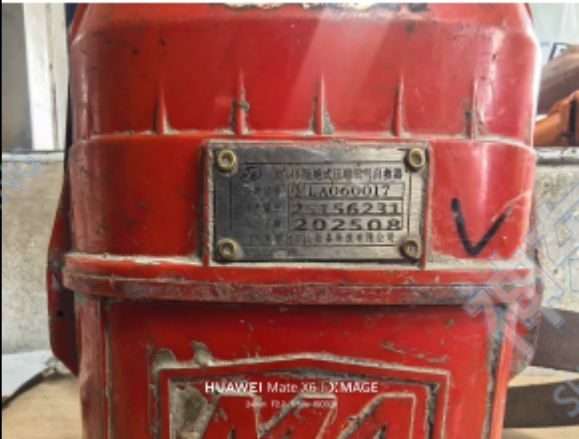
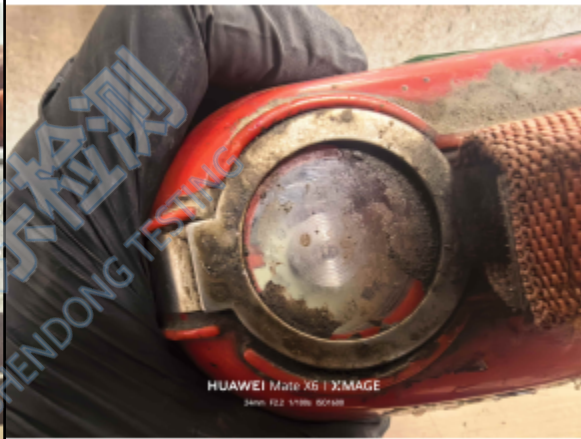
| 序号 | 样品状态 | 红色整机完好 | 出厂编号 | 25156231 | | |

| | | 结构设计及外观 | 自救器开启、封印条是否断裂，外壳是否严重破损变形 | 合格 | 合格 | GB 24502-2023《煤矿用自救器》7.3.1 a |
| 5 | H14260814439 | 氧气瓶压力 (MPa) | ≥18MPa | 21 | 合格 | GB 24502-2023《煤矿用自救器》7.3.1 c |

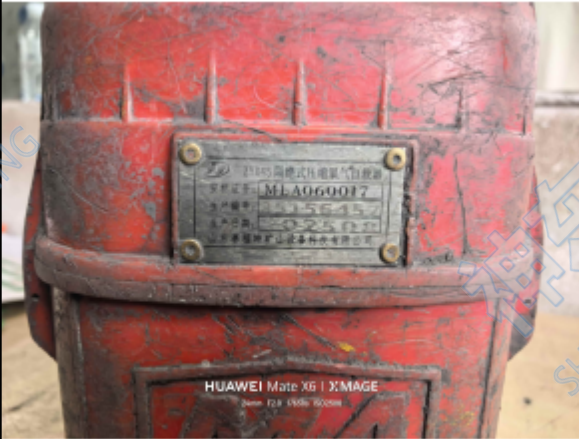
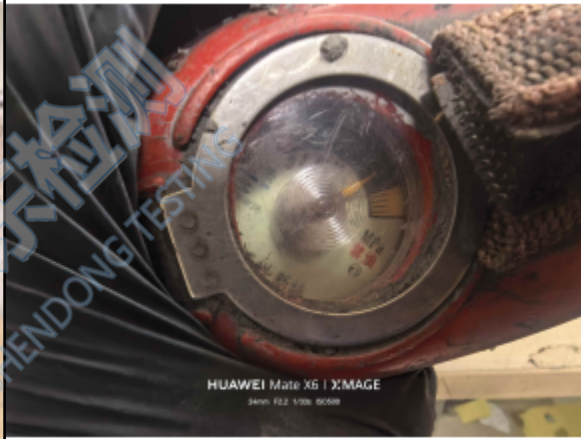
| 序号 | 样品状态 | 红色整机完好 | 出厂编号 | 25156457 | | |

| | | 结构设计及外观 | 自救器开启、封印条是否断裂，外壳是否严重破损变形 | 合格 | 合格 | GB 24502-2023《煤矿用自救器》7.3.1 a |
| 6 | H14260814440 | 氧气瓶压力 (MPa) | ≥18MPa | 22 | 合格 | GB 24502-2023《煤矿用自救器》7.3.1 c |

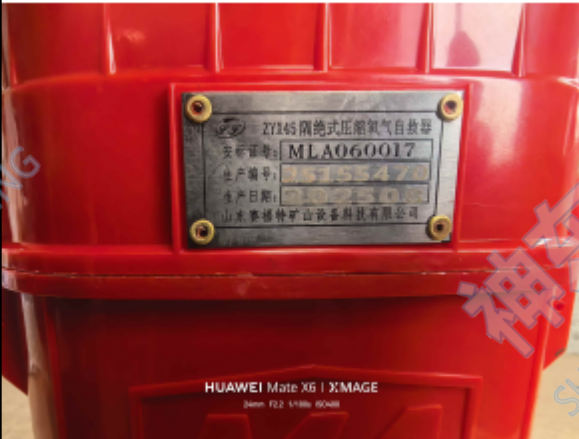
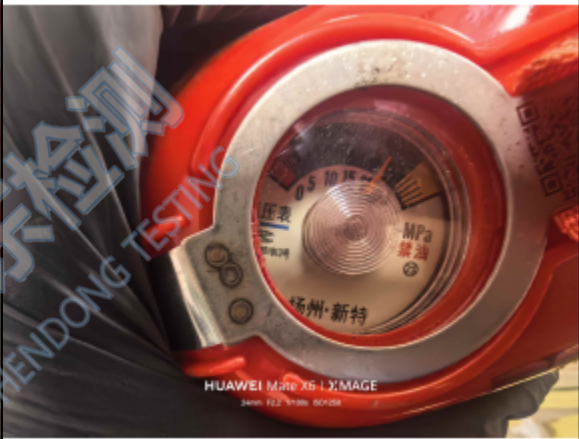
| 序号 | 样品状态 | 红色整机完好 | 出厂编号 | 25155470 | | |

| 7 | H14260814441 | 结构设计及外观 | 自救器开启、封印条是否断裂，外壳是否严重破损变形 | 合格 | 合格 | GB 24502-2023《煤矿用自救器》7.3.1 a |
| | | 氧气瓶压力 (MPa) | ≥18MPa | 21 | 合格 | GB 24502-2023《煤矿用自救器》7.3.1 c |

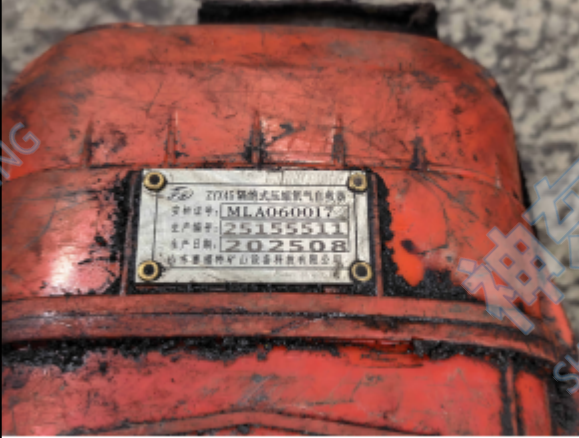
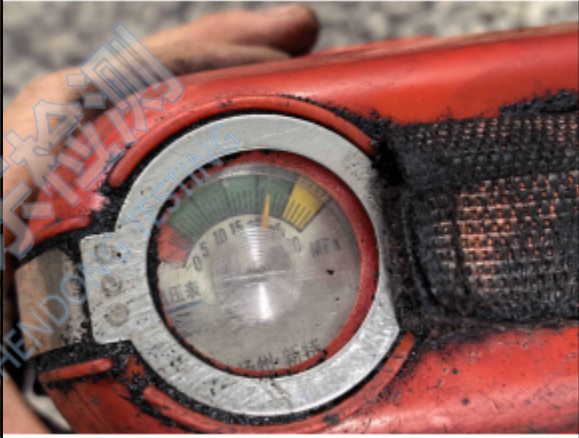
| 序号 | 样品状态 | 红色整机完好 | 出厂编号 | 25155511 | | |

| 8 | H14260814442 | 结构设计及外观 | 自救器开启、封印条是否断裂，外壳是否严重破损变形 | 合格 | 合格 | GB 24502-2023《煤矿用自救器》7.3.1 a |
| | | 氧气瓶压力 (MPa) | ≥18MPa | 21 | 合格 | GB 24502-2023《煤矿用自救器》7.3.1 c |

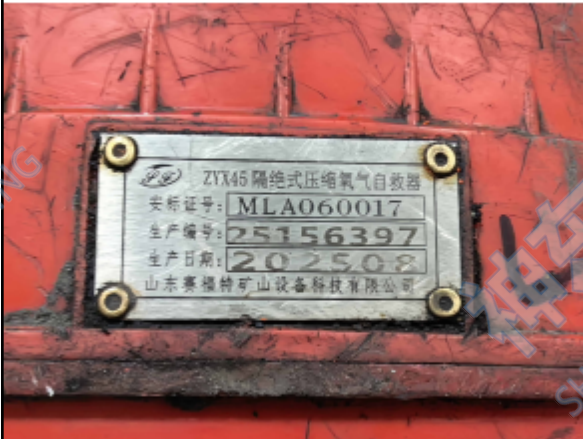
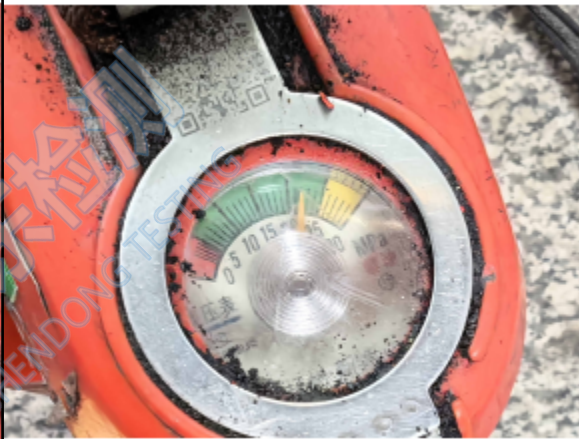
| 序号 | 样品状态 | 红色整机完好 | 出厂编号 | 25156397 | | | |

| 9 | H14260814443 | 结构设计及外观 | 自救器开启、封印条是否断裂，外壳是否严重破损变形 | 合格 | 合格 | GB 24502-2023《煤矿用自救器》7.3.1 a | |
| | | 氧气瓶压力 (MPa) | ≥18MPa | 21 | 合格 | GB 24502-2023《煤矿用自救器》7.3.1 c | |

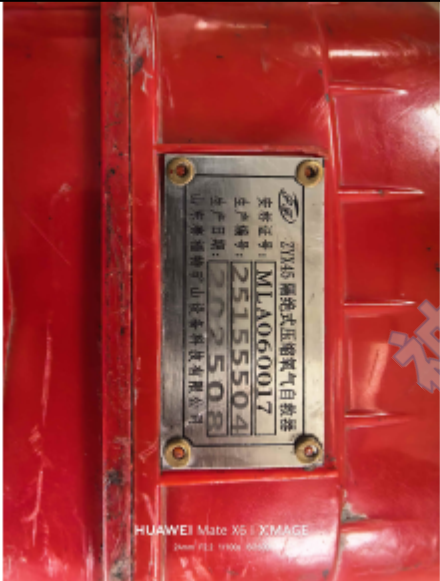
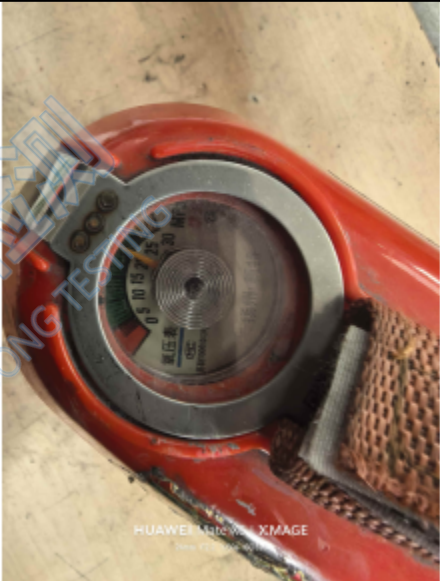
| 序号 | 样品状态 | 红色整机完好 | 出厂编号 | 25155504 | | | |

| 10 | H14260814444 | 结构设计及外观 | 自救器开启、封印条是否断裂，外壳是否严重破损变形 | 合格 | 合格 | GB 24502-2023《煤矿用自救器》7.3.1 a | |
| | | 氧气瓶压力 (MPa) | ≥18MPa | 21 | 合格 | GB 24502-2023《煤矿用自救器》7.3.1 c | |
