# 检测检验报告

样品名称： 隔绝式压缩氧气自救器（在用品）

规格型号： ZYX45

委托单位： 布尔台煤矿

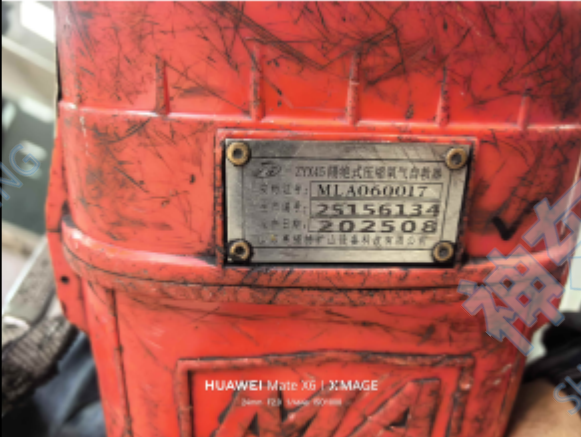
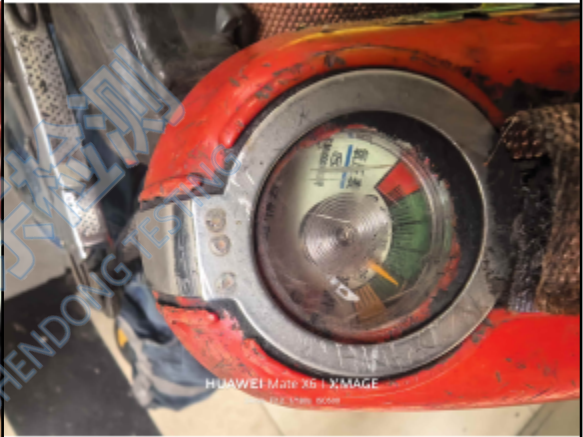
| 序号 | 样品状态 | 红色整机完好 | 出厂编号 | 25156134 | | |

| 1 | H14260814445 | 结构设计及外观 | 自救器开启、封印条是否断裂，外壳是否严重破损变形 | 合格 | 合格 | GB 24502-2023《煤矿用自救器》7.3.1 a |
| | | 氧气瓶压力 (MPa) | ≥18MPa | 22 | 合格 | GB 24502-2023《煤矿用自救器》7.3.1 c |

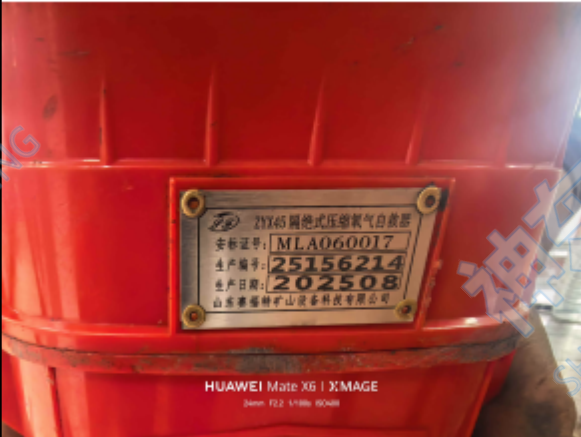
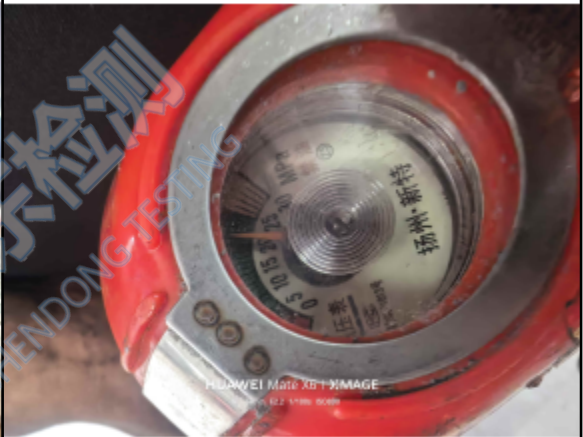
| 序号 | 样品状态 | 红色整机完好 | 出厂编号 | 25156214 | | |

| 2 | H14260814446 | 结构设计及外观 | 自救器开启、封印条是否断裂，外壳是否严重破损变形 | 合格 | 合格 | GB 24502-2023《煤矿用自救器》7.3.1 a |
| | | 氧气瓶压力 (MPa) | ≥18MPa | 21 | 合格 | GB 24502-2023《煤矿用自救器》7.3.1 c |

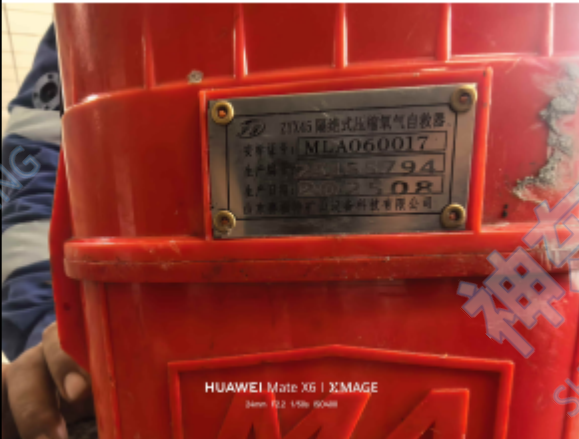
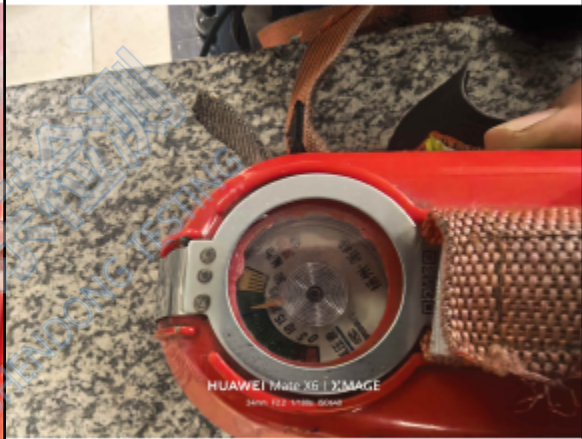
| 序号 | 样品状态 | 红色整机完好 | 出厂编号 | 25155794 | | |

| | | 结构设计及外观 | 自救器开启、封印条是否断裂，外壳是否严重破损变形 | 合格 | 合格 | GB 24502-2023《煤矿用自救器》7.3.1 a |
| 3 | H14260814447 | 氧气瓶压力 (MPa) | ≥18MPa | 21 | 合格 | GB 24502-2023《煤矿用自救器》7.3.1 c |

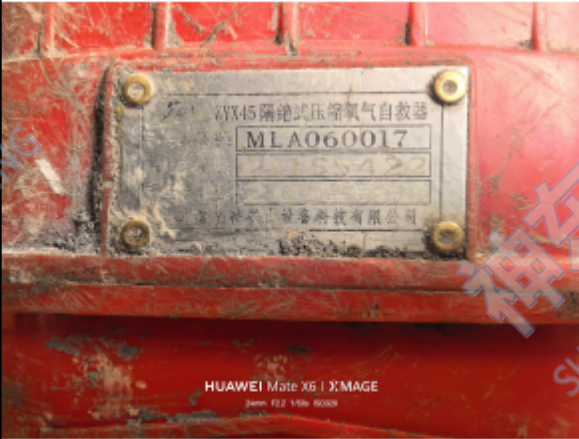
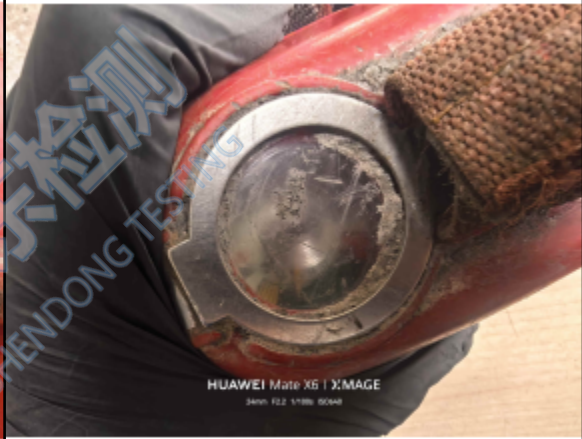
| 序号 | 样品状态 | 红色整机完好 | 出厂编号 | 25155422 | | |

| | | 结构设计及外观 | 自救器开启、封印条是否断裂，外壳是否严重破损变形 | 合格 | 合格 | GB 24502-2023《煤矿用自救器》7.3.1 a |
| 4 | H14260814448 | 氧气瓶压力 (MPa) | ≥18MPa | 20 | 合格 | GB 24502-2023《煤矿用自救器》7.3.1 c |

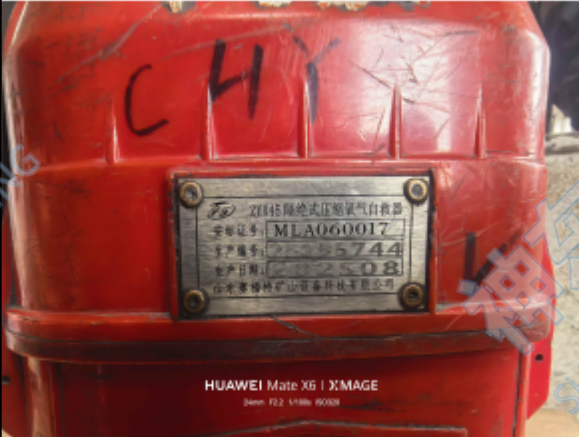
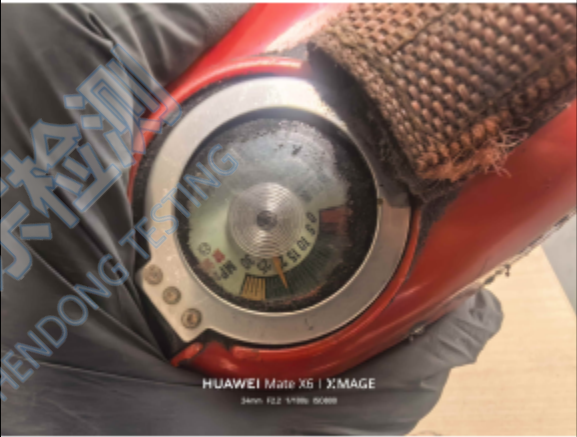
| 序号 | 样品状态 | 红色整机完好 | 出厂编号 | 25155744 | | |

| 7 | H14260814451 | 结构设计及外观 | 自救器开启、封印条是否断裂，外壳是否严重破损变形 | 合格 | 合格 | GB 24502-2023《煤矿用自救器》7.3.1 a |
| | | 氧气瓶压力 (MPa) | ≥18MPa | 21 | 合格 | GB 24502-2023《煤矿用自救器》7.3.1 c |

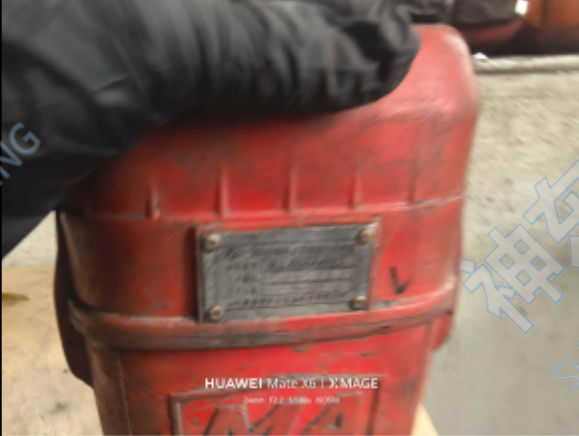
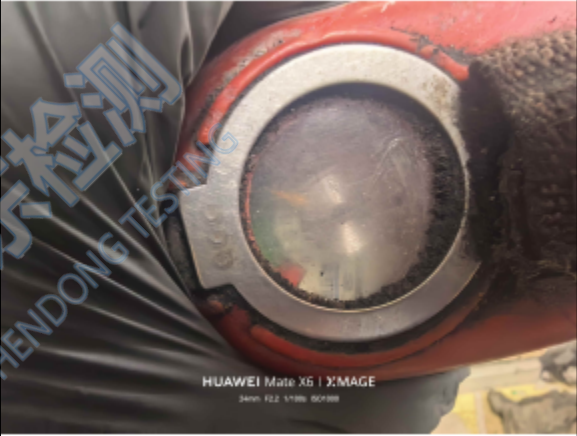
| 序号 | 样品状态 | 红色整机完好 | 出厂编号 | 25156467 | | |

| 8 | H14260814452 | 结构设计及外观 | 自救器开启、封印条是否断裂，外壳是否严重破损变形 | 合格 | 合格 | GB 24502-2023《煤矿用自救器》7.3.1 a |
| | | 氧气瓶压力 (MPa) | ≥18MPa | 21 | 合格 | GB 24502-2023《煤矿用自救器》7.3.1 c |

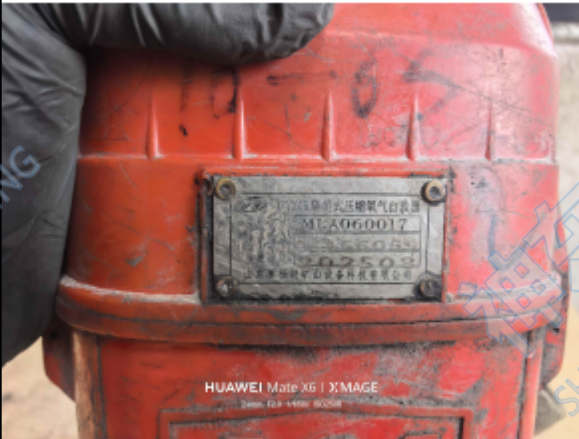
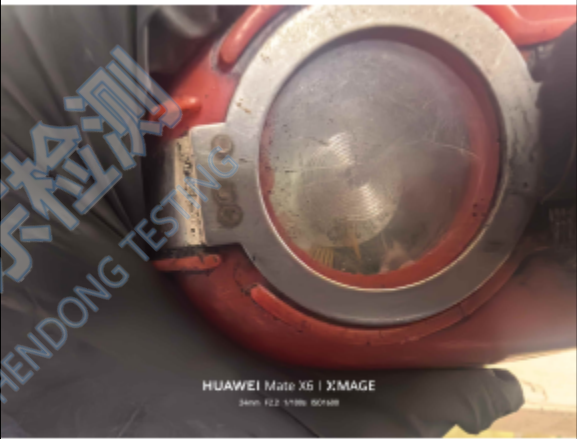
| 序号 | 样品状态 | 红色整机完好 | 出厂编号 | 25156069 | | |

| | | 结构设计及外观 | 自救器开启、封印条是否断裂，外壳是否严重破损变形 | 合格 | 合格 | GB 24502-2023《煤矿用自救器》7.3.1 a |
| 9 | H14260814453 | 氧气瓶压力 (MPa) | ≥18MPa | 21 | 合格 | GB 24502-2023《煤矿用自救器》7.3.1 c |

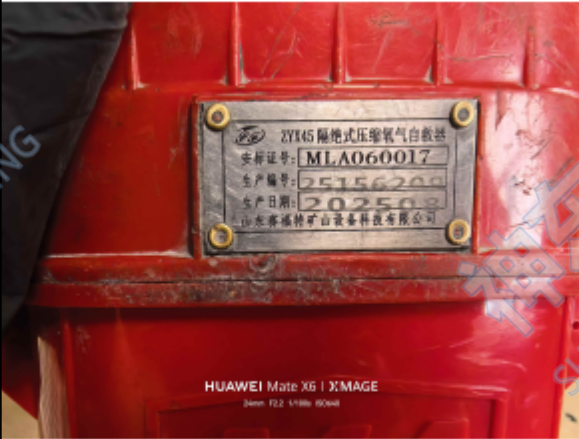
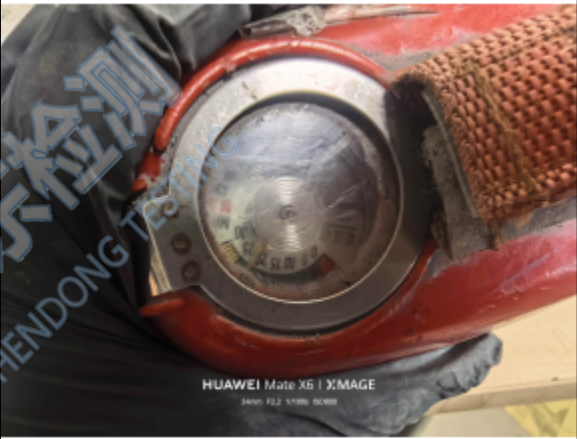
| 序号 | 样品状态 | 红色整机完好 | 出厂编号 | 25156209 | | |

| | | 结构设计及外观 | 自救器开启、封印条是否断裂，外壳是否严重破损变形 | 合格 | 合格 | GB 24502-2023《煤矿用自救器》7.3.1 a |
| 10 | H14260814454 | 氧气瓶压力 (MPa) | ≥18MPa | 22 | 合格 | GB 24502-2023《煤矿用自救器》7.3.1 c |
