# 检测检验报告

样品名称： 隔绝式压缩氧气自救器（在用品）

规格型号： ZYX45

委托单位： 布尔台煤矿

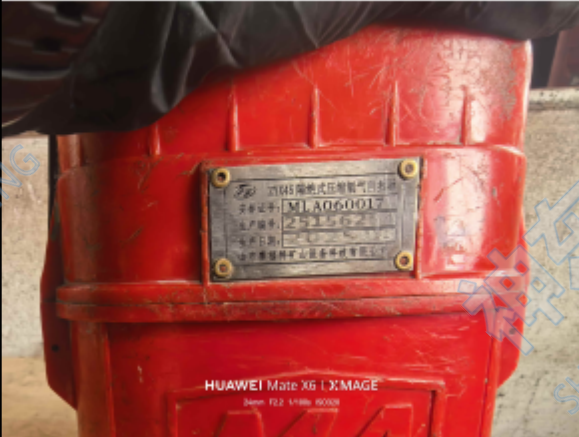
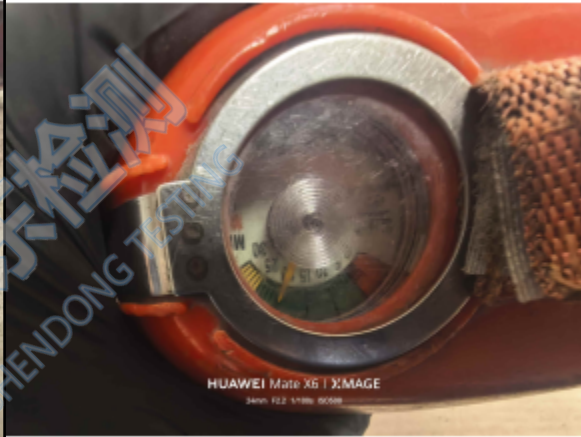
| 序号 | 样品状态 | 红色整机完好 | 出厂编号 | 25156254 | | |

| 1 | H14260814465 | 结构设计及外观 | 自救器开启、封印条是否断裂，外壳是否严重破损变形 | 合格 | 合格 | GB 24502-2023《煤矿用自救器》7.3.1 a |
| | | 氧气瓶压力 (MPa) | ≥18MPa | 21 | 合格 | GB 24502-2023《煤矿用自救器》7.3.1 c |

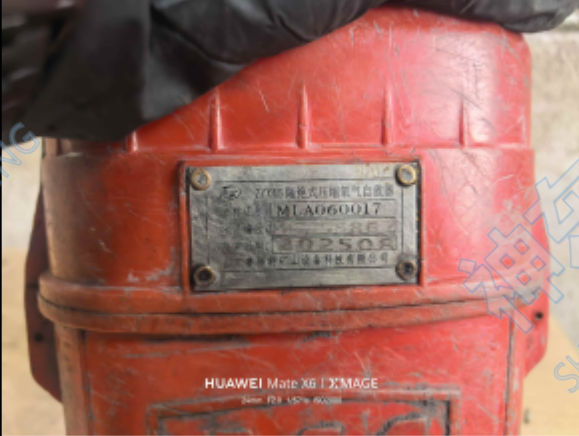
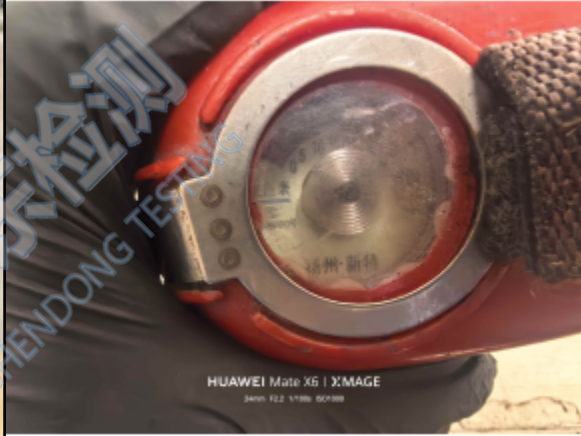
| 序号 | 样品状态 | 红色整机完好 | 出厂编号 | 25155867 | | |

| 2 | H14260814466 | 结构设计及外观 | 自救器开启、封印条是否断裂，外壳是否严重破损变形 | 合格 | 合格 | GB 24502-2023《煤矿用自救器》7.3.1 a |
| | | 氧气瓶压力 (MPa) | ≥18MPa | 21 | 合格 | GB 24502-2023《煤矿用自救器》7.3.1 c |

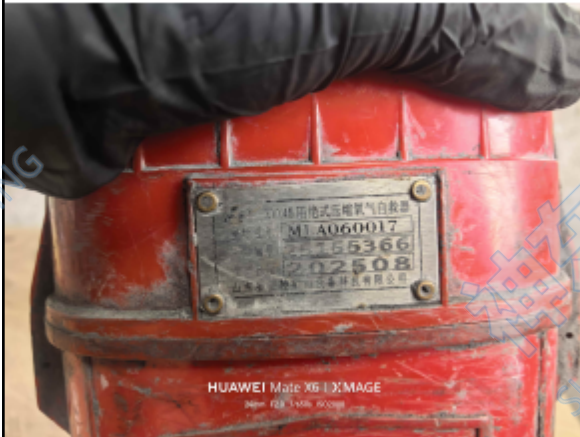
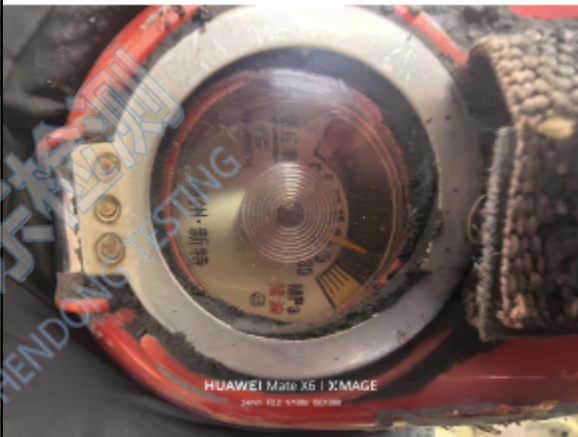
| 序号 | 样品状态 | 红色整机完好 | 出厂编号 | 25155366 | | |

| | | 结构设计及外观 | 自救器开启、封印条是否断裂，外壳是否严重破损变形 | 合格 | 合格 | GB 24502-2023《煤矿用自救器》7.3.1 a |
| 3 | H14260814467 | 氧气瓶压力 (MPa) | ≥18MPa | 21 | 合格 | GB 24502-2023《煤矿用自救器》7.3.1 c |

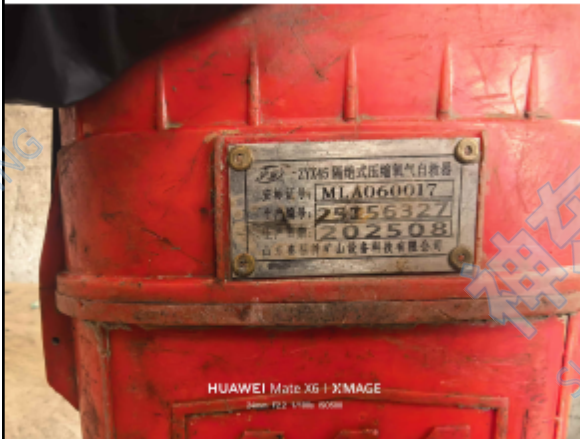
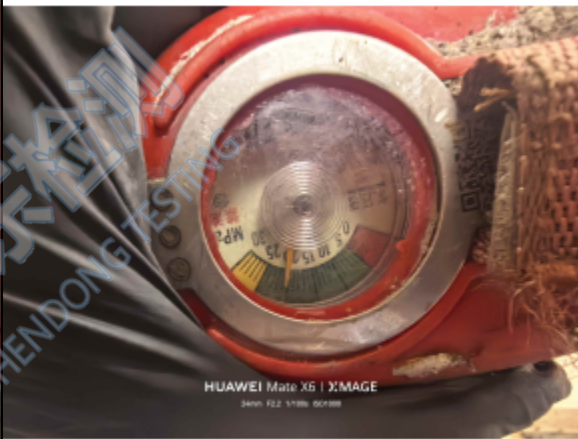
| 序号 | 样品状态 | 红色整机完好 | 出厂编号 | 25156327 | | |

| | | 结构设计及外观 | 自救器开启、封印条是否断裂，外壳是否严重破损变形 | 合格 | 合格 | GB 24502-2023《煤矿用自救器》7.3.1 a |
| 4 | H14260814468 | 氧气瓶压力 (MPa) | ≥18MPa | 21 | 合格 | GB 24502-2023《煤矿用自救器》7.3.1 c |

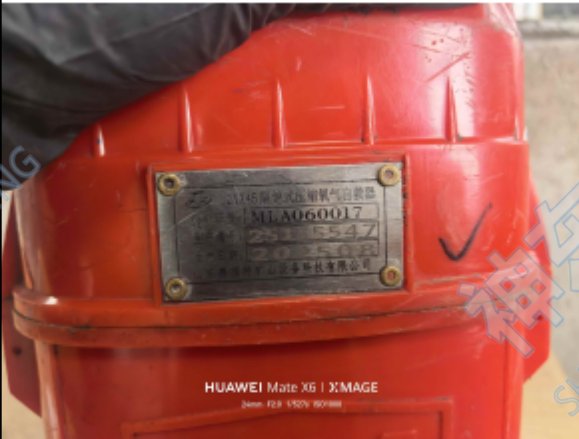
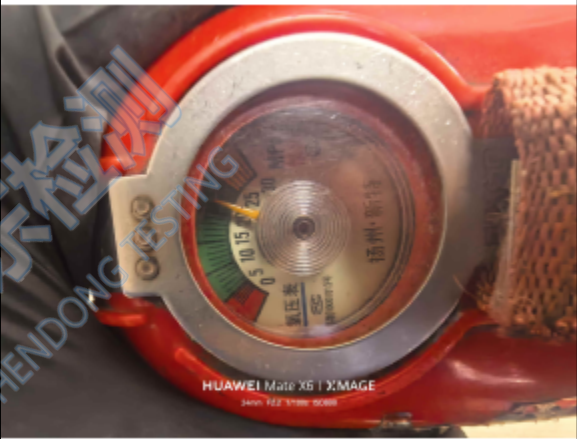
| 序号 | 样品状态 | 红色整机完好 | 出厂编号 | 25155547 | | |

| | | 结构设计及外观 | 自救器开启、封印条是否断裂，外壳是否严重破损变形 | 合格 | 合格 | GB 24502-2023《煤矿用自救器》7.3.1 a |
| 5 | H14260814469 | 氧气瓶压力 (MPa) | ≥18MPa | 21 | 合格 | GB 24502-2023《煤矿用自救器》7.3.1 c |

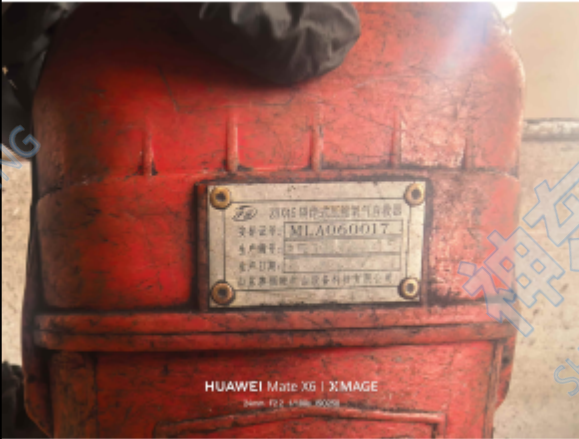
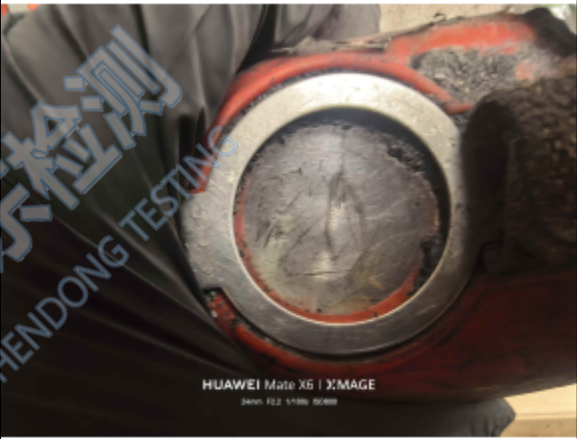
| 序号 | 样品状态 | 红色整机完好 | 出厂编号 | 25156445 | | |

| | | 结构设计及外观 | 自救器开启、封印条是否断裂，外壳是否严重破损变形 | 合格 | 合格 | GB 24502-2023《煤矿用自救器》7.3.1 a |
| 6 | H14260814470 | 氧气瓶压力 (MPa) | ≥18MPa | 21 | 合格 | GB 24502-2023《煤矿用自救器》7.3.1 c |

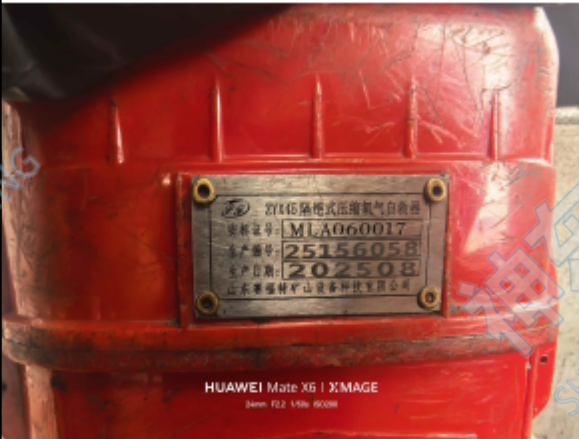
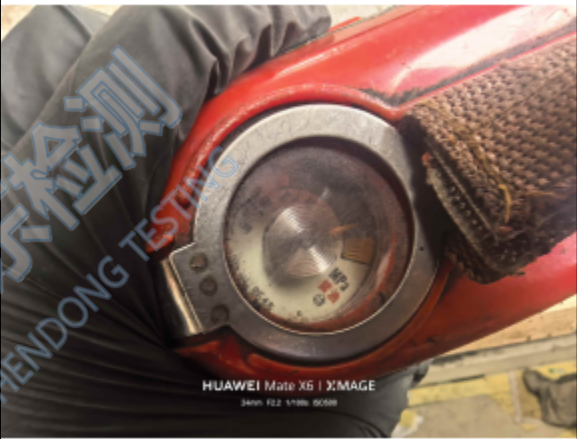
| 序号 | 样品状态 | 红色整机完好 | 出厂编号 | 25156058 | | |

| 9 | H14260814473 | 结构设计及外观 | 自救器开启、封印条是否断裂，外壳是否严重破损变形 | 合格 | 合格 | GB 24502-2023《煤矿用自救器》7.3.1 a |
| | | 氧气瓶压力 (MPa) | ≥18MPa | 22 | 合格 | GB 24502-2023《煤矿用自救器》7.3.1 c |

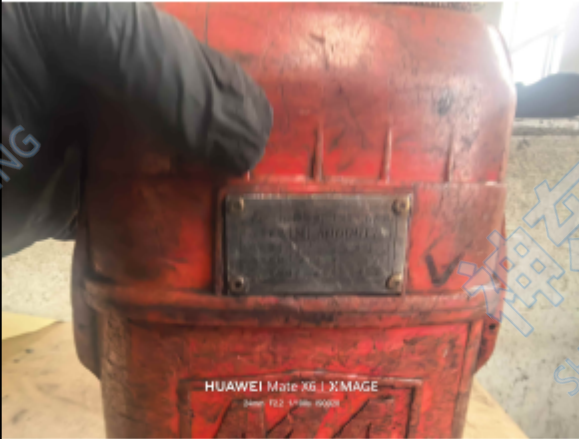
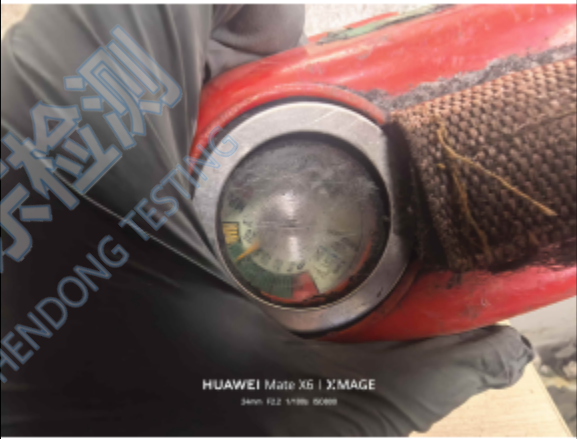
| | 样品状态 | 红色整机完好 | 出厂编号 | 25156410 | | |

| 10 | H14260814474 | 结构设计及外观 | 自救器开启、封印条是否断裂，外壳是否严重破损变形 | 合格 | 合格 | GB 24502-2023《煤矿用自救器》7.3.1 a |
| | | 氧气瓶压力 (MPa) | ≥18MPa | 22 | 合格 | GB 24502-2023《煤矿用自救器》7.3.1 c |
