# 检测检验报告

样品名称： 隔绝式压缩氧气自救器（在用品）

规格型号： ZYX45

委托单位： 布尔台煤矿

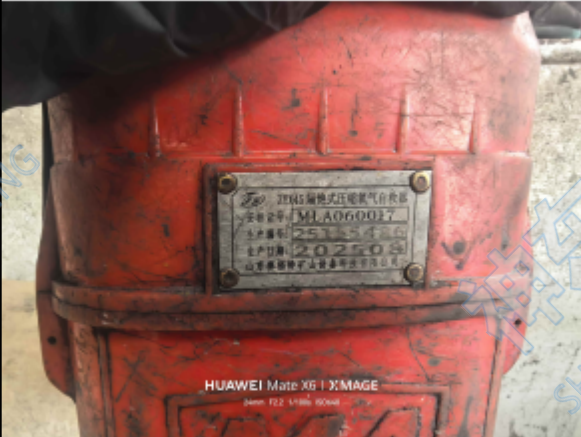
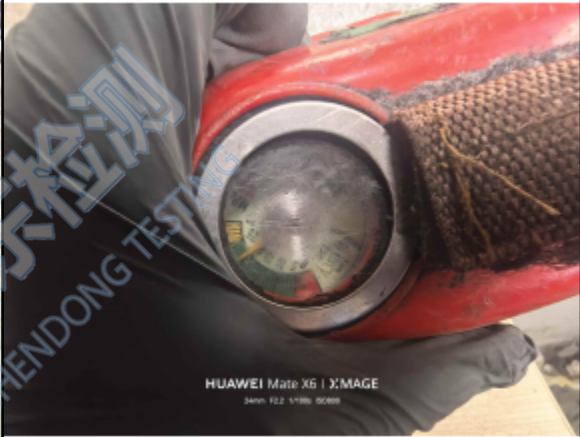
| 序号 | 样品状态 | 红色整机完好 | 出厂编号 | 25155426 | | |

| 1 | H14260814495 | 结构设计及外观 | 自救器开启、封印条是否断裂，外壳是否严重破损变形 | 合格 | 合格 | GB 24502-2023《煤矿用自救器》7.3.1 a |
| | | 氧气瓶压力(MPa) | ≥18MPa | 21 | 合格 | GB 24502-2023《煤矿用自救器》7.3.1 c |

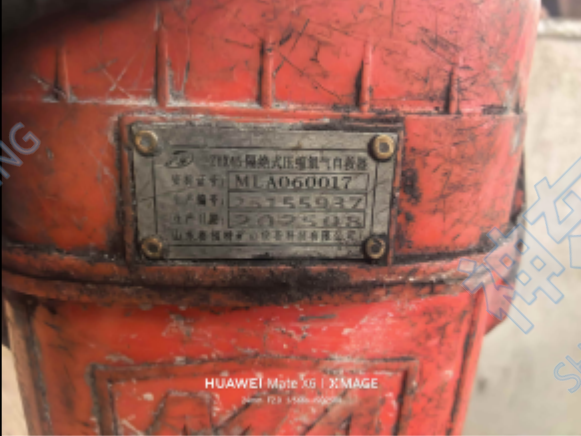
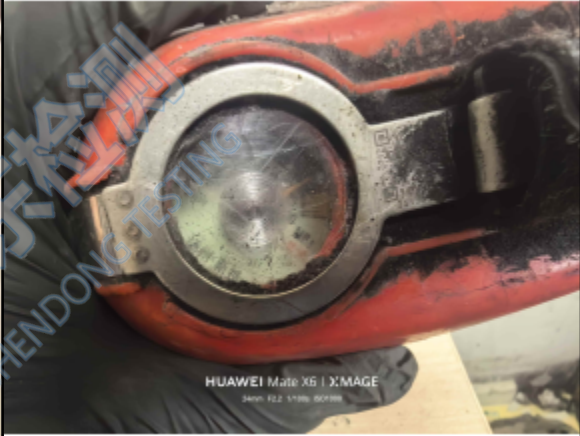
| 序号 | 样品状态 | 红色整机完好 | 出厂编号 | 25155937 | | |

| 2 | H14260814496 | 结构设计及外观 | 自救器开启、封印条是否断裂，外壳是否严重破损变形 | 合格 | 合格 | GB 24502-2023《煤矿用自救器》7.3.1 a |
| | | 氧气瓶压力(MPa) | ≥18MPa | 21 | 合格 | GB 24502-2023《煤矿用自救器》7.3.1 c |

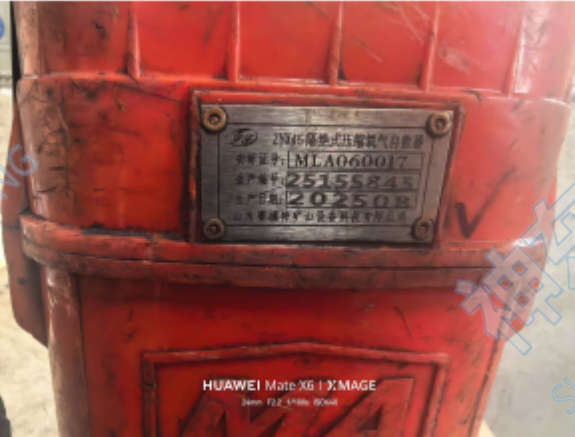
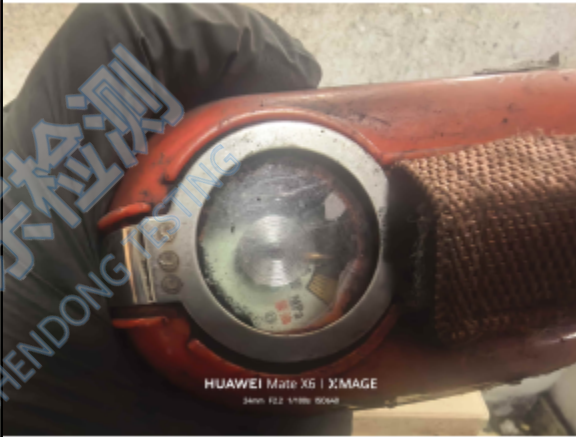
| 序号 | 样品状态 | 红色整机完好 | 出厂编号 | 25155845 | | |

| 3 | H14260814497 | 结构设计及外观 | 自救器开启、封印条是否断裂，外壳是否严重破损变形 | 合格 | 合格 | GB 24502-2023《煤矿用自救器》7.3.1 a |
| | | 氧气瓶压力 (MPa) | ≥18MPa | 21 | 合格 | GB 24502-2023《煤矿用自救器》7.3.1 c |

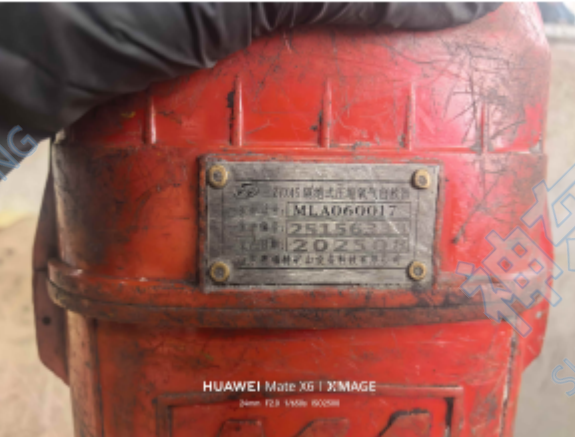
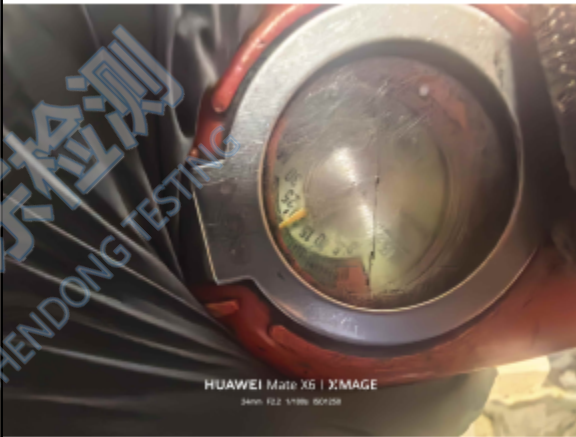
| 序号 | 样品状态 | 红色整机完好 | 出厂编号 | 25156333 | | |

| 4 | H14260814498 | 结构设计及外观 | 自救器开启、封印条是否断裂，外壳是否严重破损变形 | 合格 | 合格 | GB 24502-2023《煤矿用自救器》7.3.1 a |
| | | 氧气瓶压力 (MPa) | ≥18MPa | 20 | 合格 | GB 24502-2023《煤矿用自救器》7.3.1 c |

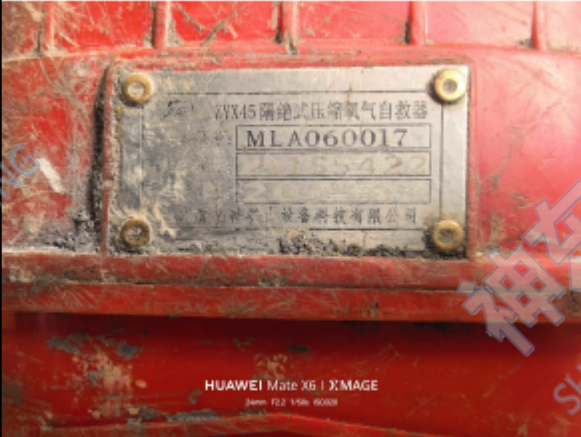
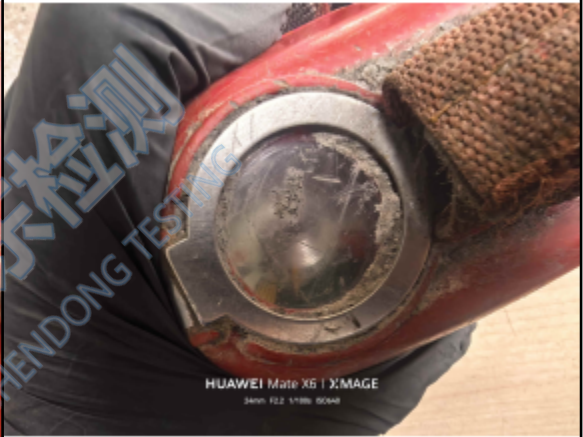
| 序号 | 样品状态 | 红色整机完好 | 出厂编号 | 25155422 | | |

| 5 | H14260814499 | 结构设计及外观 | 自救器开启、封印条是否断裂，外壳是否严重破损变形 | 合格 | 合格 | GB 24502-2023《煤矿用自救器》7.3.1 a |
| | | 氧气瓶压力 (MPa) | ≥18MPa | 21 | 合格 | GB 24502-2023《煤矿用自救器》7.3.1 c |

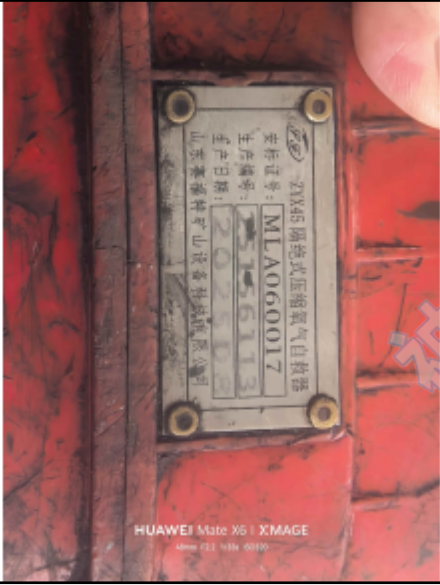
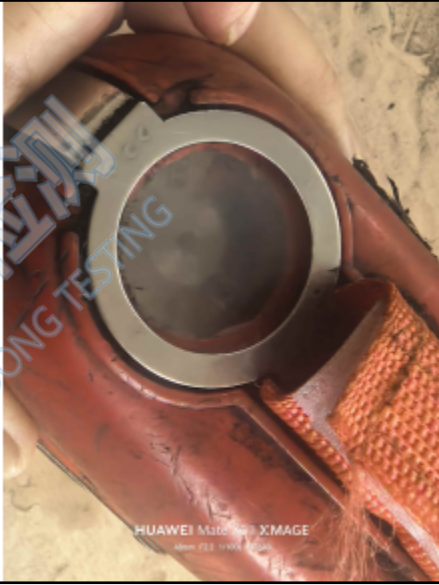
| 序号 | 样品状态 | 红色整机完好 | 出厂编号 | 25156113 | | |

| 6 | H14260814500 | 结构设计及外观 | 自救器开启、封印条是否断裂，外壳是否严重破损变形 | 合格 | 合格 | GB 24502-2023《煤矿用自救器》7.3.1 a |
| | | 氧气瓶压力 (MPa) | ≥18MPa | 20 | 合格 | GB 24502-2023《煤矿用自救器》7.3.1 c |

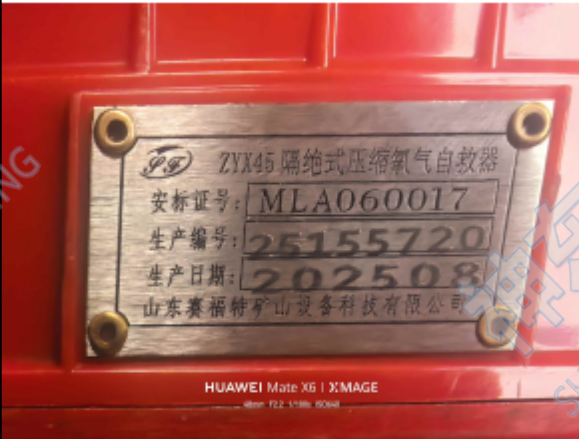
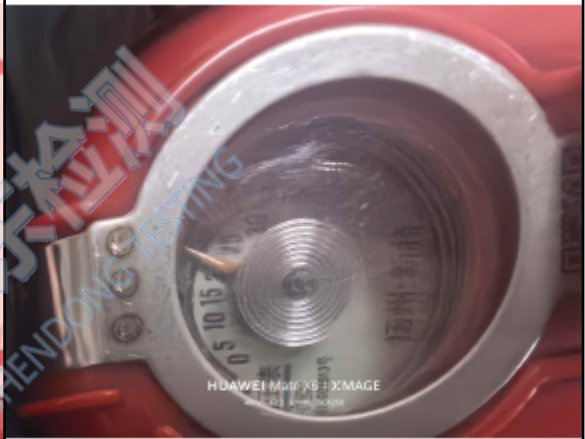
| 序号 | 样品状态 | 红色整机完好 | 出厂编号 | 25155720 | | |

| 9 | H14260814503 | 结构设计及外观 | 自救器开启、封印条是否断裂，外壳是否严重破损变形 | 合格 | 合格 | GB 24502-2023《煤矿用自救器》7.3.1 a |
| | | 氧气瓶压力 (MPa) | ≥18MPa | 21 | 合格 | GB 24502-2023《煤矿用自救器》7.3.1 c |

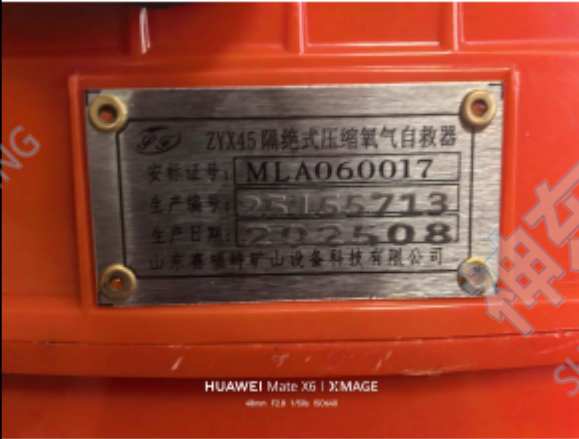
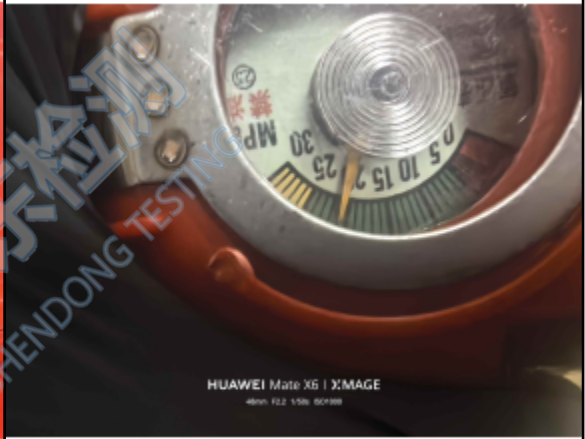
| 序号 | 样品状态 | 红色整机完好 | 出厂编号 | 25155713 | | |

| 10 | H14260814504 | 结构设计及外观 | 自救器开启、封印条是否断裂，外壳是否严重破损变形 | 合格 | 合格 | GB 24502-2023《煤矿用自救器》7.3.1 a |
| | | 氧气瓶压力 (MPa) | ≥18MPa | 21 | 合格 | GB 24502-2023《煤矿用自救器》7.3.1 c |
