编号：2520801-2026

# 检测检验报告

样品名称： 隔绝式压缩氧气自救器（半年）

规格型号： ZY45X (MS)

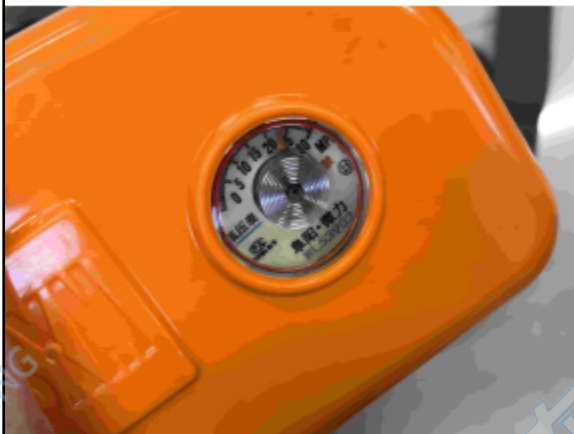
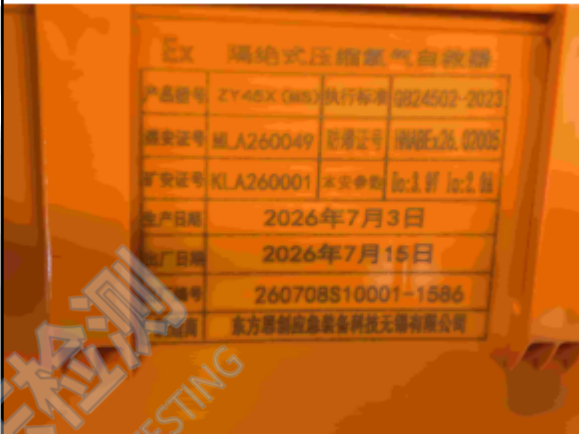
| 序号 | 样品状态 | 橙色整机完好 | 出厂编号 | 260708S10001-1586 | | 更换氢氧化钙日期 | | |
|---|---|---|---|---|---|---|---|--|
| | | 氧气瓶压力照片 | | | | 更换氢氧化钙后照片 | | |

| 序号 | 样品状态 | 橙色整机完好 | 出厂编号 | 260708S10001-1586 | | 更换氢氧化钙日期 | | |
|---|---|---|---|---|---|---|---|--|
| | | 氧气瓶压力(MPa) | ≥18MPa | | 22 | 合格 | GB 24502-2023《煤矿用自救器》7.3.1 c | |

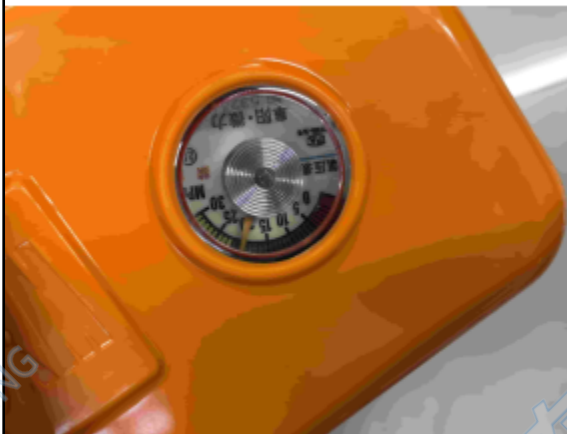
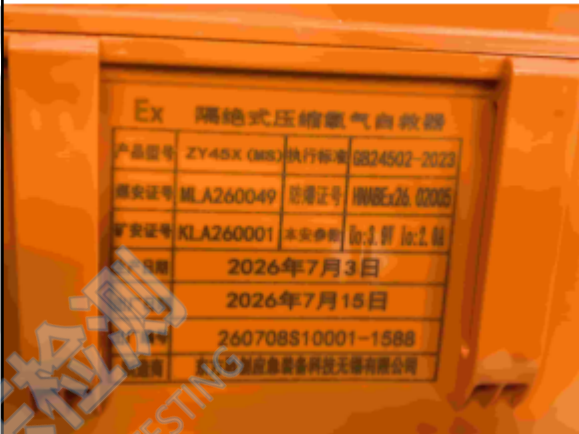
| | | 氧气瓶压力照片 | | | | 更换氢氧化钙后照片 | | |

| | | 氧气瓶压力(MPa) | ≥18MPa | | 21 | 合格 | GB 24502-2023《煤矿用自救器》7.3.1 c | |

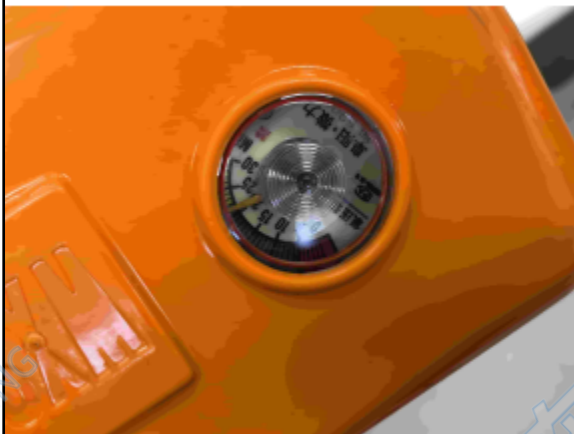
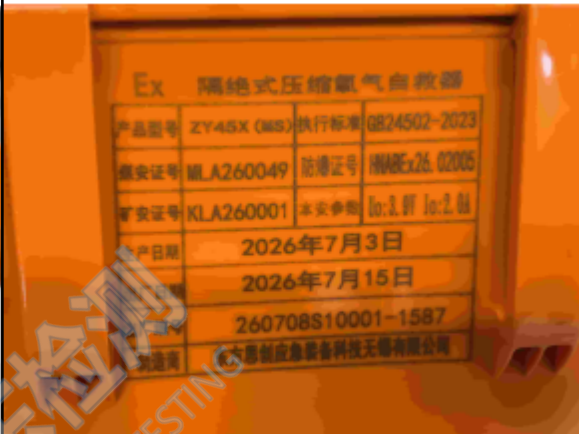
| | | 氧气瓶压力照片 | | | | 更换氢氧化钙后照片 | | |

| | | 氧气瓶压力(MPa) | ≥18MPa | | 22 | 合格 | GB 24502-2023《煤矿用自救器》7.3.1 c | |

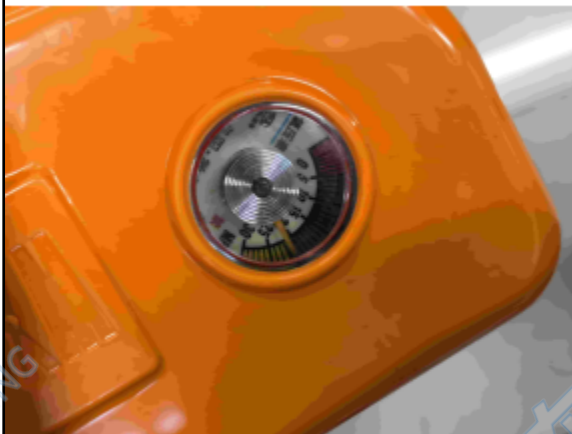
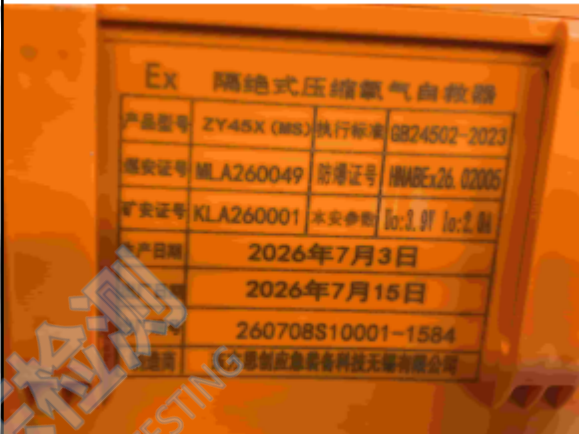
| | | 氧气瓶压力照片 | | | | 更换氢氧化钙后照片 | | |

| | | 氧气瓶压力(MPa) | ≥18MPa | | 21 | 合格 | GB 24502-2023《煤矿用自救器》7.3.1 c | |

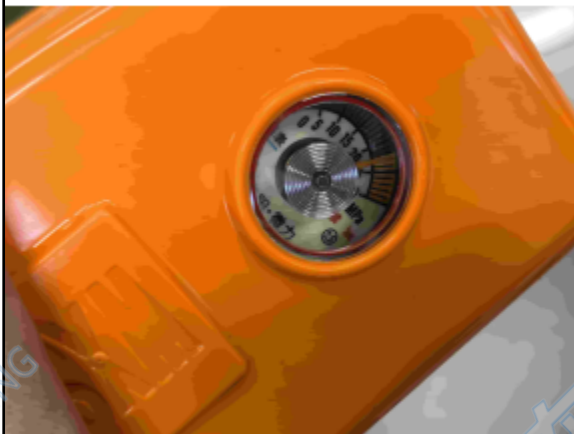
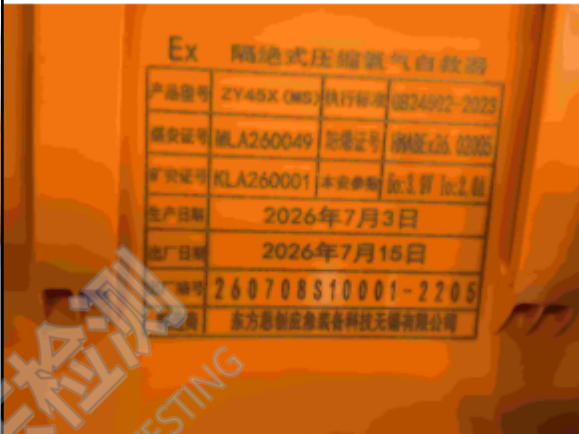
| 序号 | 样品状态 | 橙色整机完好 | 出厂编号 | 260708S10001-2205 | | 更换氢氧化钙日期 | | |
|---|---|---|---|---|---|---|---|--|
| | | 氧气瓶压力照片 | | | | 更换氢氧化钙后照片 | | |

| 序号 | 样品状态 | 橙色整机完好 | 出厂编号 | 260708S10001-2205 | | 更换氢氧化钙日期 | | |
|---|---|---|---|---|---|---|---|--|
| | | 氧气瓶压力(MPa) | ≥18MPa | | 22 | 合格 | GB 24502-2023《煤矿用自救器》7.3.1 c | |

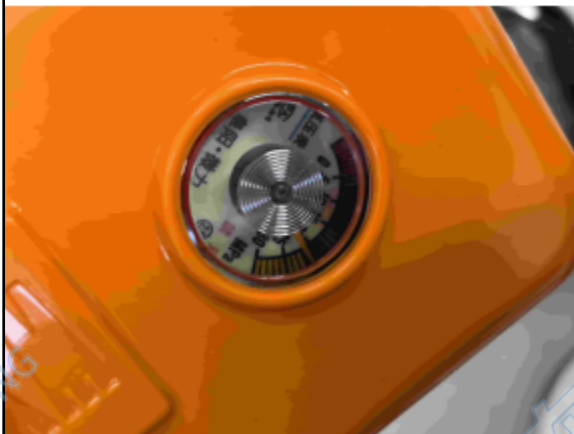
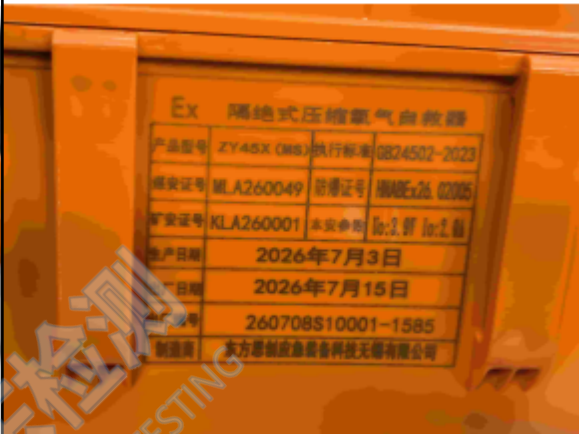
| 序号 | 样品状态 | 橙色整机完好 | 出厂编号 | 260708S10001-1585 | | 更换氢氧化钙日期 | | |
|---|---|---|---|---|---|---|---|--|
| | | 氧气瓶压力照片 | | | | 更换氢氧化钙后照片 | | |

| 序号 | 样品状态 | 橙色整机完好 | 出厂编号 | 260708S10001-1585 | | 更换氢氧化钙日期 | | |
|---|---|---|---|---|---|---|---|--|
| | | 氧气瓶压力(MPa) | ≥18MPa | | 21 | 合格 | GB 24502-2023《煤矿用自救器》7.3.1 c | |

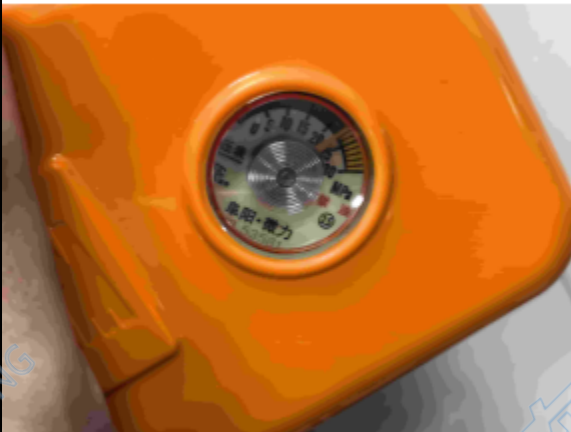
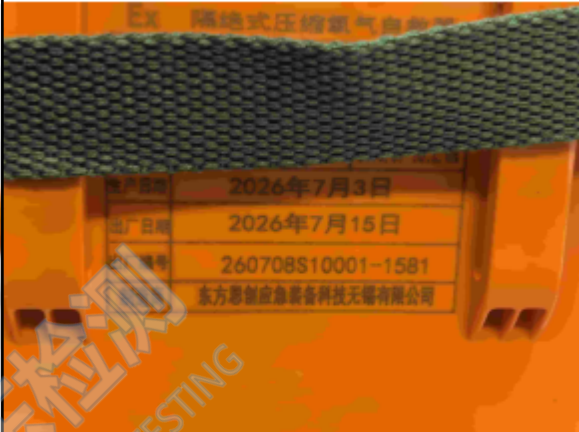
| 序号 | 样品状态 | 橙色整机完好 | 出厂编号 | 260708S10001-1581 | | 更换氢氧化钙日期 | | |
|---|---|---|---|---|---|---|---|--|
| | | 氧气瓶压力照片 | | | | 更换氢氧化钙后照片 | | |

| 序号 | 样品状态 | 橙色整机完好 | 出厂编号 | 260708S10001-1581 | | 更换氢氧化钙日期 | | |
|---|---|---|---|---|---|---|---|--|
| | | 氧气瓶压力(MPa) | ≥18MPa | | 22 | 合格 | GB 24502-2023《煤矿用自救器》7.3.1 c | |
| | | 负压气密性(Pa) | 1min内压力计变化值不应大于50Pa | | 60.00 | 不合格 | GB 24502-2023《煤矿用自救器》6.6.4.1 | |

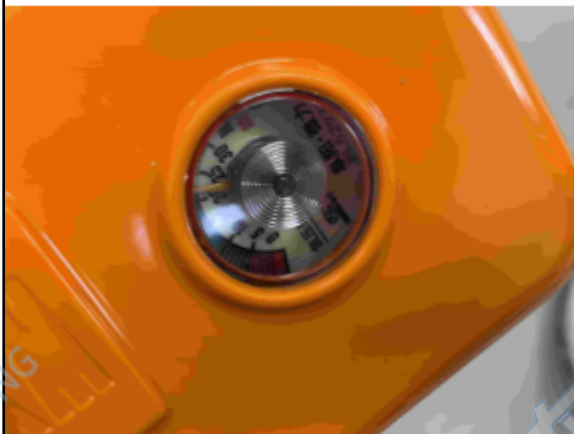
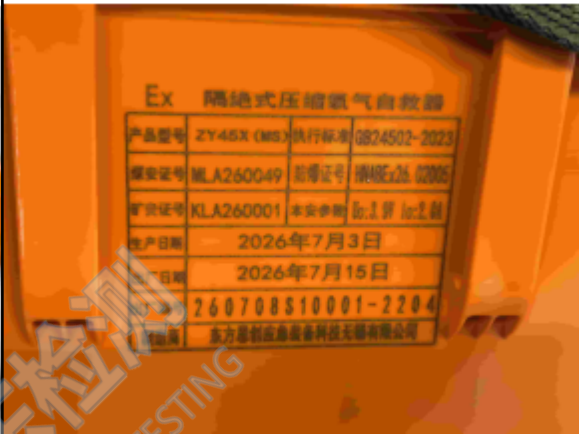
| | | 氧气瓶压力照片 | | | | 更换氢氧化钙后照片 | | |

| | | 氧气瓶压力(MPa) | ≥18MPa | | 23 | 合格 | GB 24502-2023《煤矿用自救器》7.3.1 c | |

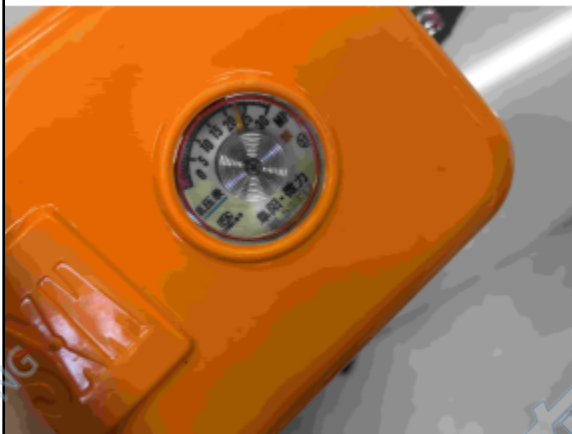
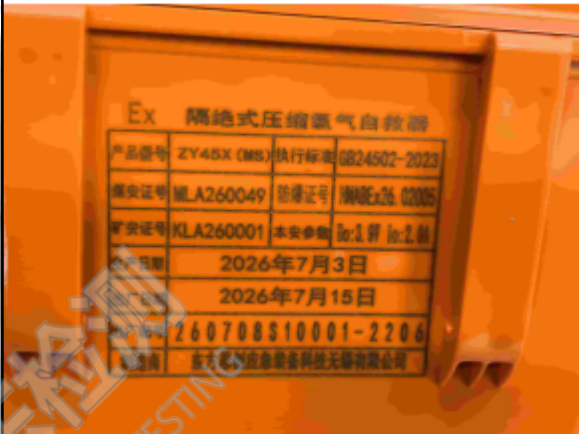
| | | 氧气瓶压力照片 | | | | 更换氢氧化钙后照片 | | |

| | | 氧气瓶压力(MPa) | ≥18MPa | | 23 | 合格 | GB 24502-2023《煤矿用自救器》7.3.1 c | |

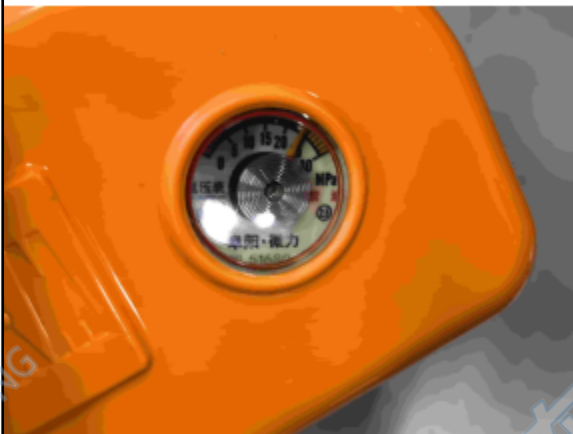
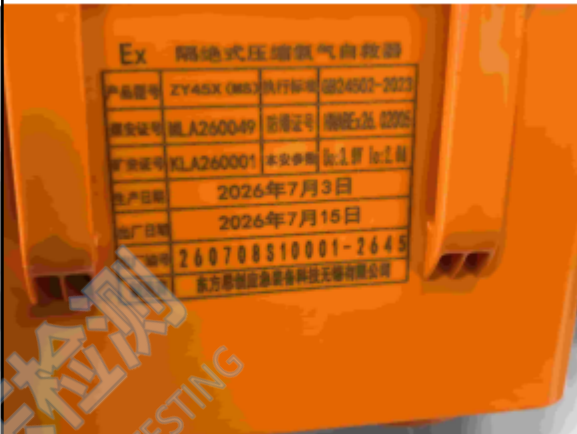
| | | 氧气瓶压力照片 | | | | 更换氢氧化钙后照片 | | |

| | | 氧气瓶压力(MPa) | ≥18MPa | | 23 | 合格 | GB 24502-2023《煤矿用自救器》7.3.1 c | |
| | | 正压气密性(Pa) | 1min内压力计变化值不应大于50Pa | | 89.20 | 不合格 | GB 24502-2023《煤矿用自救器》6.6.4.2 | |
| | | 负压气密性(Pa) | 1min内压力计变化值不应大于50Pa | | 102.30 | 不合格 | GB 24502-2023《煤矿用自救器》6.6.4.1 | |
