编号：2520803-2026

# 检测检验报告

样品名称： 隔绝式压缩氧气自救器（半年）

规格型号： ZY45X (MS)

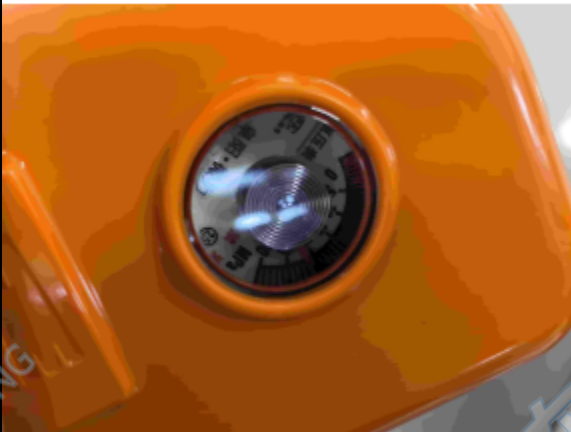
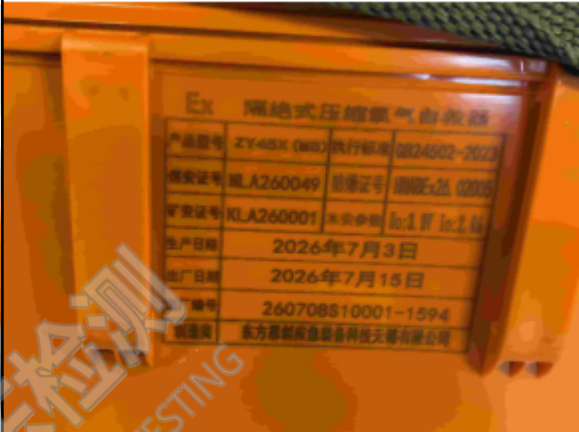
| 序号 | 样品状态 | 橙色整机完好 | 出厂编号 | 260708S10001-1594 | | 更换氢氧化钙日期 | | |
|---|---|---|---|---|---|---|---|--|
| | | 氧气瓶压力照片 | | | | 更换氢氧化钙后照片 | | |

| 序号 | 样品状态 | 橙色整机完好 | 出厂编号 | 260708S10001-1594 | | 更换氢氧化钙日期 | | |
|---|---|---|---|---|---|---|---|--|
| | | 氧气瓶压力(MPa) | ≥18MPa | | 22 | 合格 | GB 24502-2023《煤矿用自救器》7.3.1 c | |
| | | 正压气密性(Pa) | 1min内压力计变化值不应大于50Pa | | 6.70 | 合格 | GB 24502-2023《煤矿用自救器》6.6.4.2 | |
| | | 负压气密性(Pa) | 1min内压力计变化值不应大于50Pa | | 33.20 | 合格 | GB 24502-2023《煤矿用自救器》6.6.4.1 | |

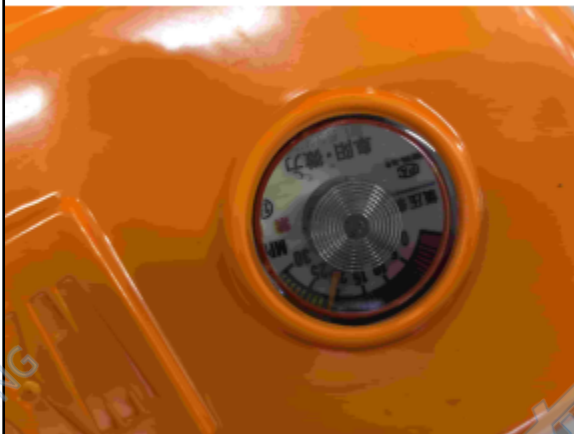
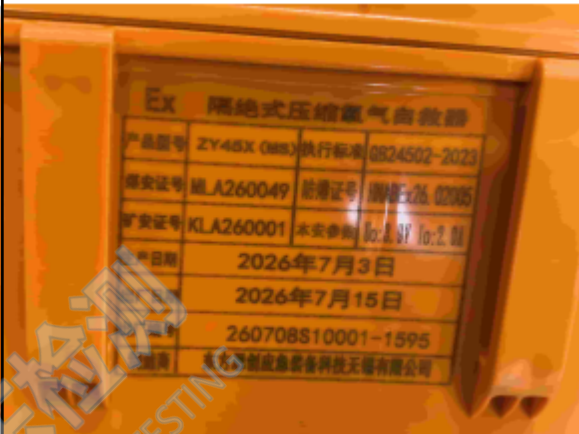
| | | 氧气瓶压力照片 | | | | 更换氢氧化钙后照片 | | |

| | | 氧气瓶压力(MPa) | ≥18MPa | | 22 | 合格 | GB 24502-2023《煤矿用自救器》7.3.1 c | |
| | | 正压气密性(Pa) | 1min内压力计变化值不应大于50Pa | | 0.00 | 合格 | GB 24502-2023《煤矿用自救器》6.6.4.2 | |
| | | 负压气密性(Pa) | 1min内压力计变化值不应大于50Pa | | 46.50 | 合格 | GB 24502-2023《煤矿用自救器》6.6.4.1 | |

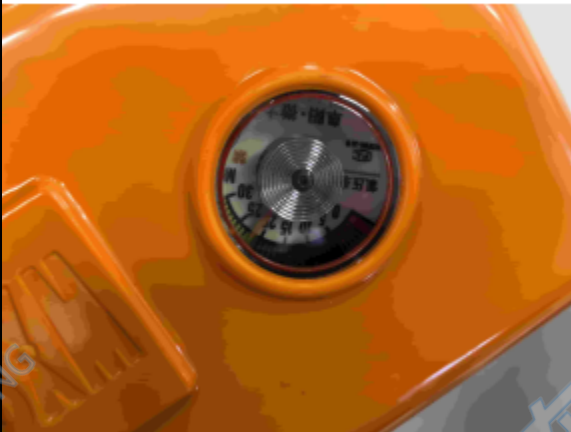
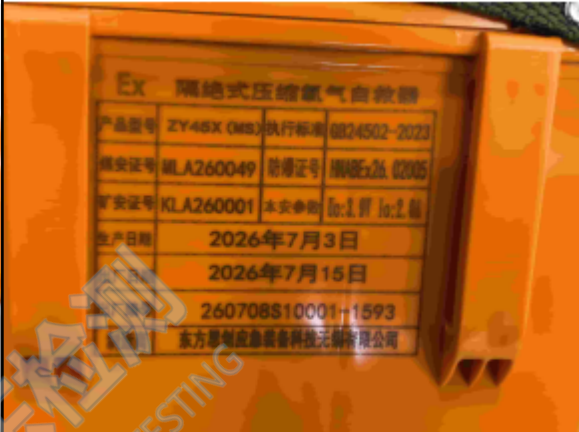
| | | 氧气瓶压力照片 | | | | 更换氢氧化钙后照片 | | |

| | | 氧气瓶压力(MPa) | ≥18MPa | | 22 | 合格 | GB 24502-2023《煤矿用自救器》7.3.1 c | |
| | | 正压气密性(Pa) | 1min内压力计变化值不应大于50Pa | | 0.00 | 合格 | GB 24502-2023《煤矿用自救器》6.6.4.2 | |
| | | 负压气密性(Pa) | 1min内压力计变化值不应大于50Pa | | 38.60 | 合格 | GB 24502-2023《煤矿用自救器》6.6.4.1 | |

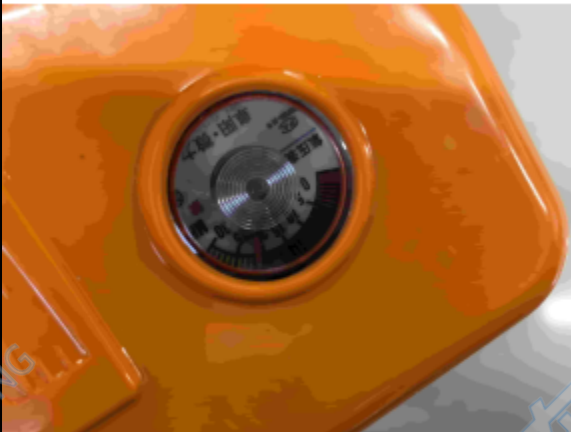
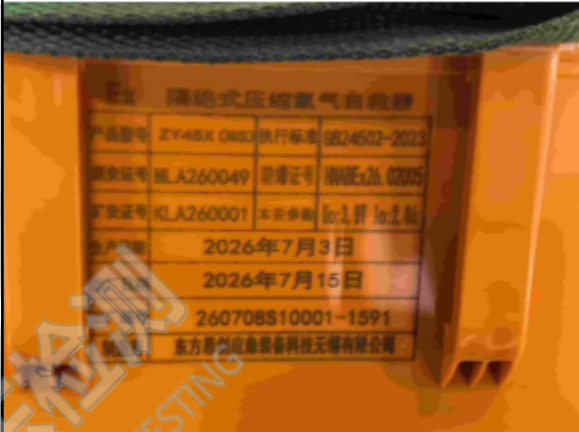
| 序号 | 样品状态 | 橙色整机完好 | 出厂编号 | 260708S10001-1591 | | 更换氢氧化钙日期 | | |
|---|---|---|---|---|---|---|---|--|
| | | 氧气瓶压力照片 | | | | 更换氢氧化钙后照片 | | |

| 序号 | 样品状态 | 橙色整机完好 | 出厂编号 | 260708S10001-1591 | | 更换氢氧化钙日期 | | |
|---|---|---|---|---|---|---|---|--|
| | | 氧气瓶压力(MPa) | ≥18MPa | | 22 | 合格 | GB 24502-2023《煤矿用自救器》7.3.1 c | |
| | | 正压气密性(Pa) | 1min内压力计变化值不应大于50Pa | | 0.30 | 合格 | GB 24502-2023《煤矿用自救器》6.6.4.2 | |
| | | 负压气密性(Pa) | 1min内压力计变化值不应大于50Pa | | 42.90 | 合格 | GB 24502-2023《煤矿用自救器》6.6.4.1 | |

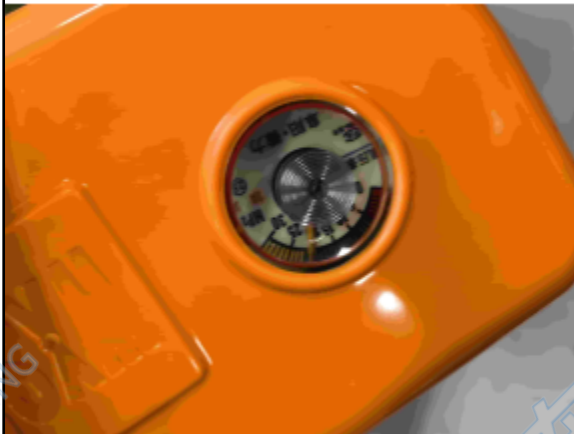
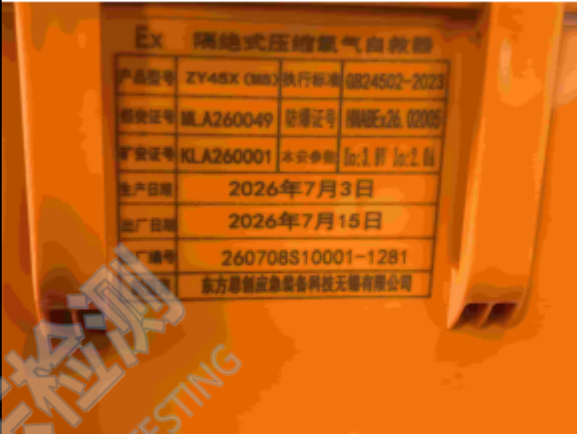
| | | 氧气瓶压力照片 | | | | 更换氢氧化钙后照片 | | |

| | | 氧气瓶压力(MPa) | ≥18MPa | | 21 | 合格 | GB 24502-2023《煤矿用自救器》7.3.1 c | |
| | | 正压气密性(Pa) | 1min内压力计变化值不应大于50Pa | | 272.70 | 不合格 | GB 24502-2023《煤矿用自救器》6.6.4.2 | |
| | | 负压气密性(Pa) | 1min内压力计变化值不应大于50Pa | | 79.60 | 不合格 | GB 24502-2023《煤矿用自救器》6.6.4.1 | |

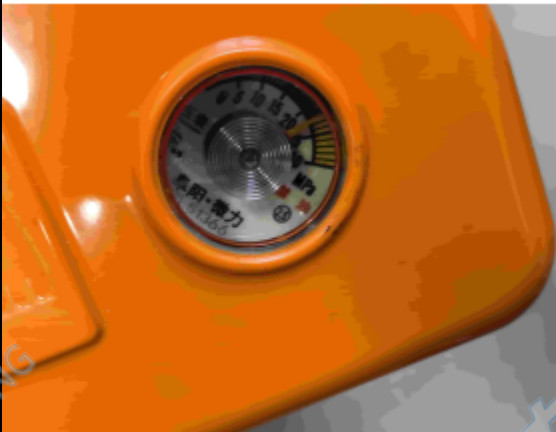
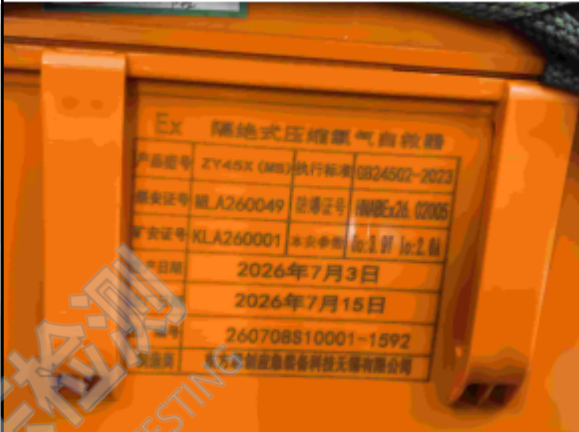
| | | 氧气瓶压力照片 | | | | 更换氢氧化钙后照片 | | |

| | | 氧气瓶压力(MPa) | ≥18MPa | | 22 | 合格 | GB 24502-2023《煤矿用自救器》7.3.1 c | |
| | | 正压气密性(Pa) | 1min内压力计变化值不应大于50Pa | | 0.00 | 合格 | GB 24502-2023《煤矿用自救器》6.6.4.2 | |
| | | 负压气密性(Pa) | 1min内压力计变化值不应大于50Pa | | 25.40 | 合格 | GB 24502-2023《煤矿用自救器》6.6.4.1 | |

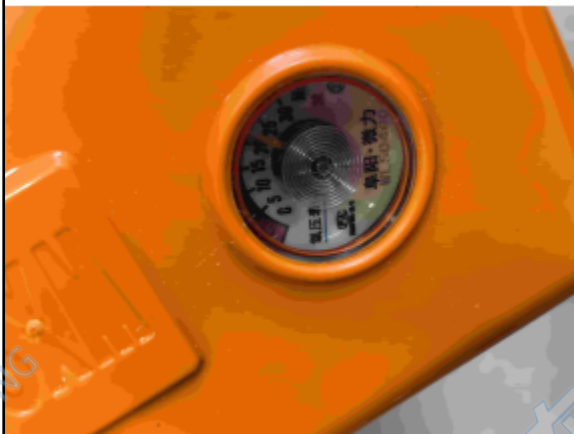
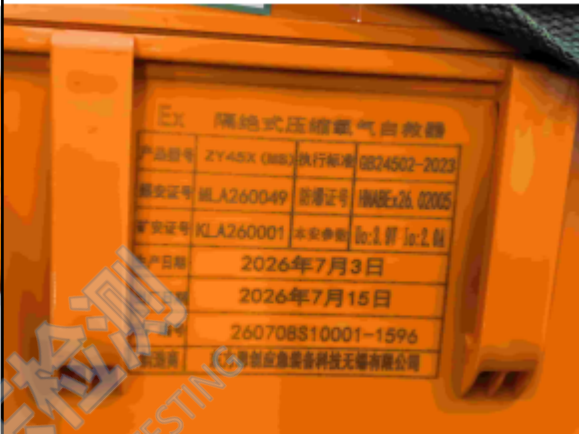
| | | 氧气瓶压力照片 | | | | 更换氢氧化钙后照片 | | |

| | | 氧气瓶压力(MPa) | ≥18MPa | | 22 | 合格 | GB 24502-2023《煤矿用自救器》7.3.1 c | |
| | | 正压气密性(Pa) | 1min内压力计变化值不应大于50Pa | | 0.00 | 合格 | GB 24502-2023《煤矿用自救器》6.6.4.2 | |
| | | 负压气密性(Pa) | 1min内压力计变化值不应大于50Pa | | 49.80 | 合格 | GB 24502-2023《煤矿用自救器》6.6.4.1 | |

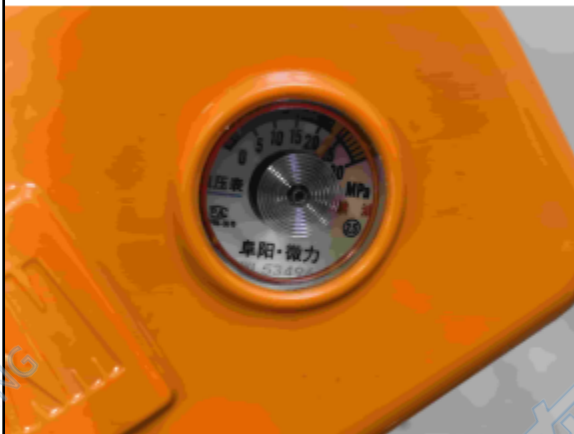
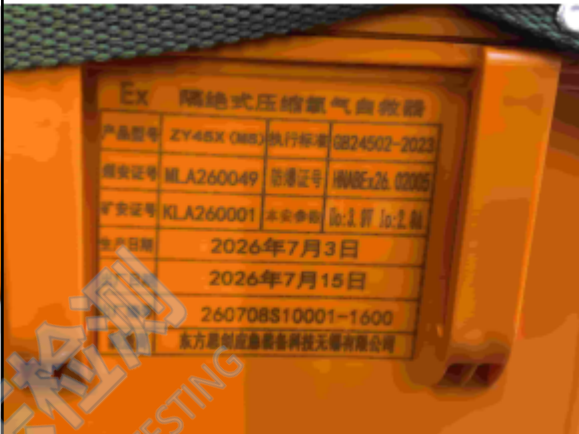
| | | 氧气瓶压力照片 | | | | 更换氢氧化钙后照片 | | |

| | | 氧气瓶压力(MPa) | ≥18MPa | | 23 | 合格 | GB 24502-2023《煤矿用自救器》7.3.1 c | |
| | | 正压气密性(Pa) | 1min内压力计变化值不应大于50Pa | | 34.50 | 合格 | GB 24502-2023《煤矿用自救器》6.6.4.2 | |
| | | 负压气密性(Pa) | 1min内压力计变化值不应大于50Pa | | 26.20 | 合格 | GB 24502-2023《煤矿用自救器》6.6.4.1 | |

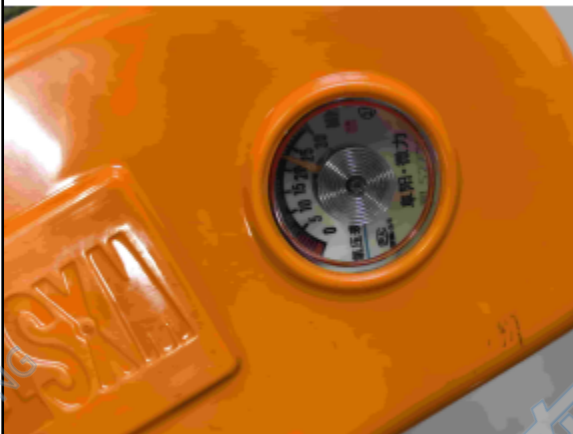
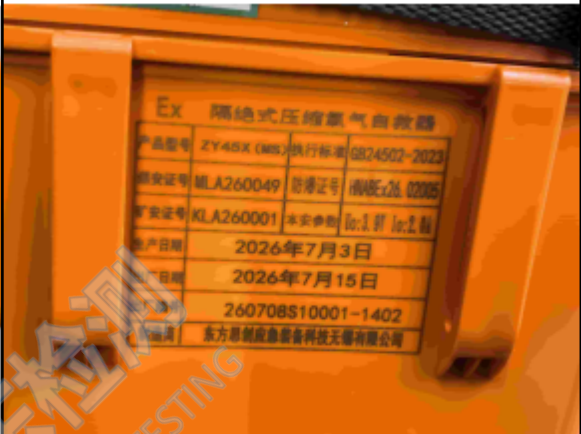
| | | 氧气瓶压力照片 | | | | 更换氢氧化钙后照片 | | |

| | | 氧气瓶压力(MPa) | ≥18MPa | | 23 | 合格 | GB 24502-2023《煤矿用自救器》7.3.1 c | |
| | | 正压气密性(Pa) | 1min内压力计变化值不应大于50Pa | | 0.00 | 合格 | GB 24502-2023《煤矿用自救器》6.6.4.2 | |
| | | 负压气密性(Pa) | 1min内压力计变化值不应大于50Pa | | 29.50 | 合格 | GB 24502-2023《煤矿用自救器》6.6.4.1 | |

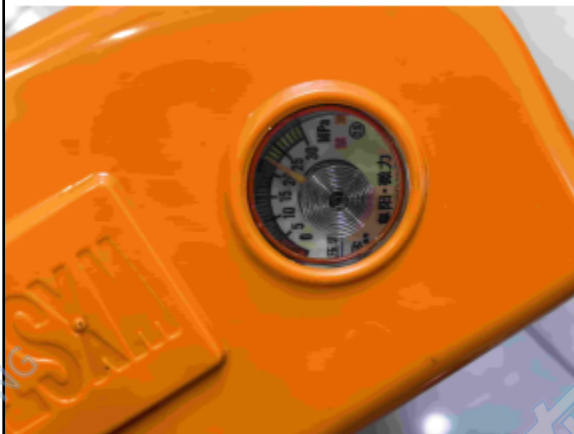
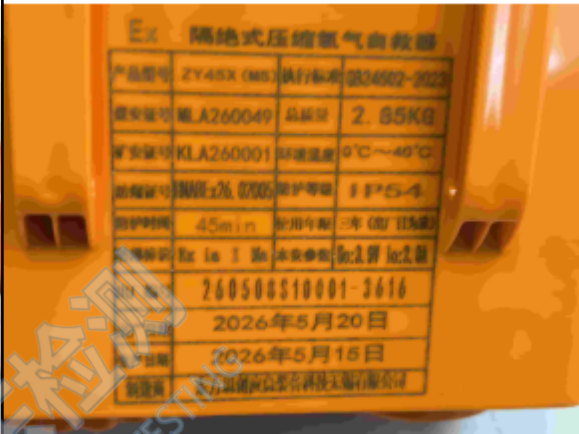
| 序号 | 样品状态 | 橙色整机完好 | 出厂编号 | 260708S10001-3616 | | 更换氢氧化钙日期 | | |
|---|---|---|---|---|---|---|---|--|
| | | 氧气瓶压力照片 | | | | 更换氢氧化钙后照片 | | |

| 序号 | 样品状态 | 橙色整机完好 | 出厂编号 | 260708S10001-3616 | | 更换氢氧化钙日期 | | |
|---|---|---|---|---|---|---|---|--|
| | | 氧气瓶压力(MPa) | ≥18MPa | | 23 | 合格 | GB 24502-2023《煤矿用自救器》7.3.1 c | |
| | | 正压气密性(Pa) | 1min内压力计变化值不应大于50Pa | | 21.70 | 合格 | GB 24502-2023《煤矿用自救器》6.6.4.2 | |
| | | 负压气密性(Pa) | 1min内压力计变化值不应大于50Pa | | 8.70 | 合格 | GB 24502-2023《煤矿用自救器》6.6.4.1 | |
