# 检测检验报告

| 样品名称： | 隔绝式压缩氧气自救器（半年） |
| 规格型号： | ZYX-45（S） |
| 委托单位： | 补连塔煤矿 |

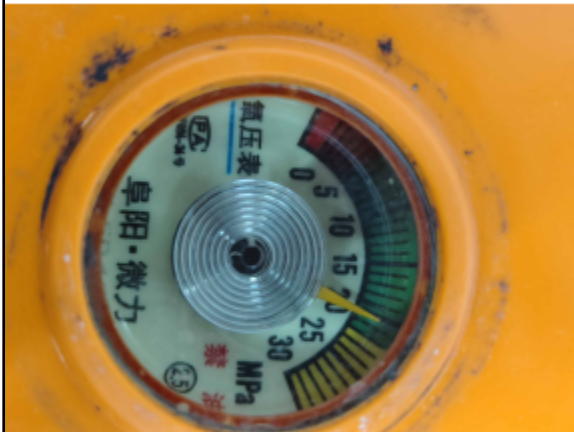
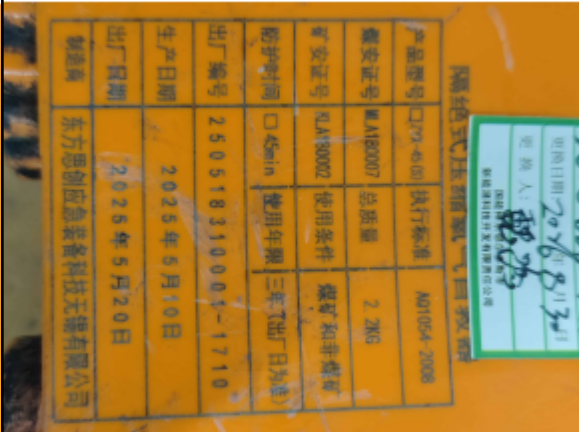
| 序号 | 样品状态 | 橙色整机完好 | 出厂编号 | 250518310001-1710 | | 更换氢氧化钙日期 | 2026-08-30 | |
|---|---|---|---|---|---|---|---|--|
| | | 氧气瓶压力照片 | | | | 更换氢氧化钙后照片 | | |

| 序号 | 样品状态 | 橙色整机完好 | 出厂编号 | 250518310001-1710 | | 更换氢氧化钙日期 | 2026-08-30 | |
|---|---|---|---|---|---|---|---|--|
| | | 氧气瓶压力(MPa) | ≥18MPa | | 20 | 合格 | GB 24502-2023《煤矿用自救器》7.3.1 c | |
| | | 正压气密性(Pa) | 1min内压力计变化值不应大于50Pa | | 6.20 | 合格 | GB 24502-2023《煤矿用自救器》6.6.4.2 | |
| | | 负压气密性(Pa) | 1min内压力计变化值不应大于50Pa | | 45.20 | 合格 | GB 24502-2023《煤矿用自救器》6.6.4.1 | |

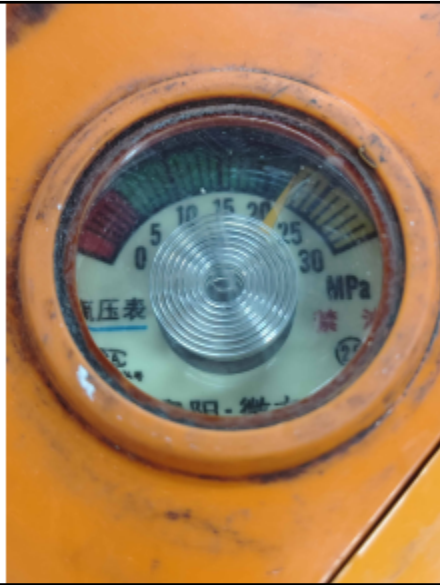
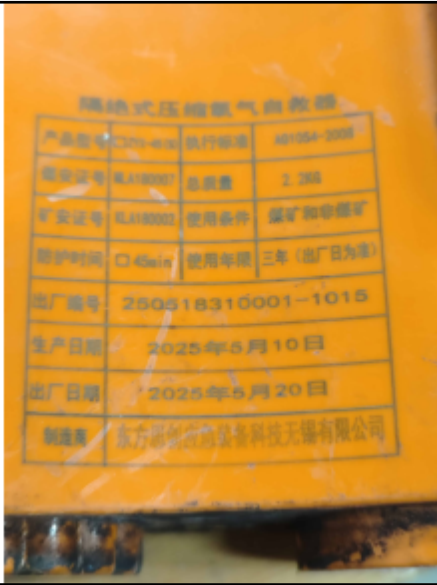
| | | 氧气瓶压力照片 | | | | 更换氢氧化钙后照片 | | |

| | | 氧气瓶压力(MPa) | ≥18MPa | | 22 | 合格 | GB 24502-2023《煤矿用自救器》7.3.1 c | |
| | | 正压气密性(Pa) | 1min内压力计变化值不应大于50Pa | | 694.30 | 不合格 | GB 24502-2023《煤矿用自救器》6.6.4.2 | |
| | | 负压气密性(Pa) | 1min内压力计变化值不应大于50Pa | | 654.60 | 不合格 | GB 24502-2023《煤矿用自救器》6.6.4.1 | |

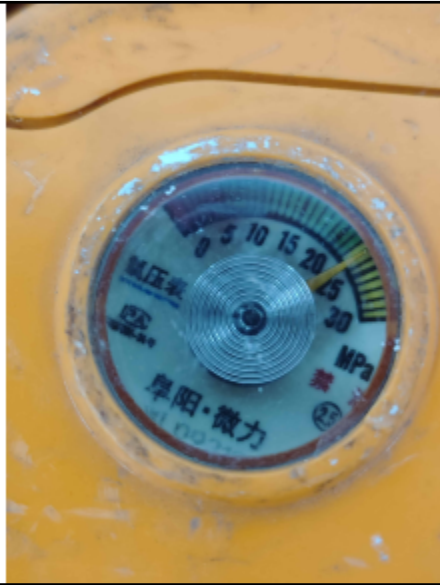
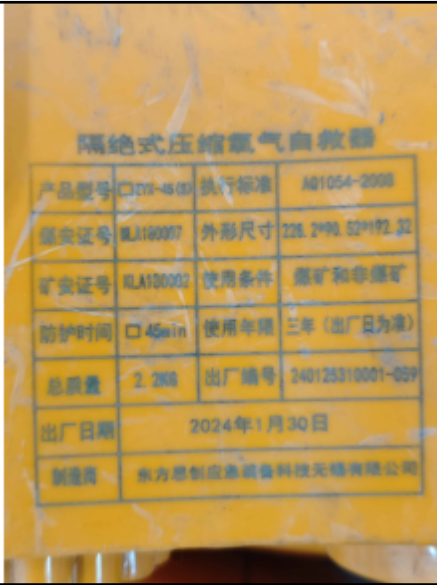
| | | 氧气瓶压力照片 | | | | 更换氢氧化钙后照片 | | |

| | | 氧气瓶压力(MPa) | ≥18MPa | | 23 | 合格 | GB 24502-2023《煤矿用自救器》7.3.1 c | |
| | | 正压气密性(Pa) | 1min内压力计变化值不应大于50Pa | | 16.10 | 合格 | GB 24502-2023《煤矿用自救器》6.6.4.2 | |
| | | 负压气密性(Pa) | 1min内压力计变化值不应大于50Pa | | 43.10 | 合格 | GB 24502-2023《煤矿用自救器》6.6.4.1 | |

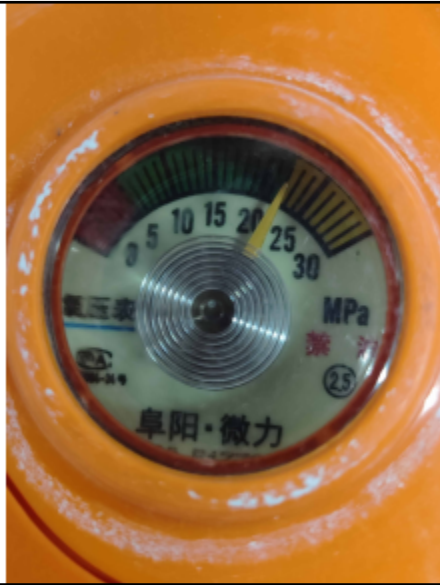
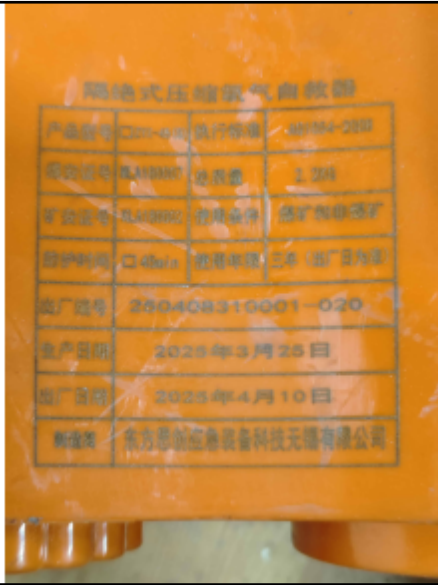
| | | 氧气瓶压力照片 | | | | 更换氢氧化钙后照片 | | |

| | | 氧气瓶压力(MPa) | ≥18MPa | | 23 | 合格 | GB 24502-2023《煤矿用自救器》7.3.1 c | |
| | | 正压气密性(Pa) | 1min内压力计变化值不应大于50Pa | | 11.70 | 合格 | GB 24502-2023《煤矿用自救器》6.6.4.2 | |
| | | 负压气密性(Pa) | 1min内压力计变化值不应大于50Pa | | 11.20 | 合格 | GB 24502-2023《煤矿用自救器》6.6.4.1 | |

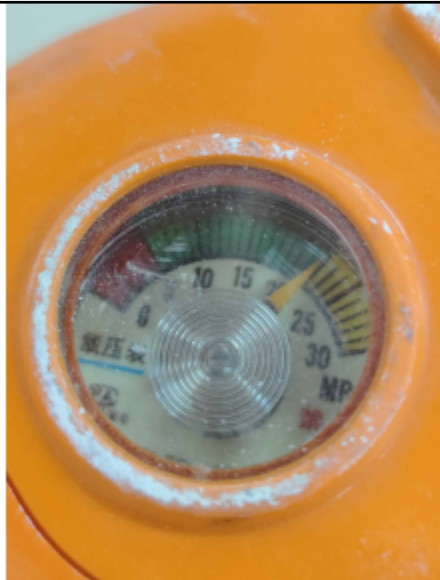
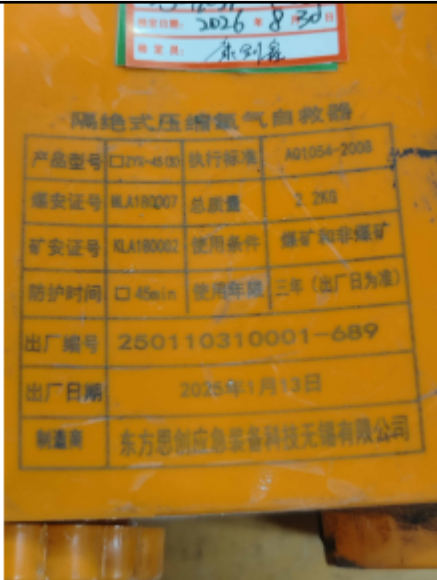
| | | 氧气瓶压力照片 | | | | 更换氢氧化钙后照片 | | |

| | | 氧气瓶压力(MPa) | ≥18MPa | | 22 | 合格 | GB 24502-2023《煤矿用自救器》7.3.1 c | |
| | | 正压气密性(Pa) | 1min内压力计变化值不应大于50Pa | | 453.00 | 不合格 | GB 24502-2023《煤矿用自救器》6.6.4.2 | |
| | | 负压气密性(Pa) | 1min内压力计变化值不应大于50Pa | | 570.10 | 不合格 | GB 24502-2023《煤矿用自救器》6.6.4.1 | |

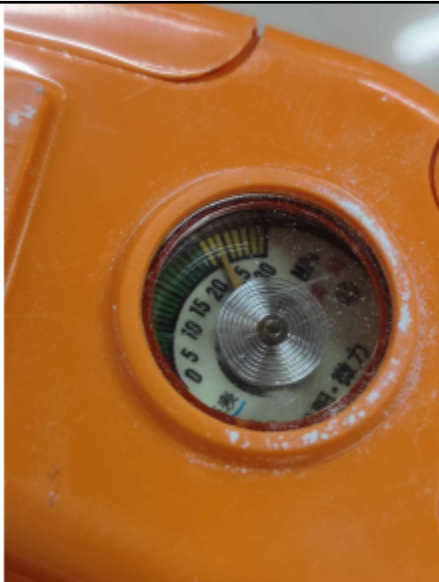
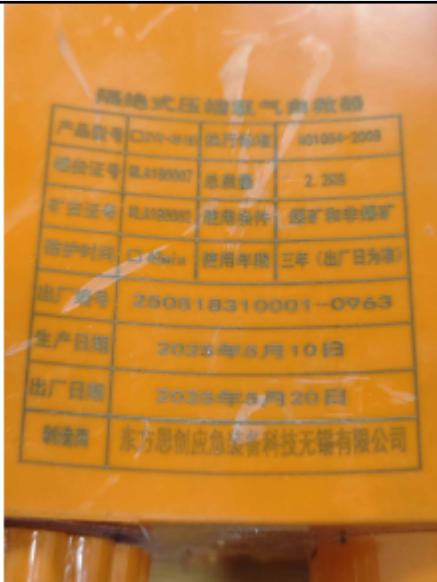
| | | 氧气瓶压力照片 | | | | 更换氢氧化钙后照片 | | |

| | | 氧气瓶压力 (MPa) | ≥18MPa | | 24 | 合格 | GB 24502-2023《煤矿用自救器》7.3.1 c | |
| | | 正压气密性 (Pa) | 1min内压力计变化值不应大于50Pa | | 323.00 | 不合格 | GB 24502-2023《煤矿用自救器》6.6.4.2 | |
| | | 负压气密性 (Pa) | 1min内压力计变化值不应大于50Pa | | 481.40 | 不合格 | GB 24502-2023《煤矿用自救器》6.6.4.1 | |

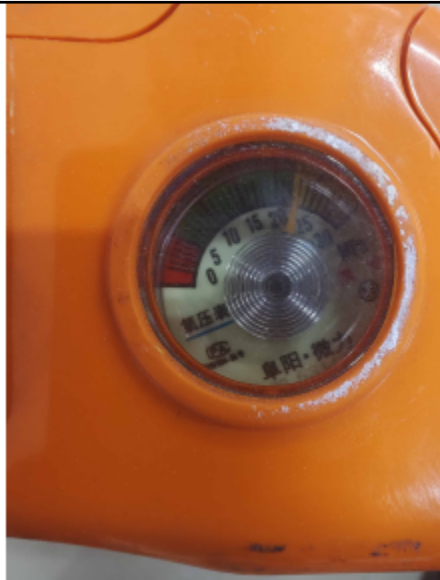
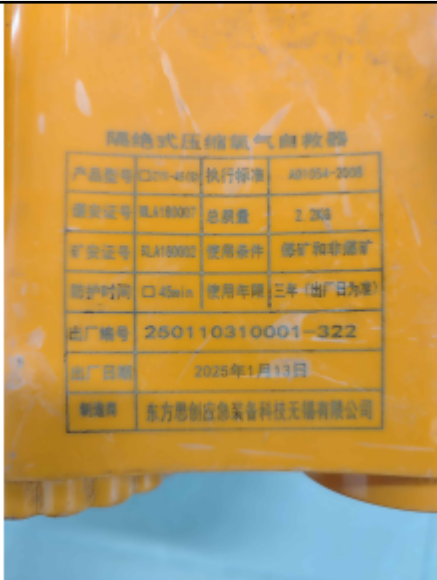
| | | 氧气瓶压力照片 | | | | 更换氢氧化钙后照片 | | |

| | | 氧气瓶压力(MPa) | ≥18MPa | | 22 | 合格 | GB 24502-2023《煤矿用自救器》7.3.1 c | |
| | | 正压气密性(Pa) | 1min内压力计变化值不应大于50Pa | | 699.30 | 不合格 | GB 24502-2023《煤矿用自救器》6.6.4.2 | |
| | | 负压气密性(Pa) | 1min内压力计变化值不应大于50Pa | | 583.70 | 不合格 | GB 24502-2023《煤矿用自救器》6.6.4.1 | |

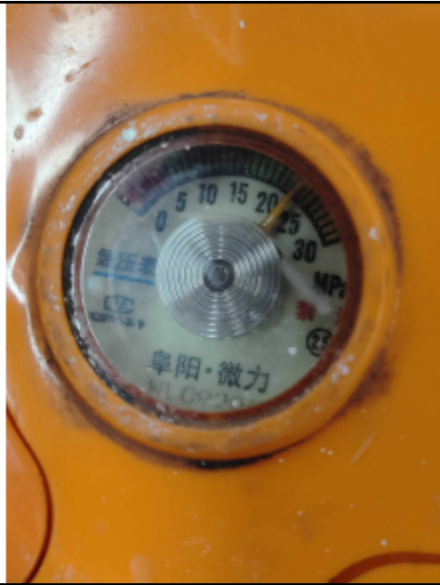
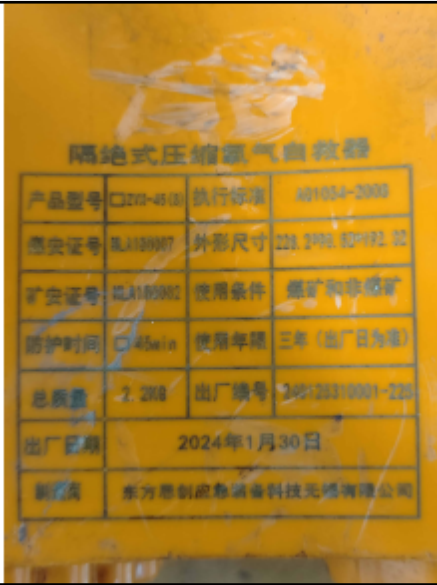
| | | 氧气瓶压力照片 | | | | 更换氢氧化钙后照片 | | |

| | | 氧气瓶压力(MPa) | ≥18MPa | | 22 | 合格 | GB 24502-2023《煤矿用自救器》7.3.1 c | |
| | | 正压气密性(Pa) | 1min内压力计变化值不应大于50Pa | | 19.70 | 合格 | GB 24502-2023《煤矿用自救器》6.6.4.2 | |
| | | 负压气密性(Pa) | 1min内压力计变化值不应大于50Pa | | 48.30 | 合格 | GB 24502-2023《煤矿用自救器》6.6.4.1 | |

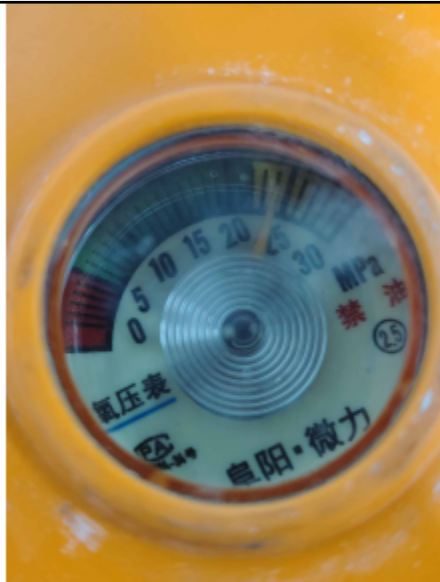
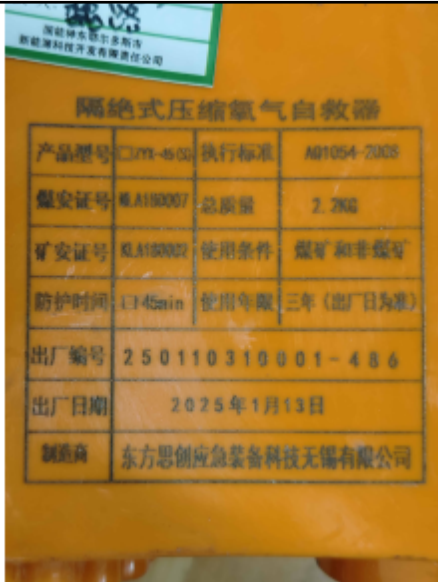
| | | 氧气瓶压力照片 | | | | 更换氢氧化钙后照片 | | |

| | | 氧气瓶压力(MPa) | ≥18MPa | | 24 | 合格 | GB 24502-2023《煤矿用自救器》7.3.1 c | |
| | | 正压气密性(Pa) | 1min内压力计变化值不应大于50Pa | | 1.90 | 合格 | GB 24502-2023《煤矿用自救器》6.6.4.2 | |
| | | 负压气密性(Pa) | 1min内压力计变化值不应大于50Pa | | 17.00 | 合格 | GB 24502-2023《煤矿用自救器》6.6.4.1 | |

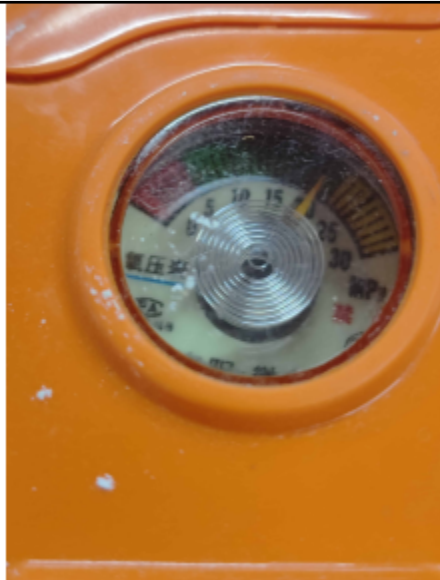
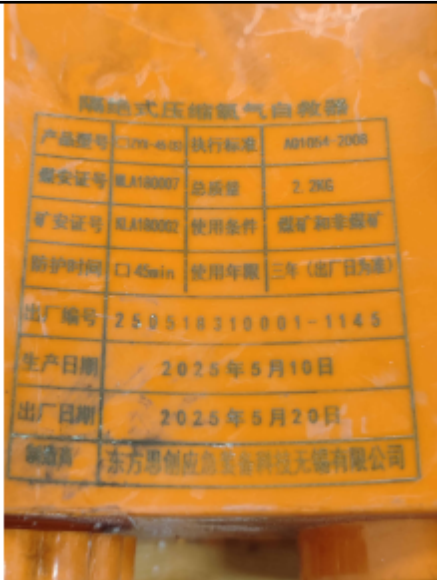
| | | 氧气瓶压力照片 | | | | 更换氢氧化钙后照片 | | |

| | | 氧气瓶压力(MPa) | ≥18MPa | | 20 | 合格 | GB 24502-2023《煤矿用自救器》7.3.1 c | |
| | | 正压气密性(Pa) | 1min内压力计变化值不应大于50Pa | | 645.10 | 不合格 | GB 24502-2023《煤矿用自救器》6.6.4.2 | |
| | | 负压气密性(Pa) | 1min内压力计变化值不应大于50Pa | | 487.30 | 不合格 | GB 24502-2023《煤矿用自救器》6.6.4.1 | |
