# 检测检验报告

样品名称： 隔绝式压缩氧气自救器（半年）

规格型号： ZYX-45（S）

委托单位： 寸草塔二矿

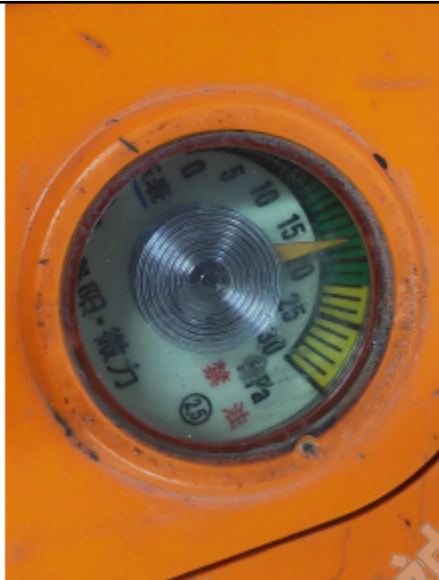
| | | 氧气瓶压力照片 | | | | 更换氢氧化钙后照片 | | |

| | | 氧气瓶压力(MPa) | ≥18MPa | | 23 | 合格 | GB 24502-2023《煤矿用自救器》7.3.1 c | |

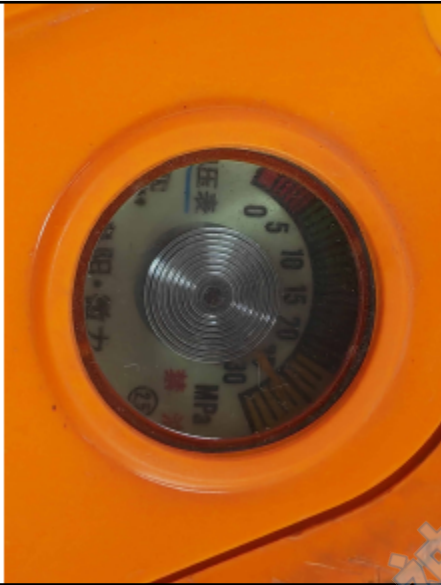
| | | 氧气瓶压力照片 | | | | 更换氢氧化钙后照片 | | |

| | | 氧气瓶压力(MPa) | ≥18MPa | | 26 | 合格 | GB 24502-2023《煤矿用自救器》7.3.1 c | |

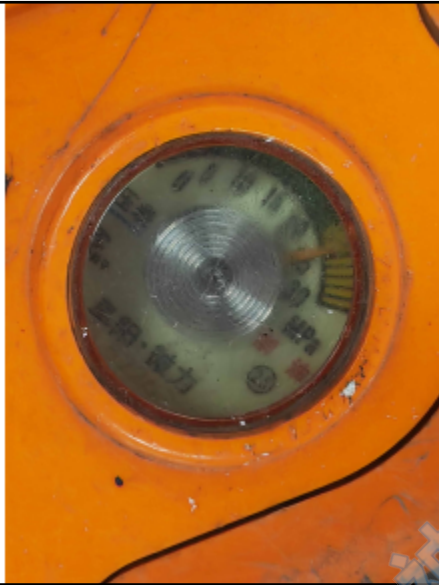
| | | 氧气瓶压力照片 | | | | 更换氢氧化钙后照片 | | |

| | | 氧气瓶压力(MPa) | ≥18MPa | | 24 | 合格 | GB 24502-2023《煤矿用自救器》7.3.1 c | |
| | | 正压气密性(Pa) | 1min内压力计变化值不应大于50Pa | | 607.80 | 不合格 | GB 24502-2023《煤矿用自救器》6.6.4.2 | |
| | | 负压气密性(Pa) | 1min内压力计变化值不应大于50Pa | | 325.30 | 不合格 | GB 24502-2023《煤矿用自救器》6.6.4.1 | |

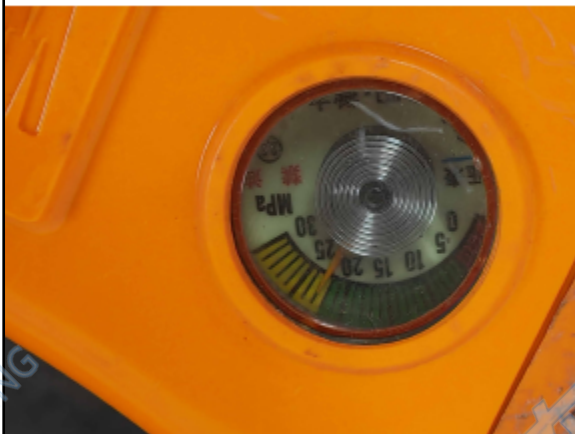
| 序号 | 样品状态 | 橙色整机完好 | 出厂编号 | 250110310001-948 | | 更换氢氧化钙日期 | | |
|---|---|---|---|---|---|---|---|--|
| | | 氧气瓶压力照片 | | | | 更换氢氧化钙后照片 | | |

| 序号 | 样品状态 | 橙色整机完好 | 出厂编号 | 250110310001-948 | | 更换氢氧化钙日期 | | |
|---|---|---|---|---|---|---|---|--|
| | | 氧气瓶压力(MPa) | ≥18MPa | | 23 | 合格 | GB 24502-2023《煤矿用自救器》7.3.1 c | |
| | | 正压气密性(Pa) | 1min内压力计变化值不应大于50Pa | | 285.70 | 不合格 | GB 24502-2023《煤矿用自救器》6.6.4.2 | |
| | | 负压气密性(Pa) | 1min内压力计变化值不应大于50Pa | | 661.40 | 不合格 | GB 24502-2023《煤矿用自救器》6.6.4.1 | |

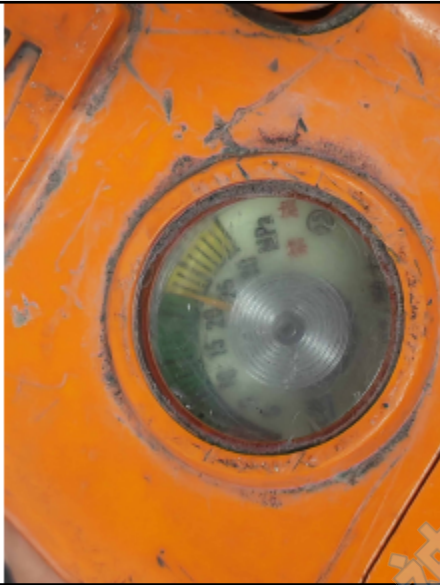
| | | 氧气瓶压力照片 | | | | 更换氢氧化钙后照片 | | |

| | | 氧气瓶压力(MPa) | ≥18MPa | | 22 | 合格 | GB 24502-2023《煤矿用自救器》7.3.1 c | |

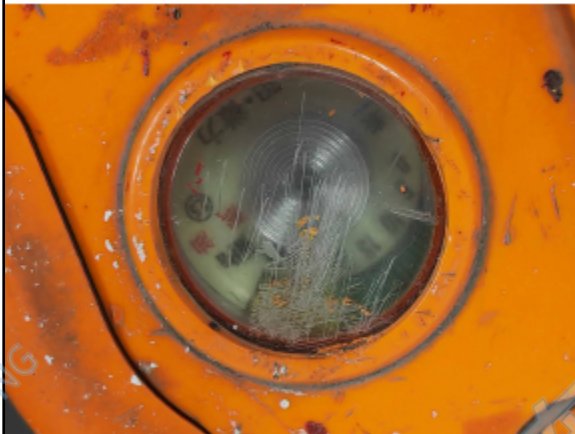
| | | 氧气瓶压力照片 | | | | 更换氢氧化钙后照片 | | |

| | | 氧气瓶压力(MPa) | ≥18MPa | | 23 | 合格 | GB 24502-2023《煤矿用自救器》7.3.1 c | |
| | | 正压气密性(Pa) | 1min内压力计变化值不应大于50Pa | | 552.10 | 不合格 | GB 24502-2023《煤矿用自救器》6.6.4.2 | |
| | | 负压气密性(Pa) | 1min内压力计变化值不应大于50Pa | | 437.40 | 不合格 | GB 24502-2023《煤矿用自救器》6.6.4.1 | |

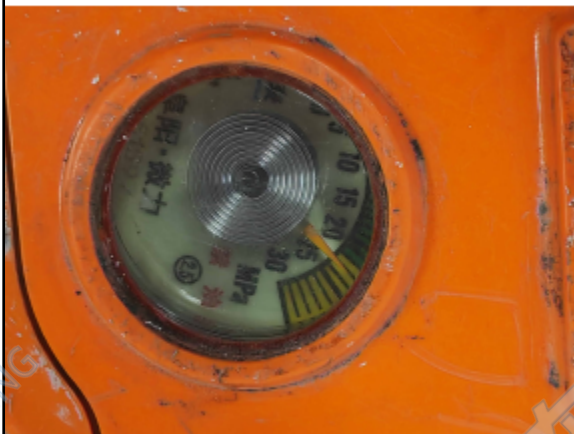
| | | 氧气瓶压力照片 | | | | 更换氢氧化钙后照片 | | |

| | | 氧气瓶压力(MPa) | ≥18MPa | | 23 | 合格 | GB 24502-2023《煤矿用自救器》7.3.1 c | |

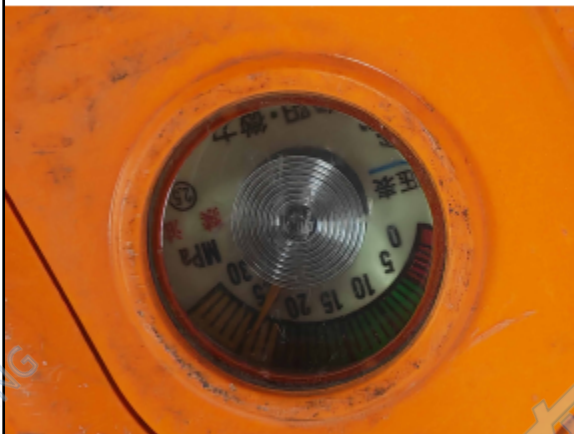
| | | 氧气瓶压力照片 | | | | 更换氢氧化钙后照片 | | |

| | | 氧气瓶压力(MPa) | ≥18MPa | | 24 | 合格 | GB 24502-2023《煤矿用自救器》7.3.1 c | |
| | | 正压气密性(Pa) | 1min内压力计变化值不应大于50Pa | | 400.90 | 不合格 | GB 24502-2023《煤矿用自救器》6.6.4.2 | |
| | | 负压气密性(Pa) | 1min内压力计变化值不应大于50Pa | | 274.20 | 不合格 | GB 24502-2023《煤矿用自救器》6.6.4.1 | |

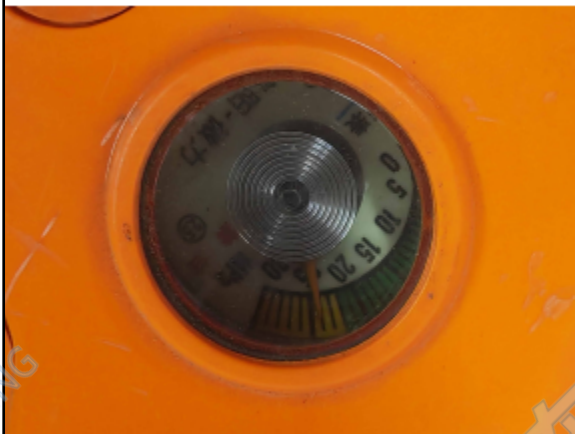
| | | 氧气瓶压力照片 | | | | 更换氢氧化钙后照片 | | |

| | | 氧气瓶压力(MPa) | ≥18MPa | | 24 | 合格 | GB 24502-2023《煤矿用自救器》7.3.1 c | |

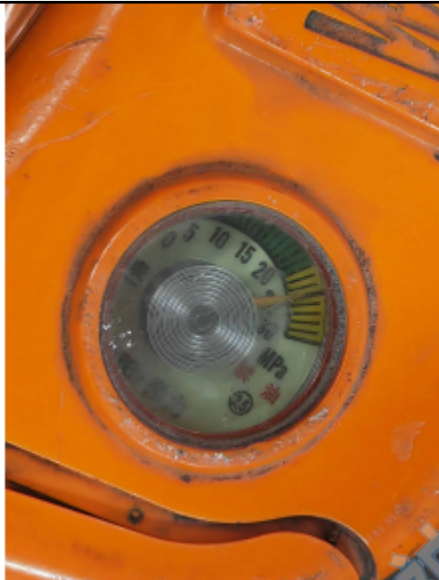
| | | 氧气瓶压力照片 | | | | 更换氢氧化钙后照片 | | |

| | | 氧气瓶压力(MPa) | ≥18MPa | | 24 | 合格 | GB 24502-2023《煤矿用自救器》7.3.1 c | |
| | | 正压气密性(Pa) | 1min内压力计变化值不应大于50Pa | | 324.40 | 不合格 | GB 24502-2023《煤矿用自救器》6.6.4.2 | |
| | | 负压气密性(Pa) | 1min内压力计变化值不应大于50Pa | | 501.20 | 不合格 | GB 24502-2023《煤矿用自救器》6.6.4.1 | |
