# 检测检验报告

样品名称： 隔绝式压缩氧气自救器（半年）

规格型号： ZYX45

委托单位： 大柳塔煤矿

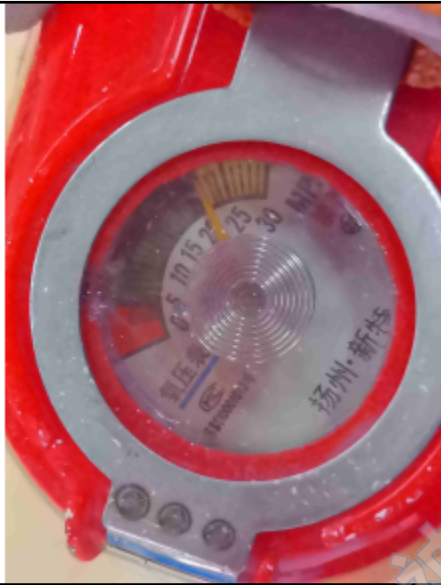
| 序号 | 样品状态 | 红色整机完好 | 出厂编号 | 154433 | | 更换氢氧化钙日期 | 2026-08-20 | |
|---|---|---|---|---|---|---|---|--|
| | | 氧气瓶压力照片 | | | | 更换氢氧化钙后照片 | | |

| 序号 | 样品状态 | 红色整机完好 | 出厂编号 | 154433 | | 更换氢氧化钙日期 | 2026-08-20 | |
|---|---|---|---|---|---|---|---|--|
| | | 氧气瓶压力(MPa) | ≥18MPa | | 22 | 合格 | GB 24502-2023《煤矿用自救器》7.3.1 c | |

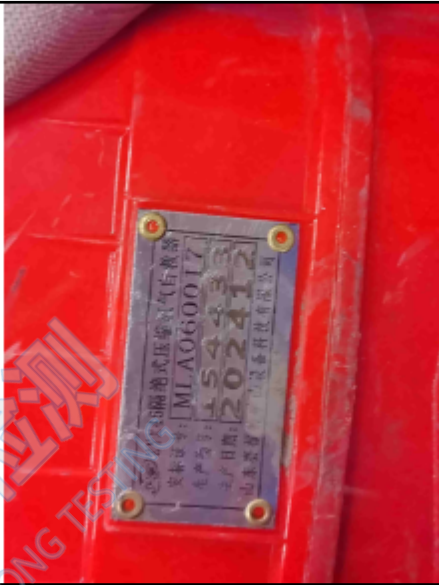
| 序号 | 样品状态 | 红色整机完好 | 出厂编号 | 154433 | | 更换氢氧化钙日期 | 2026-08-20 | |

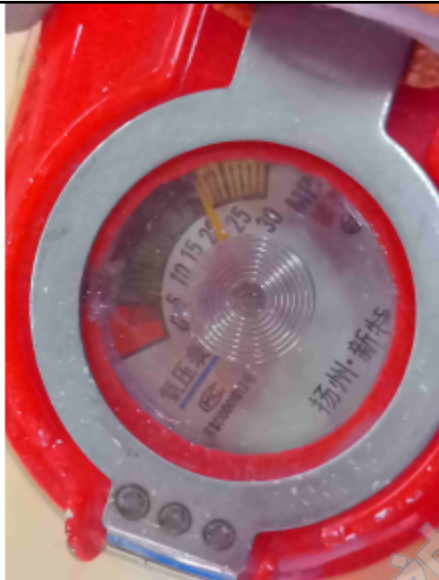
| 序号 | 样品状态 | 红色整机完好 | 出厂编号 | 153369 | | 更换氢氧化钙日期 | 2026-08-20 | |
|---|---|---|---|---|---|---|---|--|
| | | 氧气瓶压力照片 | | | | 更换氢氧化钙后照片 | | |

| 序号 | 样品状态 | 红色整机完好 | 出厂编号 | 153369 | | 更换氢氧化钙日期 | 2026-08-20 | |
|---|---|---|---|---|---|---|---|--|
| | | 氧气瓶压力(MPa) | ≥18MPa | | 21 | 合格 | GB 24502-2023《煤矿用自救器》7.3.1 c | |

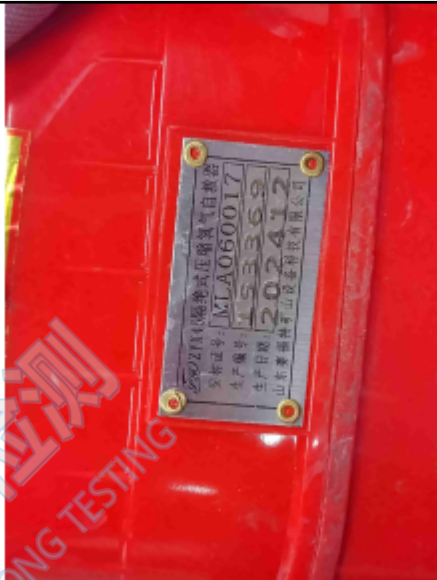
| 序号 | 样品状态 | 红色整机完好 | 出厂编号 | 153369 | | 更换氢氧化钙日期 | 2026-08-20 | |

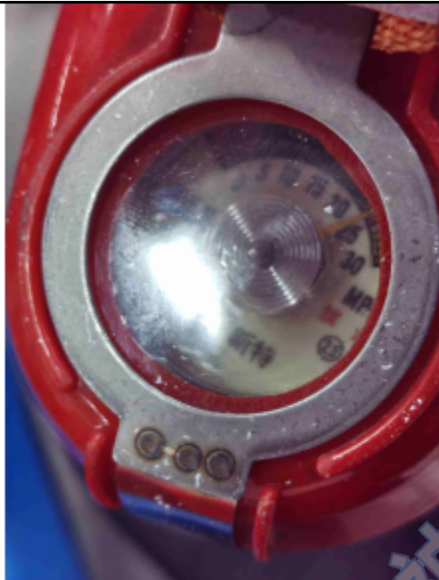
| 序号 | 样品状态 | 红色整机完好 | 出厂编号 | 152520 | | 更换氢氧化钙日期 | 2026-08-20 | |
|---|---|---|---|---|---|---|---|--|
| | | 氧气瓶压力照片 | | | | 更换氢氧化钙后照片 | | |

| 序号 | 样品状态 | 红色整机完好 | 出厂编号 | 152520 | | 更换氢氧化钙日期 | 2026-08-20 | |
|---|---|---|---|---|---|---|---|--|
| | | 氧气瓶压力(MPa) | ≥18MPa | | 21 | 合格 | GB 24502-2023《煤矿用自救器》7.3.1 c | |

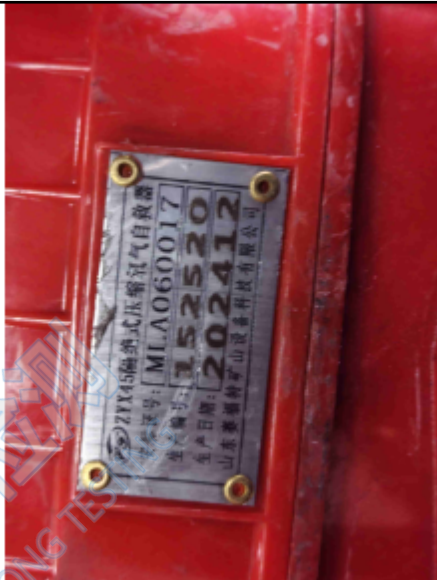
| 序号 | 样品状态 | 红色整机完好 | 出厂编号 | 152520 | | 更换氢氧化钙日期 | 2026-08-20 | |

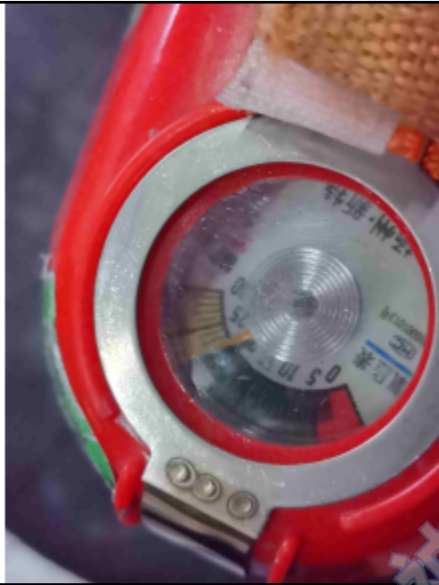
| 序号 | 样品状态 | 红色整机完好 | 出厂编号 | 153257 | | 更换氢氧化钙日期 | 2026-08-20 | |
|---|---|---|---|---|---|---|---|--|
| | | 氧气瓶压力照片 | | | | 更换氢氧化钙后照片 | | |

| 序号 | 样品状态 | 红色整机完好 | 出厂编号 | 153257 | | 更换氢氧化钙日期 | 2026-08-20 | |
|---|---|---|---|---|---|---|---|--|
| | | 氧气瓶压力(MPa) | ≥18MPa | | 22 | 合格 | GB 24502-2023《煤矿用自救器》7.3.1 c | |

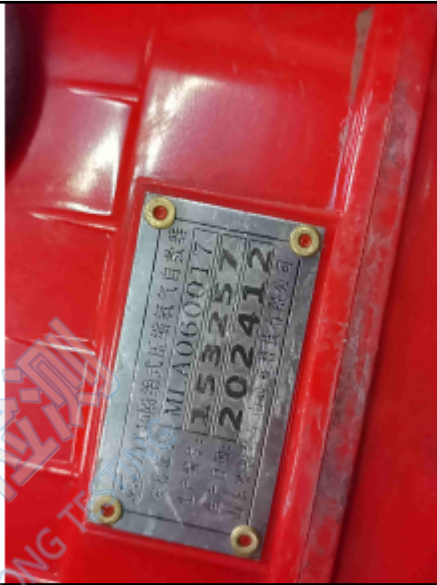
| 序号 | 样品状态 | 红色整机完好 | 出厂编号 | 153257 | | 更换氢氧化钙日期 | 2026-08-20 | |

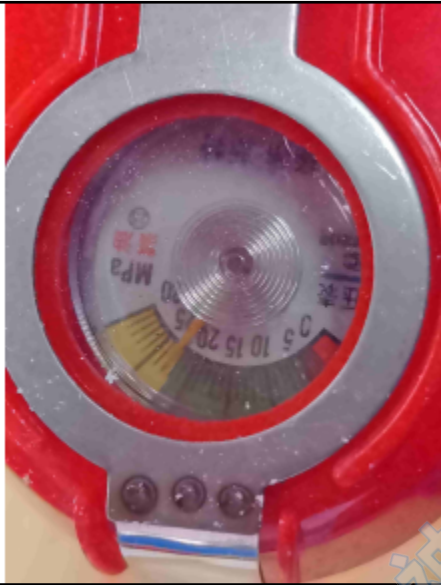
| 序号 | 样品状态 | 红色整机完好 | 出厂编号 | 154431 | | 更换氢氧化钙日期 | 2026-08-20 | |
|---|---|---|---|---|---|---|---|--|
| | | 氧气瓶压力照片 | | | | 更换氢氧化钙后照片 | | |

| 序号 | 样品状态 | 红色整机完好 | 出厂编号 | 154431 | | 更换氢氧化钙日期 | 2026-08-20 | |
|---|---|---|---|---|---|---|---|--|
| | | 氧气瓶压力(MPa) | ≥18MPa | | 21 | 合格 | GB 24502-2023《煤矿用自救器》7.3.1 c | |

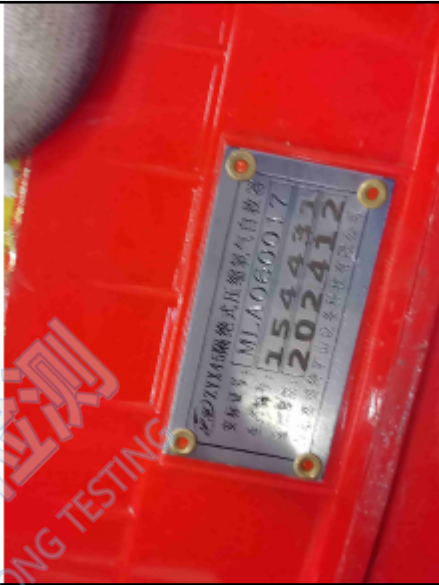
| 序号 | 样品状态 | 红色整机完好 | 出厂编号 | 154431 | | 更换氢氧化钙日期 | 2026-08-20 | |

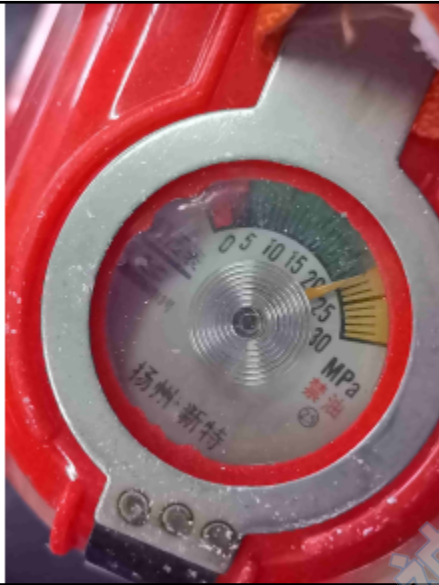
| 序号 | 样品状态 | 红色整机完好 | 出厂编号 | 152516 | | 更换氢氧化钙日期 | 2026-08-20 | |
|---|---|---|---|---|---|---|---|--|
| | | 氧气瓶压力照片 | | | | 更换氢氧化钙后照片 | | |

| 序号 | 样品状态 | 红色整机完好 | 出厂编号 | 152516 | | 更换氢氧化钙日期 | 2026-08-20 | |
|---|---|---|---|---|---|---|---|--|
| | | 氧气瓶压力(MPa) | ≥18MPa | | 21 | 合格 | GB 24502-2023《煤矿用自救器》7.3.1 c | |

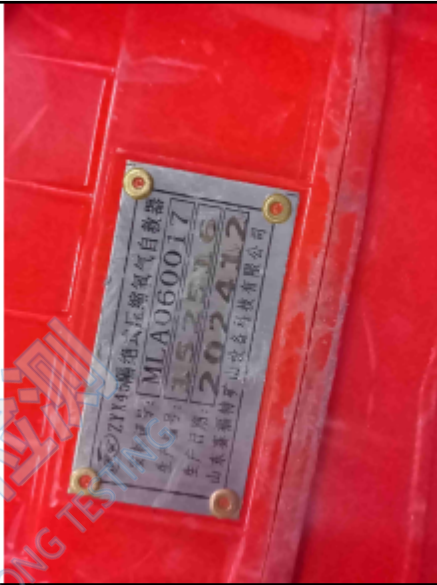
| 序号 | 样品状态 | 红色整机完好 | 出厂编号 | 152516 | | 更换氢氧化钙日期 | 2026-08-20 | |

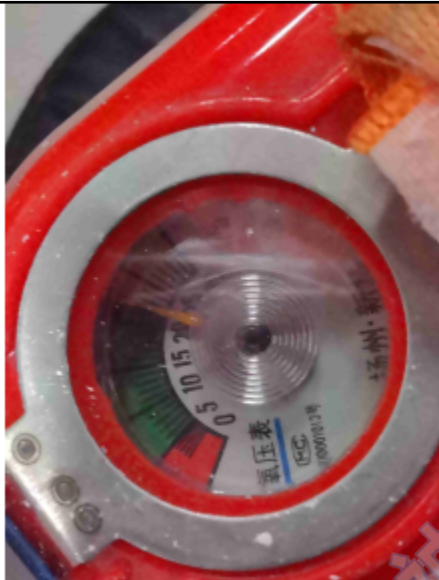
| 序号 | 样品状态 | 红色整机完好 | 出厂编号 | 153654 | | 更换氢氧化钙日期 | 2026-08-20 |
|---|---|---|---|---|---|---|---|
| | | 氧气瓶压力照片 | | | | 更换氢氧化钙后照片 | |

| 序号 | 样品状态 | 红色整机完好 | 出厂编号 | 153654 | | 更换氢氧化钙日期 | 2026-08-20 |
|---|---|---|---|---|---|---|---|
| | | 氧气瓶压力(MPa) | ≥18MPa | | 22 | 合格 | GB 24502-2023《煤矿用自救器》7.3.1 c |

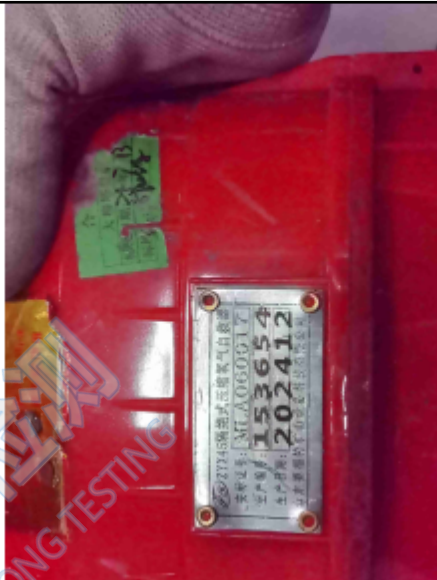
| 序号 | 样品状态 | 红色整机完好 | 出厂编号 | 153654 | | 更换氢氧化钙日期 | 2026-08-20 |

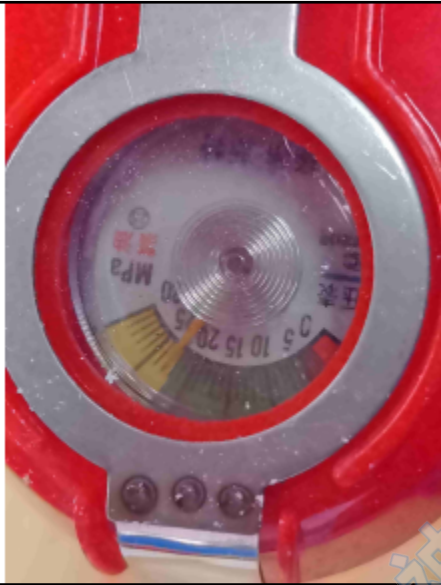
| 序号 | 样品状态 | 红色整机完好 | 出厂编号 | 154345 | | 更换氢氧化钙日期 | 2026-08-20 | |
|---|---|---|---|---|---|---|---|--|
| | | 氧气瓶压力照片 | | | | 更换氢氧化钙后照片 | | |

| 序号 | 样品状态 | 红色整机完好 | 出厂编号 | 154345 | | 更换氢氧化钙日期 | 2026-08-20 | |
|---|---|---|---|---|---|---|---|--|
| | | 氧气瓶压力(MPa) | ≥18MPa | | 22 | 合格 | GB 24502-2023《煤矿用自救器》7.3.1 c | |

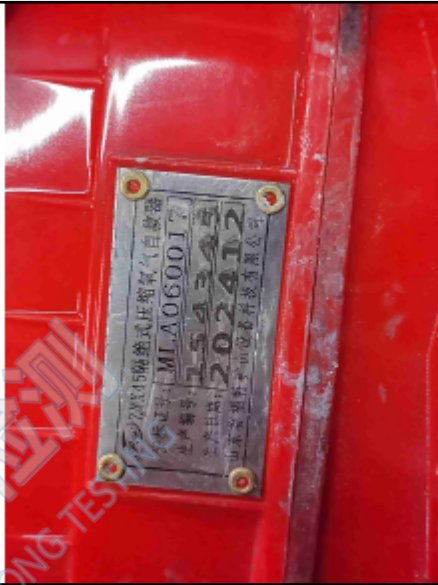
| 序号 | 样品状态 | 红色整机完好 | 出厂编号 | 154345 | | 更换氢氧化钙日期 | 2026-08-20 | |

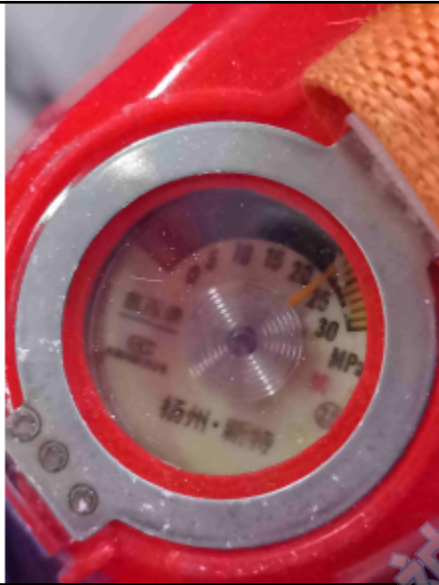
| 序号 | 样品状态 | 红色整机完好 | 出厂编号 | 152164 | | 更换氢氧化钙日期 | 2026-08-20 | |
|---|---|---|---|---|---|---|---|--|
| | | 氧气瓶压力照片 | | | | 更换氢氧化钙后照片 | | |

| 序号 | 样品状态 | 红色整机完好 | 出厂编号 | 152164 | | 更换氢氧化钙日期 | 2026-08-20 | |
|---|---|---|---|---|---|---|---|--|
| | | 氧气瓶压力(MPa) | ≥18MPa | | 21 | 合格 | GB 24502-2023《煤矿用自救器》7.3.1 c | |

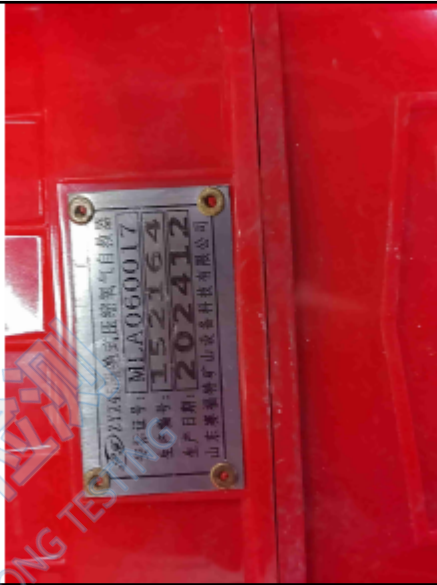
| 序号 | 样品状态 | 红色整机完好 | 出厂编号 | 152164 | | 更换氢氧化钙日期 | 2026-08-20 | |

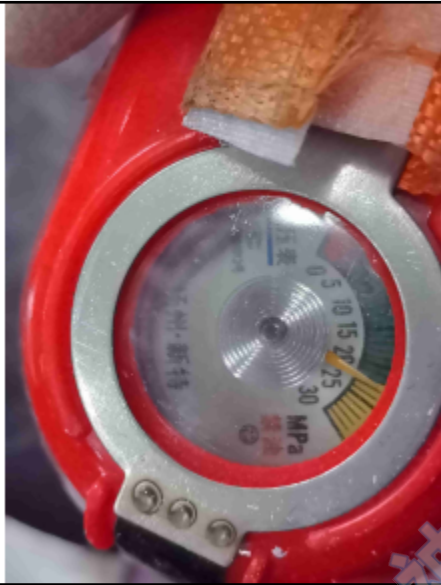
| 序号 | 样品状态 | 红色整机完好 | 出厂编号 | 154081 | | 更换氢氧化钙日期 | 2026-08-20 |
|---|---|---|---|---|---|---|---|
| | | 氧气瓶压力照片 | | | | 更换氢氧化钙后照片 | |

| 序号 | 样品状态 | 红色整机完好 | 出厂编号 | 154081 | | 更换氢氧化钙日期 | 2026-08-20 |
|---|---|---|---|---|---|---|---|
| | | 氧气瓶压力(MPa) | ≥18MPa | | 22 | 合格 | GB 24502-2023《煤矿用自救器》7.3.1 c |

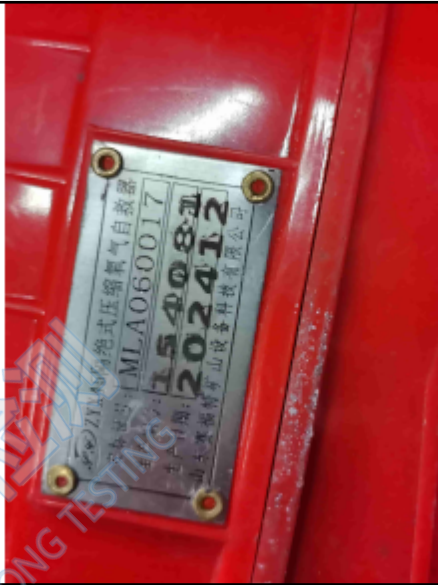
| 序号 | 样品状态 | 红色整机完好 | 出厂编号 | 154081 | | 更换氢氧化钙日期 | 2026-08-20 |
