# 检测检验报告

样品名称： 隔绝式压缩氧气自救器（半年）

规格型号： ZYX-45（S）

委托单位： 寸草塔二矿

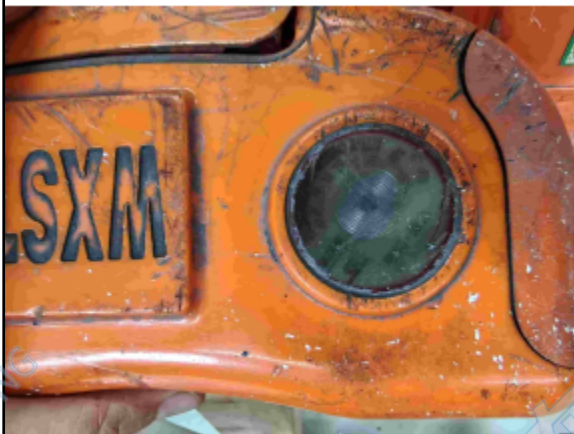
| | | 氧气瓶压力(MPa) | ≥18MPa | | 25 | 合格 | GB 24502-2023《煤矿用自救器》7.3.1 c | |

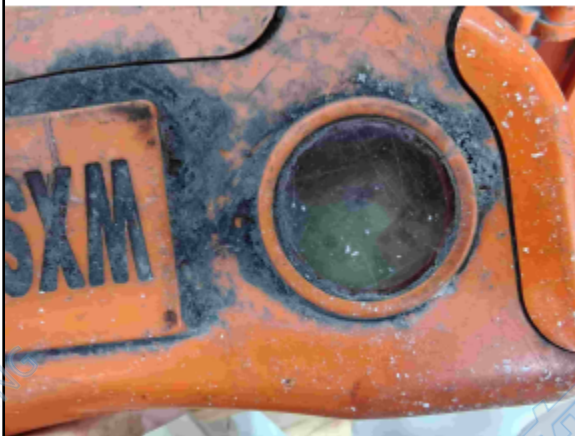
| | | 氧气瓶压力(MPa) | ≥18MPa | | 23 | 合格 | GB 24502-2023《煤矿用自救器》7.3.1 c | |

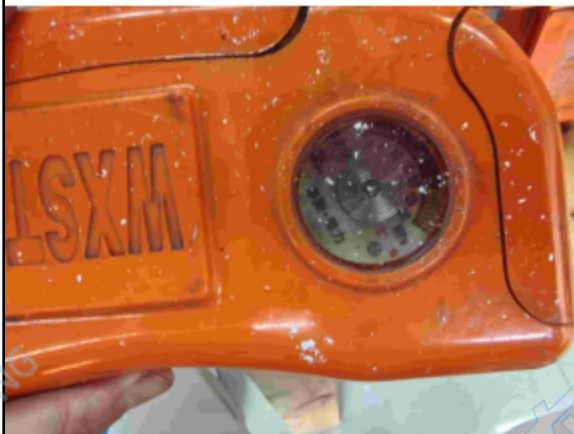
| | | 氧气瓶压力(MPa) | ≥18MPa | | 22 | 合格 | GB 24502-2023《煤矿用自救器》7.3.1 c | |

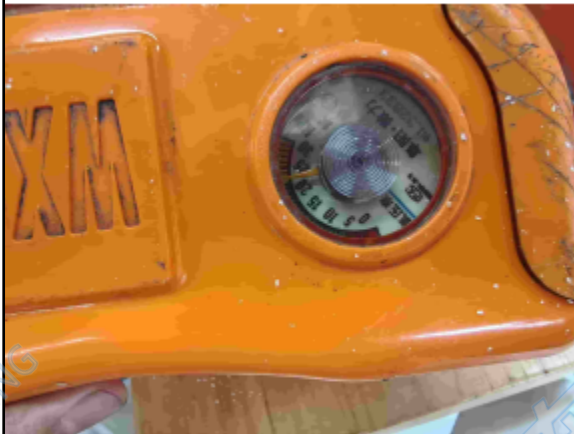
| | | 氧气瓶压力(MPa) | ≥18MPa | | 23 | 合格 | GB 24502-2023《煤矿用自救器》7.3.1 c | |

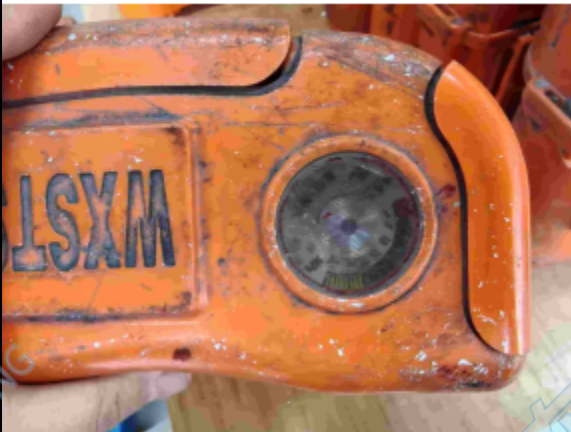
| | | 氧气瓶压力(MPa) | ≥18MPa | | 22 | 合格 | GB 24502-2023《煤矿用自救器》7.3.1 c | |

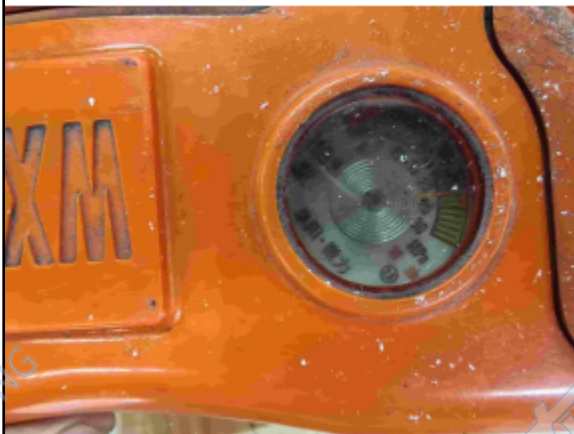
| 序号 | 样品状态 | 橙色整机完好 | 出厂编号 | 250110310001-719 | | 更换氢氧化钙日期 | 2026-08-08 | |
|---|---|---|---|---|---|---|---|--|
| | | 氧气瓶压力(MPa) | ≥18MPa | | 22 | 合格 | GB 24502-2023《煤矿用自救器》7.3.1 c | |

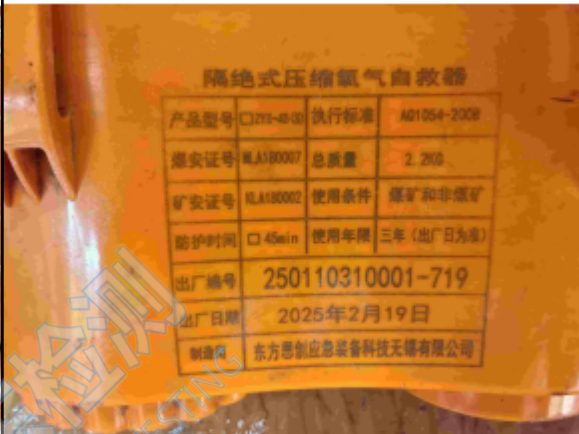
| 序号 | 样品状态 | 橙色整机完好 | 出厂编号 | 250110310001-719 | | 更换氢氧化钙日期 | 2026-08-08 | |
|---|---|---|---|---|---|---|---|--|
| | | 正压气密性(Pa) | 1min内压力计变化值不应大于50Pa | | 296.20 | 不合格 | GB 24502-2023《煤矿用自救器》6.6.4.2 | |
| | | 负压气密性(Pa) | 1min内压力计变化值不应大于50Pa | | 197.40 | 不合格 | GB 24502-2023《煤矿用自救器》6.6.4.1 | |

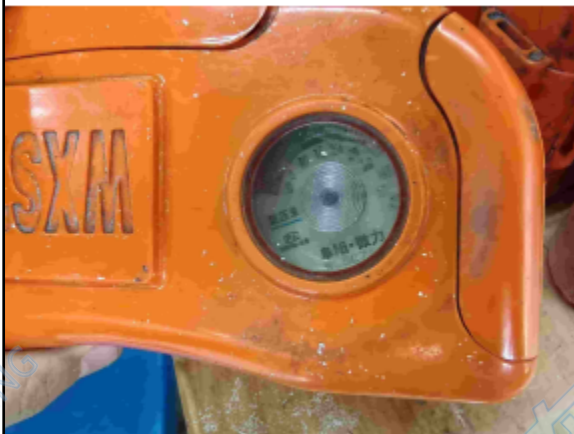
| | | 氧气瓶压力(MPa) | ≥18MPa | | 6 | 不合格 | GB 24502-2023《煤矿用自救器》7.3.1 c | |

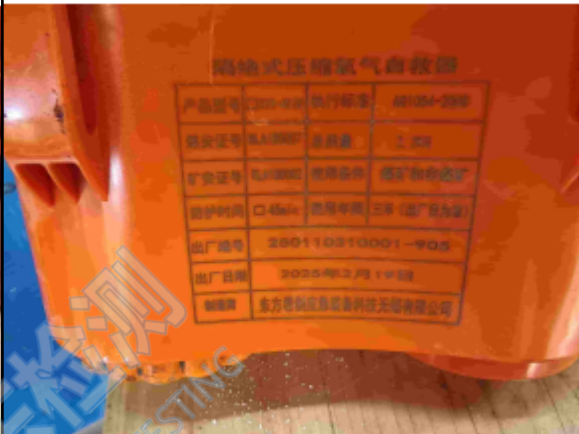
| | | 正压气密性(Pa) | 1min内压力计变化值不应大于50Pa | | 629.30 | 不合格 | GB 24502-2023《煤矿用自救器》6.6.4.2 | |
| | | 负压气密性(Pa) | 1min内压力计变化值不应大于50Pa | | 712.40 | 不合格 | GB 24502-2023《煤矿用自救器》6.6.4.1 | |

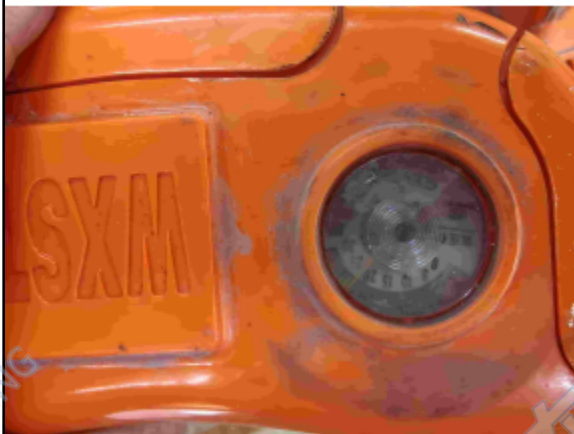
| | | 氧气瓶压力(MPa) | ≥18MPa | | 23 | 合格 | GB 24502-2023《煤矿用自救器》7.3.1 c | |

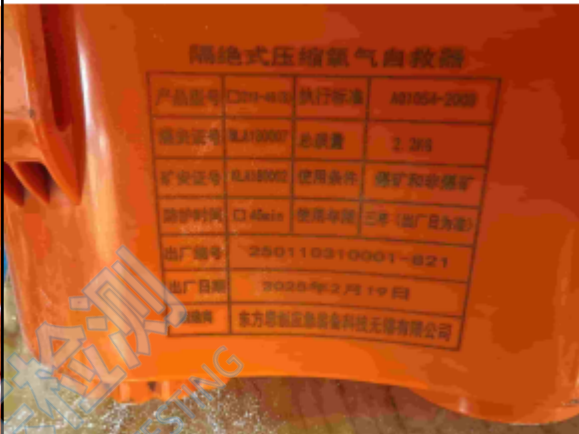
| | | 正压气密性(Pa) | 1min内压力计变化值不应大于50Pa | | 659.80 | 不合格 | GB 24502-2023《煤矿用自救器》6.6.4.2 | |
| | | 负压气密性(Pa) | 1min内压力计变化值不应大于50Pa | | 576.30 | 不合格 | GB 24502-2023《煤矿用自救器》6.6.4.1 | |

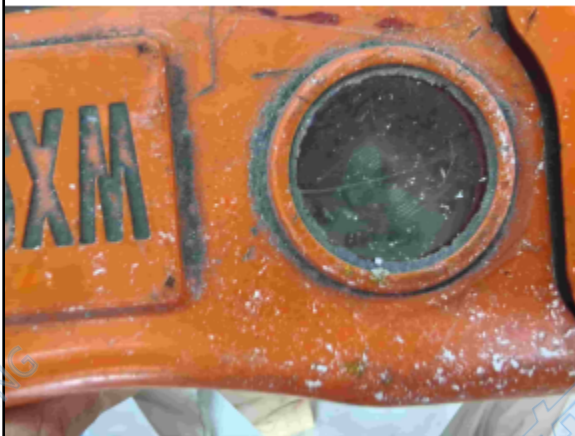
| | | 氧气瓶压力(MPa) | ≥18MPa | | 22 | 合格 | GB 24502-2023《煤矿用自救器》7.3.1 c | |

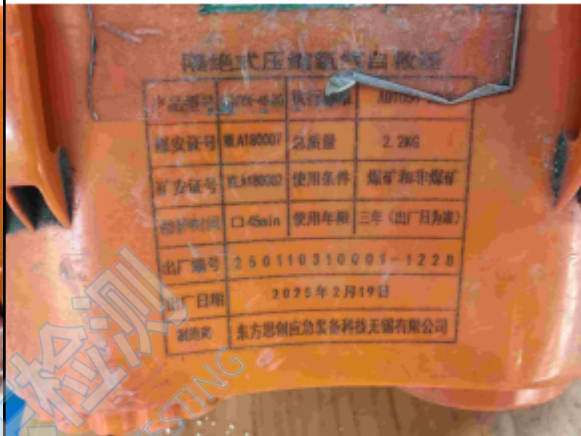
| | | 正压气密性(Pa) | 1min内压力计变化值不应大于50Pa | | 421.90 | 不合格 | GB 24502-2023《煤矿用自救器》6.6.4.2 | |
| | | 负压气密性(Pa) | 1min内压力计变化值不应大于50Pa | | 413.50 | 不合格 | GB 24502-2023《煤矿用自救器》6.6.4.1 | |

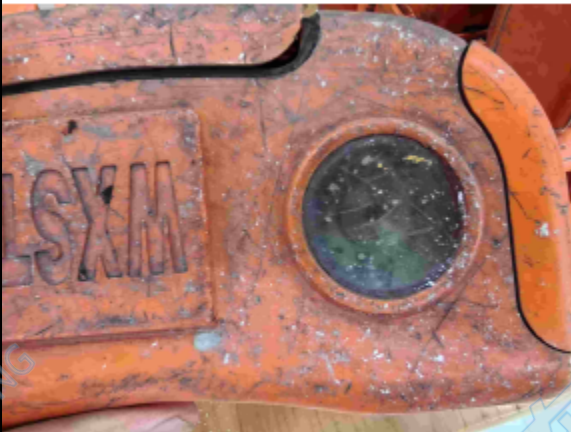
| 序号 | 样品状态 | 橙色整机完好 | 出厂编号 | 250110310001-781 | | 更换氢氧化钙日期 | 2026-08-08 | |
|---|---|---|---|---|---|---|---|--|
| | | 氧气瓶压力(MPa) | ≥18MPa | | 24 | 合格 | GB 24502-2023《煤矿用自救器》7.3.1 c | |

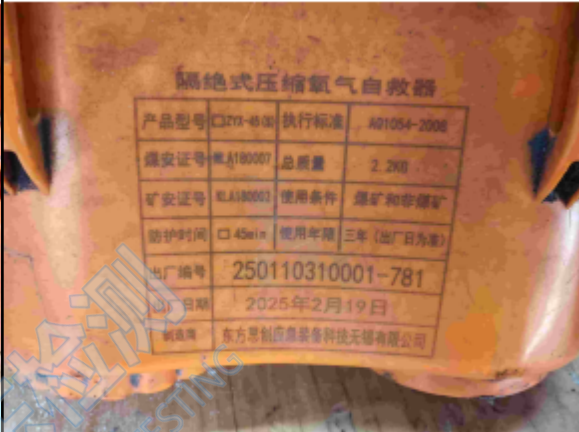
| 序号 | 样品状态 | 橙色整机完好 | 出厂编号 | 250110310001-781 | | 更换氢氧化钙日期 | 2026-08-08 | |
|---|---|---|---|---|---|---|---|--|
| | | 正压气密性(Pa) | 1min内压力计变化值不应大于50Pa | | 443.80 | 不合格 | GB 24502-2023《煤矿用自救器》6.6.4.2 | |
| | | 负压气密性(Pa) | 1min内压力计变化值不应大于50Pa | | 392.70 | 不合格 | GB 24502-2023《煤矿用自救器》6.6.4.1 | |
