# 检测检验报告

样品名称： 隔绝式压缩氧气自救器（半年）

规格型号： ZYX-45（S）

委托单位： 寸草塔二矿

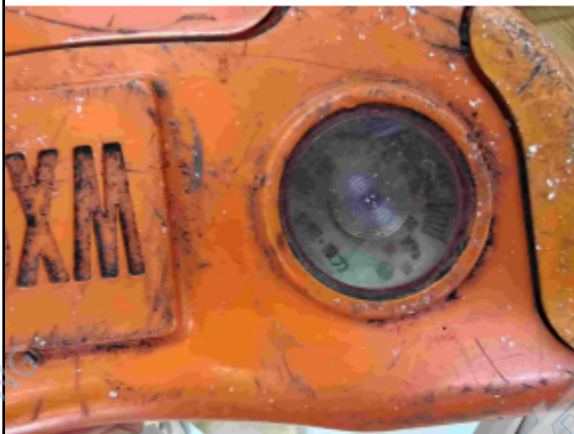
| | | 氧气瓶压力照片 | | | | 更换氢氧化钙后照片 | | |

| | | 氧气瓶压力(MPa) | ≥18MPa | | 24 | 合格 | GB 24502-2023《煤矿用自救器》7.3.1 c | |

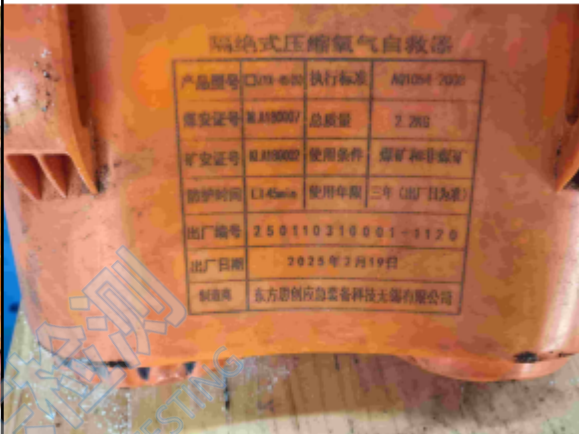
| | | 正压气密性(Pa) | 1min内压力计变化值不应大于50Pa | | 533.10 | 不合格 | GB 24502-2023《煤矿用自救器》6.6.4.2 | |
| | | 负压气密性(Pa) | 1min内压力计变化值不应大于50Pa | | 472.30 | 不合格 | GB 24502-2023《煤矿用自救器》6.6.4.1 | |

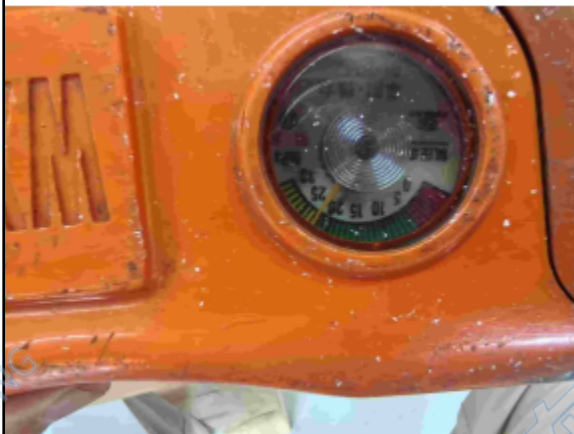
| | | 氧气瓶压力照片 | | | | 更换氢氧化钙后照片 | | |

| | | 氧气瓶压力(MPa) | ≥18MPa | | 22 | 合格 | GB 24502-2023《煤矿用自救器》7.3.1 c | |

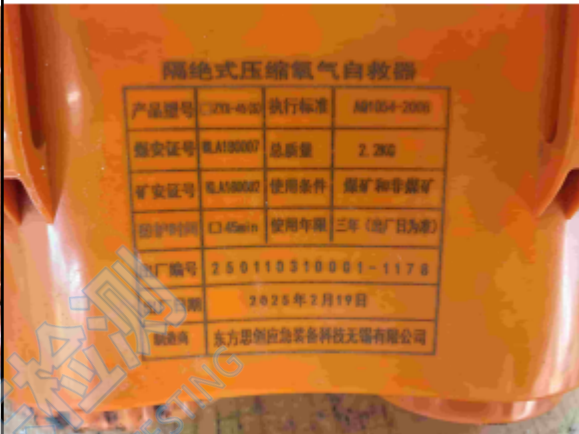
| | | 正压气密性(Pa) | 1min内压力计变化值不应大于50Pa | | 565.90 | 不合格 | GB 24502-2023《煤矿用自救器》6.6.4.2 | |
| | | 负压气密性(Pa) | 1min内压力计变化值不应大于50Pa | | 472.30 | 不合格 | GB 24502-2023《煤矿用自救器》6.6.4.1 | |

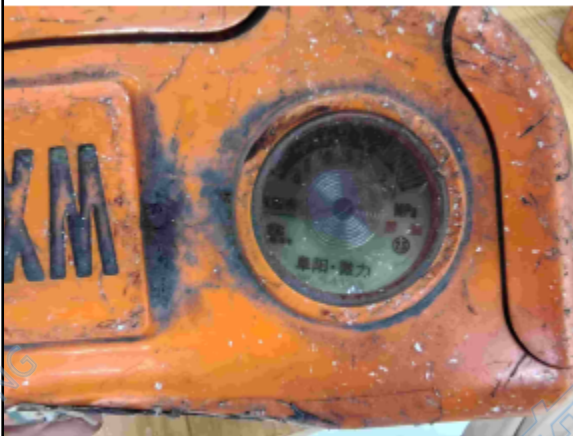
| | | 氧气瓶压力照片 | | | | 更换氢氧化钙后照片 | | |

| | | 氧气瓶压力(MPa) | ≥18MPa | | 22 | 合格 | GB 24502-2023《煤矿用自救器》7.3.1 c | |

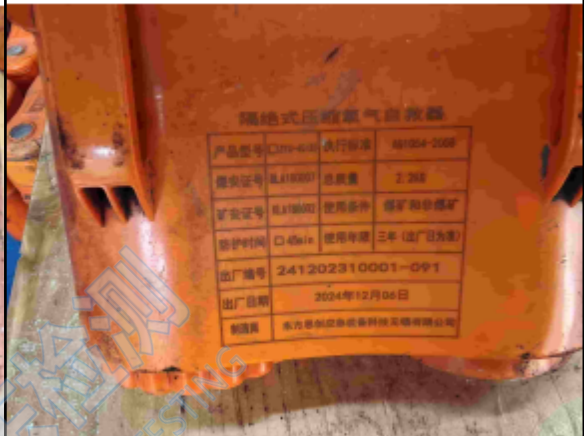
| | | 正压气密性(Pa) | 1min内压力计变化值不应大于50Pa | | 615.90 | 不合格 | GB 24502-2023《煤矿用自救器》6.6.4.2 | |
| | | 负压气密性(Pa) | 1min内压力计变化值不应大于50Pa | | 573.20 | 不合格 | GB 24502-2023《煤矿用自救器》6.6.4.1 | |

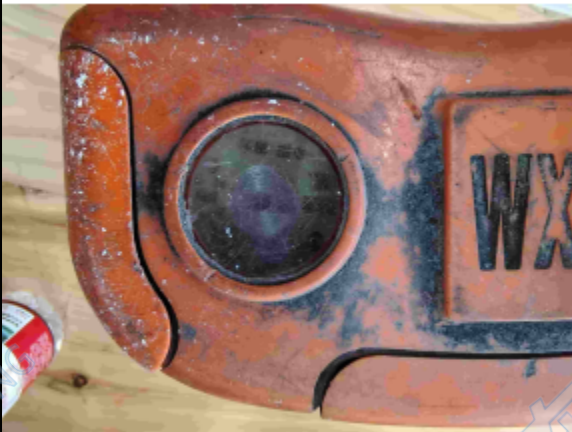
| | | 氧气瓶压力照片 | | | | 更换氢氧化钙后照片 | | |

| | | 氧气瓶压力(MPa) | ≥18MPa | | 22 | 合格 | GB 24502-2023《煤矿用自救器》7.3.1 c | |

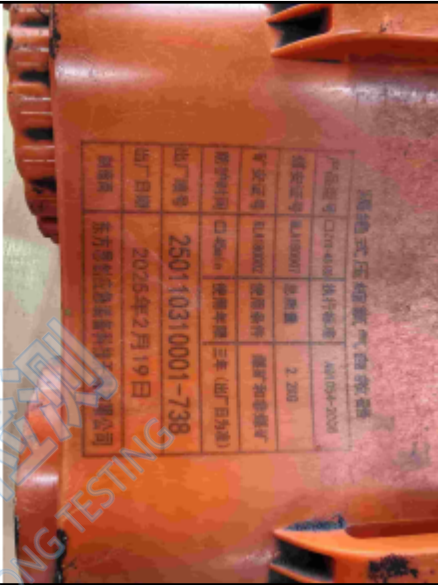
| | | 正压气密性(Pa) | 1min内压力计变化值不应大于50Pa | | 11.50 | 合格 | GB 24502-2023《煤矿用自救器》6.6.4.2 | |
| | | 负压气密性(Pa) | 1min内压力计变化值不应大于50Pa | | 10.20 | 合格 | GB 24502-2023《煤矿用自救器》6.6.4.1 | |

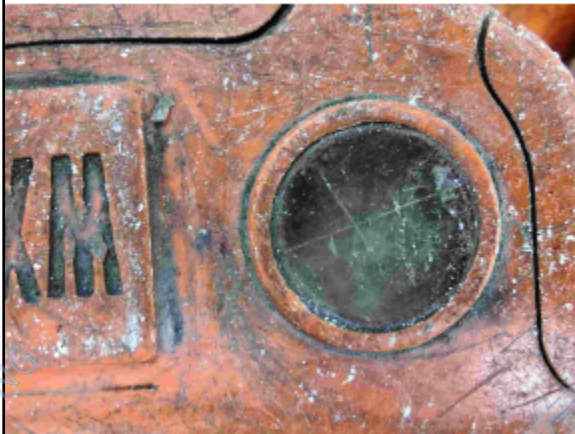
| | | 氧气瓶压力照片 | | | | 更换氢氧化钙后照片 | | |

| | | 氧气瓶压力(MPa) | ≥18MPa | | 19 | 合格 | GB 24502-2023《煤矿用自救器》7.3.1 c | |

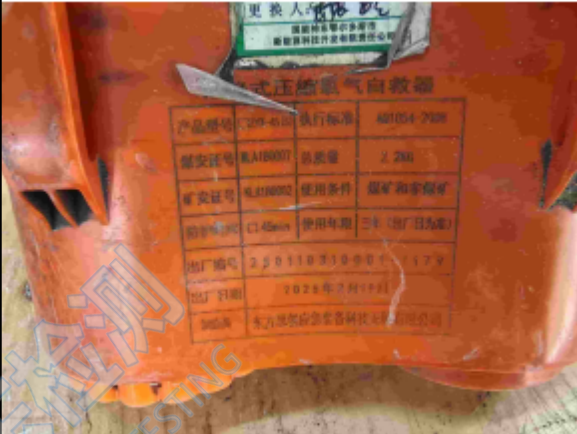
| | | 正压气密性(Pa) | 1min内压力计变化值不应大于50Pa | | 612.30 | 不合格 | GB 24502-2023《煤矿用自救器》6.6.4.2 | |
| | | 负压气密性(Pa) | 1min内压力计变化值不应大于50Pa | | 523.60 | 不合格 | GB 24502-2023《煤矿用自救器》6.6.4.1 | |

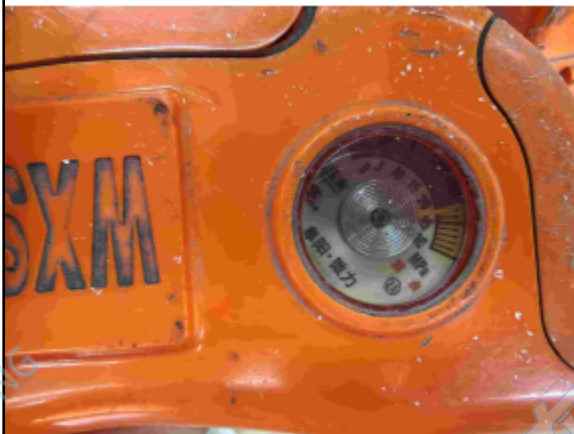
| | | 氧气瓶压力照片 | | | | 更换氢氧化钙后照片 | | |

| | | 氧气瓶压力(MPa) | ≥18MPa | | 23 | 合格 | GB 24502-2023《煤矿用自救器》7.3.1 c | |

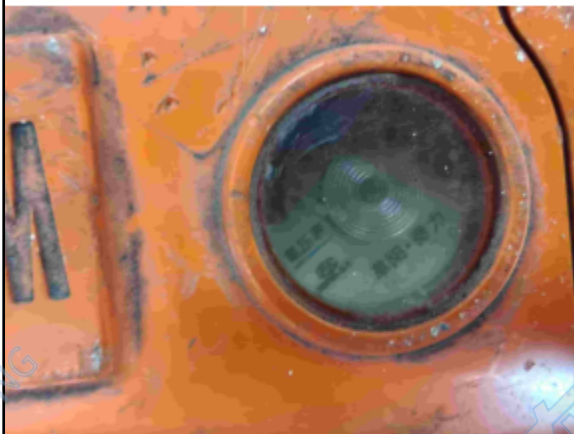
| | | 氧气瓶压力照片 | | | | 更换氢氧化钙后照片 | | |

| | | 氧气瓶压力(MPa) | ≥18MPa | | 22 | 合格 | GB 24502-2023《煤矿用自救器》7.3.1 c | |

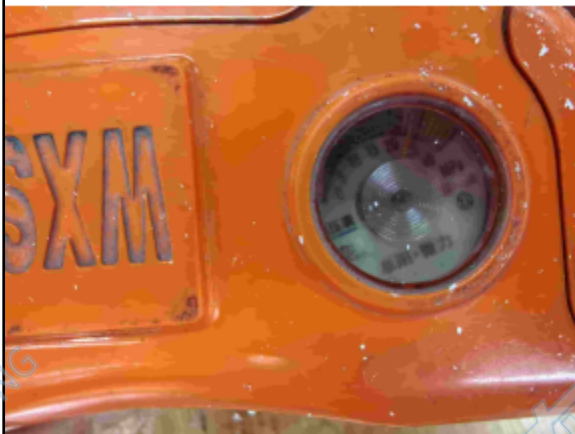
| | | 氧气瓶压力照片 | | | | 更换氢氧化钙后照片 | | |

| | | 氧气瓶压力(MPa) | ≥18MPa | | 23 | 合格 | GB 24502-2023《煤矿用自救器》7.3.1 c | |

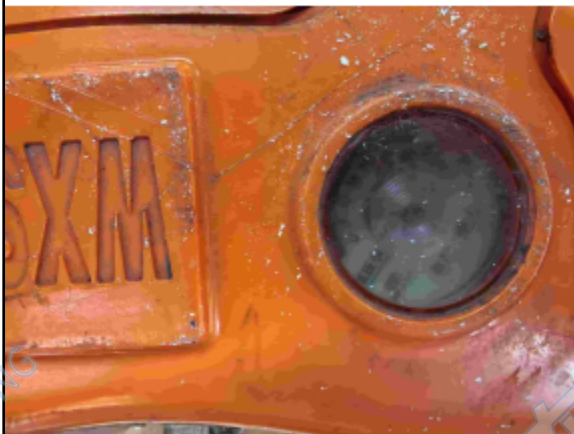
| | | 氧气瓶压力照片 | | | | 更换氢氧化钙后照片 | | |

| | | 氧气瓶压力(MPa) | ≥18MPa | | 23 | 合格 | GB 24502-2023《煤矿用自救器》7.3.1 c | |

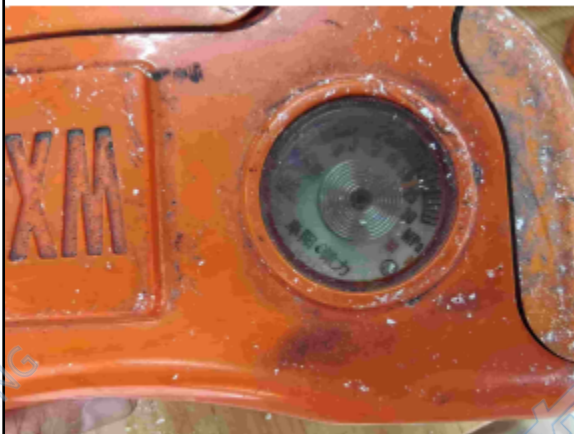
| | | 氧气瓶压力照片 | | | | 更换氢氧化钙后照片 | | |

| | | 氧气瓶压力(MPa) | ≥18MPa | | 22 | 合格 | GB 24502-2023《煤矿用自救器》7.3.1 c | |
