# 检测检验报告

样品名称： 隔绝式压缩氧气自救器（半年）

规格型号： ZYX-45（S）

委托单位： 寸草塔二矿

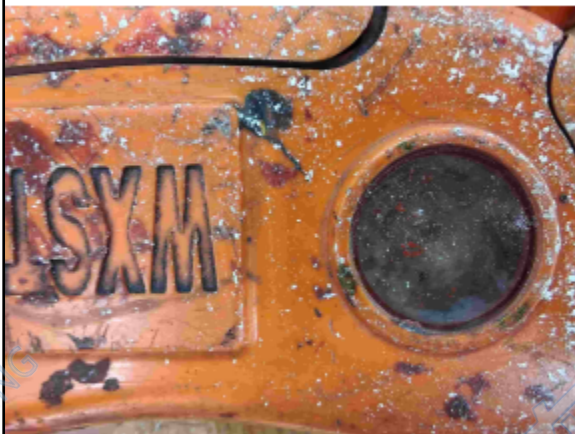
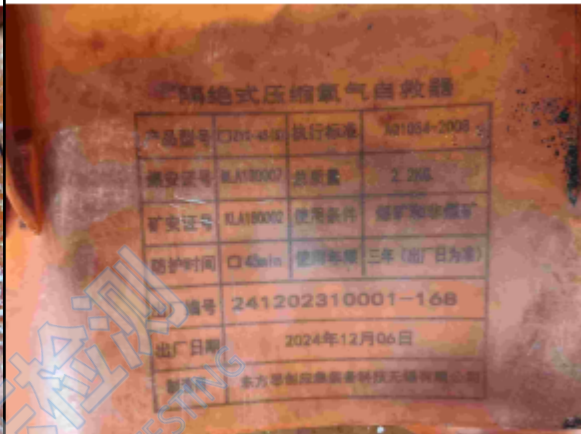
| 序号 | 样品状态 | 橙色整机完好 | 出厂编号 | 241202310001-168 | | 更换氢氧化钙日期 | 2026-08-08 | |
|---|---|---|---|---|---|---|---|--|
| | | 氧气瓶压力照片 | | | | 更换氢氧化钙后照片 | | |

| 序号 | 样品状态 | 橙色整机完好 | 出厂编号 | 241202310001-168 | | 更换氢氧化钙日期 | 2026-08-08 | |
|---|---|---|---|---|---|---|---|--|
| | | 氧气瓶压力(MPa) | ≥18MPa | | 22 | 合格 | GB 24502-2023《煤矿用自救器》7.3.1 c | |
| | | 正压气密性(Pa) | 1min内压力计变化值不应大于50Pa | | 364.00 | 不合格 | GB 24502-2023《煤矿用自救器》6.6.4.2 | |
| | | 负压气密性(Pa) | 1min内压力计变化值不应大于50Pa | | 292.10 | 不合格 | GB 24502-2023《煤矿用自救器》6.6.4.1 | |

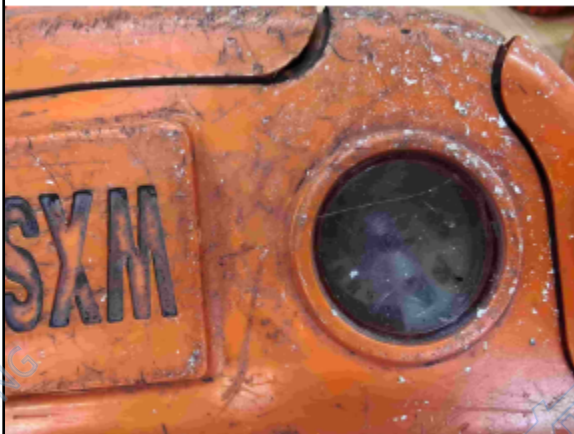
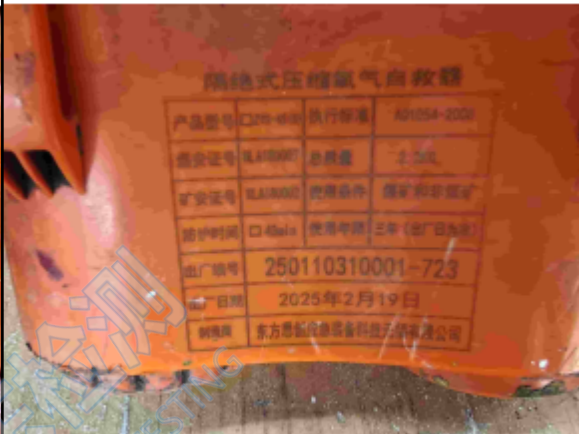
| | | 氧气瓶压力照片 | | | | 更换氢氧化钙后照片 | | |

| | | 氧气瓶压力(MPa) | ≥18MPa | | 24 | 合格 | GB 24502-2023《煤矿用自救器》7.3.1 c | |
| | | 正压气密性(Pa) | 1min内压力计变化值不应大于50Pa | | 419.00 | 不合格 | GB 24502-2023《煤矿用自救器》6.6.4.2 | |
| | | 负压气密性(Pa) | 1min内压力计变化值不应大于50Pa | | 325.00 | 不合格 | GB 24502-2023《煤矿用自救器》6.6.4.1 | |

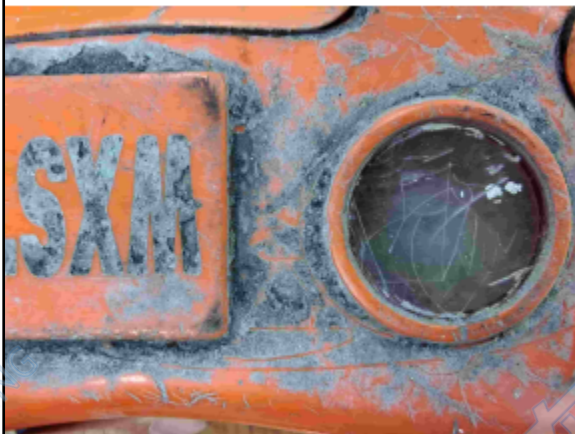
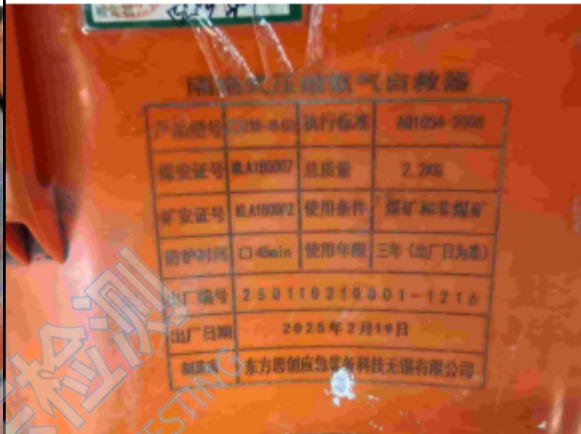
| | | 氧气瓶压力照片 | | | | 更换氢氧化钙后照片 | | |

| | | 氧气瓶压力(MPa) | ≥18MPa | | 20 | 合格 | GB 24502-2023《煤矿用自救器》7.3.1 c | |
| | | 正压气密性(Pa) | 1min内压力计变化值不应大于50Pa | | 527.60 | 不合格 | GB 24502-2023《煤矿用自救器》6.6.4.2 | |
| | | 负压气密性(Pa) | 1min内压力计变化值不应大于50Pa | | 413.30 | 不合格 | GB 24502-2023《煤矿用自救器》6.6.4.1 | |

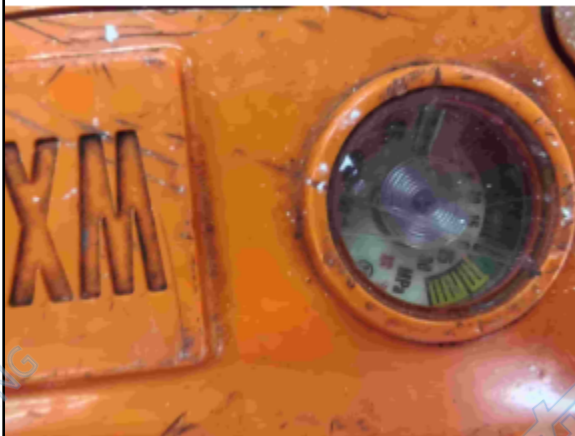
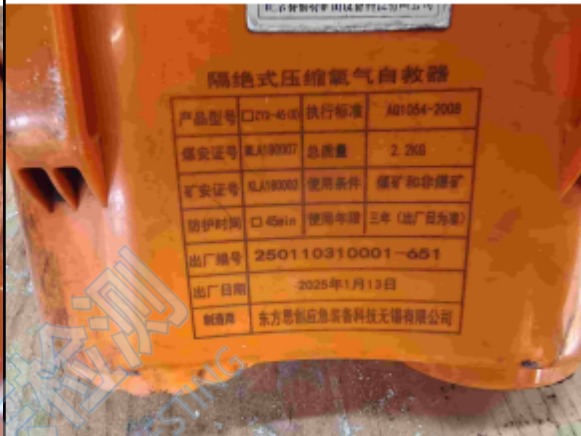
| | | 氧气瓶压力照片 | | | | 更换氢氧化钙后照片 | | |

| | | 氧气瓶压力(MPa) | ≥18MPa | | 23 | 合格 | GB 24502-2023《煤矿用自救器》7.3.1 c | |
| | | 正压气密性(Pa) | 1min内压力计变化值不应大于50Pa | | 554.90 | 不合格 | GB 24502-2023《煤矿用自救器》6.6.4.2 | |
| | | 负压气密性(Pa) | 1min内压力计变化值不应大于50Pa | | 612.30 | 不合格 | GB 24502-2023《煤矿用自救器》6.6.4.1 | |

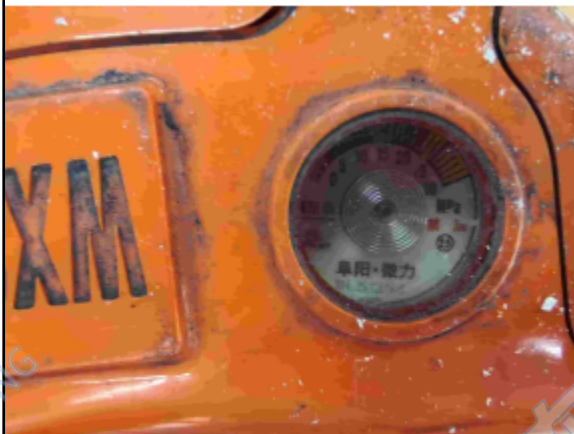
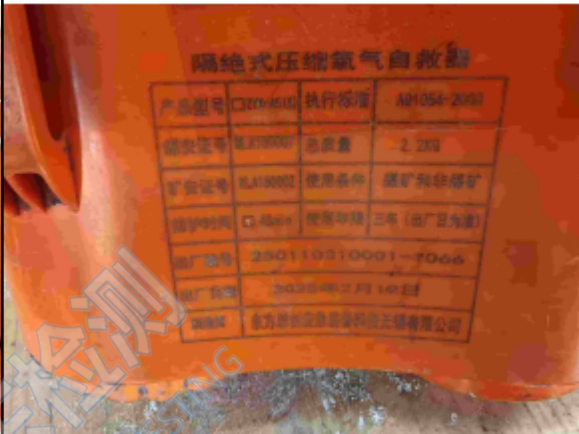
| | | 氧气瓶压力照片 | | | | 更换氢氧化钙后照片 | | |

| | | 氧气瓶压力(MPa) | ≥18MPa | | 22 | 合格 | GB 24502-2023《煤矿用自救器》7.3.1 c | |
| | | 正压气密性(Pa) | 1min内压力计变化值不应大于50Pa | | 448.20 | 不合格 | GB 24502-2023《煤矿用自救器》6.6.4.2 | |
| | | 负压气密性(Pa) | 1min内压力计变化值不应大于50Pa | | 344.50 | 不合格 | GB 24502-2023《煤矿用自救器》6.6.4.1 | |

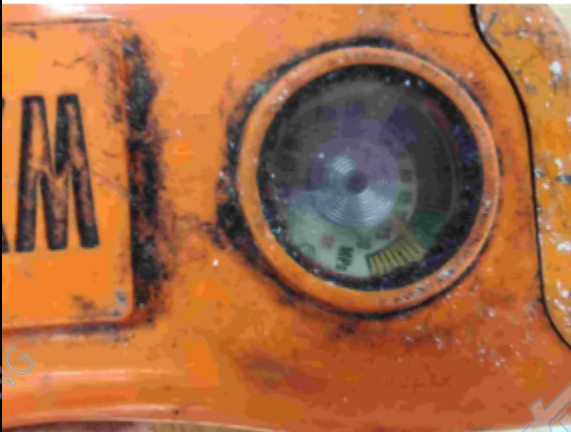
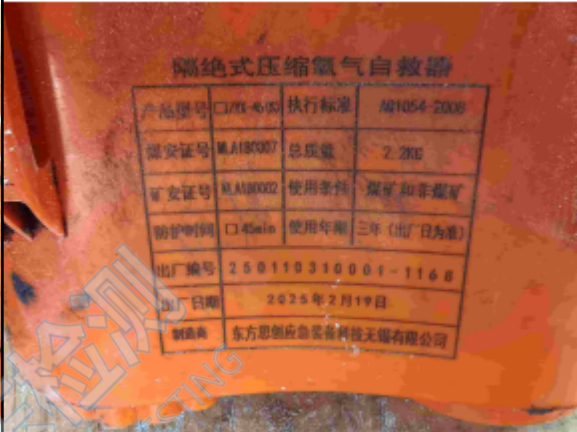
| | | 氧气瓶压力照片 | | | | 更换氢氧化钙后照片 | | |

| | | 氧气瓶压力(MPa) | ≥18MPa | | 22 | 合格 | GB 24502-2023《煤矿用自救器》7.3.1 c | |
| | | 正压气密性(Pa) | 1min内压力计变化值不应大于50Pa | | 644.30 | 不合格 | GB 24502-2023《煤矿用自救器》6.6.4.2 | |
| | | 负压气密性(Pa) | 1min内压力计变化值不应大于50Pa | | 329.10 | 不合格 | GB 24502-2023《煤矿用自救器》6.6.4.1 | |

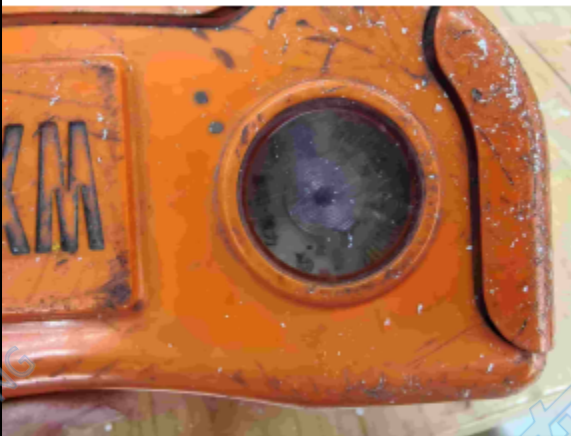
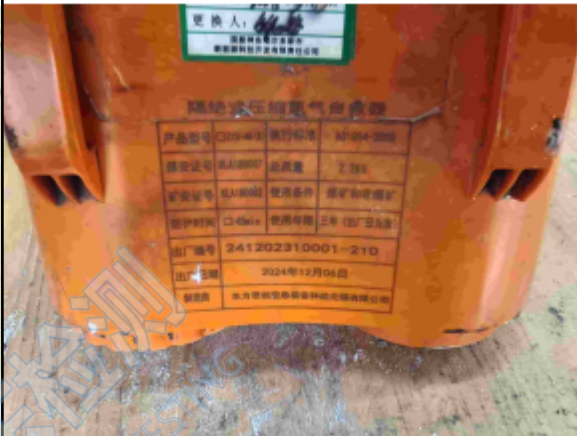
| | | 氧气瓶压力照片 | | | | 更换氢氧化钙后照片 | | |

| | | 氧气瓶压力(MPa) | ≥18MPa | | 23 | 合格 | GB 24502-2023《煤矿用自救器》7.3.1 c | |
| | | 正压气密性(Pa) | 1min内压力计变化值不应大于50Pa | | 411.60 | 不合格 | GB 24502-2023《煤矿用自救器》6.6.4.2 | |
| | | 负压气密性(Pa) | 1min内压力计变化值不应大于50Pa | | 372.40 | 不合格 | GB 24502-2023《煤矿用自救器》6.6.4.1 | |

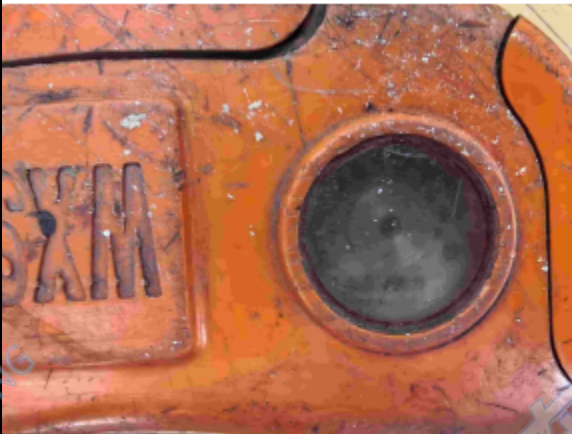
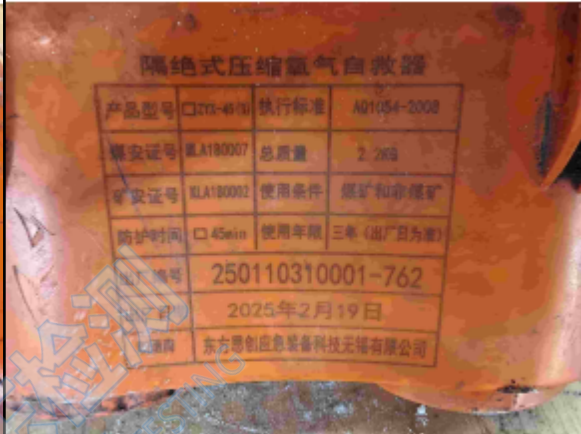
| | | 氧气瓶压力照片 | | | | 更换氢氧化钙后照片 | | |

| | | 氧气瓶压力(MPa) | ≥18MPa | | 23 | 合格 | GB 24502-2023《煤矿用自救器》7.3.1 c | |
| | | 正压气密性(Pa) | 1min内压力计变化值不应大于50Pa | | 122.00 | 不合格 | GB 24502-2023《煤矿用自救器》6.6.4.2 | |
| | | 负压气密性(Pa) | 1min内压力计变化值不应大于50Pa | | 113.00 | 不合格 | GB 24502-2023《煤矿用自救器》6.6.4.1 | |

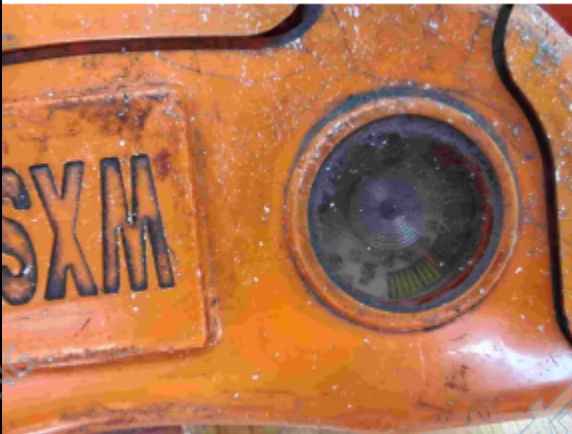
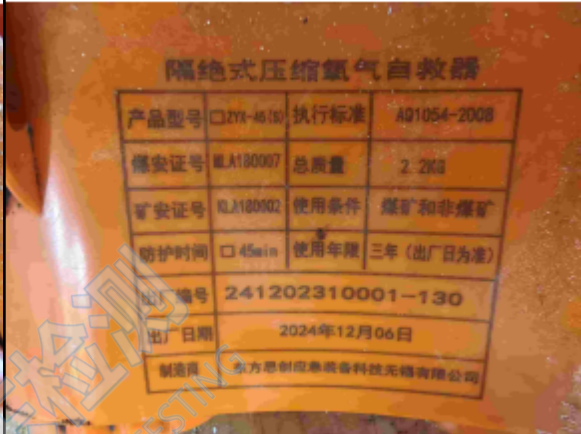
| | | 氧气瓶压力照片 | | | | 更换氢氧化钙后照片 | | |

| | | 氧气瓶压力(MPa) | ≥18MPa | | 22 | 合格 | GB 24502-2023《煤矿用自救器》7.3.1 c | |
| | | 正压气密性(Pa) | 1min内压力计变化值不应大于50Pa | | 697.80 | 不合格 | GB 24502-2023《煤矿用自救器》6.6.4.2 | |
| | | 负压气密性(Pa) | 1min内压力计变化值不应大于50Pa | | 532.10 | 不合格 | GB 24502-2023《煤矿用自救器》6.6.4.1 | |

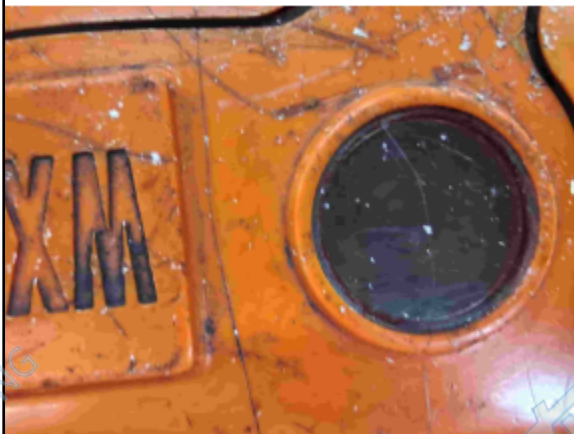
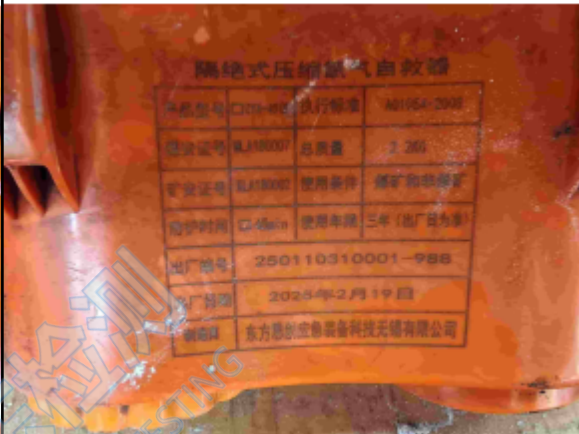
| 序号 | 样品状态 | 橙色整机完好 | 出厂编号 | 250110310001-988 | | 更换氢氧化钙日期 | 2026-08-08 | |
|---|---|---|---|---|---|---|---|--|
| | | 氧气瓶压力照片 | | | | 更换氢氧化钙后照片 | | |

| 序号 | 样品状态 | 橙色整机完好 | 出厂编号 | 250110310001-988 | | 更换氢氧化钙日期 | 2026-08-08 | |
|---|---|---|---|---|---|---|---|--|
| | | 氧气瓶压力(MPa) | ≥18MPa | | 23 | 合格 | GB 24502-2023《煤矿用自救器》7.3.1 c | |
| | | 正压气密性(Pa) | 1min内压力计变化值不应大于50Pa | | 600.90 | 不合格 | GB 24502-2023《煤矿用自救器》6.6.4.2 | |
| | | 负压气密性(Pa) | 1min内压力计变化值不应大于50Pa | | 609.30 | 不合格 | GB 24502-2023《煤矿用自救器》6.6.4.1 | |
