# 检测检验报告

样品名称： 隔绝式压缩氧气自救器（在用品）

规格型号： ZYX120

委托单位： 榆家梁煤矿

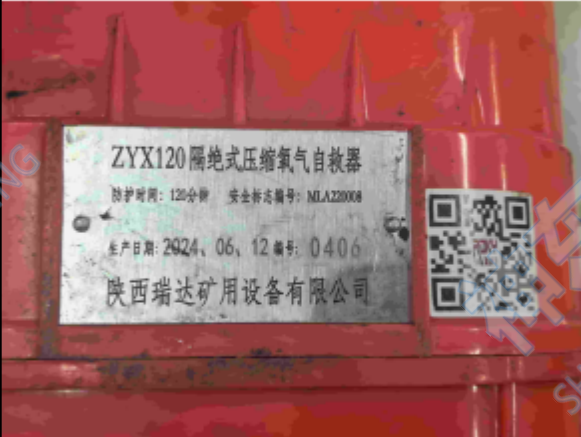
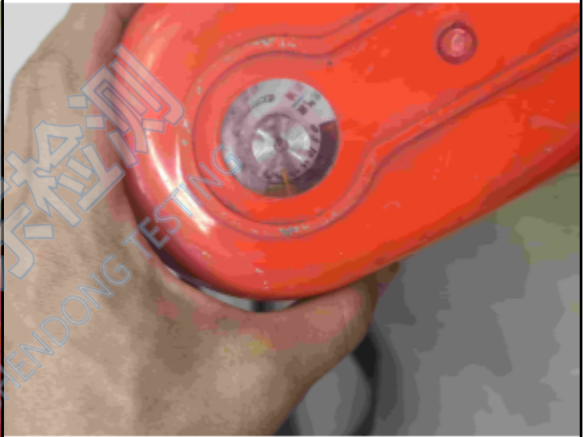
| 序号 | 样品状态 | 红色整机完好 | 出厂编号 | 0406 | | |
| 3 | H14260817521 | 结构设计及外观 | 自救器开启、封印条是否断裂，外壳是否严重破损变形 | 合格 | 合格 | GB 24502-2023《煤矿用自救器》7.3.1 a |
| | | 氧气瓶压力(MPa) | ≥18MPa | 23 | 合格 | GB 24502-2023《煤矿用自救器》7.3.1 c |

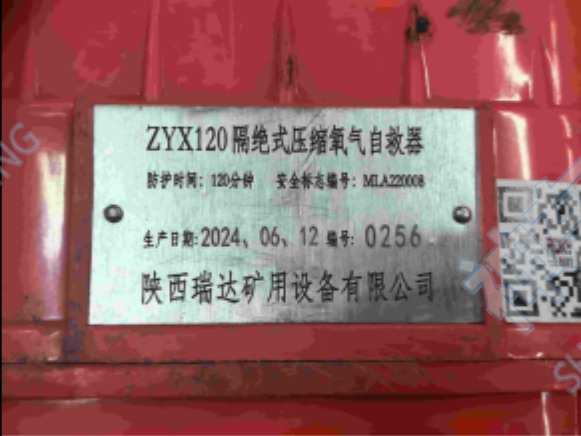
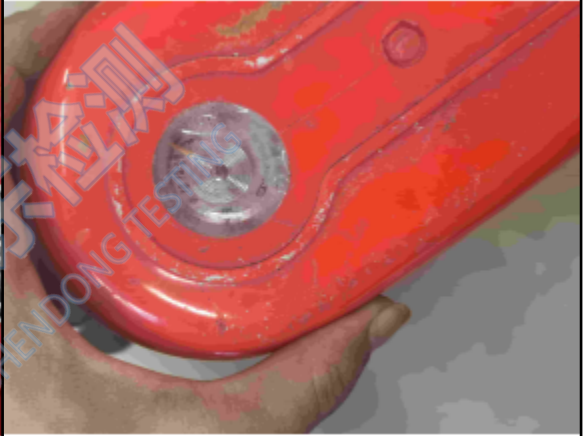
| | 样品状态 | 红色整机完好 | 出厂编号 | 0256 | | |
| 4 | H14260817522 | 结构设计及外观 | 自救器开启、封印条是否断裂，外壳是否严重破损变形 | 合格 | 合格 | GB 24502-2023《煤矿用自救器》7.3.1 a |
| | | 氧气瓶压力(MPa) | ≥18MPa | 23 | 合格 | GB 24502-2023《煤矿用自救器》7.3.1 c |

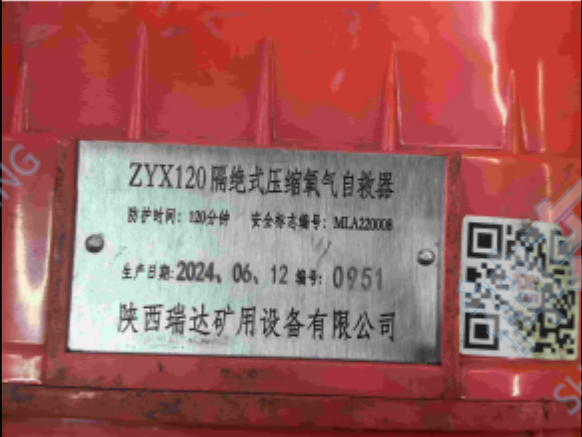
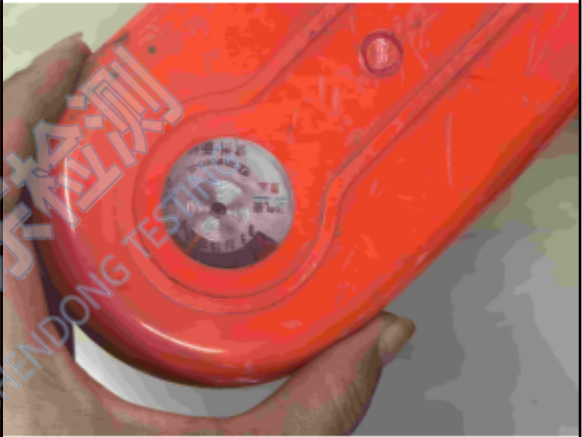
| 序号 | 样品状态 | 红色整机完好 | 出厂编号 | 0951 | | |
| 5 | H14260817523 | 结构设计及外观 | 自救器开启、封印条是否断裂，外壳是否严重破损变形 | 合格 | 合格 | GB 24502-2023《煤矿用自救器》7.3.1 a |
| | | 氧气瓶压力 (MPa) | ≥18MPa | 23 | 合格 | GB 24502-2023《煤矿用自救器》7.3.1 c |

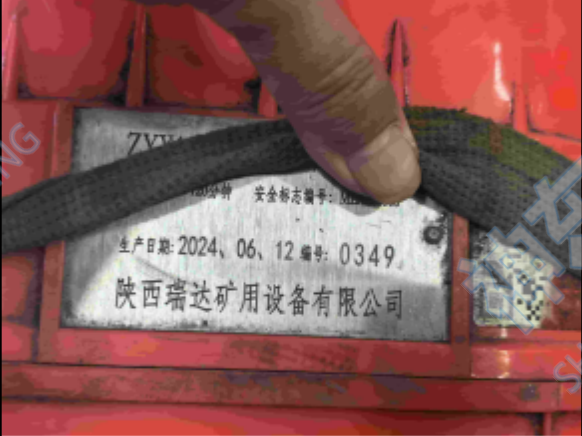
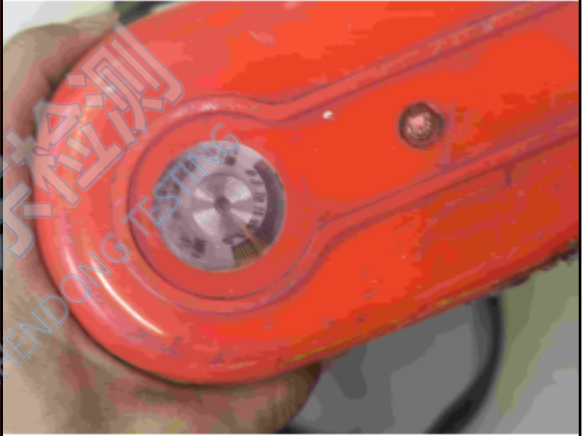
| | 样品状态 | 红色整机完好 | 出厂编号 | 0349 | | |
| 6 | H14260817524 | 结构设计及外观 | 自救器开启、封印条是否断裂，外壳是否严重破损变形 | 合格 | 合格 | GB 24502-2023《煤矿用自救器》7.3.1 a |
| | | 氧气瓶压力 (MPa) | ≥18MPa | 23 | 合格 | GB 24502-2023《煤矿用自救器》7.3.1 c |

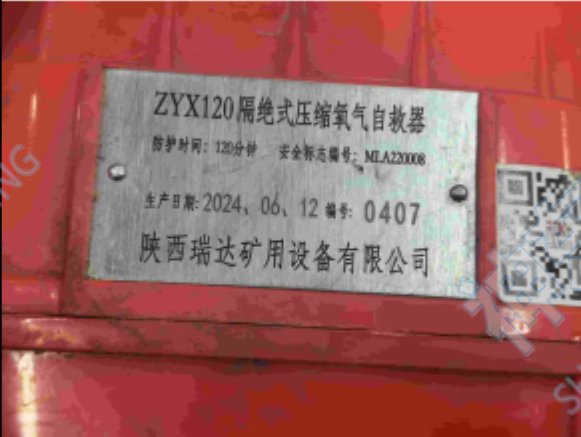
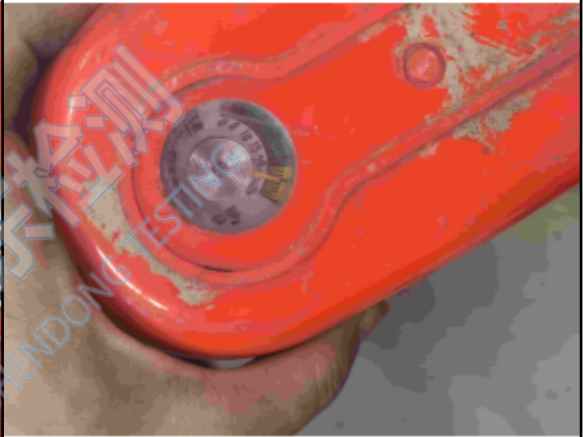
| 序号 | 样品状态 | 红色整机完好 | 出厂编号 | 0407 | | |
| 7 | H14260817525 | 结构设计及外观 | 自救器开启、封印条是否断裂，外壳是否严重破损变形 | 合格 | 合格 | GB 24502-2023《煤矿用自救器》7.3.1 a |
| | | 氧气瓶压力(MPa) | ≥18MPa | 25 | 合格 | GB 24502-2023《煤矿用自救器》7.3.1 c |

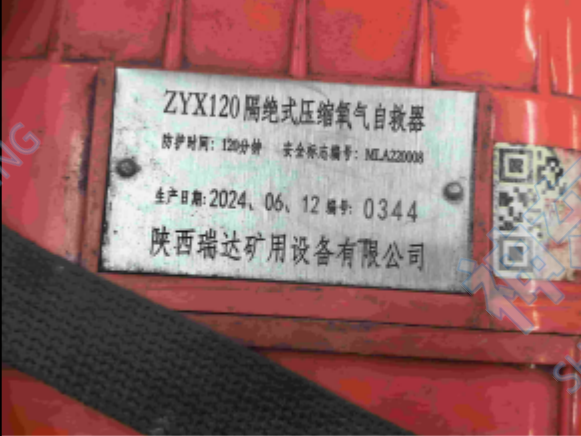
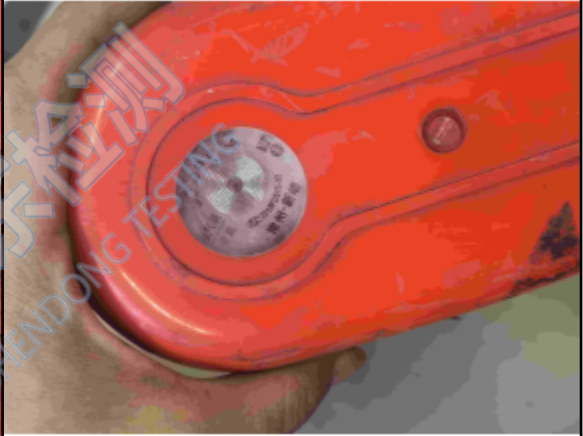
| 序号 | 样品状态 | 红色整机完好 | 出厂编号 | 0344 | | |
| 8 | H14260817526 | 结构设计及外观 | 自救器开启、封印条是否断裂，外壳是否严重破损变形 | 合格 | 合格 | GB 24502-2023《煤矿用自救器》7.3.1 a |
| | | 氧气瓶压力(MPa) | ≥18MPa | 24 | 合格 | GB 24502-2023《煤矿用自救器》7.3.1 c |

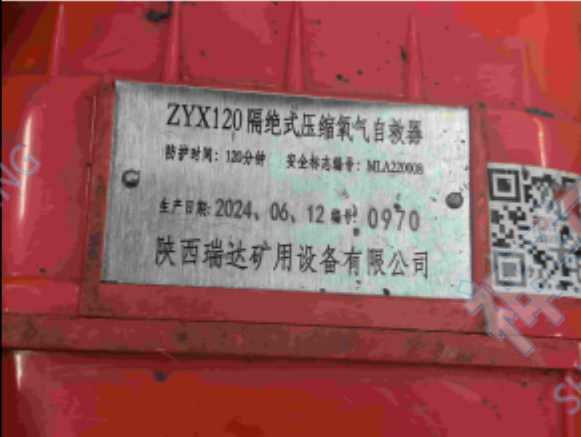
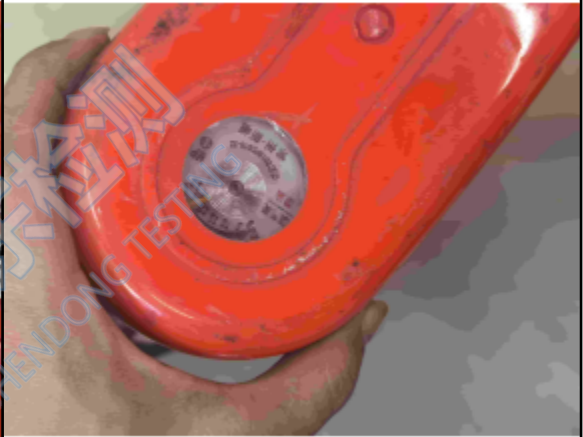
| 序号 | 样品状态 | 红色整机完好 | 出厂编号 | 0970 | | |
| 9 | H14260817527 | 结构设计及外观 | 自救器开启、封印条是否断裂，外壳是否严重破损变形 | 合格 | 合格 | GB 24502-2023《煤矿用自救器》7.3.1 a |
| | | 氧气瓶压力(MPa) | ≥18MPa | 23 | 合格 | GB 24502-2023《煤矿用自救器》7.3.1 c |

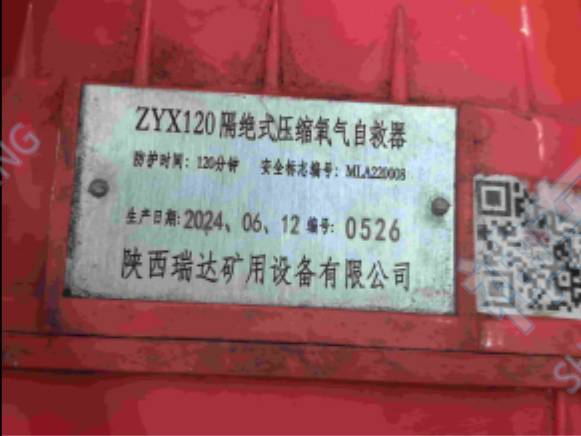
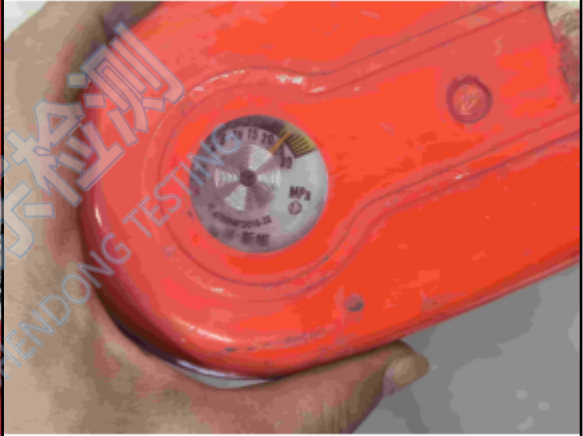
| 序号 | 样品状态 | 红色整机完好 | 出厂编号 | 0526 | | |
| 10 | H14260817528 | 结构设计及外观 | 自救器开启、封印条是否断裂，外壳是否严重破损变形 | 合格 | 合格 | GB 24502-2023《煤矿用自救器》7.3.1 a |
| | | 氧气瓶压力(MPa) | ≥18MPa | 23 | 合格 | GB 24502-2023《煤矿用自救器》7.3.1 c |
