# 检测检验报告

样品名称： 隔绝式压缩氧气自救器（在用品）

规格型号： ZYX120

委托单位： 榆家梁煤矿

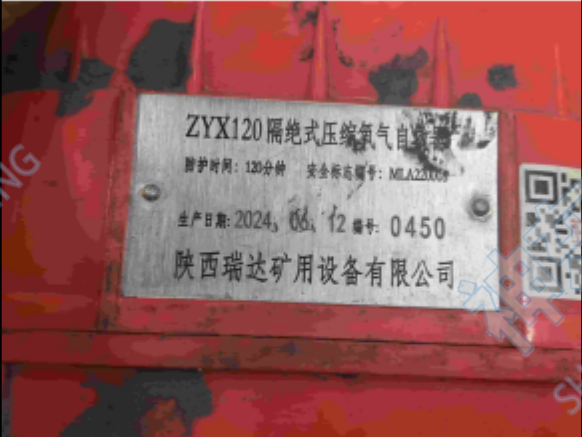
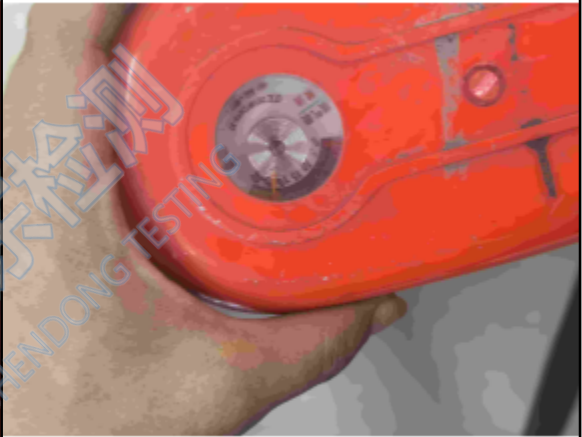
| 序号 | 样品状态 | 红色整机完好 | 出厂编号 | 0450 | | |

| 1 | H14260817529 | 结构设计及外观 | 自救器开启、封印条是否断裂，外壳是否严重破损变形 | 合格 | 合格 | GB 24502-2023《煤矿用自救器》7.3.1 a |
| | | 氧气瓶压力 (MPa) | ≥18MPa | 23 | 合格 | GB 24502-2023《煤矿用自救器》7.3.1 c |

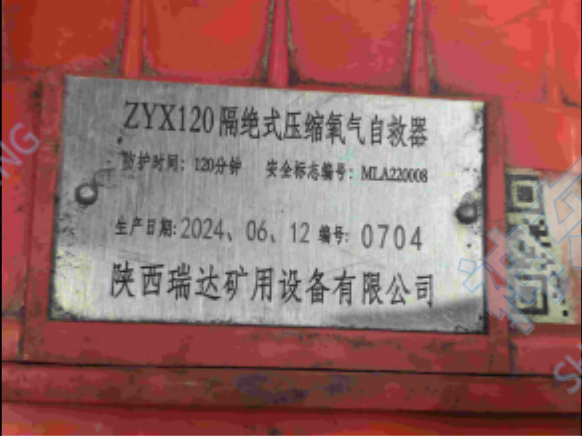
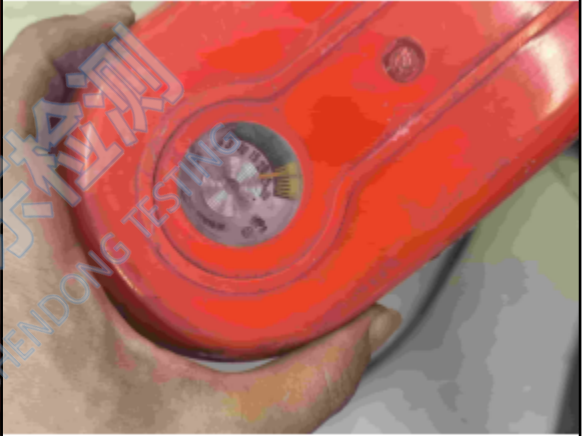
| | 样品状态 | 红色整机完好 | 出厂编号 | 0704 | | |

| 2 | H14260817530 | 结构设计及外观 | 自救器开启、封印条是否断裂，外壳是否严重破损变形 | 合格 | 合格 | GB 24502-2023《煤矿用自救器》7.3.1 a |
| | | 氧气瓶压力 (MPa) | ≥18MPa | 24 | 合格 | GB 24502-2023《煤矿用自救器》7.3.1 c |

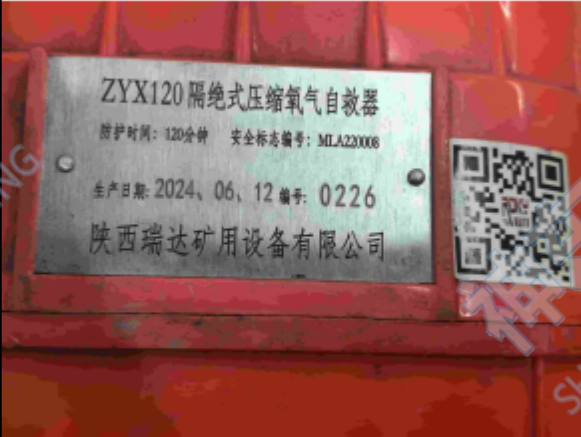
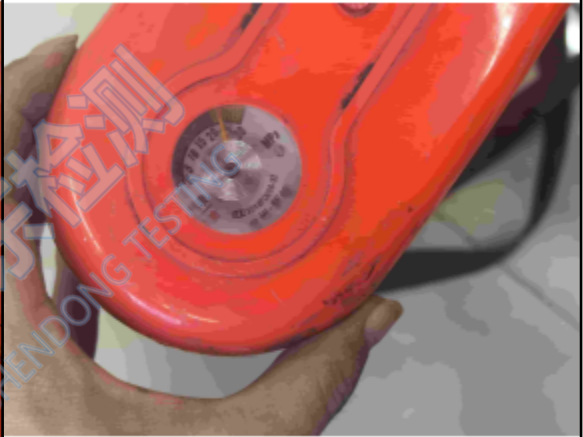
| 序号 | 样品状态 | 红色整机完好 | 出厂编号 | 0226 | | |

| 3 | H14260817531 | 结构设计及外观 | 自救器开启、封印条是否断裂，外壳是否严重破损变形 | 合格 | 合格 | GB 24502-2023《煤矿用自救器》7.3.1 a |
| | | 氧气瓶压力(MPa) | ≥18MPa | 24 | 合格 | GB 24502-2023《煤矿用自救器》7.3.1 c |

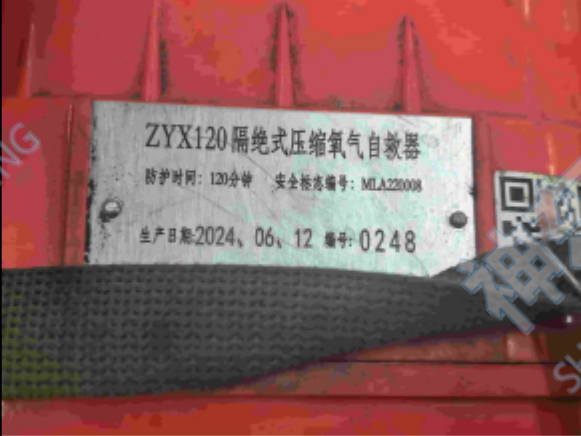
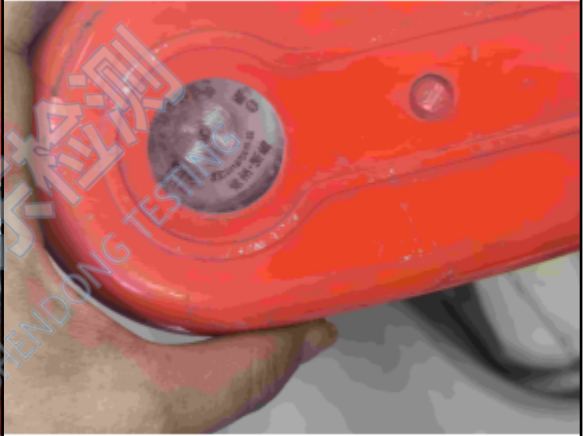
| | 样品状态 | 红色整机完好 | 出厂编号 | 0248 | | |

| 4 | H14260817532 | 结构设计及外观 | 自救器开启、封印条是否断裂，外壳是否严重破损变形 | 合格 | 合格 | GB 24502-2023《煤矿用自救器》7.3.1 a |
| | | 氧气瓶压力(MPa) | ≥18MPa | 23 | 合格 | GB 24502-2023《煤矿用自救器》7.3.1 c |

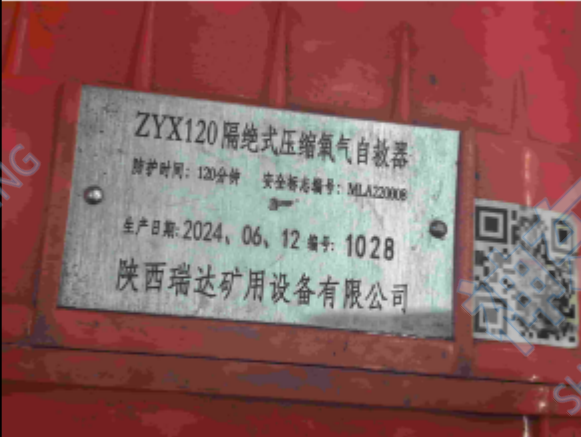
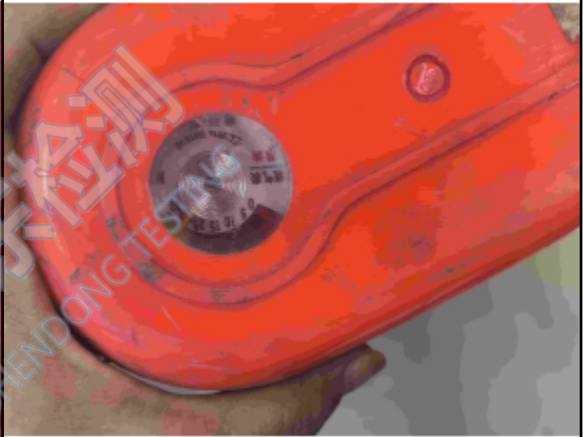
| 序号 | 样品状态 | 红色整机完好 | 出厂编号 | 1028 | | |

| 5 | H14260817533 | 结构设计及外观 | 自救器开启、封印条是否断裂，外壳是否严重破损变形 | 合格 | 合格 | GB 24502-2023《煤矿用自救器》7.3.1 a |
| | | 氧气瓶压力 (MPa) | ≥18MPa | 25 | 合格 | GB 24502-2023《煤矿用自救器》7.3.1 c |

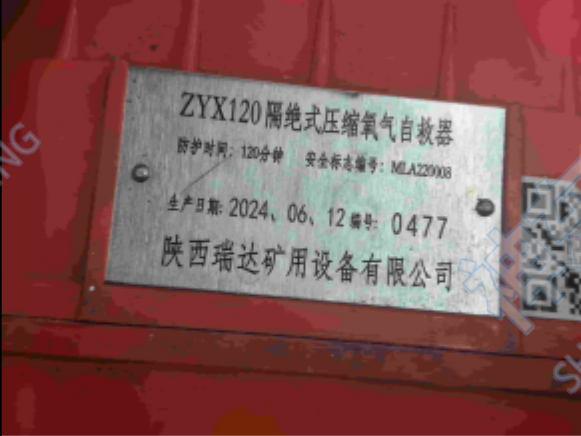
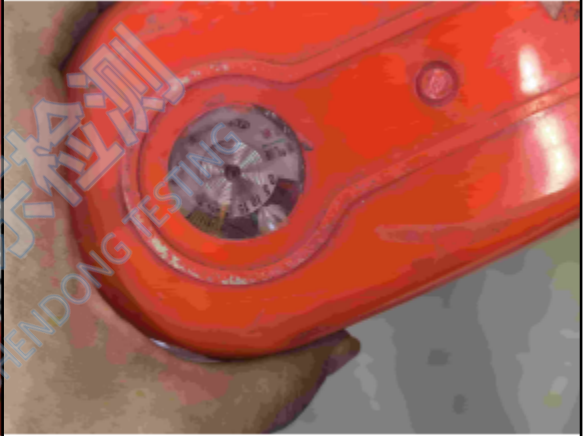
| 序号 | 样品状态 | 红色整机完好 | 出厂编号 | 0477 | | |

| 6 | H14260817534 | 结构设计及外观 | 自救器开启、封印条是否断裂，外壳是否严重破损变形 | 合格 | 合格 | GB 24502-2023《煤矿用自救器》7.3.1 a |
| | | 氧气瓶压力 (MPa) | ≥18MPa | 22 | 合格 | GB 24502-2023《煤矿用自救器》7.3.1 c |

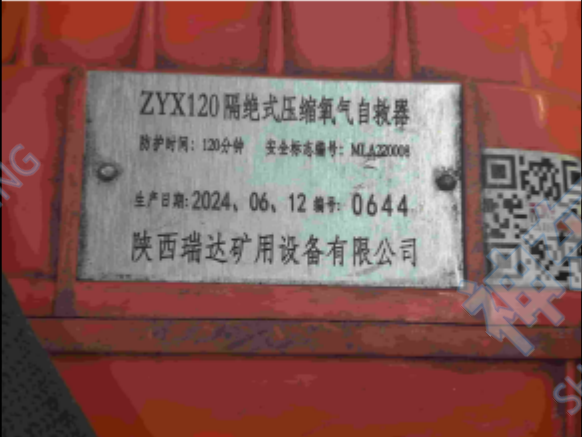
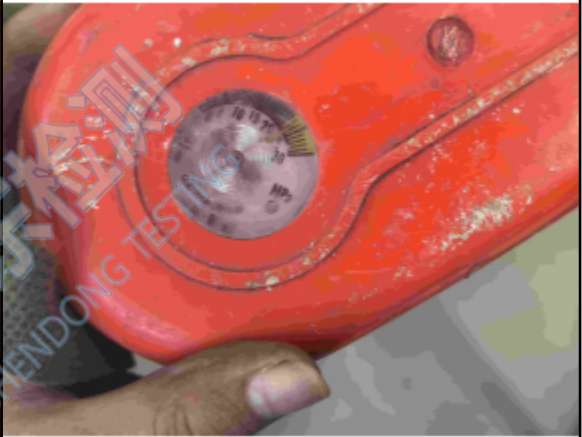
| 序号 | 样品状态 | 红色整机完好 | 出厂编号 | 0644 | | |

| 7 | H14260817535 | 结构设计及外观 | 自救器开启、封印条是否断裂，外壳是否严重破损变形 | 合格 | 合格 | GB 24502-2023《煤矿用自救器》7.3.1 a |
| | | 氧气瓶压力(MPa) | ≥18MPa | 23 | 合格 | GB 24502-2023《煤矿用自救器》7.3.1 c |

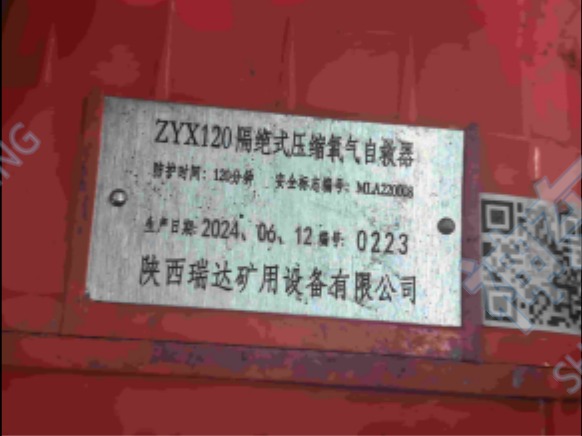
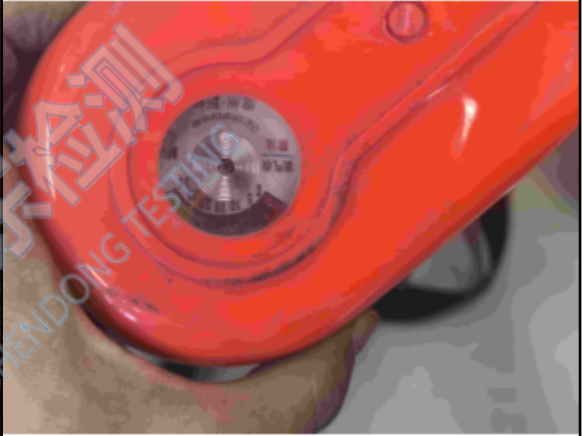
| 序号 | 样品状态 | 红色整机完好 | 出厂编号 | 0223 | | |

| 8 | H14260817536 | 结构设计及外观 | 自救器开启、封印条是否断裂，外壳是否严重破损变形 | 合格 | 合格 | GB 24502-2023《煤矿用自救器》7.3.1 a |
| | | 氧气瓶压力(MPa) | ≥18MPa | 23 | 合格 | GB 24502-2023《煤矿用自救器》7.3.1 c |

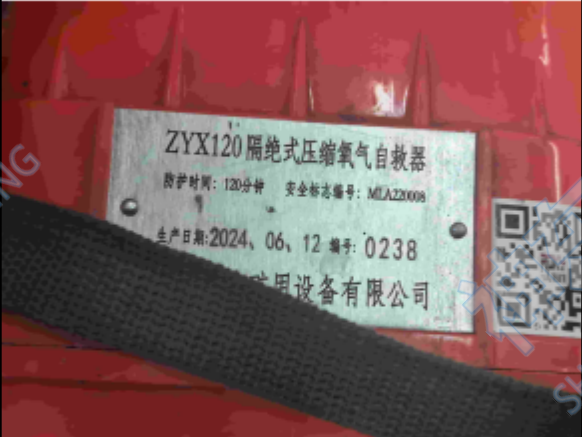
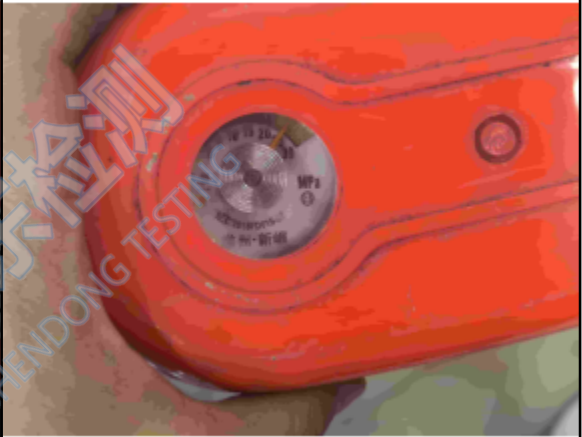
| 序号 | 样品状态 | 红色整机完好 | 出厂编号 | 0238 | | |

| 9 | H14260817537 | 结构设计及外观 | 自救器开启、封印条是否断裂，外壳是否严重破损变形 | 合格 | 合格 | GB 24502-2023《煤矿用自救器》7.3.1 a |
| | | 氧气瓶压力(MPa) | ≥18MPa | 25 | 合格 | GB 24502-2023《煤矿用自救器》7.3.1 c |

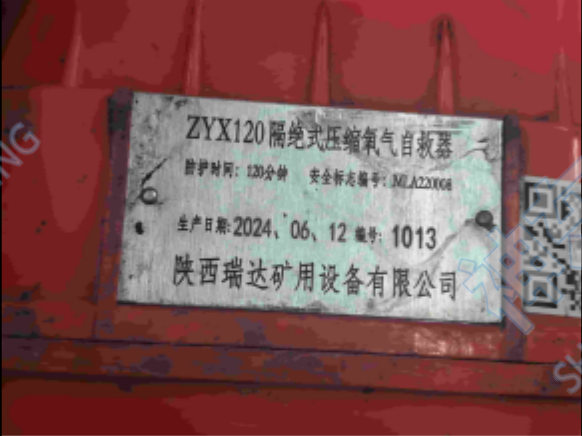
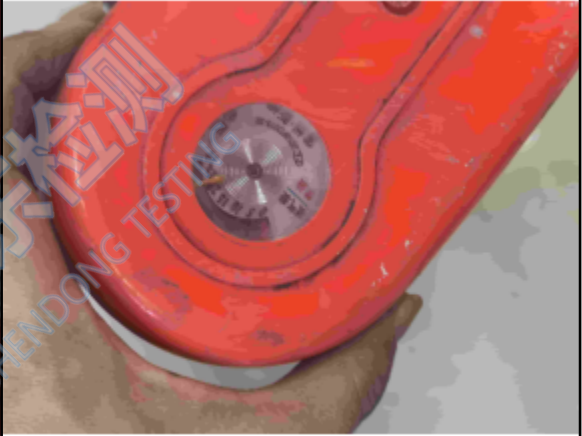
| 序号 | 样品状态 | 红色整机完好 | 出厂编号 | 1013 | | |

| 10 | H14260817538 | 结构设计及外观 | 自救器开启、封印条是否断裂，外壳是否严重破损变形 | 合格 | 合格 | GB 24502-2023《煤矿用自救器》7.3.1 a |
| | | 氧气瓶压力(MPa) | ≥18MPa | 22 | 合格 | GB 24502-2023《煤矿用自救器》7.3.1 c |
