# 检测检验报告

样品名称： 隔绝式压缩氧气自救器（在用品）

规格型号： ZYX120

委托单位： 布尔台煤矿

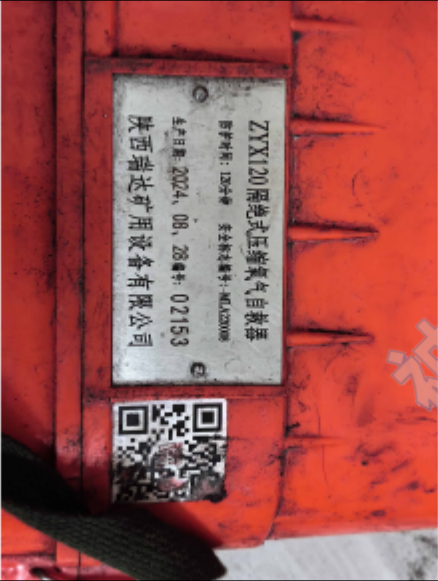
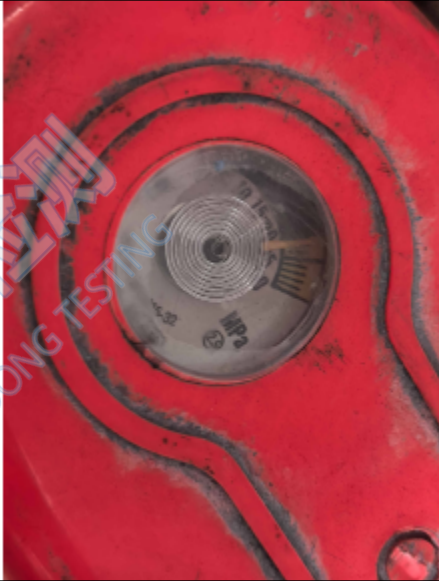
| 序号 | 样品状态 | 红色整机完好 | 出厂编号 | 02153 | | |
| 3 | H14260814127 | 结构设计及外观 | 自救器开启、封印条是否断裂，外壳是否严重破损变形 | 合格 | 合格 | GB 24502-2023《煤矿用自救器》7.3.1 a |
| | | 氧气瓶压力 (MPa) | ≥18MPa | 22 | 合格 | GB 24502-2023《煤矿用自救器》7.3.1 c |

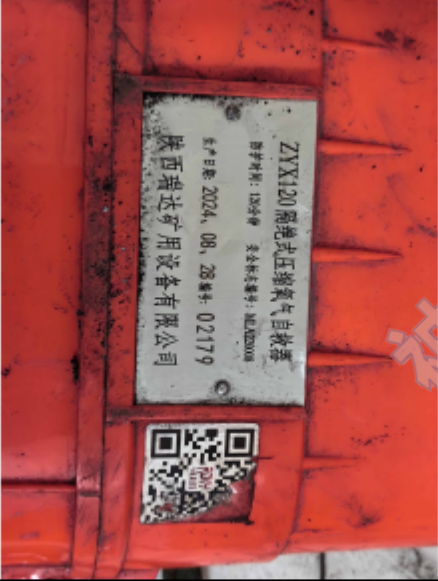
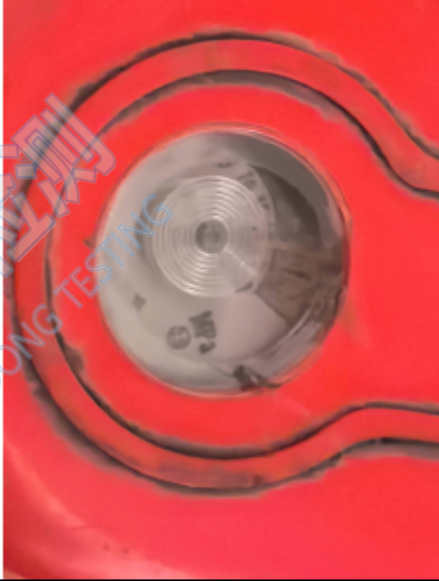
| 序号 | 样品状态 | 红色整机完好 | 出厂编号 | 02179 | | |
| 4 | H14260814128 | 结构设计及外观 | 自救器开启、封印条是否断裂，外壳是否严重破损变形 | 合格 | 合格 | GB 24502-2023《煤矿用自救器》7.3.1 a |
| | | 氧气瓶压力 (MPa) | ≥18MPa | 21 | 合格 | GB 24502-2023《煤矿用自救器》7.3.1 c |

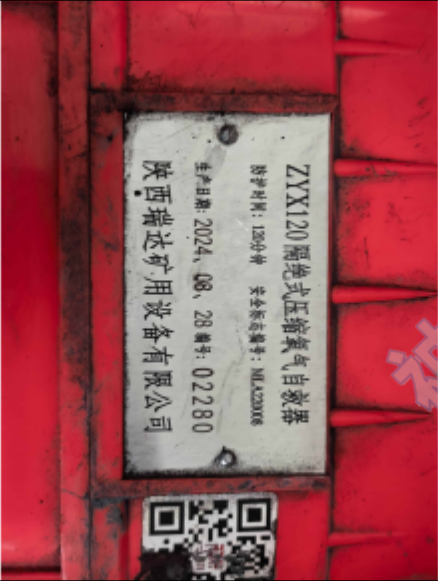
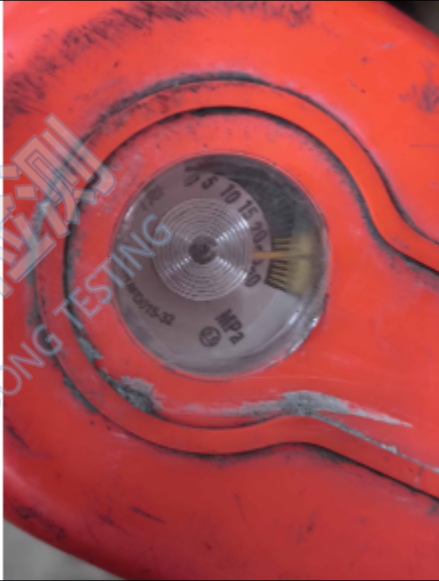
| 序号 | 样品状态 | 红色整机完好 | 出厂编号 | 02280 | | |
| 5 | H14260814129 | 结构设计及外观 | 自救器开启、封印条是否断裂，外壳是否严重破损变形 | 合格 | 合格 | GB 24502-2023《煤矿用自救器》7.3.1 a |
| | | 氧气瓶压力 (MPa) | ≥18MPa | 24 | 合格 | GB 24502-2023《煤矿用自救器》7.3.1 c |

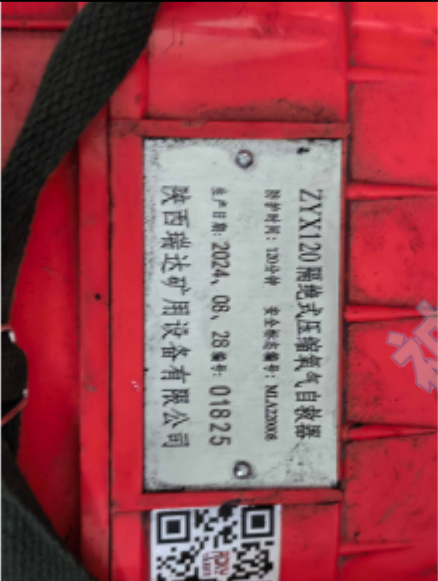
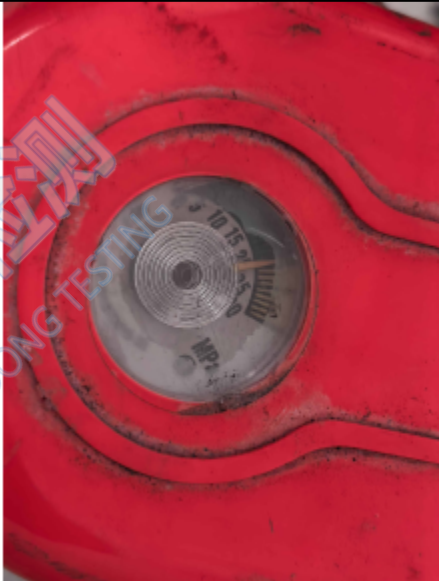
| 序号 | 样品状态 | 红色整机完好 | 出厂编号 | 01825 | | |
| 6 | H14260814130 | 结构设计及外观 | 自救器开启、封印条是否断裂，外壳是否严重破损变形 | 合格 | 合格 | GB 24502-2023《煤矿用自救器》7.3.1 a |
| | | 氧气瓶压力 (MPa) | ≥18MPa | 21 | 合格 | GB 24502-2023《煤矿用自救器》7.3.1 c |

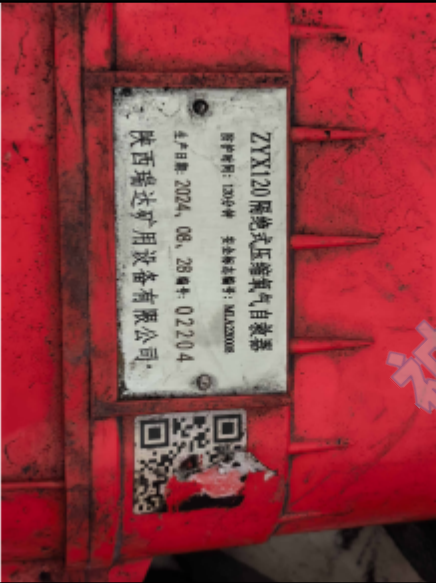
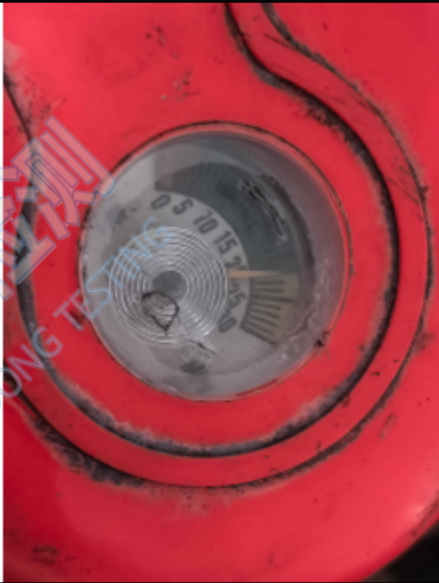
| 序号 | 样品状态 | 红色整机完好 | 出厂编号 | 02204 | | |
| 7 | H14260814131 | 结构设计及外观 | 自救器开启、封印条是否断裂，外壳是否严重破损变形 | 合格 | 合格 | GB 24502-2023《煤矿用自救器》7.3.1 a |
| | | 氧气瓶压力 (MPa) | ≥18MPa | 21 | 合格 | GB 24502-2023《煤矿用自救器》7.3.1 c |

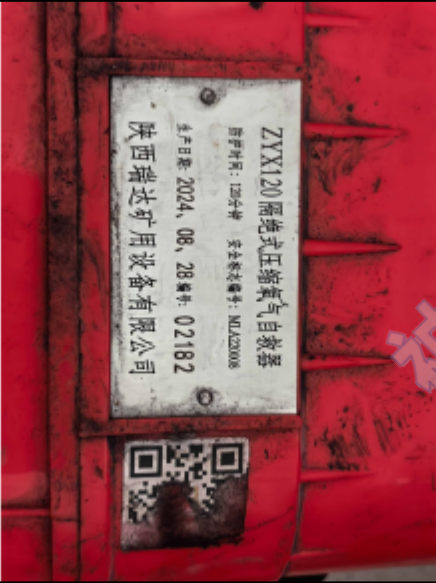
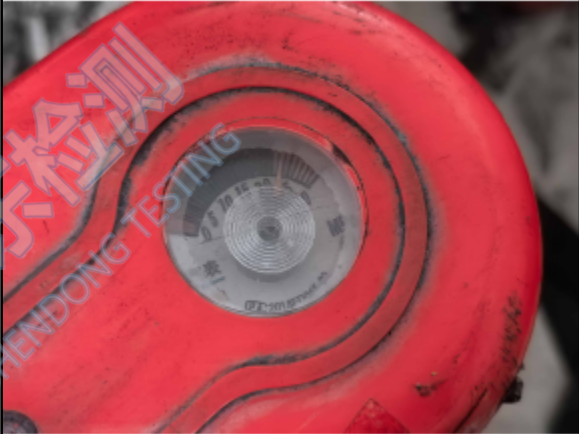
| 序号 | 样品状态 | 红色整机完好 | 出厂编号 | 02182 | | |
| 8 | H14260814132 | 结构设计及外观 | 自救器开启、封印条是否断裂，外壳是否严重破损变形 | 合格 | 合格 | GB 24502-2023《煤矿用自救器》7.3.1 a |
| | | 氧气瓶压力 (MPa) | ≥18MPa | 22 | 合格 | GB 24502-2023《煤矿用自救器》7.3.1 c |

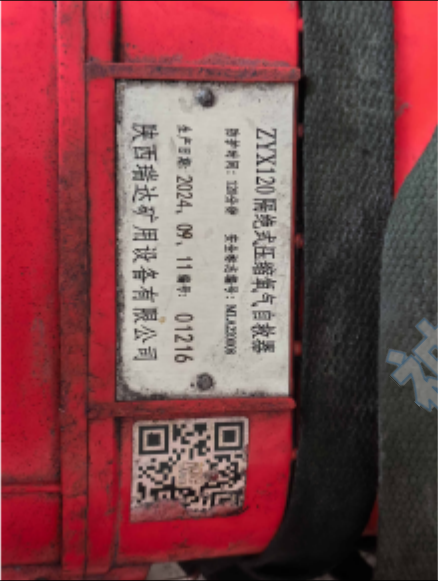
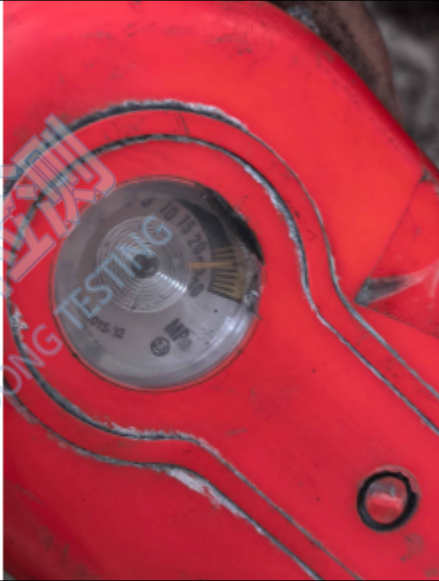
| 序号 | 样品状态 | 红色整机完好 | 出厂编号 | 01216 | | |
| 9 | H14260814133 | 结构设计及外观 | 自救器开启、封印条是否断裂，外壳是否严重破损变形 | 合格 | 合格 | GB 24502-2023《煤矿用自救器》7.3.1 a |
| | | 氧气瓶压力 (MPa) | ≥18MPa | 25 | 合格 | GB 24502-2023《煤矿用自救器》7.3.1 c |

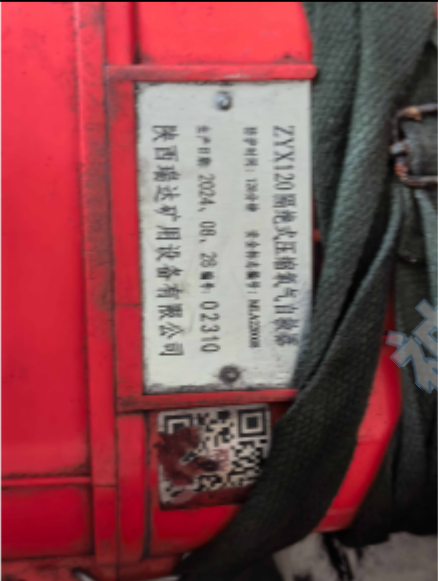
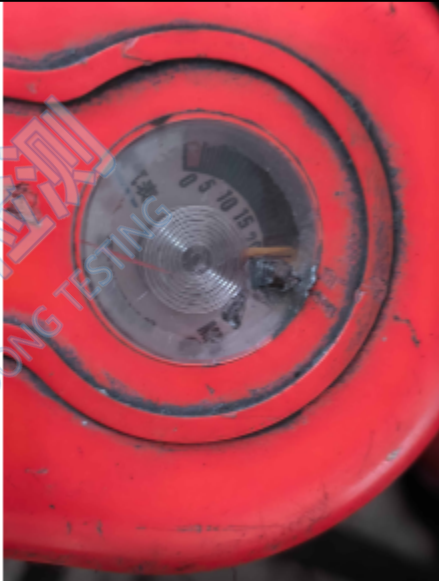
| 序号 | 样品状态 | 红色整机完好 | 出厂编号 | 02310 | | |
| 10 | H14260814134 | 结构设计及外观 | 自救器开启、封印条是否断裂，外壳是否严重破损变形 | 合格 | 合格 | GB 24502-2023《煤矿用自救器》7.3.1 a |
| | | 氧气瓶压力 (MPa) | ≥18MPa | 22 | 合格 | GB 24502-2023《煤矿用自救器》7.3.1 c |
