# 检测检验报告

样品名称： 隔绝式压缩氧气自救器（在用品）

规格型号： ZYX120

委托单位： 布尔台煤矿

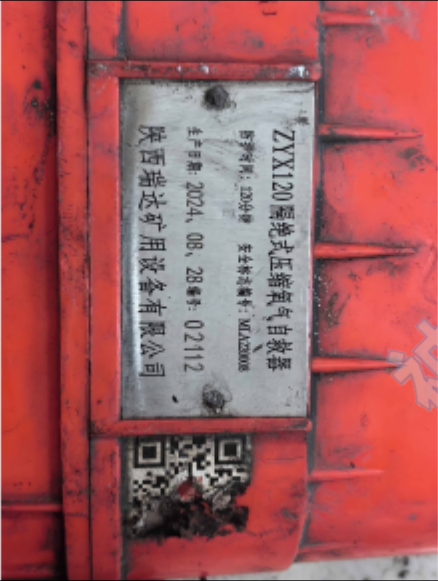
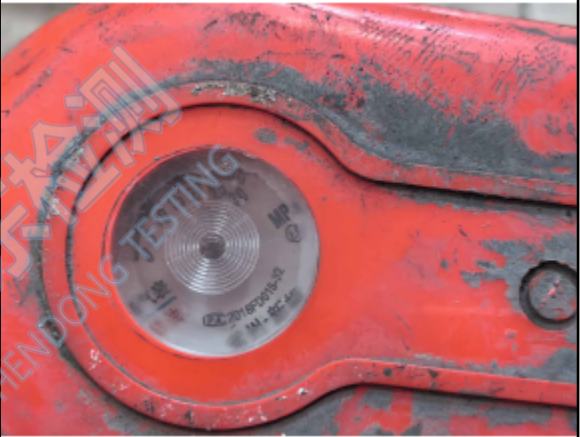
| 序号 | 样品状态 | 红色整机完好 | 出厂编号 | 02112 | | |

| 1 | H14260814165 | 结构设计及外观 | 自救器开启、封印条是否断裂，外壳是否严重破损变形 | 合格 | 合格 | GB 24502-2023《煤矿用自救器》7.3.1 a |
| | | 氧气瓶压力 (MPa) | ≥18MPa | 22 | 合格 | GB 24502-2023《煤矿用自救器》7.3.1 c |

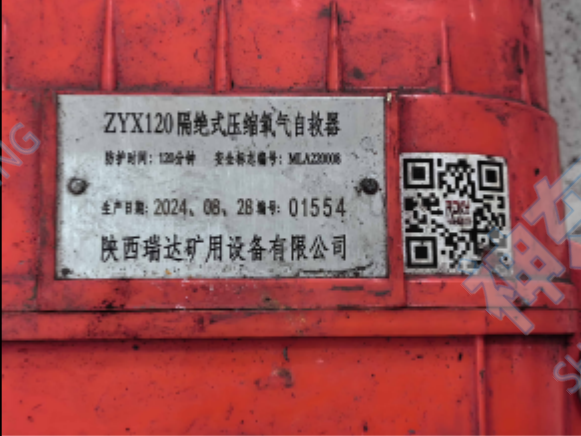
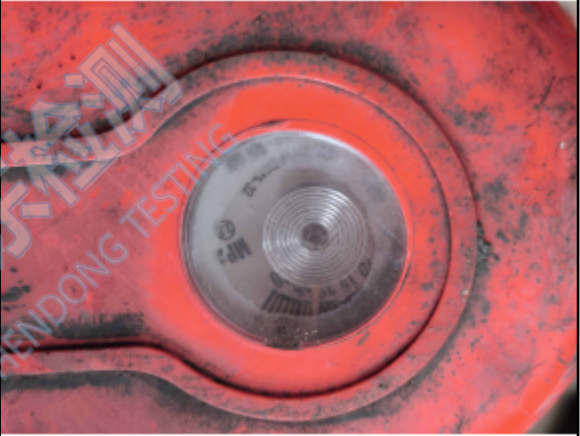
| 序号 | 样品状态 | 红色整机完好 | 出厂编号 | 01554 | | |

| 2 | H14260814166 | 结构设计及外观 | 自救器开启、封印条是否断裂，外壳是否严重破损变形 | 合格 | 合格 | GB 24502-2023《煤矿用自救器》7.3.1 a |
| | | 氧气瓶压力 (MPa) | ≥18MPa | 22 | 合格 | GB 24502-2023《煤矿用自救器》7.3.1 c |

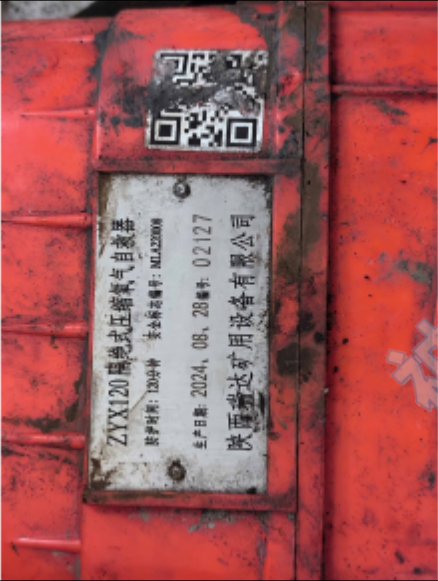
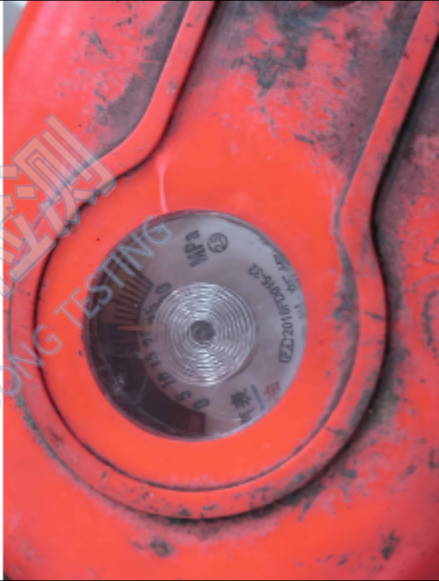
| 序号 | 样品状态 | 红色整机完好 | 出厂编号 | 02127 | | |

| 5 | H14260814169 | 结构设计及外观 | 自救器开启、封印条是否断裂，外壳是否严重破损变形 | 合格 | 合格 | GB 24502-2023《煤矿用自救器》7.3.1 a |
| | | 氧气瓶压力 (MPa) | ≥18MPa | 22 | 合格 | GB 24502-2023《煤矿用自救器》7.3.1 c |

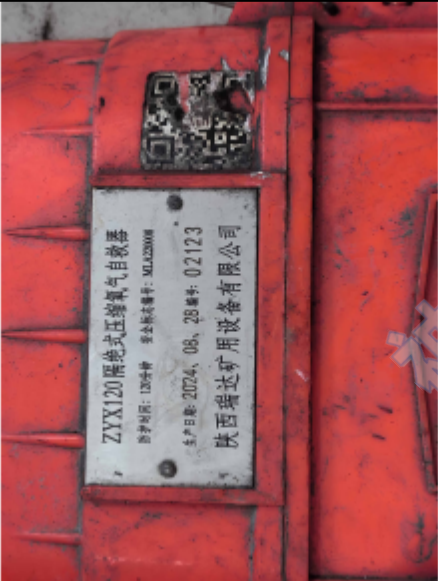
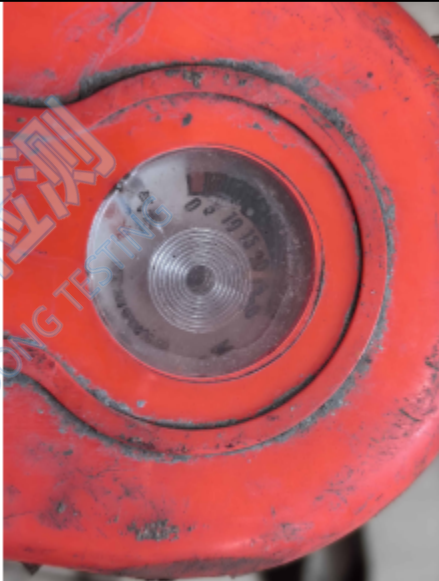
| 序号 | 样品状态 | 红色整机完好 | 出厂编号 | 02123 | | |

| 6 | H14260814170 | 结构设计及外观 | 自救器开启、封印条是否断裂，外壳是否严重破损变形 | 合格 | 合格 | GB 24502-2023《煤矿用自救器》7.3.1 a |
| | | 氧气瓶压力 (MPa) | ≥18MPa | 23 | 合格 | GB 24502-2023《煤矿用自救器》7.3.1 c |

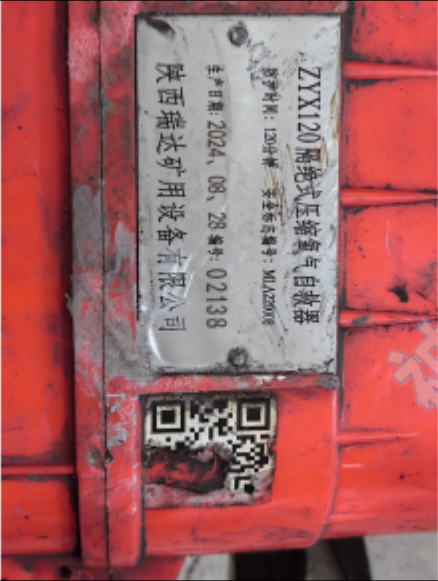
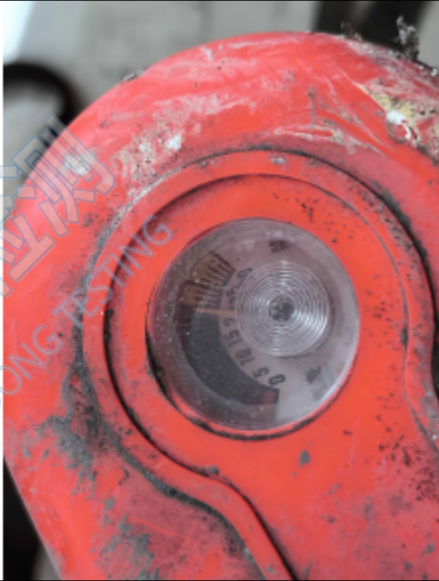
| 序号 | 样品状态 | 红色整机完好 | 出厂编号 | 02138 | | |

| 7 | H14260814171 | 结构设计及外观 | 自救器开启、封印条是否断裂，外壳是否严重破损变形 | 合格 | 合格 | GB 24502-2023《煤矿用自救器》7.3.1 a |
| | | 氧气瓶压力 (MPa) | ≥18MPa | 21 | 合格 | GB 24502-2023《煤矿用自救器》7.3.1 c |

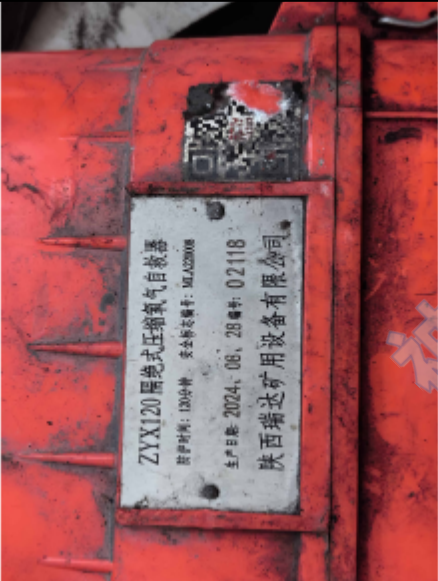
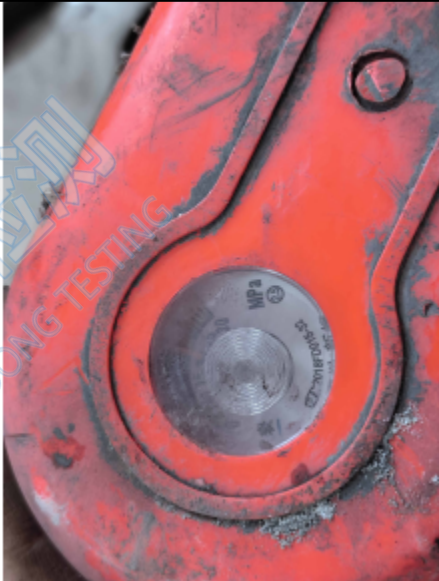
| 序号 | 样品状态 | 红色整机完好 | 出厂编号 | 02118 | | |

| 8 | H14260814172 | 结构设计及外观 | 自救器开启、封印条是否断裂，外壳是否严重破损变形 | 合格 | 合格 | GB 24502-2023《煤矿用自救器》7.3.1 a |
| | | 氧气瓶压力 (MPa) | ≥18MPa | 21 | 合格 | GB 24502-2023《煤矿用自救器》7.3.1 c |

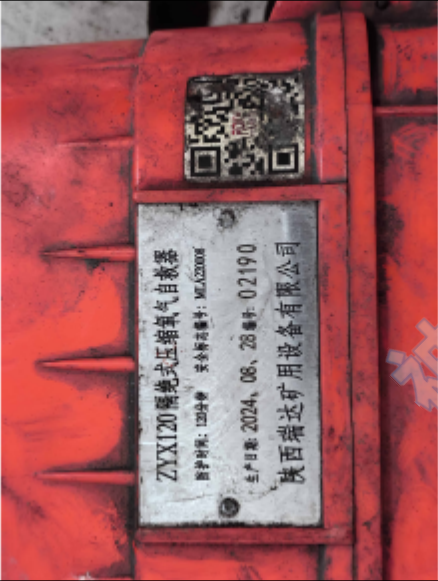
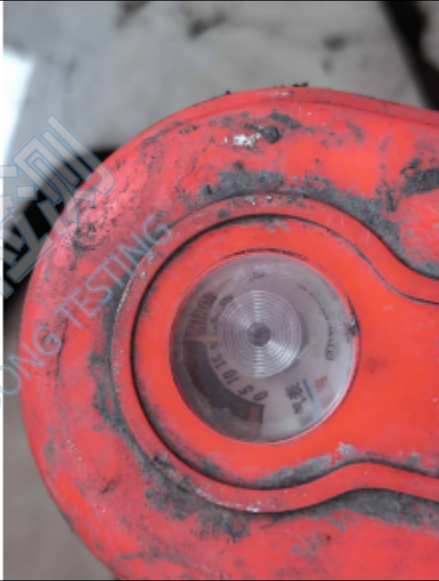
| 序号 | 样品状态 | 红色整机完好 | 出厂编号 | 02190 | | |

| 9 | H14260814173 | 结构设计及外观 | 自救器开启、封印条是否断裂，外壳是否严重破损变形 | 合格 | 合格 | GB 24502-2023《煤矿用自救器》7.3.1 a |
| | | 氧气瓶压力 (MPa) | ≥18MPa | 21 | 合格 | GB 24502-2023《煤矿用自救器》7.3.1 c |

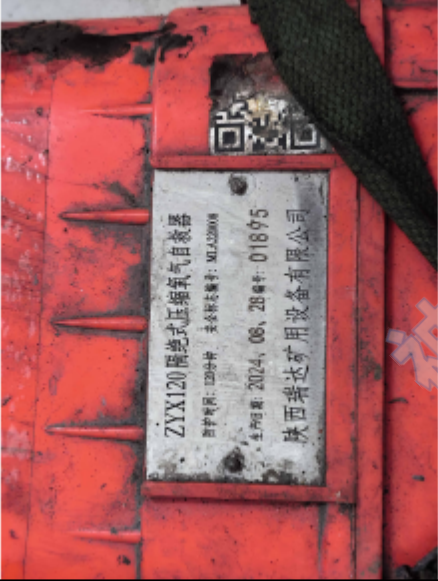
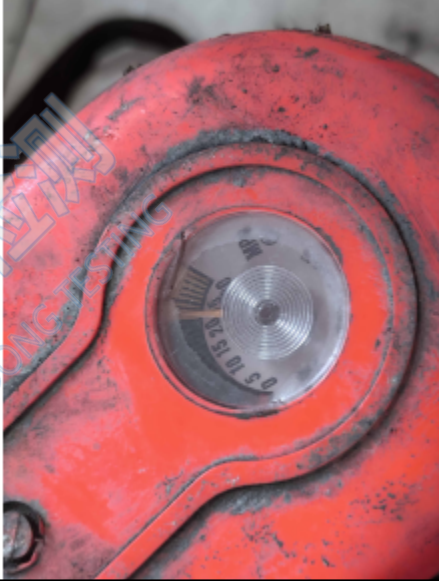
| 序号 | 样品状态 | 红色整机完好 | 出厂编号 | 01895 | | |

| 10 | H14260814174 | 结构设计及外观 | 自救器开启、封印条是否断裂，外壳是否严重破损变形 | 合格 | 合格 | GB 24502-2023《煤矿用自救器》7.3.1 a |
| | | 氧气瓶压力 (MPa) | ≥18MPa | 23 | 合格 | GB 24502-2023《煤矿用自救器》7.3.1 c |
