# 检测检验报告

样品名称： 隔绝式压缩氧气自救器（在用品）

规格型号： ZYX120

委托单位： 布尔台煤矿

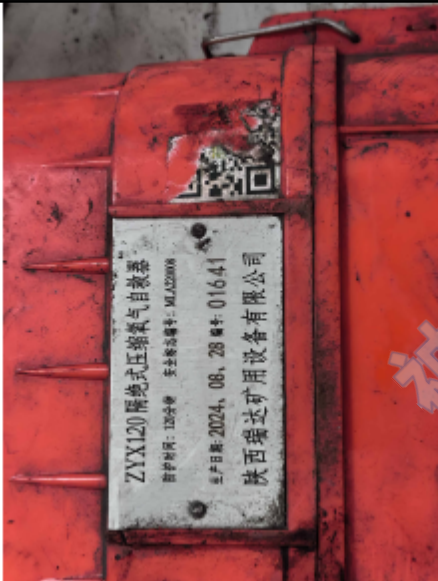
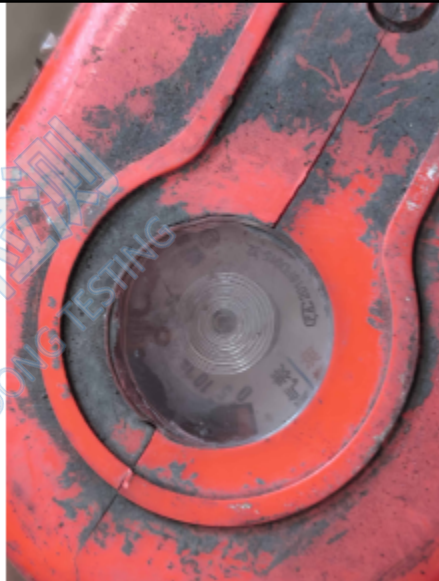
| 序号 | 样品状态 | 红色整机完好 | 出厂编号 | 01641 | | |

| 1 | H14260814175 | 结构设计及外观 | 自救器开启、封印条是否断裂，外壳是否严重破损变形 | 合格 | 合格 | GB 24502-2023《煤矿用自救器》7.3.1 a |
| | | 氧气瓶压力 (MPa) | ≥18MPa | 22 | 合格 | GB 24502-2023《煤矿用自救器》7.3.1 c |

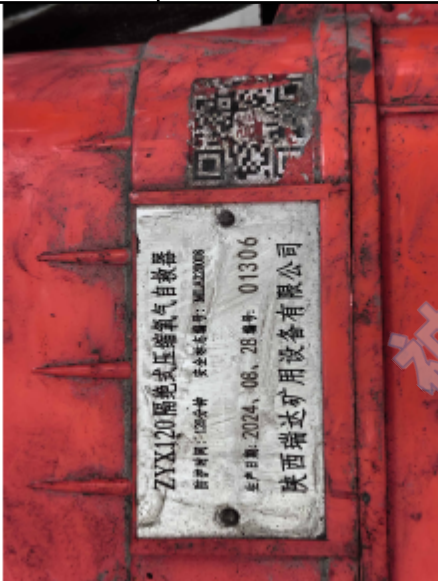
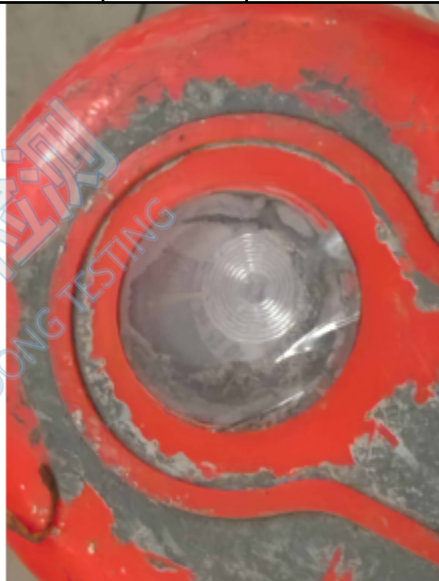
| 序号 | 样品状态 | 红色整机完好 | 出厂编号 | 01306 | | |

| 2 | H14260814176 | 结构设计及外观 | 自救器开启、封印条是否断裂，外壳是否严重破损变形 | 合格 | 合格 | GB 24502-2023《煤矿用自救器》7.3.1 a |
| | | 氧气瓶压力 (MPa) | ≥18MPa | 24 | 合格 | GB 24502-2023《煤矿用自救器》7.3.1 c |

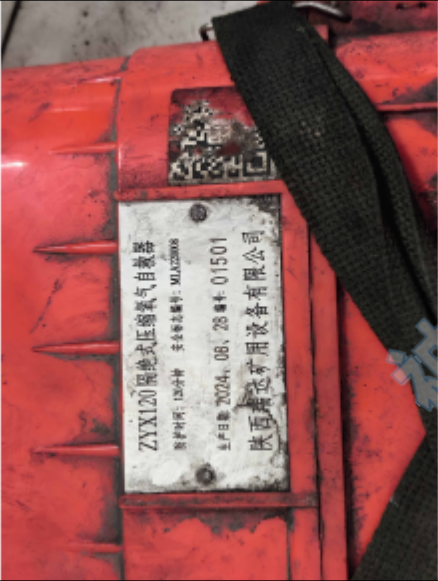
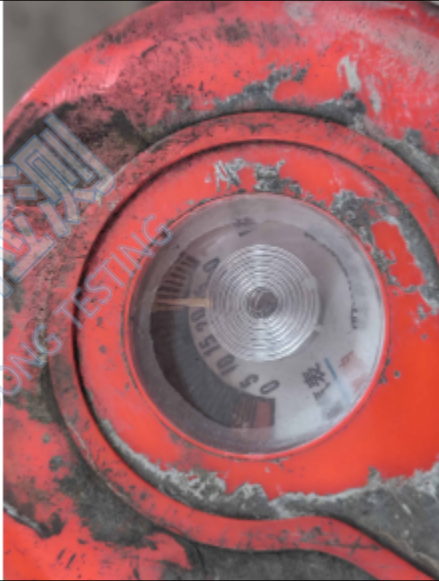
| 序号 | 样品状态 | 红色整机完好 | 出厂编号 | 01501 | | |

| 3 | H14260814177 | 结构设计及外观 | 自救器开启、封印条是否断裂，外壳是否严重破损变形 | 合格 | 合格 | GB 24502-2023《煤矿用自救器》7.3.1 a |
| | | 氧气瓶压力 (MPa) | ≥18MPa | 23 | 合格 | GB 24502-2023《煤矿用自救器》7.3.1 c |

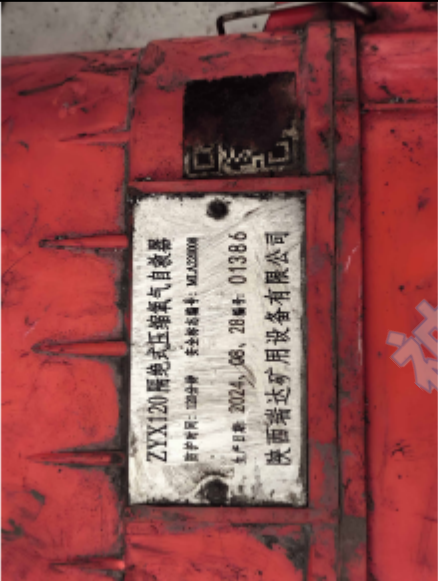
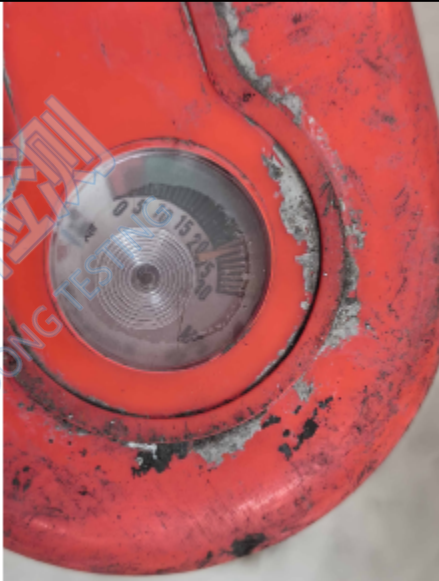
| 序号 | 样品状态 | 红色整机完好 | 出厂编号 | 01386 | | |

| 4 | H14260814178 | 结构设计及外观 | 自救器开启、封印条是否断裂，外壳是否严重破损变形 | 合格 | 合格 | GB 24502-2023《煤矿用自救器》7.3.1 a |
| | | 氧气瓶压力 (MPa) | ≥18MPa | 24 | 合格 | GB 24502-2023《煤矿用自救器》7.3.1 c |

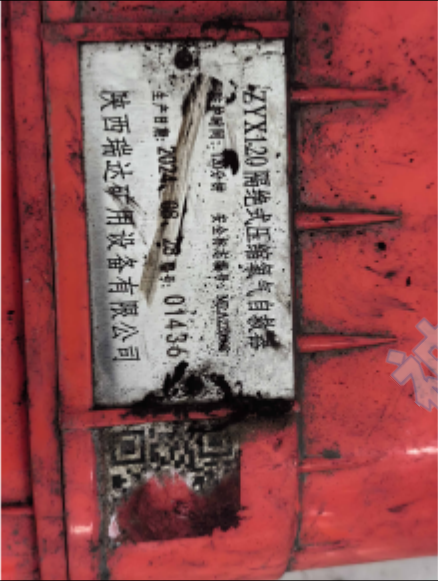
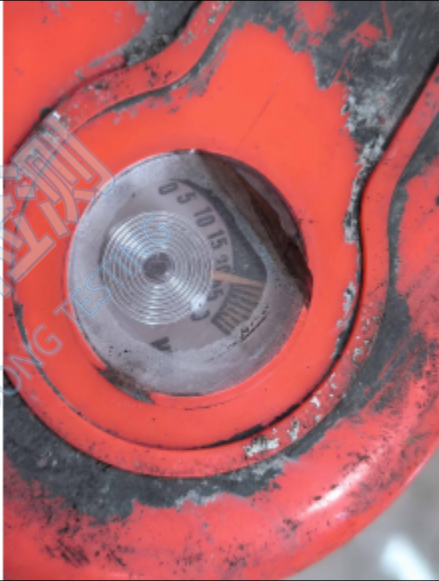
| 序号 | 样品状态 | 红色整机完好 | 出厂编号 | 01436 | | |

| 5 | H14260814179 | 结构设计及外观 | 自救器开启、封印条是否断裂，外壳是否严重破损变形 | 合格 | 合格 | GB 24502-2023《煤矿用自救器》7.3.1 a |
| | | 氧气瓶压力 (MPa) | ≥18MPa | 24 | 合格 | GB 24502-2023《煤矿用自救器》7.3.1 c |

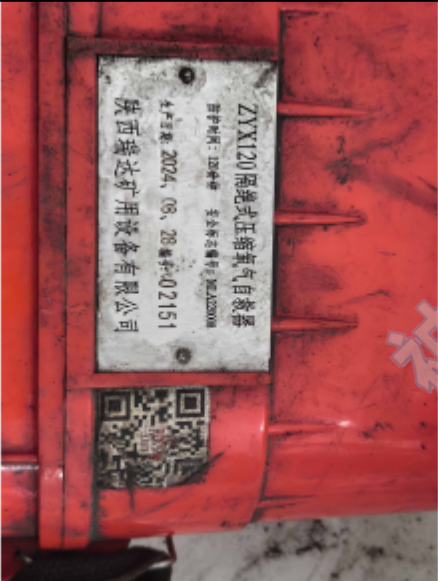
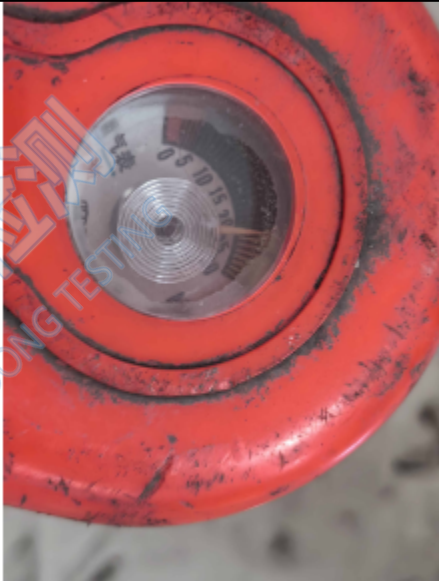
| 序号 | 样品状态 | 红色整机完好 | 出厂编号 | 02151 | | |

| 6 | H14260814180 | 结构设计及外观 | 自救器开启、封印条是否断裂，外壳是否严重破损变形 | 合格 | 合格 | GB 24502-2023《煤矿用自救器》7.3.1 a |
| | | 氧气瓶压力 (MPa) | ≥18MPa | 22 | 合格 | GB 24502-2023《煤矿用自救器》7.3.1 c |

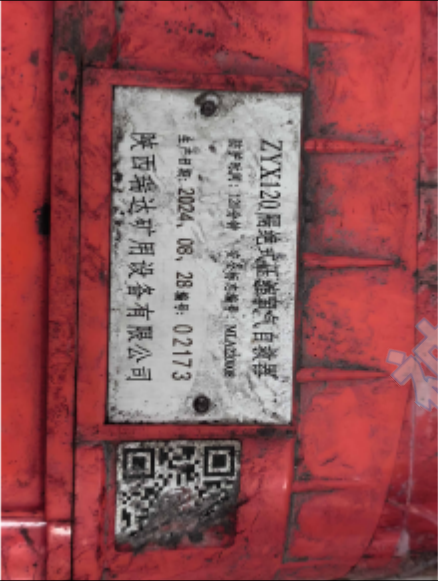
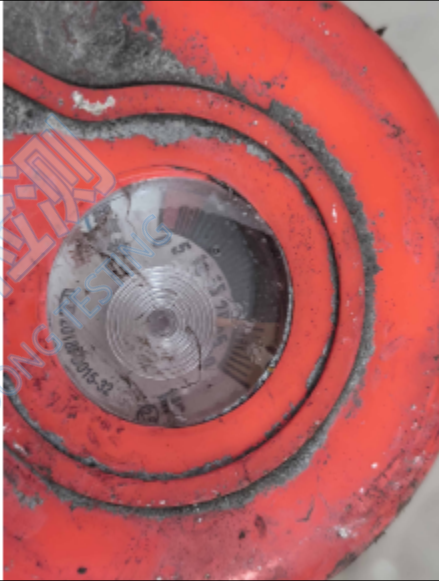
| 序号 | 样品状态 | 红色整机完好 | 出厂编号 | 02173 | | |

| 7 | H14260814181 | 结构设计及外观 | 自救器开启、封印条是否断裂，外壳是否严重破损变形 | 合格 | 合格 | GB 24502-2023《煤矿用自救器》7.3.1 a |
| | | 氧气瓶压力 (MPa) | ≥18MPa | 23 | 合格 | GB 24502-2023《煤矿用自救器》7.3.1 c |

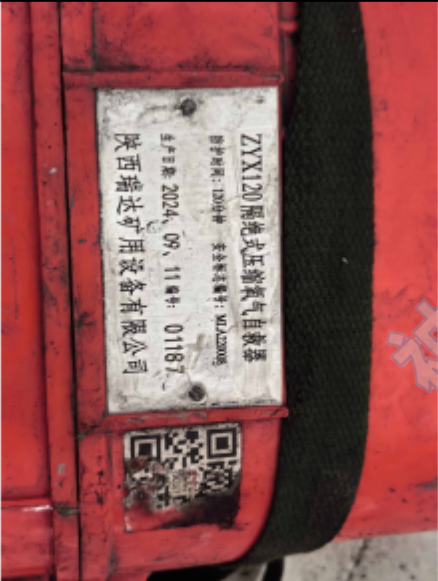
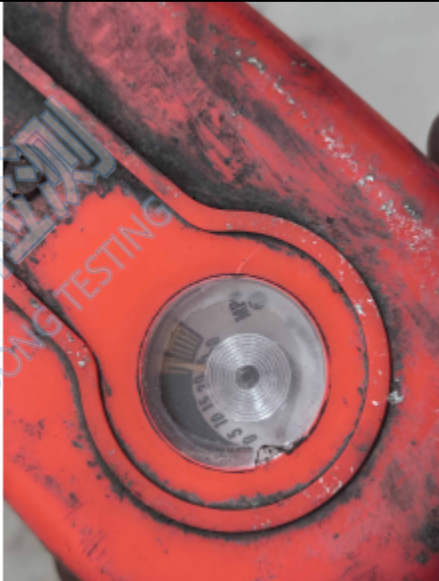
| 序号 | 样品状态 | 红色整机完好 | 出厂编号 | 01187 | | |

| 8 | H14260814182 | 结构设计及外观 | 自救器开启、封印条是否断裂，外壳是否严重破损变形 | 合格 | 合格 | GB 24502-2023《煤矿用自救器》7.3.1 a |
| | | 氧气瓶压力 (MPa) | ≥18MPa | 24 | 合格 | GB 24502-2023《煤矿用自救器》7.3.1 c |
