# 检测检验报告

样品名称： 隔绝式压缩氧气自救器（在用品）

规格型号： ZYX120

委托单位： 布尔台煤矿

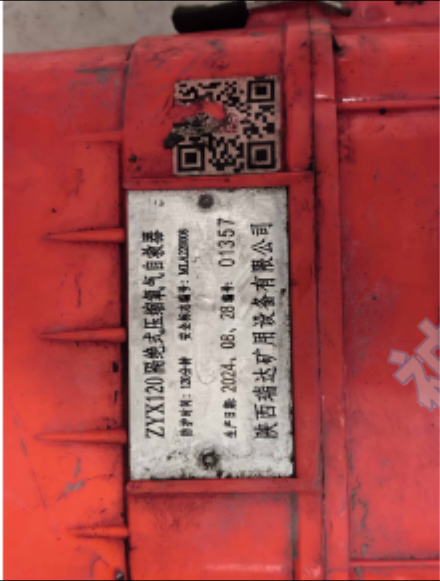
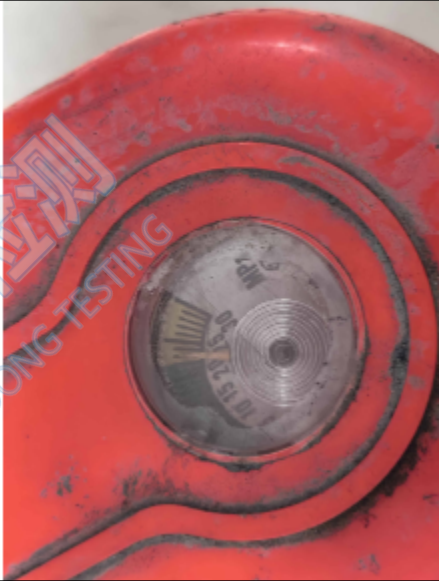
| 序号 | 样品状态 | 红色整机完好 | 出厂编号 | 01357 | | |

| 1 | H14260814185 | 结构设计及外观 | 自救器开启、封印条是否断裂，外壳是否严重破损变形 | 合格 | 合格 | GB 24502-2023《煤矿用自救器》7.3.1 a |
| | | 氧气瓶压力 (MPa) | ≥18MPa | 23 | 合格 | GB 24502-2023《煤矿用自救器》7.3.1 c |

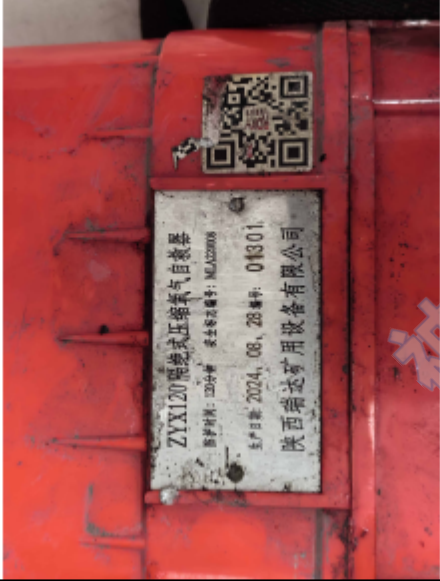
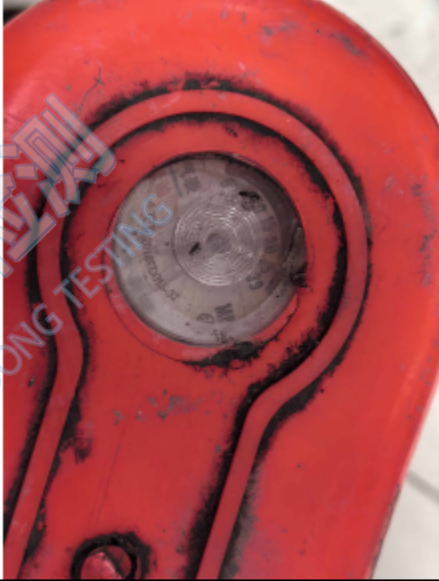
| 序号 | 样品状态 | 红色整机完好 | 出厂编号 | 01301 | | |

| 2 | H14260814186 | 结构设计及外观 | 自救器开启、封印条是否断裂，外壳是否严重破损变形 | 合格 | 合格 | GB 24502-2023《煤矿用自救器》7.3.1 a |
| | | 氧气瓶压力 (MPa) | ≥18MPa | 24 | 合格 | GB 24502-2023《煤矿用自救器》7.3.1 c |

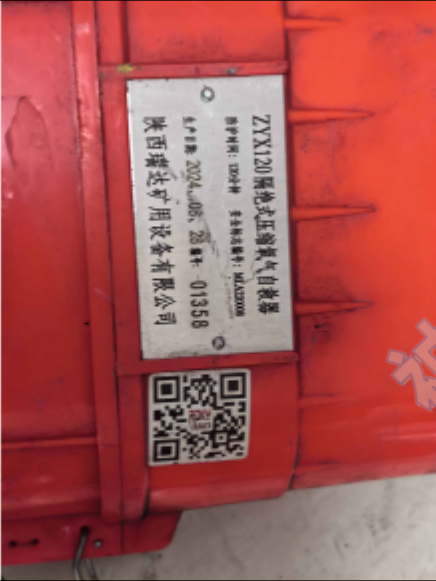
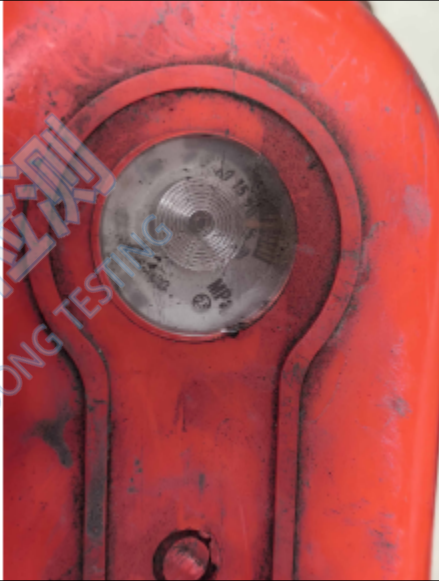
| 序号 | 样品状态 | 红色整机完好 | 出厂编号 | 01358 | | |

| 5 | H14260814189 | 结构设计及外观 | 自救器开启、封印条是否断裂，外壳是否严重破损变形 | 合格 | 合格 | GB 24502-2023《煤矿用自救器》7.3.1 a |
| | | 氧气瓶压力 (MPa) | ≥18MPa | 24 | 合格 | GB 24502-2023《煤矿用自救器》7.3.1 c |

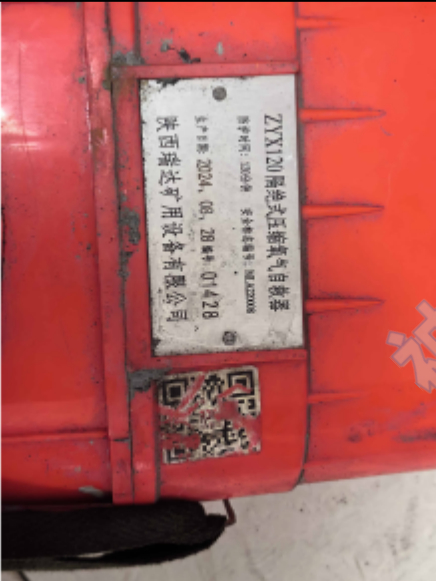
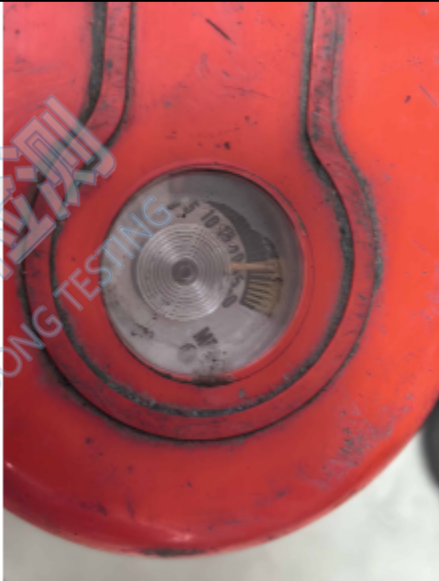
| 序号 | 样品状态 | 红色整机完好 | 出厂编号 | 01428 | | |

| 6 | H14260814190 | 结构设计及外观 | 自救器开启、封印条是否断裂，外壳是否严重破损变形 | 合格 | 合格 | GB 24502-2023《煤矿用自救器》7.3.1 a |
| | | 氧气瓶压力 (MPa) | ≥18MPa | 23 | 合格 | GB 24502-2023《煤矿用自救器》7.3.1 c |

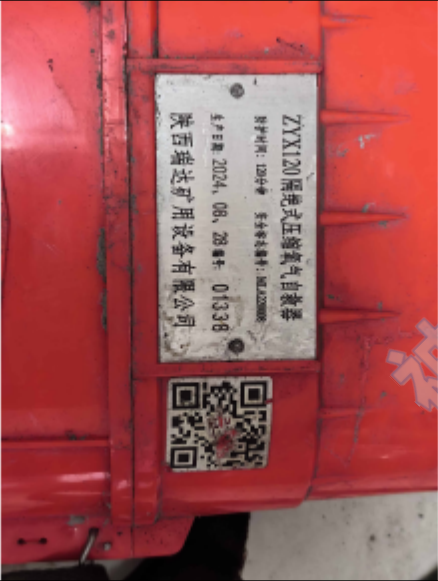
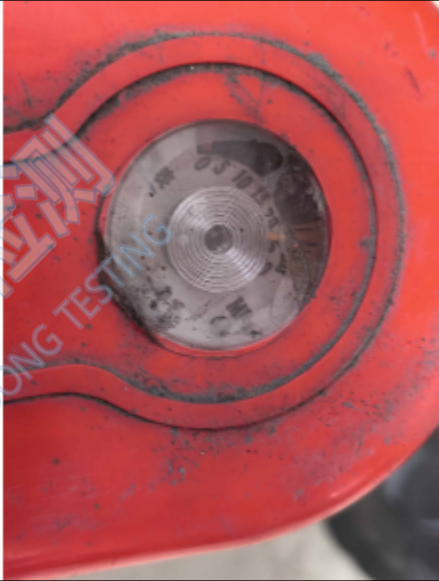
| 序号 | 样品状态 | 红色整机完好 | 出厂编号 | 01338 | | |

| 7 | H14260814191 | 结构设计及外观 | 自救器开启、封印条是否断裂，外壳是否严重破损变形 | 合格 | 合格 | GB 24502-2023《煤矿用自救器》7.3.1 a |
| | | 氧气瓶压力 (MPa) | ≥18MPa | 24 | 合格 | GB 24502-2023《煤矿用自救器》7.3.1 c |

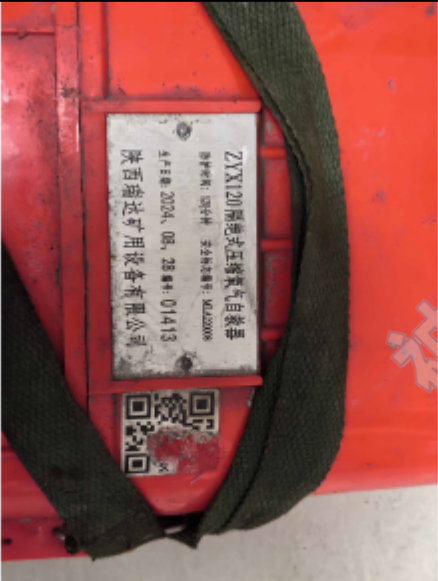
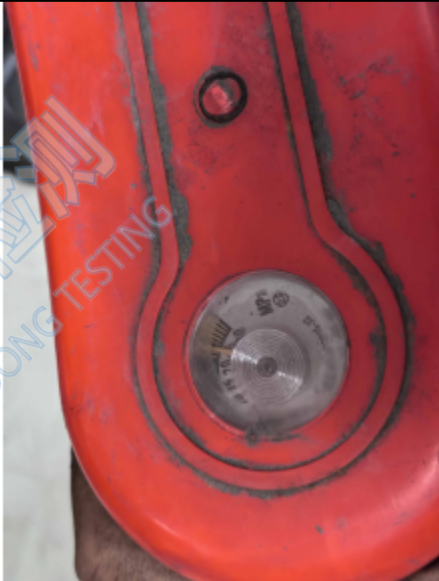
| 序号 | 样品状态 | 红色整机完好 | 出厂编号 | 01413 | | |

| 8 | H14260814192 | 结构设计及外观 | 自救器开启、封印条是否断裂，外壳是否严重破损变形 | 合格 | 合格 | GB 24502-2023《煤矿用自救器》7.3.1 a |
| | | 氧气瓶压力 (MPa) | ≥18MPa | 24 | 合格 | GB 24502-2023《煤矿用自救器》7.3.1 c |
