# 检测检验报告

样品名称： 隔绝式压缩氧气自救器（在用品）

规格型号： ZYX120

委托单位： 布尔台煤矿

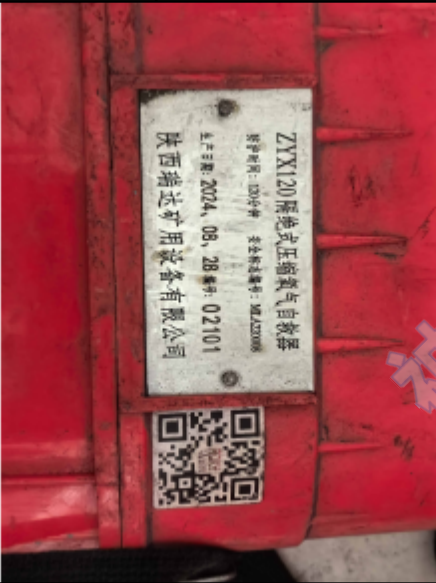
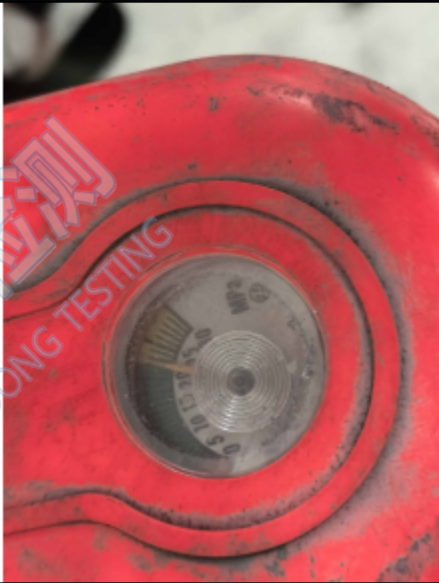
| 序号 | 样品状态 | 红色整机完好 | 出厂编号 | 02101 | | |

| 1 | H14260814195 | 结构设计及外观 | 自救器开启、封印条是否断裂，外壳是否严重破损变形 | 合格 | 合格 | GB 24502-2023《煤矿用自救器》7.3.1 a |
| | | 氧气瓶压力 (MPa) | ≥18MPa | 21 | 合格 | GB 24502-2023《煤矿用自救器》7.3.1 c |

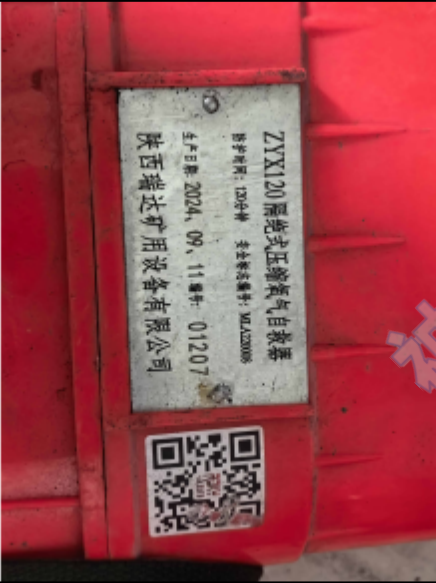
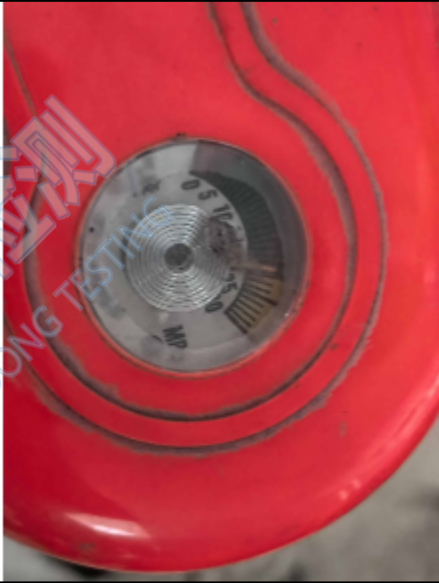
| 序号 | 样品状态 | 红色整机完好 | 出厂编号 | 01207 | | |

| 2 | H14260814196 | 结构设计及外观 | 自救器开启、封印条是否断裂，外壳是否严重破损变形 | 合格 | 合格 | GB 24502-2023《煤矿用自救器》7.3.1 a |
| | | 氧气瓶压力 (MPa) | ≥18MPa | 21 | 合格 | GB 24502-2023《煤矿用自救器》7.3.1 c |

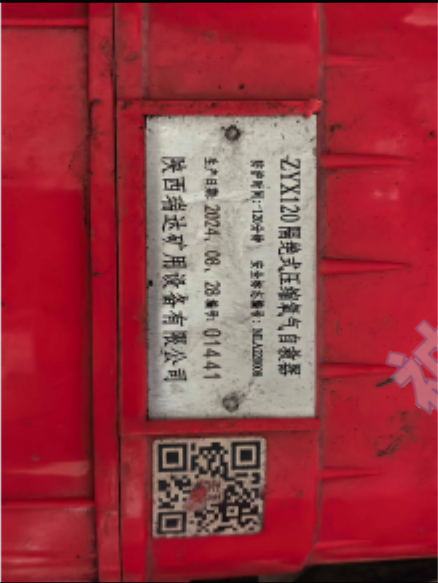
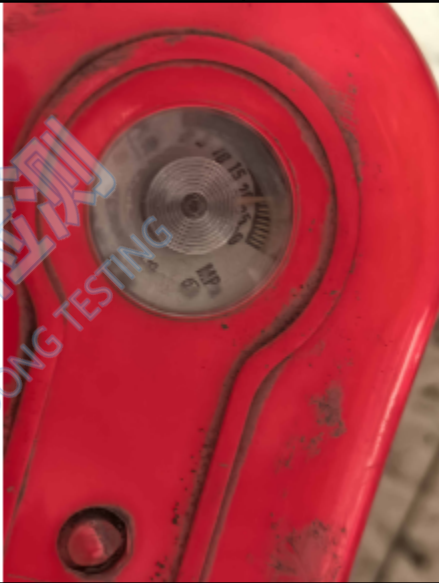
| 序号 | 样品状态 | 红色整机完好 | 出厂编号 | 01441 | | |

| 3 | H14260814197 | 结构设计及外观 | 自救器开启、封印条是否断裂，外壳是否严重破损变形 | 合格 | 合格 | GB 24502-2023《煤矿用自救器》7.3.1 a |
| | | 氧气瓶压力 (MPa) | ≥18MPa | 22 | 合格 | GB 24502-2023《煤矿用自救器》7.3.1 c |

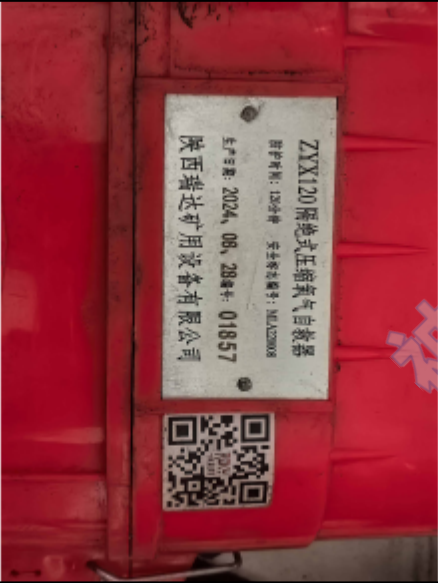
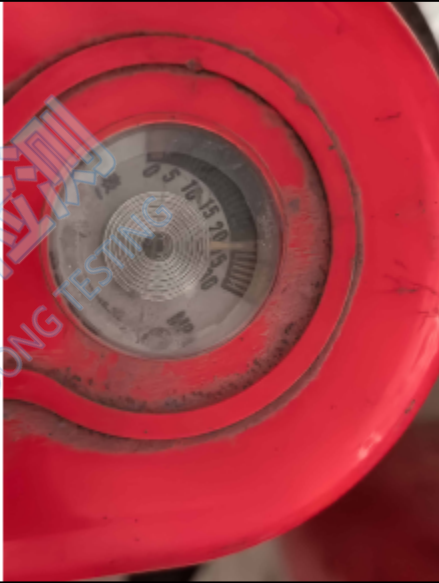
| 序号 | 样品状态 | 红色整机完好 | 出厂编号 | 01857 | | |

| 4 | H14260814198 | 结构设计及外观 | 自救器开启、封印条是否断裂，外壳是否严重破损变形 | 合格 | 合格 | GB 24502-2023《煤矿用自救器》7.3.1 a |
| | | 氧气瓶压力 (MPa) | ≥18MPa | 23 | 合格 | GB 24502-2023《煤矿用自救器》7.3.1 c |

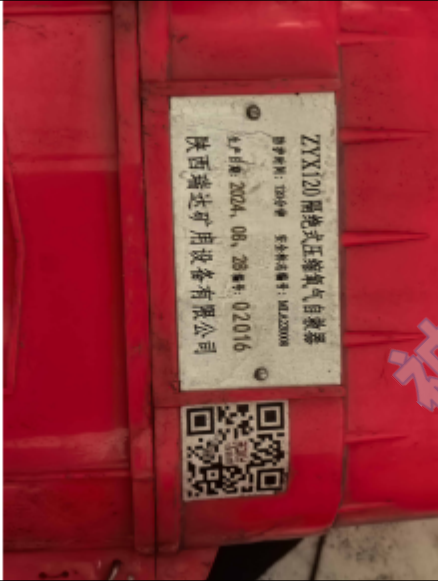
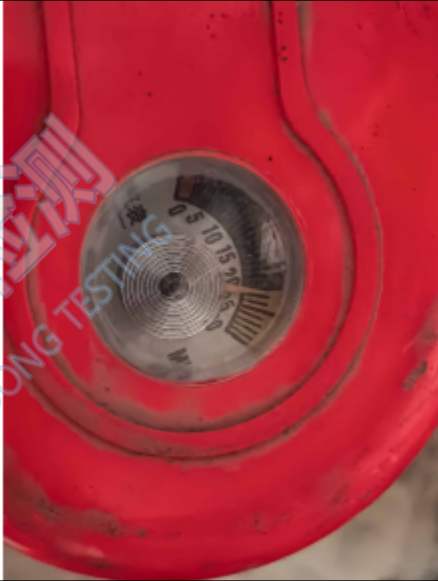
| 序号 | 样品状态 | 红色整机完好 | 出厂编号 | 02016 | | |

| 5 | H14260814199 | 结构设计及外观 | 自救器开启、封印条是否断裂，外壳是否严重破损变形 | 合格 | 合格 | GB 24502-2023《煤矿用自救器》7.3.1 a |
| | | 氧气瓶压力 (MPa) | ≥18MPa | 23 | 合格 | GB 24502-2023《煤矿用自救器》7.3.1 c |

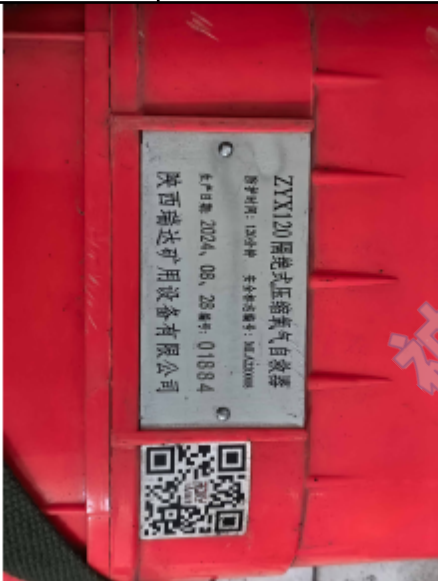
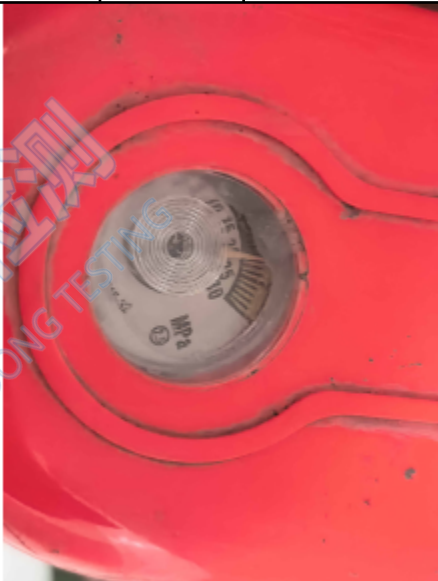
| 序号 | 样品状态 | 红色整机完好 | 出厂编号 | 01884 | | |

| 6 | H14260814200 | 结构设计及外观 | 自救器开启、封印条是否断裂，外壳是否严重破损变形 | 合格 | 合格 | GB 24502-2023《煤矿用自救器》7.3.1 a |
| | | 氧气瓶压力 (MPa) | ≥18MPa | 21 | 合格 | GB 24502-2023《煤矿用自救器》7.3.1 c |

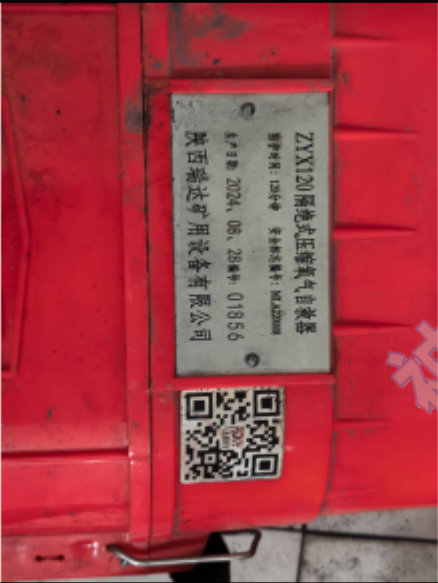
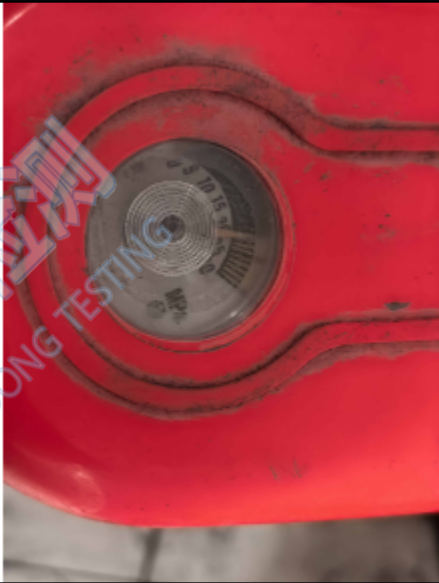
| 序号 | 样品状态 | 红色整机完好 | 出厂编号 | 01856 | | |

| 7 | H14260814201 | 结构设计及外观 | 自救器开启、封印条是否断裂，外壳是否严重破损变形 | 合格 | 合格 | GB 24502-2023《煤矿用自救器》7.3.1 a |
| | | 氧气瓶压力 (MPa) | ≥18MPa | 22 | 合格 | GB 24502-2023《煤矿用自救器》7.3.1 c |

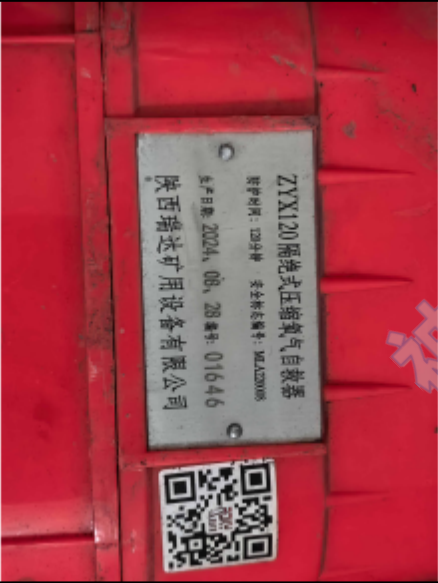
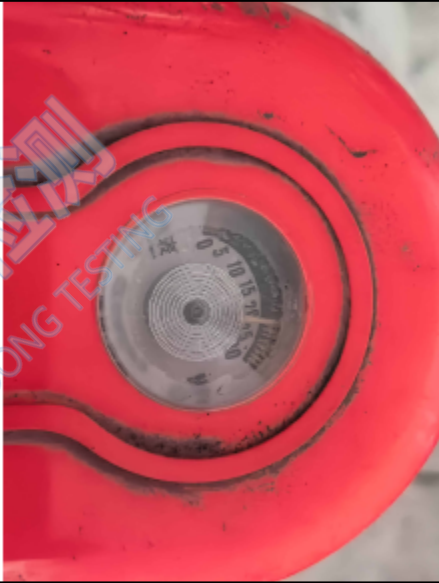
| 序号 | 样品状态 | 红色整机完好 | 出厂编号 | 01646 | | |

| 8 | H14260814202 | 结构设计及外观 | 自救器开启、封印条是否断裂，外壳是否严重破损变形 | 合格 | 合格 | GB 24502-2023《煤矿用自救器》7.3.1 a |
| | | 氧气瓶压力 (MPa) | ≥18MPa | 22 | 合格 | GB 24502-2023《煤矿用自救器》7.3.1 c |

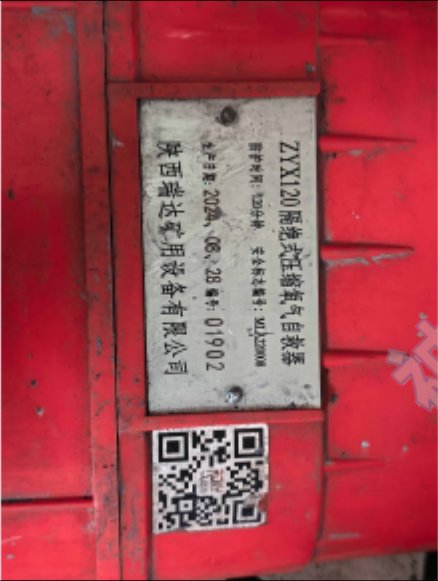
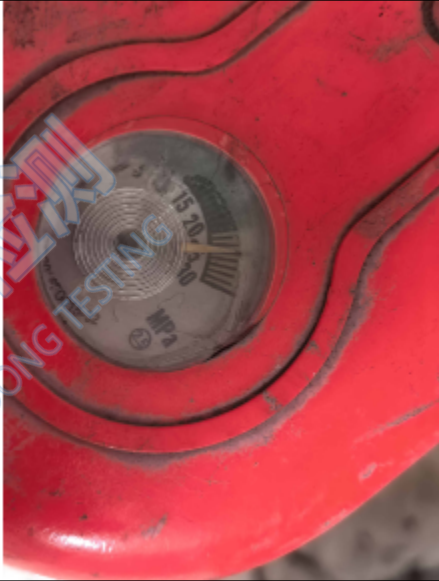
| 序号 | 样品状态 | 红色整机完好 | 出厂编号 | 01902 | | |

| 9 | H14260814203 | 结构设计及外观 | 自救器开启、封印条是否断裂，外壳是否严重破损变形 | 合格 | 合格 | GB 24502-2023《煤矿用自救器》7.3.1 a |
| | | 氧气瓶压力 (MPa) | ≥18MPa | 25 | 合格 | GB 24502-2023《煤矿用自救器》7.3.1 c |

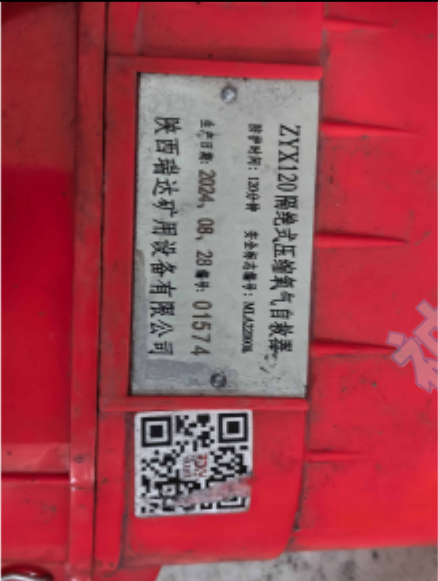
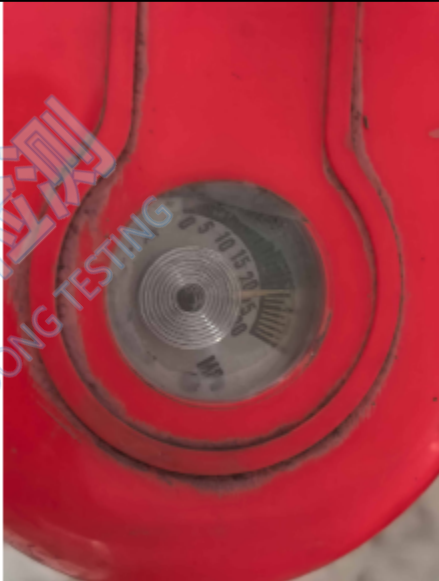
| 序号 | 样品状态 | 红色整机完好 | 出厂编号 | 01574 | | |

| 10 | H14260814204 | 结构设计及外观 | 自救器开启、封印条是否断裂，外壳是否严重破损变形 | 合格 | 合格 | GB 24502-2023《煤矿用自救器》7.3.1 a |
| | | 氧气瓶压力 (MPa) | ≥18MPa | 22 | 合格 | GB 24502-2023《煤矿用自救器》7.3.1 c |
