# 检测检验报告

样品名称： 隔绝式压缩氧气自救器（半年）

规格型号： ZYX-45（S）

委托单位： 寸草塔二矿

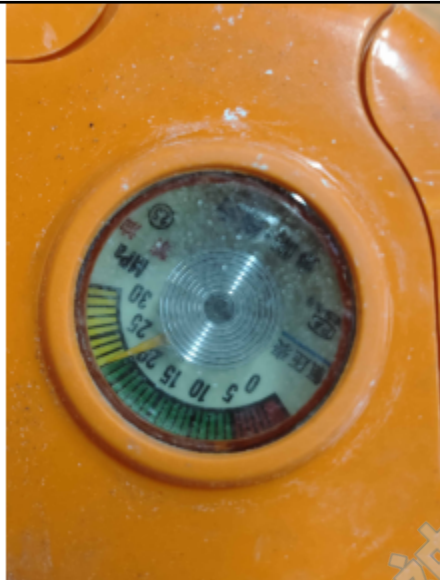
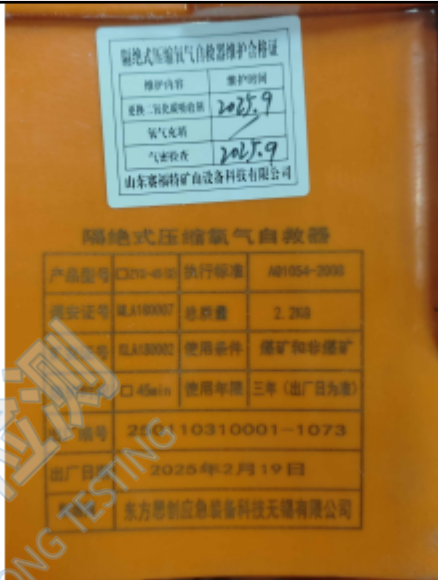
| 序号 | 样品状态 | 橙色整机完好 | 出厂编号 | 250110310001-1073 | | 更换氢氧化钙日期 | 2026-08-07 |
|---|---|---|---|---|---|---|---|
| | | 氧气瓶压力照片 | | | | 更换氢氧化钙后照片 | |

| 序号 | 样品状态 | 橙色整机完好 | 出厂编号 | 250110310001-1073 | | 更换氢氧化钙日期 | 2026-08-07 |
|---|---|---|---|---|---|---|---|
| 1 | H14260809200 | 结构设计及外观检查 | 自救器开启 | | 未开启 | 合格 | GB 24502-2023《煤矿用自救器》7.3.1 a |
| | | 氧气瓶压力(MPa) | ≥18MPa | | 22 | 合格 | GB 24502-2023《煤矿用自救器》7.3.1 c |
| | | 正压气密性(Pa) | 1min内压力计变化值不应大于50Pa | | 657.50 | 不合格 | GB 24502-2023《煤矿用自救器》6.6.4.2 |
| | | 负压气密性(Pa) | 1min内压力计变化值不应大于50Pa | | 426.10 | 不合格 | GB 24502-2023《煤矿用自救器》6.6.4.1 |

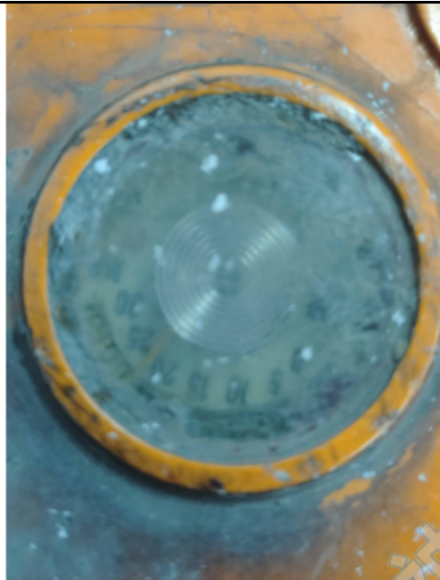
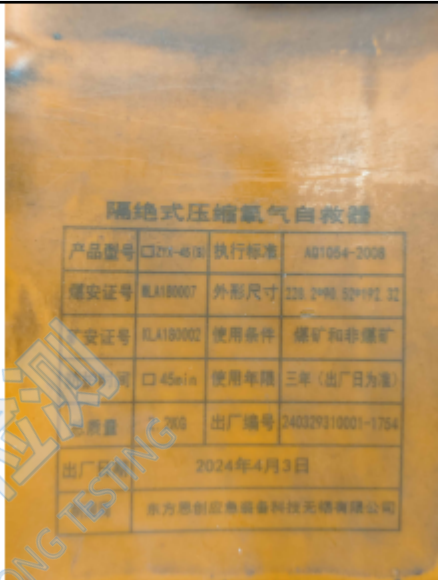
| | | 氧气瓶压力照片 | | | | 更换氢氧化钙后照片 | | |

| 2 | H14260809201 | 结构设计及外观检查 | 自救器开启 | | 未开启 | 合格 | GB 24502-2023《煤矿用自救器》7.3.1 a | |
| | | 氧气瓶压力(MPa) | ≥18MPa | | 22 | 合格 | GB 24502-2023《煤矿用自救器》7.3.1 c | |
| | | 正压气密性(Pa) | 1min内压力计变化值不应大于50Pa | | 119.50 | 不合格 | GB 24502-2023《煤矿用自救器》6.6.4.2 | |
| | | 负压气密性(Pa) | 1min内压力计变化值不应大于50Pa | | 228.00 | 不合格 | GB 24502-2023《煤矿用自救器》6.6.4.1 | |

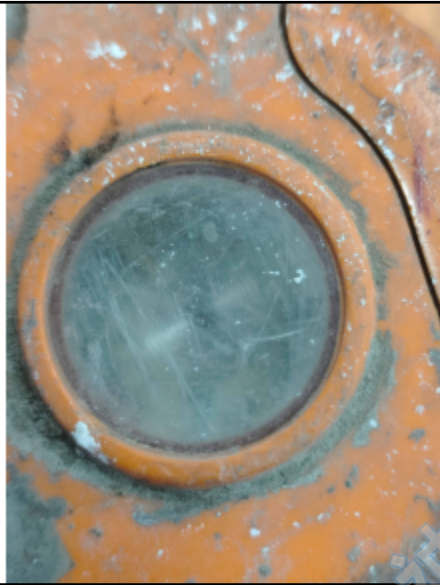
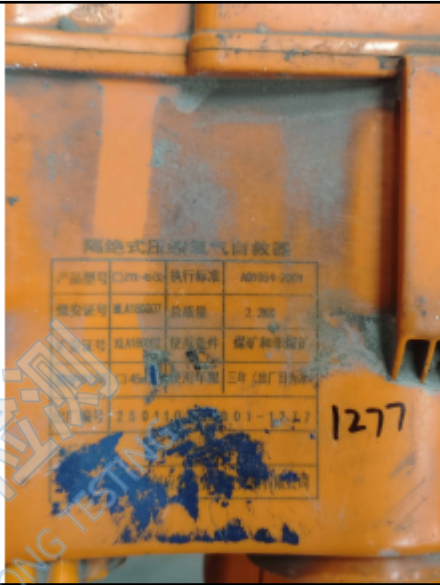
| 序号 | 样品状态 | 橙色整机完好 | 出厂编号 | / | | 更换氢氧化钙日期 | 2026-08-07 | |
|---|---|---|---|---|---|---|---|--|
| | | 氧气瓶压力照片 | | | | 更换氢氧化钙后照片 | | |

| 序号 | 样品状态 | 橙色整机完好 | 出厂编号 | / | | 更换氢氧化钙日期 | 2026-08-07 | |
|---|---|---|---|---|---|---|---|--|
| 3 | H14260809202 | 结构设计及外观检查 | 自救器开启 | | 未开启 | 合格 | GB 24502-2023《煤矿用自救器》7.3.1 a | |
| | | 氧气瓶压力(MPa) | ≥18MPa | | 23 | 合格 | GB 24502-2023《煤矿用自救器》7.3.1 c | |
| | | 正压气密性(Pa) | 1min内压力计变化值不应大于50Pa | | 128.60 | 不合格 | GB 24502-2023《煤矿用自救器》6.6.4.2 | |
| | | 负压气密性(Pa) | 1min内压力计变化值不应大于50Pa | | 415.40 | 不合格 | GB 24502-2023《煤矿用自救器》6.6.4.1 | |

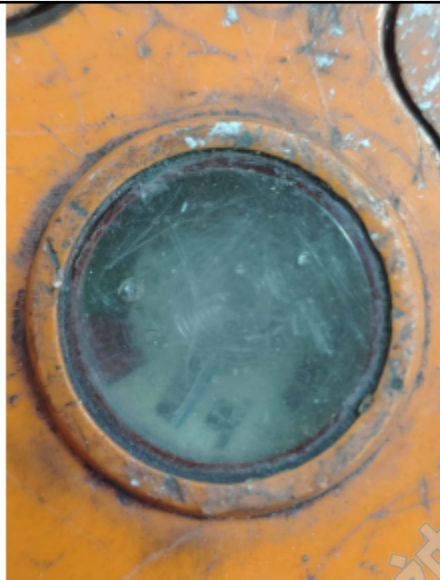
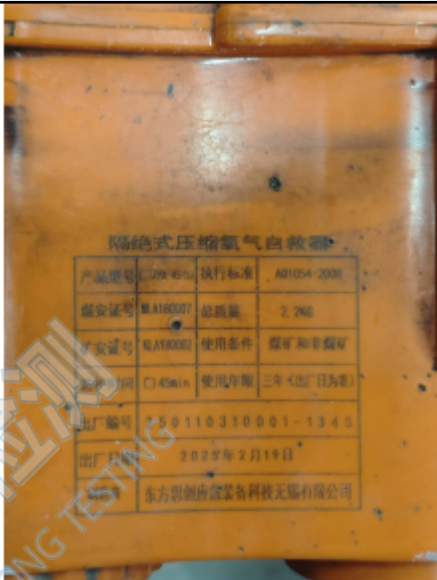
| | | 氧气瓶压力照片 | | | | 更换氢氧化钙后照片 | | |

| 4 | H14260809203 | 结构设计及外观检查 | 自救器开启 | | 未开启 | 合格 | GB 24502-2023《煤矿用自救器》7.3.1 a | |
| | | 氧气瓶压力(MPa) | ≥18MPa | | 23 | 合格 | GB 24502-2023《煤矿用自救器》7.3.1 c | |
| | | 正压气密性(Pa) | 1min内压力计变化值不应大于50Pa | | 590.40 | 不合格 | GB 24502-2023《煤矿用自救器》6.6.4.2 | |
| | | 负压气密性(Pa) | 1min内压力计变化值不应大于50Pa | | 336.20 | 不合格 | GB 24502-2023《煤矿用自救器》6.6.4.1 | |

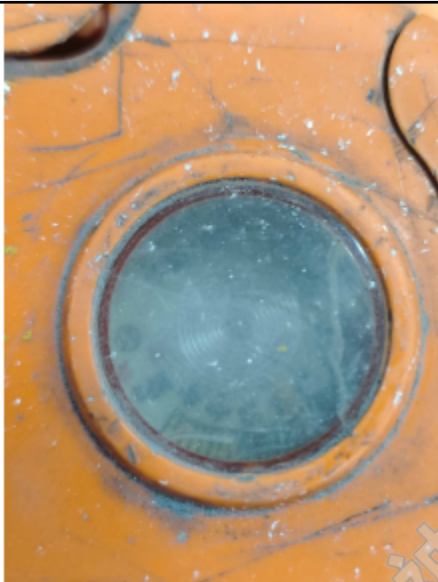
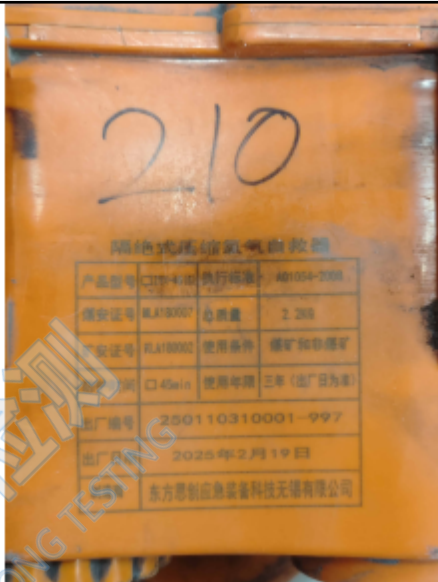
| | | 氧气瓶压力照片 | | | | 更换氢氧化钙后照片 | | |

| 5 | H14260809204 | 结构设计及外观检查 | 自救器开启 | | 未开启 | 合格 | GB 24502-2023《煤矿用自救器》7.3.1 a | |
| | | 氧气瓶压力(MPa) | ≥18MPa | | 14 | 不合格 | GB 24502-2023《煤矿用自救器》7.3.1 c | |
| | | 正压气密性(Pa) | 1min内压力计变化值不应大于50Pa | | 357.50 | 不合格 | GB 24502-2023《煤矿用自救器》6.6.4.2 | |
| | | 负压气密性(Pa) | 1min内压力计变化值不应大于50Pa | | 509.30 | 不合格 | GB 24502-2023《煤矿用自救器》6.6.4.1 | |

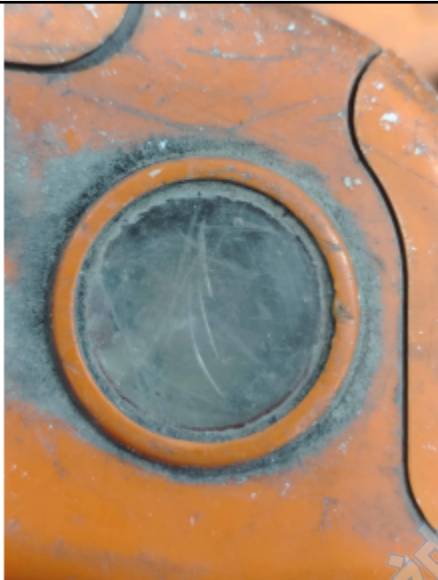
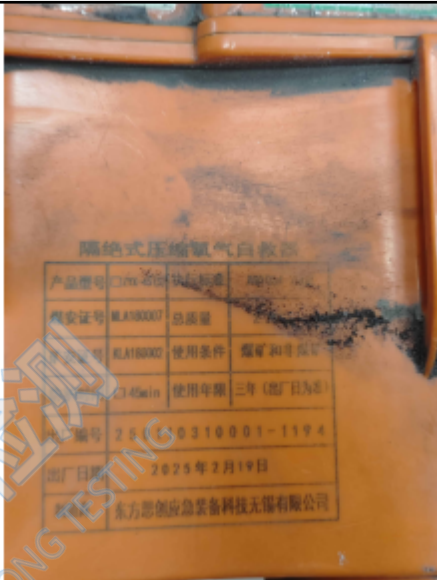
| | | 氧气瓶压力照片 | | | | 更换氢氧化钙后照片 | | |

| 6 | H14260809205 | 结构设计及外观检查 | 自救器开启 | | 未开启 | 合格 | GB 24502-2023《煤矿用自救器》7.3.1 a | |
| | | 氧气瓶压力(MPa) | ≥18MPa | | 21 | 合格 | GB 24502-2023《煤矿用自救器》7.3.1 c | |
| | | 正压气密性(Pa) | 1min内压力计变化值不应大于50Pa | | 440.70 | 不合格 | GB 24502-2023《煤矿用自救器》6.6.4.2 | |
| | | 负压气密性(Pa) | 1min内压力计变化值不应大于50Pa | | 215.40 | 不合格 | GB 24502-2023《煤矿用自救器》6.6.4.1 | |

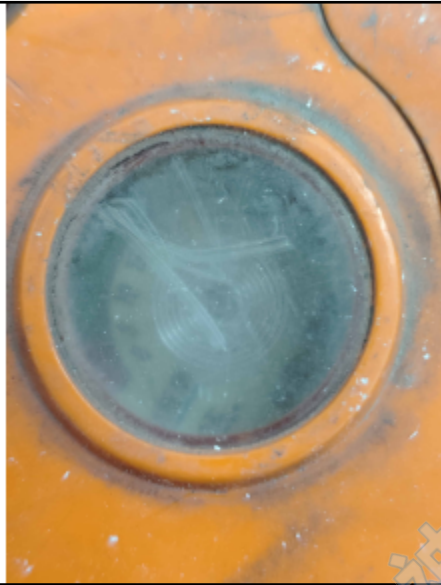
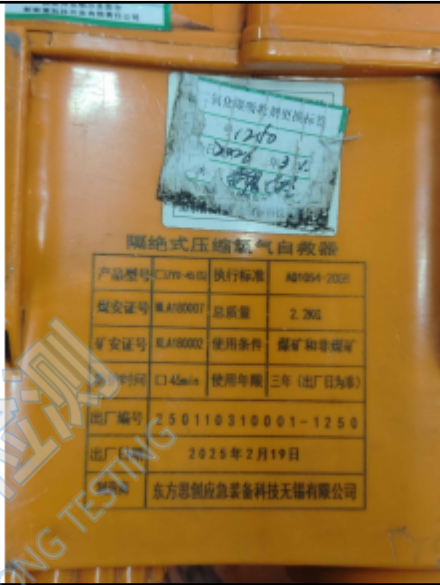
| | | 氧气瓶压力照片 | | | | 更换氢氧化钙后照片 | | |

| 7 | H14260809206 | 结构设计及外观检查 | 自救器开启 | | 未开启 | 合格 | GB 24502-2023《煤矿用自救器》7.3.1 a | |
| | | 氧气瓶压力(MPa) | ≥18MPa | | 25 | 合格 | GB 24502-2023《煤矿用自救器》7.3.1 c | |
| | | 正压气密性(Pa) | 1min内压力计变化值不应大于50Pa | | 256.70 | 不合格 | GB 24502-2023《煤矿用自救器》6.6.4.2 | |
| | | 负压气密性(Pa) | 1min内压力计变化值不应大于50Pa | | 469.30 | 不合格 | GB 24502-2023《煤矿用自救器》6.6.4.1 | |

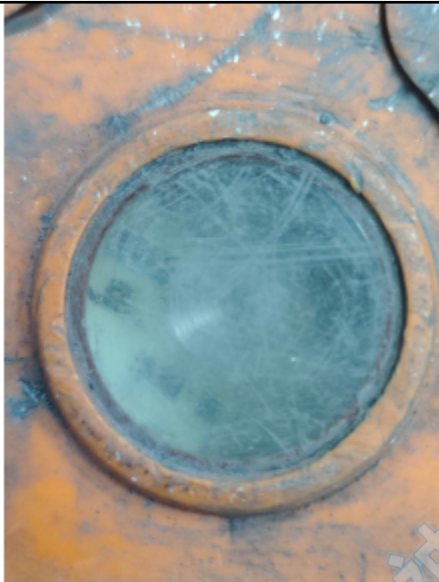
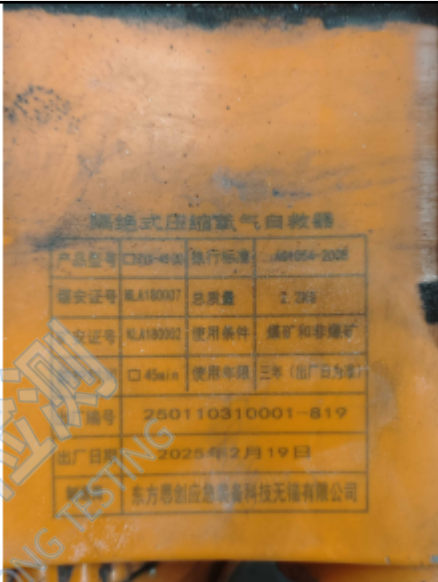
| 序号 | 样品状态 | 橙色整机完好 | 出厂编号 | 250110310001-819 | | 更换氢氧化钙日期 | 2026-08-07 | |
|---|---|---|---|---|---|---|---|--|
| | | 氧气瓶压力照片 | | | | 更换氢氧化钙后照片 | | |

| 序号 | 样品状态 | 橙色整机完好 | 出厂编号 | 250110310001-819 | | 更换氢氧化钙日期 | 2026-08-07 | |
|---|---|---|---|---|---|---|---|--|
| 8 | H14260809207 | 结构设计及外观检查 | 自救器开启 | | 未开启 | 合格 | GB 24502-2023《煤矿用自救器》7.3.1 a | |
| | | 氧气瓶压力(MPa) | ≥18MPa | | 23 | 合格 | GB 24502-2023《煤矿用自救器》7.3.1 c | |
| | | 正压气密性(Pa) | 1min内压力计变化值不应大于50Pa | | 131.20 | 不合格 | GB 24502-2023《煤矿用自救器》6.6.4.2 | |
| | | 负压气密性(Pa) | 1min内压力计变化值不应大于50Pa | | 94.50 | 不合格 | GB 24502-2023《煤矿用自救器》6.6.4.1 | |

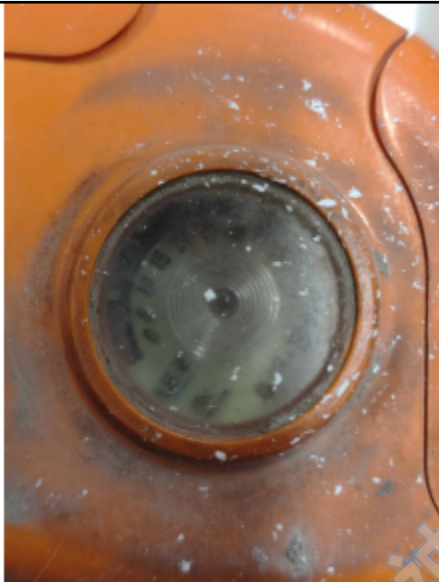
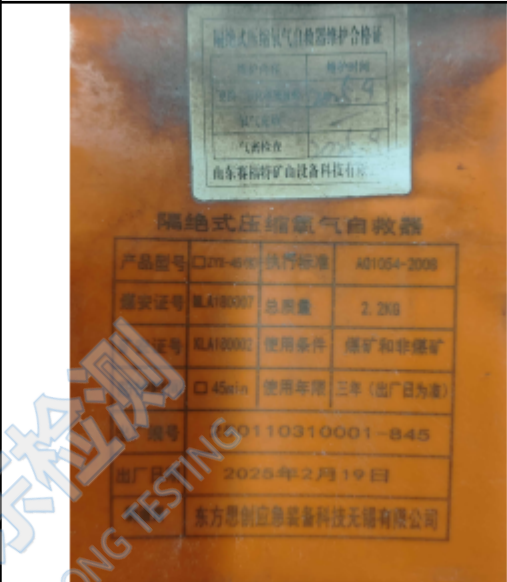
| | | 氧气瓶压力照片 | | | | 更换氢氧化钙后照片 | | |

| 9 | H14260809208 | 结构设计及外观检查 | 自救器开启 | | 未开启 | 合格 | GB 24502-2023《煤矿用自救器》7.3.1 a | |
| | | 氧气瓶压力(MPa) | ≥18MPa | | 22 | 合格 | GB 24502-2023《煤矿用自救器》7.3.1 c | |
| | | 正压气密性(Pa) | 1min内压力计变化值不应大于50Pa | | 20.00 | 合格 | GB 24502-2023《煤矿用自救器》6.6.4.2 | |
| | | 负压气密性(Pa) | 1min内压力计变化值不应大于50Pa | | 7.90 | 合格 | GB 24502-2023《煤矿用自救器》6.6.4.1 | |

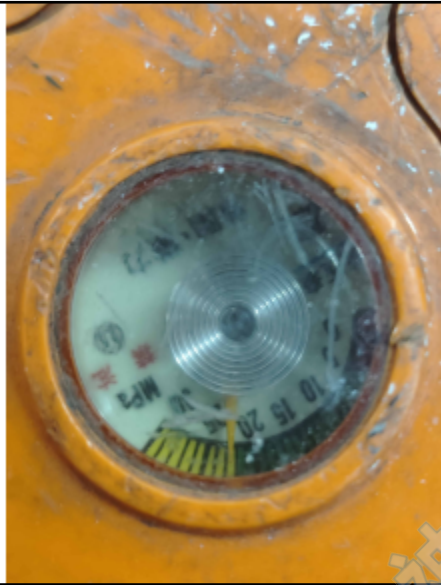
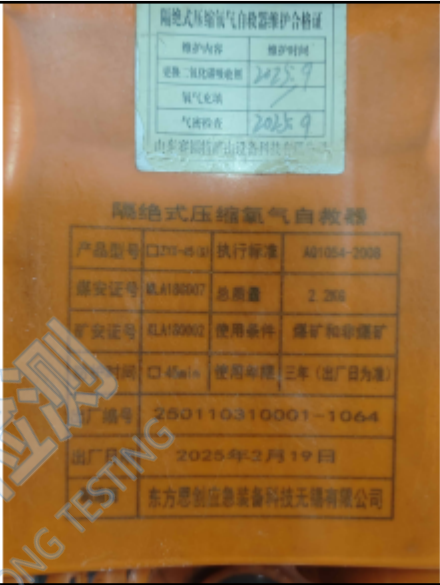
| | | 氧气瓶压力照片 | | | | 更换氢氧化钙后照片 | | |

| 10 | H14260809209 | 结构设计及外观检查 | 自救器开启 | | 未开启 | 合格 | GB 24502-2023《煤矿用自救器》7.3.1 a | |
| | | 氧气瓶压力(MPa) | ≥18MPa | | 22 | 合格 | GB 24502-2023《煤矿用自救器》7.3.1 c | |
| | | 正压气密性(Pa) | 1min内压力计变化值不应大于50Pa | | 512.70 | 不合格 | GB 24502-2023《煤矿用自救器》6.6.4.2 | |
| | | 负压气密性(Pa) | 1min内压力计变化值不应大于50Pa | | 496.30 | 不合格 | GB 24502-2023《煤矿用自救器》6.6.4.1 | |
