# 检测检验报告

样品名称： 隔绝式压缩氧气自救器（在用品）

规格型号： ZYX45

委托单位： 布尔台煤矿

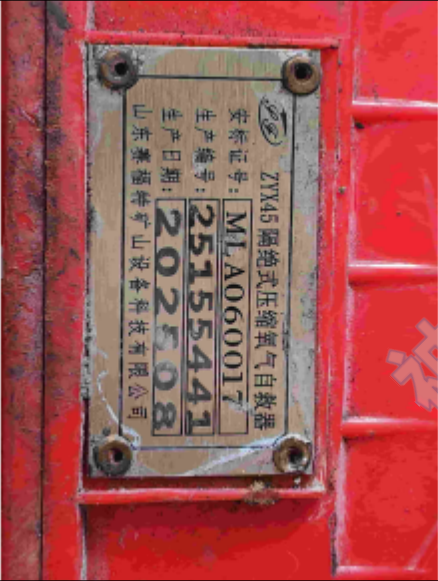
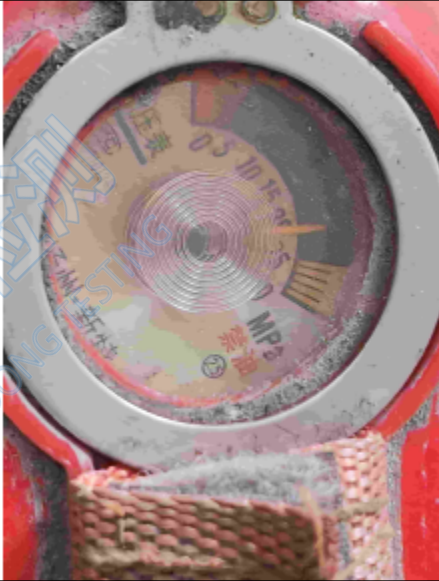
| 序号 | 样品状态 | 红色整机完好 | 出厂编号 | 25155441 | | |
| 1 | H14260814015 | 结构设计及外观 | 自救器开启、封印条是否断裂，外壳是否严重破损变形 | 合格 | 合格 | GB 24502-2023《煤矿用自救器》7.3.1 a |
| | | 氧气瓶压力 (MPa) | ≥18MPa | 21 | 合格 | GB 24502-2023《煤矿用自救器》7.3.1 c |

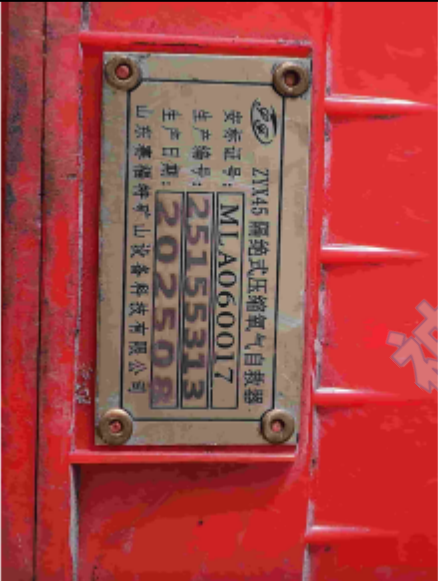
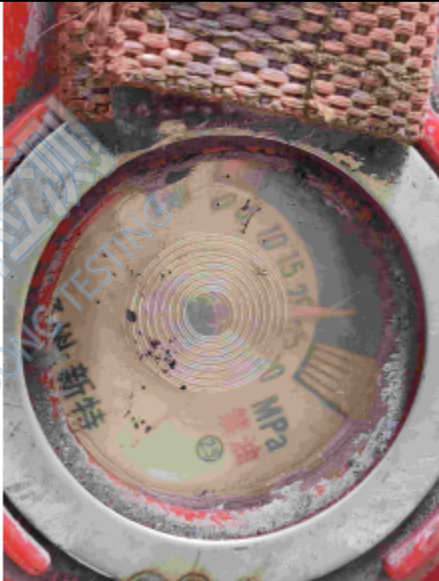
| 序号 | 样品状态 | 红色整机完好 | 出厂编号 | 25155313 | | |
| 2 | H14260814016 | 结构设计及外观 | 自救器开启、封印条是否断裂，外壳是否严重破损变形 | 合格 | 合格 | GB 24502-2023《煤矿用自救器》7.3.1 a |
| | | 氧气瓶压力 (MPa) | ≥18MPa | 21 | 合格 | GB 24502-2023《煤矿用自救器》7.3.1 c |

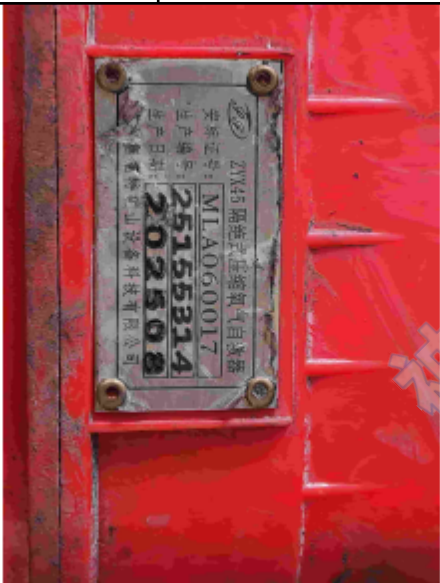
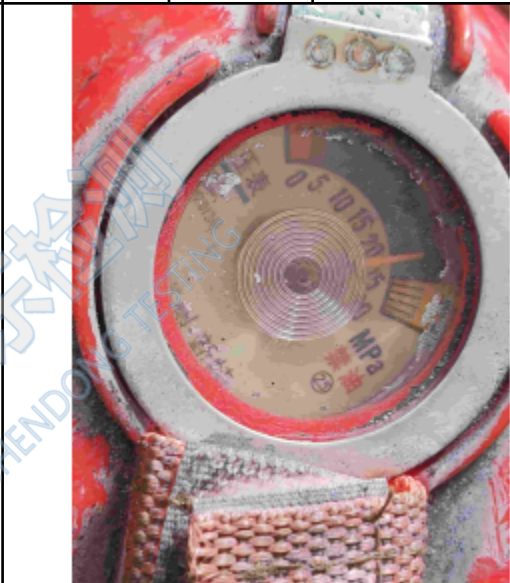
| 序号 | 样品状态 | 红色整机完好 | 出厂编号 | 25155314 | | |
| | 5 | H14260814019 | 结构设计及外观 | 自救器开启、封印条是否断裂，外壳是否严重破损变形 | 合格 | 合格 |
| 氧气瓶压力 (MPa) | | | ≥18MPa | 21 | 合格 | GB 24502-2023《煤矿用自救器》7.3.1 c |

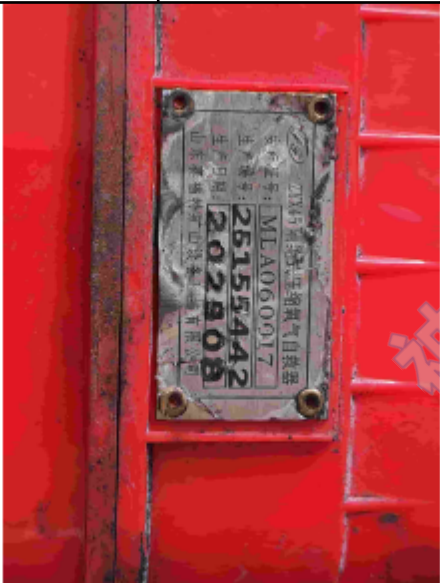
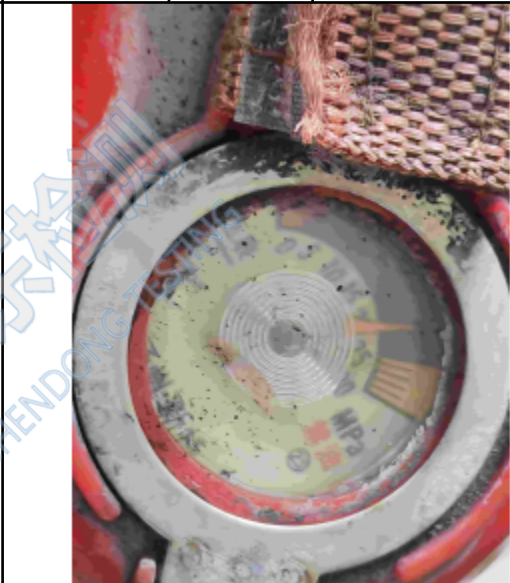
| 序号 | 样品状态 | 红色整机完好 | 出厂编号 | 25155442 | | |
| | 6 | H14260814020 | 结构设计及外观 | 自救器开启、封印条是否断裂，外壳是否严重破损变形 | 合格 | 合格 |
| 氧气瓶压力 (MPa) | | | ≥18MPa | 21 | 合格 | GB 24502-2023《煤矿用自救器》7.3.1 c |
