# 检测检验报告

样品名称： 隔绝式压缩氧气自救器（在用品）

规格型号： ZYX45

委托单位： 布尔台煤矿

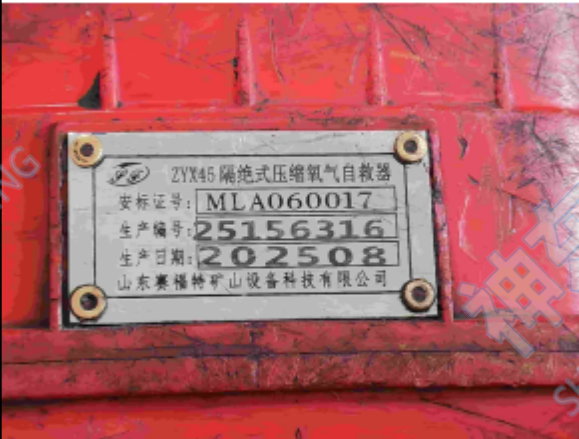
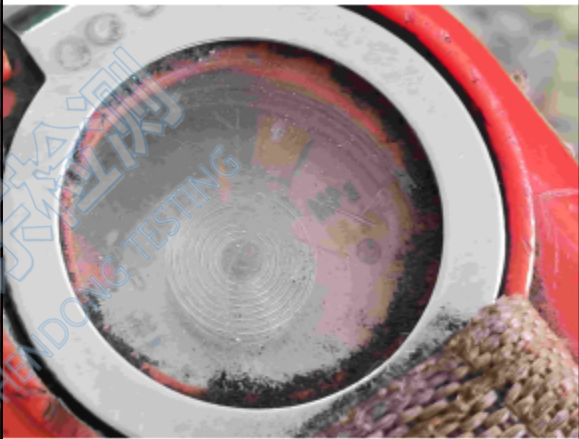
| 5 | H14260814039 | 结构设计及外观 | 自救器开启、封印条是否断裂，外壳是否严重破损变形 | 合格 | 合格 | GB 24502-2023《煤矿用自救器》7.3.1 a |
| | | 氧气瓶压力 (MPa) | ≥18MPa | 21 | 合格 | GB 24502-2023《煤矿用自救器》7.3.1 c |

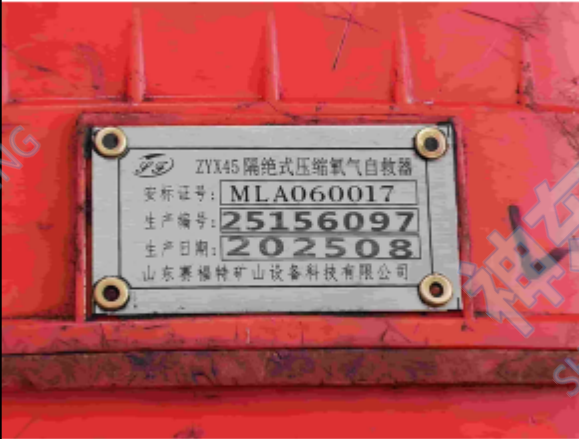
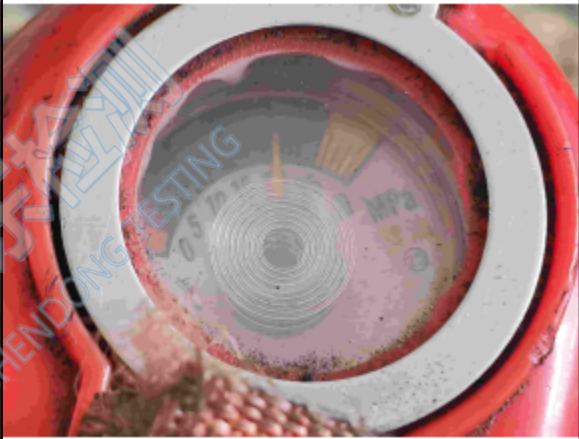
| 6 | H14260814040 | 结构设计及外观 | 自救器开启、封印条是否断裂，外壳是否严重破损变形 | 合格 | 合格 | GB 24502-2023《煤矿用自救器》7.3.1 a |
| | | 氧气瓶压力 (MPa) | ≥18MPa | 21 | 合格 | GB 24502-2023《煤矿用自救器》7.3.1 c |
