# 检测检验报告

样品名称： 隔绝式压缩氧气自救器（在用品）

规格型号： ZYX45

委托单位： 布尔台煤矿

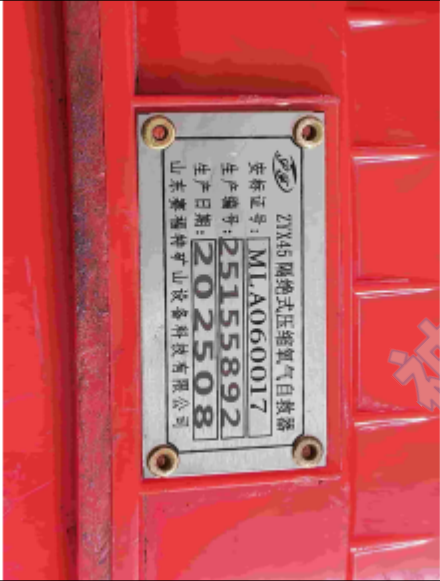
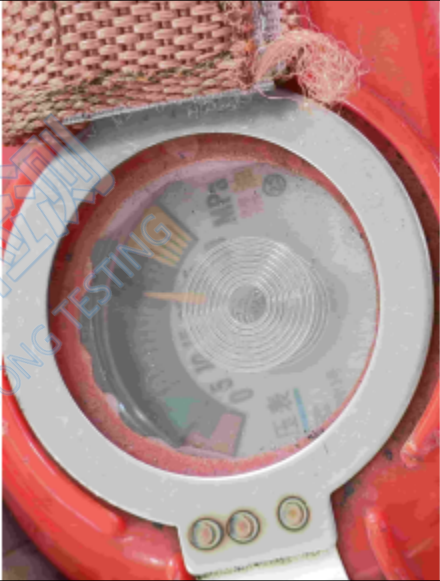
| | 5 | H14260814049 | 结构设计及外观 | 自救器开启、封印条是否断裂，外壳是否严重破损变形 | 合格 | 合格 |
| 氧气瓶压力 (MPa) | | | ≥18MPa | 21 | 合格 | GB 24502-2023《煤矿用自救器》7.3.1 c |

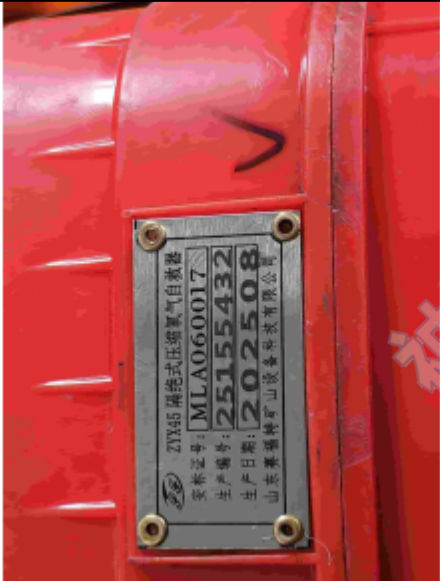
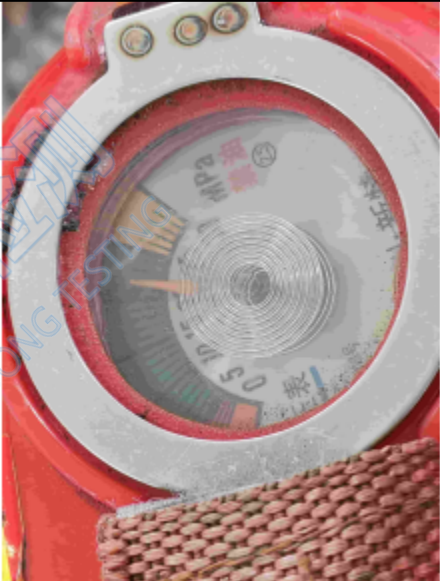
| | 6 | H14260814050 | 结构设计及外观 | 自救器开启、封印条是否断裂，外壳是否严重破损变形 | 合格 | 合格 |
| 氧气瓶压力 (MPa) | | | ≥18MPa | 21 | 合格 | GB 24502-2023《煤矿用自救器》7.3.1 c |
