# 检测检验报告

样品名称： 隔绝式压缩氧气自救器（在用品）

规格型号： ZYX45

委托单位： 布尔台煤矿

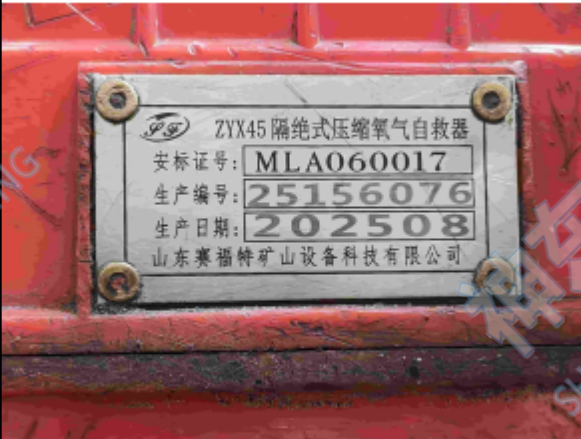
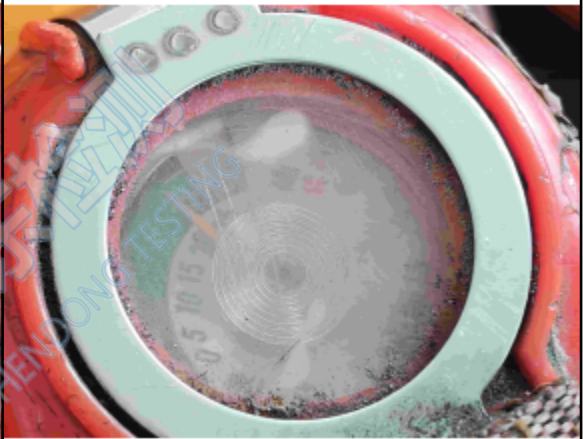
| 序号 | 样品状态 | 红色整机完好 | 出厂编号 | 25156076 | | |
| | | 结构设计及外观 | 自救器开启、封印条是否断裂，外壳是否严重破损变形 | 合格 | 合格 | GB 24502-2023《煤矿用自救器》7.3.1 a |
| 9 | H14260814063 | 氧气瓶压力(MPa) | ≥18MPa | 21 | 合格 | GB 24502-2023《煤矿用自救器》7.3.1 c |

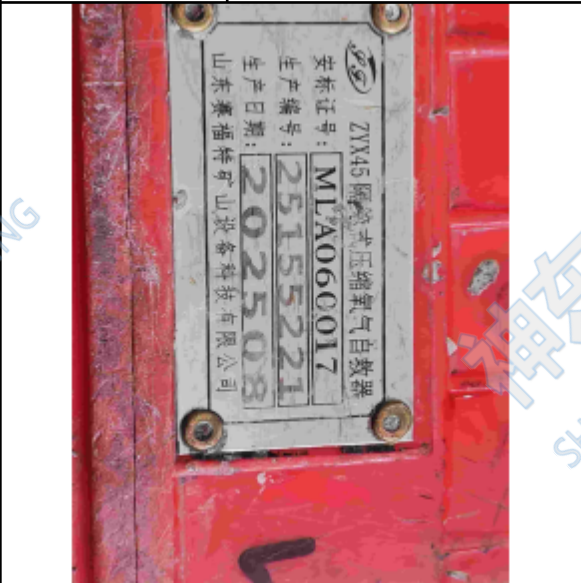
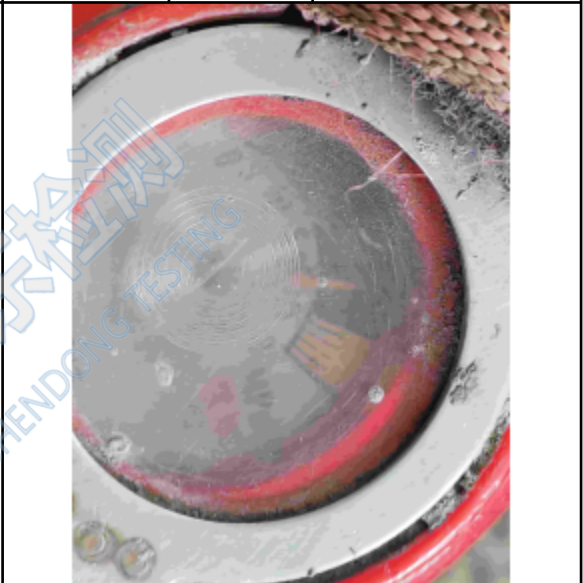
| 序号 | 样品状态 | 红色整机完好 | 出厂编号 | 25155221 | | |
| | | 结构设计及外观 | 自救器开启、封印条是否断裂，外壳是否严重破损变形 | 合格 | 合格 | GB 24502-2023《煤矿用自救器》7.3.1 a |
| 10 | H14260814064 | 氧气瓶压力(MPa) | ≥18MPa | 21 | 合格 | GB 24502-2023《煤矿用自救器》7.3.1 c |
