# 检测检验报告

样品名称： 隔绝式压缩氧气自救器（在用品）

规格型号： ZYX45

委托单位： 布尔台煤矿

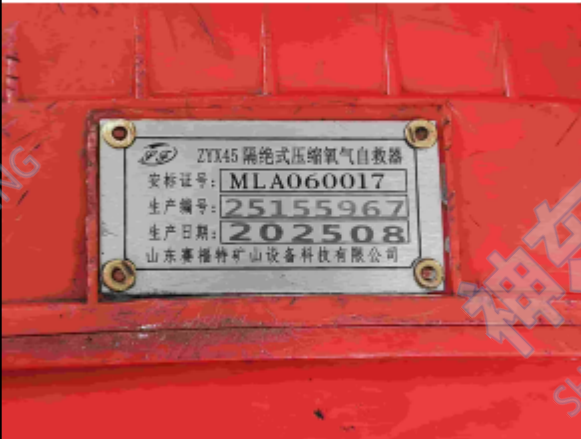
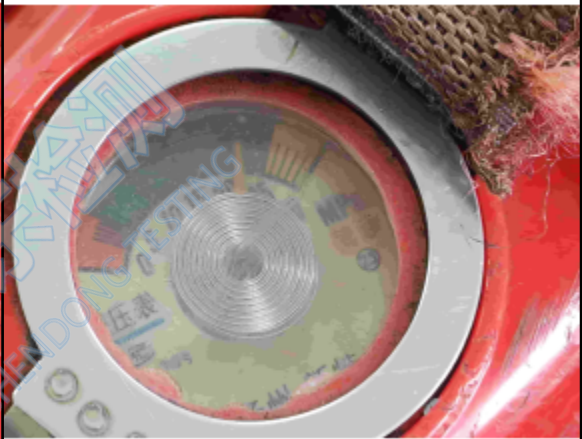
| 5 | H14260814069 | 结构设计及外观 | 自救器开启、封印条是否断裂，外壳是否严重破损变形 | 合格 | 合格 | GB 24502-2023《煤矿用自救器》7.3.1 a |
| | | 氧气瓶压力(MPa) | ≥18MPa | 22 | 合格 | GB 24502-2023《煤矿用自救器》7.3.1 c |

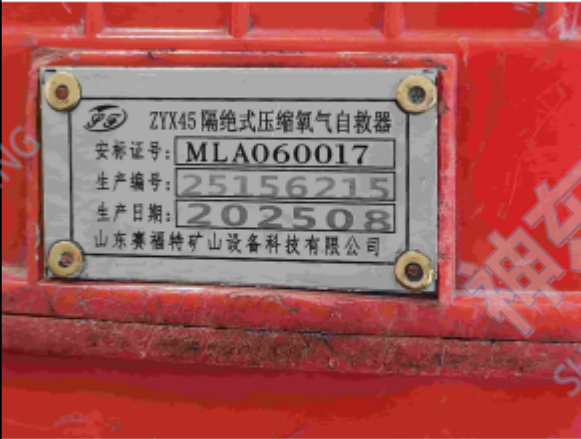
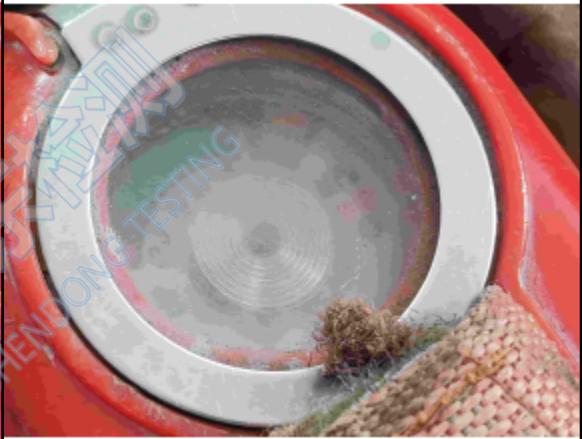
| 6 | H14260814070 | 结构设计及外观 | 自救器开启、封印条是否断裂，外壳是否严重破损变形 | 合格 | 合格 | GB 24502-2023《煤矿用自救器》7.3.1 a |
| | | 氧气瓶压力(MPa) | ≥18MPa | 23 | 合格 | GB 24502-2023《煤矿用自救器》7.3.1 c |

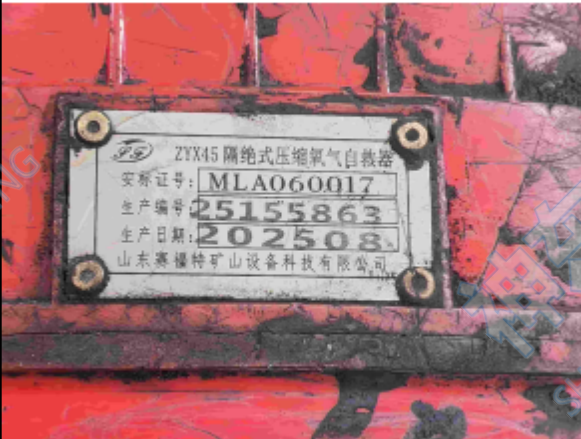
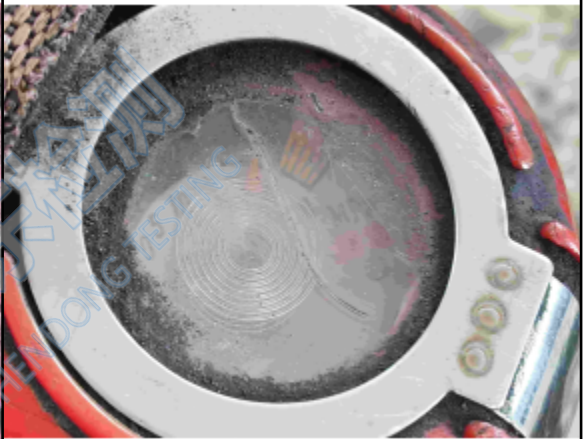
| 7 | H14260814071 | 结构设计及外观 | 自救器开启、封印条是否断裂，外壳是否严重破损变形 | 合格 | 合格 | GB 24502-2023《煤矿用自救器》7.3.1 a |
| | | 氧气瓶压力 (MPa) | ≥18MPa | 22 | 合格 | GB 24502-2023《煤矿用自救器》7.3.1 c |

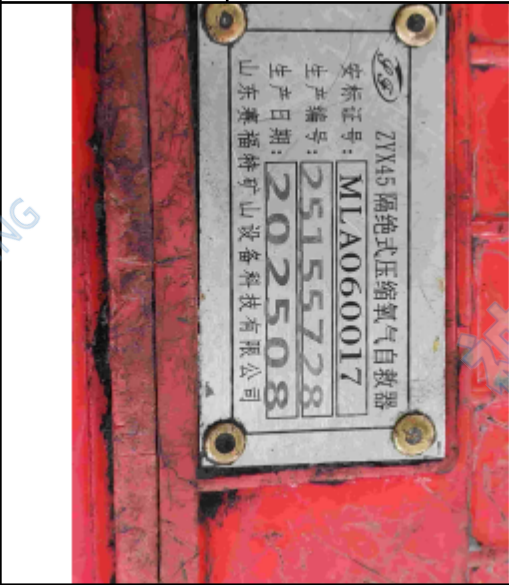
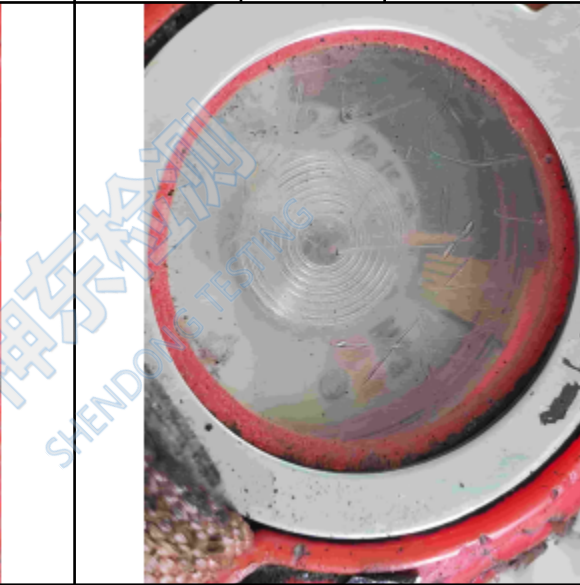
| 8 | H14260814072 | 结构设计及外观 | 自救器开启、封印条是否断裂，外壳是否严重破损变形 | 合格 | 合格 | GB 24502-2023《煤矿用自救器》7.3.1 a |
| | | 氧气瓶压力 (MPa) | ≥18MPa | 24 | 合格 | GB 24502-2023《煤矿用自救器》7.3.1 c |
