# 检测检验报告

样品名称： 隔绝式压缩氧气自救器（在用品）

规格型号： ZYX45

委托单位： 布尔台煤矿

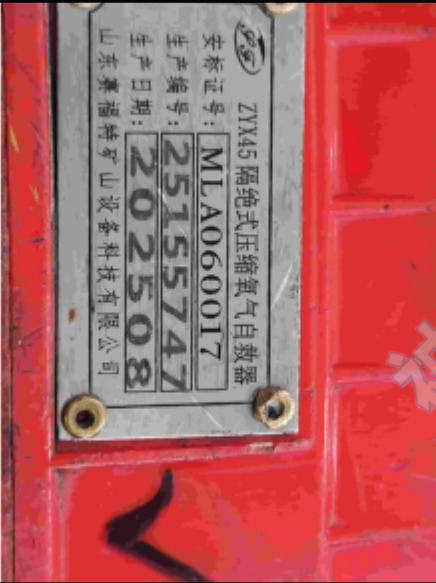
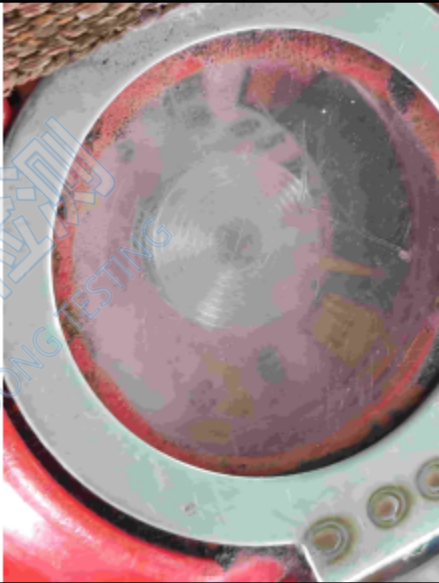
| 序号 | 样品状态 | 红色整机完好 | 出厂编号 | 25155747 | | |

| 1 | H14260814075 | 结构设计及外观 | 自救器开启、封印条是否断裂，外壳是否严重破损变形 | 合格 | 合格 | GB 24502-2023《煤矿用自救器》7.3.1 a |
| | | 氧气瓶压力 (MPa) | ≥18MPa | 22 | 合格 | GB 24502-2023《煤矿用自救器》7.3.1 c |

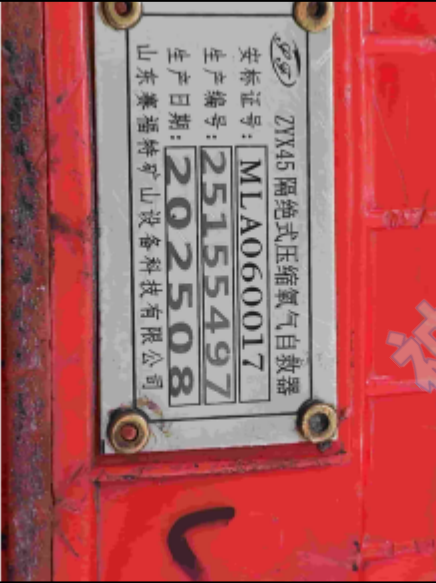
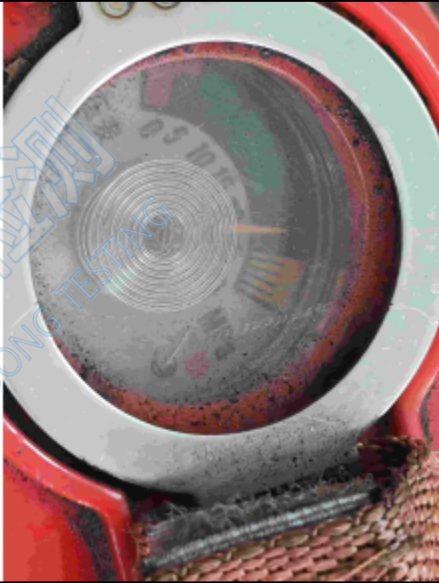
| 序号 | 样品状态 | 红色整机完好 | 出厂编号 | 25155497 | | |

| 2 | H14260814076 | 结构设计及外观 | 自救器开启、封印条是否断裂，外壳是否严重破损变形 | 合格 | 合格 | GB 24502-2023《煤矿用自救器》7.3.1 a |
| | | 氧气瓶压力 (MPa) | ≥18MPa | 22 | 合格 | GB 24502-2023《煤矿用自救器》7.3.1 c |

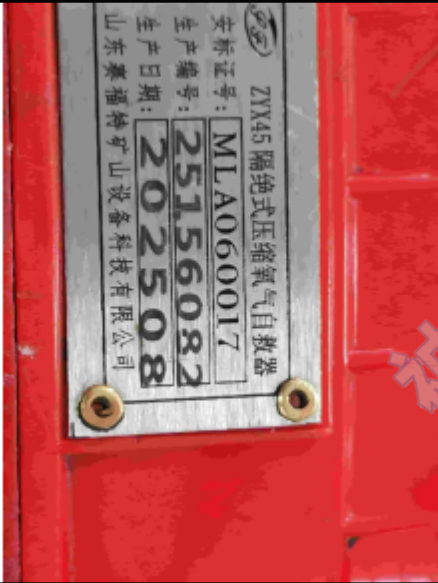
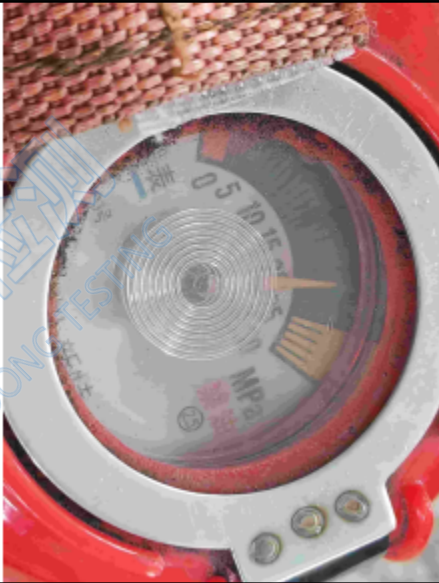
| 序号 | 样品状态 | 红色整机完好 | 出厂编号 | 25156082 | | |

| | | 结构设计及外观 | 自救器开启、封印条是否断裂，外壳是否严重破损变形 | 合格 | 合格 | GB 24502-2023《煤矿用自救器》7.3.1 a |
| 3 | H14260814077 | 氧气瓶压力 (MPa) | ≥18MPa | 21 | 合格 | GB 24502-2023《煤矿用自救器》7.3.1 c |

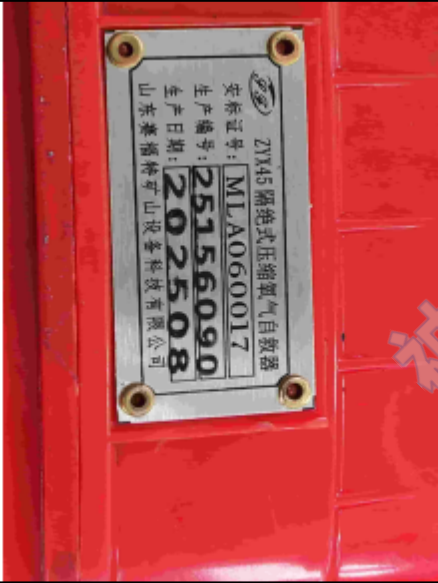
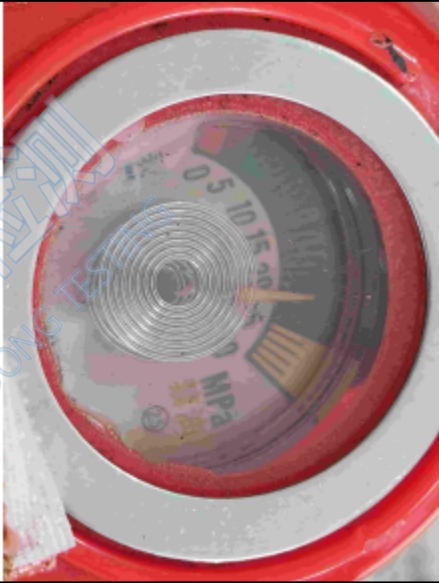
| 序号 | 样品状态 | 红色整机完好 | 出厂编号 | 25156090 | | |

| | | 结构设计及外观 | 自救器开启、封印条是否断裂，外壳是否严重破损变形 | 合格 | 合格 | GB 24502-2023《煤矿用自救器》7.3.1 a |
| 4 | H14260814078 | 氧气瓶压力 (MPa) | ≥18MPa | 22 | 合格 | GB 24502-2023《煤矿用自救器》7.3.1 c |

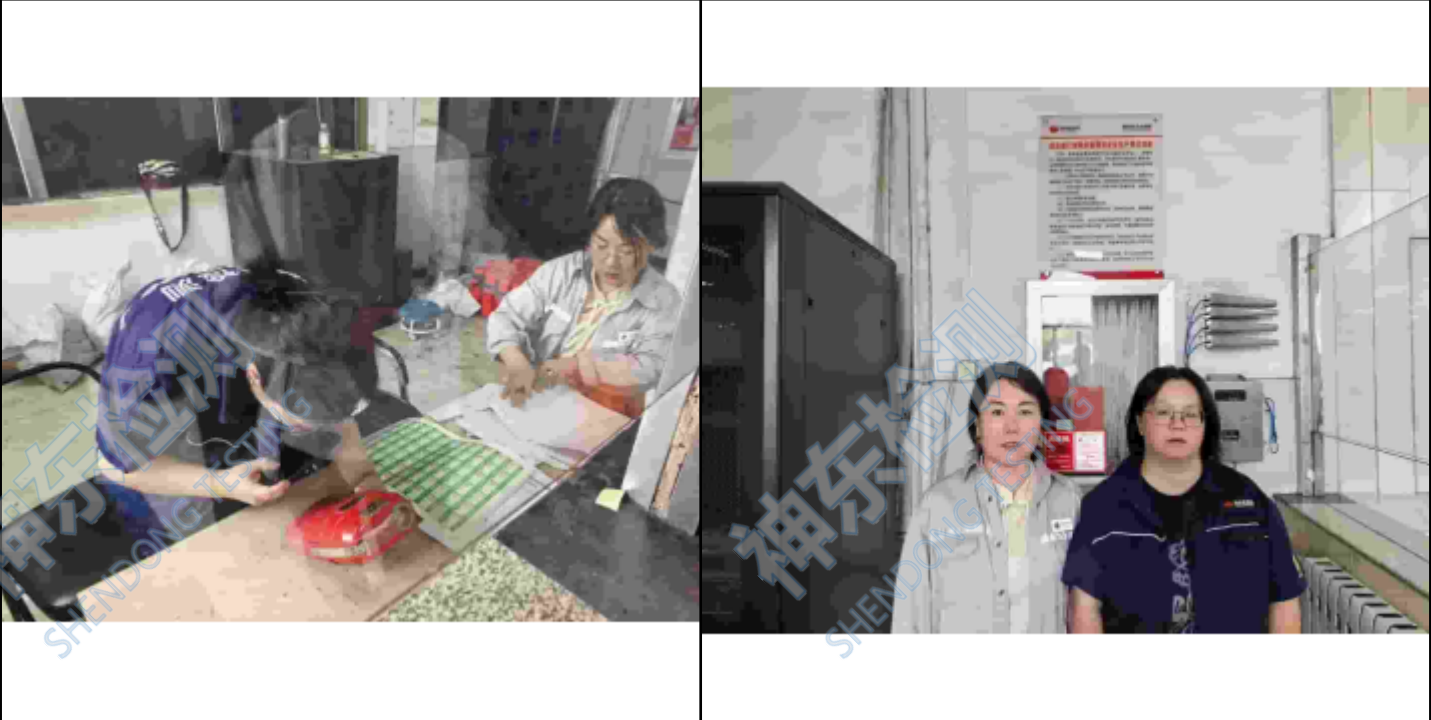
现场作业照片
