# 检测检验报告

样品名称： 隔绝式压缩氧气自救器（半年）

规格型号： ZYX-45（S）

委托单位： 寸草塔二矿

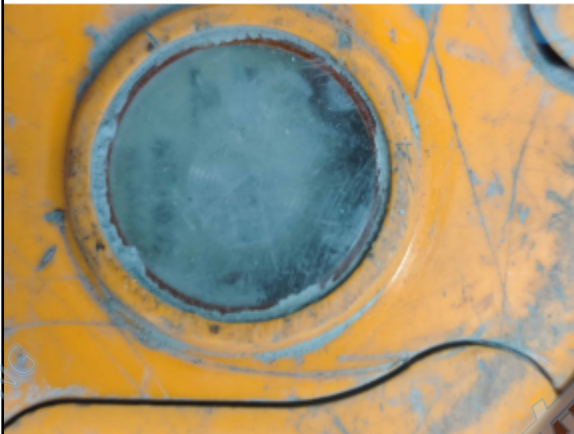
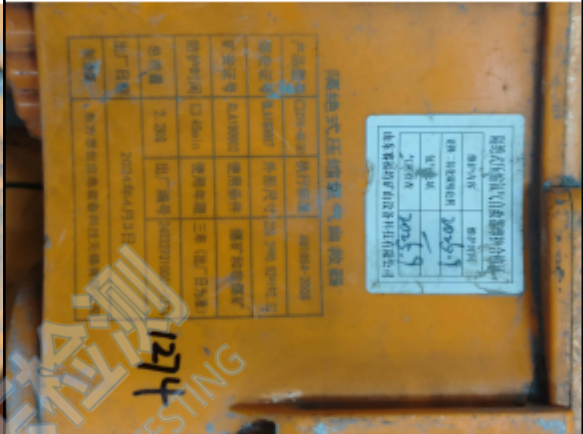
| | | 氧气瓶压力照片 | | | | 更换氢氧化钙后照片 | | |

| | | 氧气瓶压力(MPa) | ≥18MPa | | 20 | 合格 | GB 24502-2023《煤矿用自救器》7.3.1 c | |
| | | 正压气密性(Pa) | 1min内压力计变化值不应大于50Pa | | 236.30 | 不合格 | GB 24502-2023《煤矿用自救器》6.6.4.2 | |
| | | 负压气密性(Pa) | 1min内压力计变化值不应大于50Pa | | 189.10 | 不合格 | GB 24502-2023《煤矿用自救器》6.6.4.1 | |

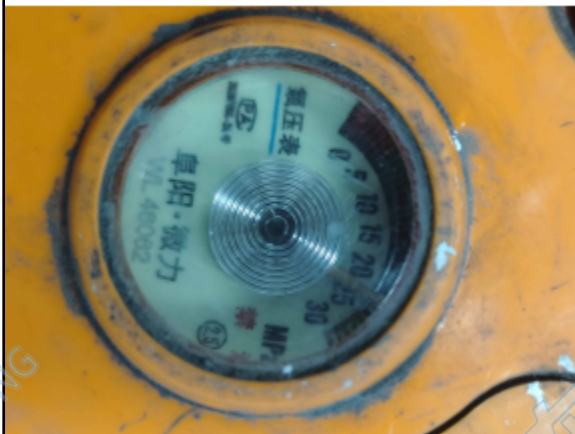
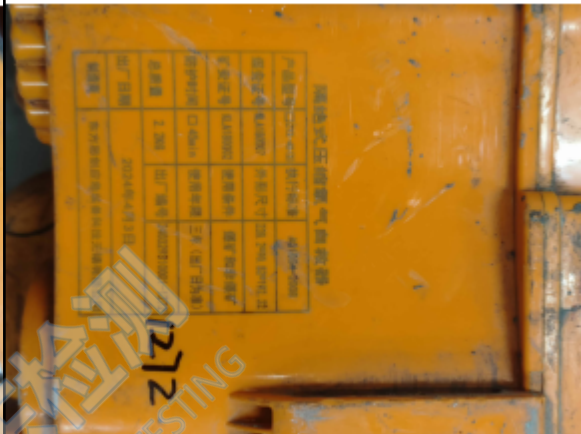
| | | 氧气瓶压力照片 | | | | 更换氢氧化钙后照片 | | |

| | | 氧气瓶压力(MPa) | ≥18MPa | | 22 | 合格 | GB 24502-2023《煤矿用自救器》7.3.1 c | |
| | | 正压气密性(Pa) | 1min内压力计变化值不应大于50Pa | | 3.00 | 合格 | GB 24502-2023《煤矿用自救器》6.6.4.2 | |
| | | 负压气密性(Pa) | 1min内压力计变化值不应大于50Pa | | 125.70 | 不合格 | GB 24502-2023《煤矿用自救器》6.6.4.1 | |

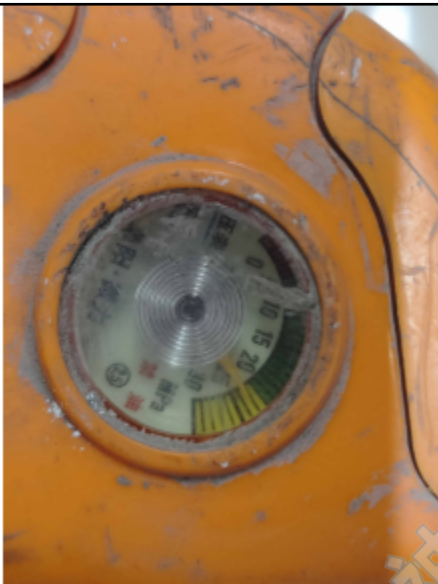
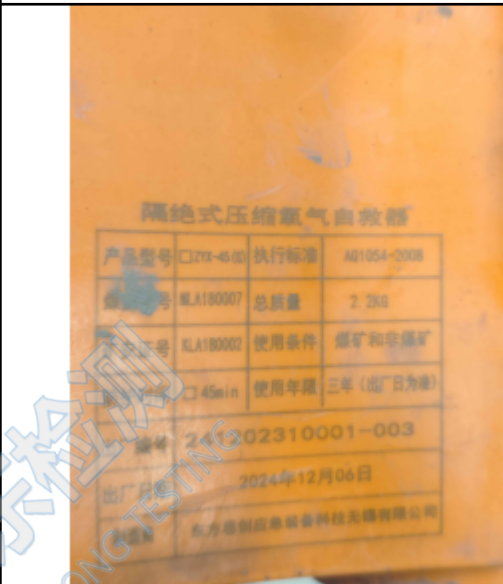
| | | 氧气瓶压力照片 | | | | 更换氢氧化钙后照片 | | |

| | | 氧气瓶压力(MPa) | ≥18MPa | | 23 | 合格 | GB 24502-2023《煤矿用自救器》7.3.1 c | |
| | | 正压气密性(Pa) | 1min内压力计变化值不应大于50Pa | | 1.00 | 合格 | GB 24502-2023《煤矿用自救器》6.6.4.2 | |
| | | 负压气密性(Pa) | 1min内压力计变化值不应大于50Pa | | 26.40 | 合格 | GB 24502-2023《煤矿用自救器》6.6.4.1 | |

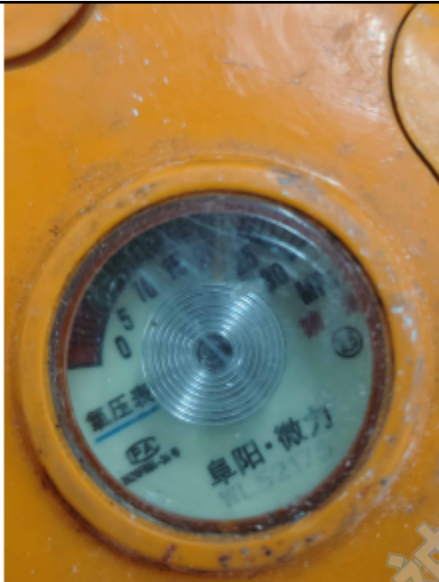
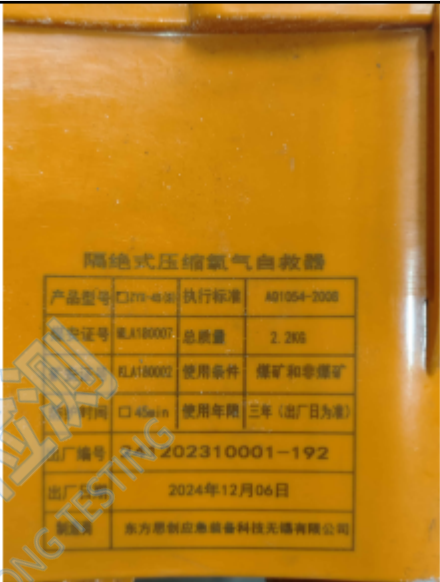
| | | 氧气瓶压力照片 | | | | 更换氢氧化钙后照片 | | |

| | | 氧气瓶压力(MPa) | ≥18MPa | | 21 | 合格 | GB 24502-2023《煤矿用自救器》7.3.1 c | |
| | | 正压气密性(Pa) | 1min内压力计变化值不应大于50Pa | | 371.40 | 不合格 | GB 24502-2023《煤矿用自救器》6.6.4.2 | |
| | | 负压气密性(Pa) | 1min内压力计变化值不应大于50Pa | | 316.60 | 不合格 | GB 24502-2023《煤矿用自救器》6.6.4.1 | |

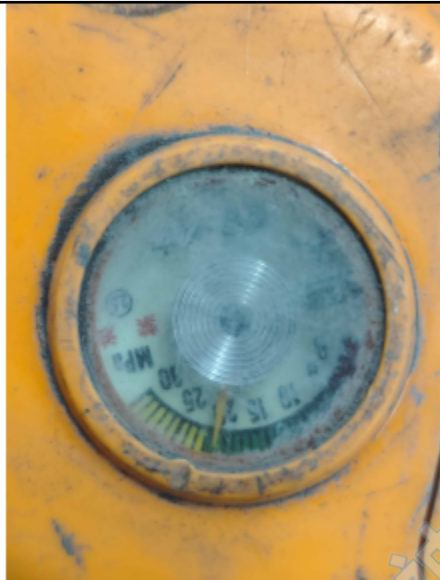
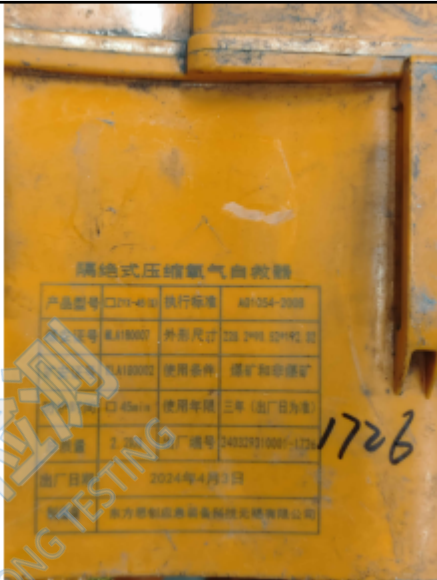
| | | 氧气瓶压力照片 | | | | 更换氢氧化钙后照片 | | |

| | | 氧气瓶压力(MPa) | ≥18MPa | | 20 | 合格 | GB 24502-2023《煤矿用自救器》7.3.1 c | |
| | | 正压气密性(Pa) | 1min内压力计变化值不应大于50Pa | | 90.00 | 不合格 | GB 24502-2023《煤矿用自救器》6.6.4.2 | |
| | | 负压气密性(Pa) | 1min内压力计变化值不应大于50Pa | | 76.20 | 不合格 | GB 24502-2023《煤矿用自救器》6.6.4.1 | |

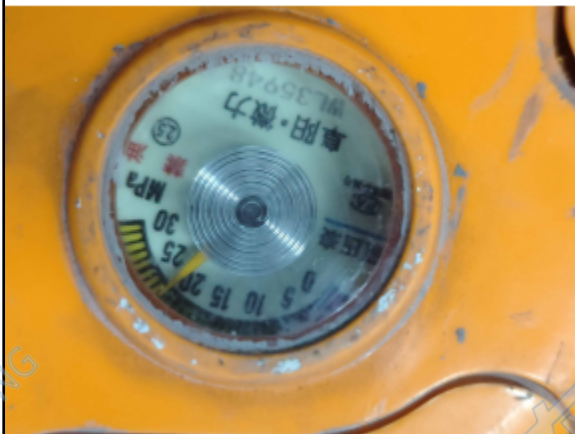
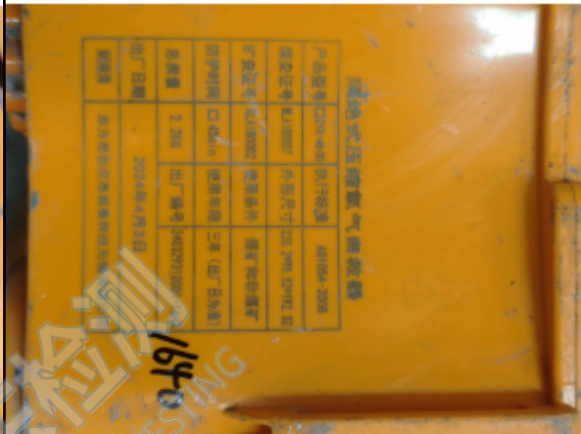
| | | 氧气瓶压力照片 | | | | 更换氢氧化钙后照片 | | |

| | | 氧气瓶压力(MPa) | ≥18MPa | | 21 | 合格 | GB 24502-2023《煤矿用自救器》7.3.1 c | |
| | | 正压气密性(Pa) | 1min内压力计变化值不应大于50Pa | | 219.10 | 不合格 | GB 24502-2023《煤矿用自救器》6.6.4.2 | |
| | | 负压气密性(Pa) | 1min内压力计变化值不应大于50Pa | | 164.30 | 不合格 | GB 24502-2023《煤矿用自救器》6.6.4.1 | |

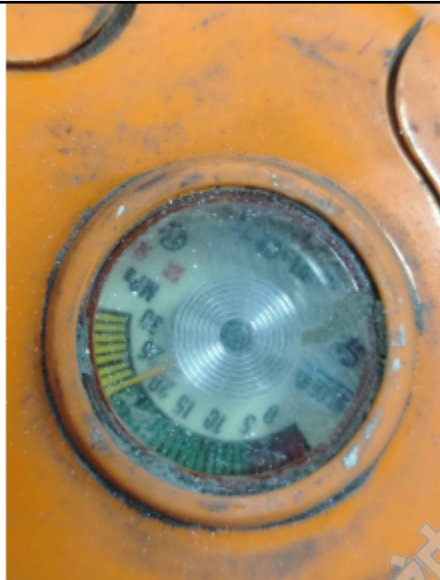
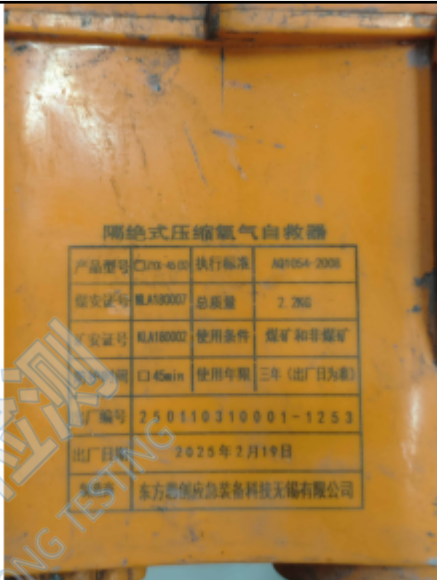
| | | 氧气瓶压力照片 | | | | 更换氢氧化钙后照片 | | |

| | | 氧气瓶压力(MPa) | ≥18MPa | | 22 | 合格 | GB 24502-2023《煤矿用自救器》7.3.1 c | |
| | | 正压气密性(Pa) | 1min内压力计变化值不应大于50Pa | | 422.00 | 不合格 | GB 24502-2023《煤矿用自救器》6.6.4.2 | |
| | | 负压气密性(Pa) | 1min内压力计变化值不应大于50Pa | | 314.50 | 不合格 | GB 24502-2023《煤矿用自救器》6.6.4.1 | |

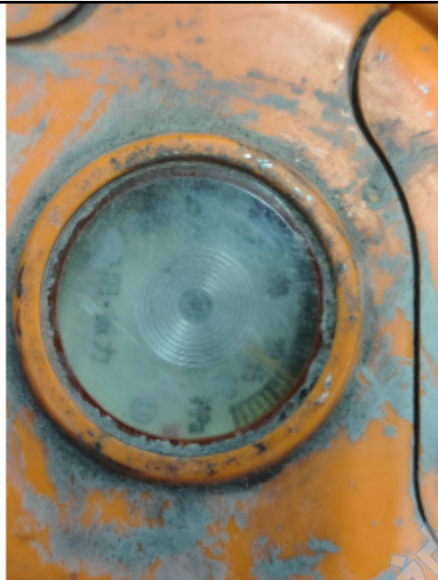
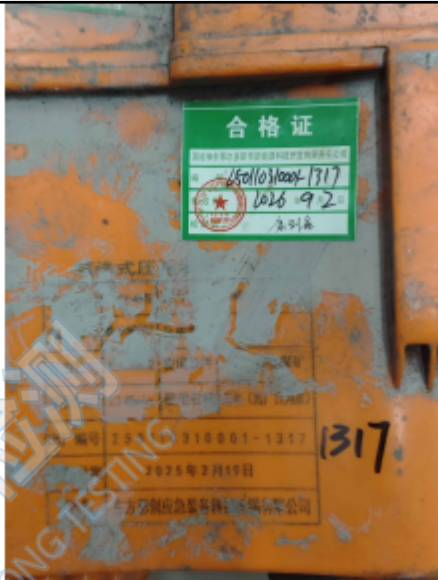
| | | 氧气瓶压力照片 | | | | 更换氢氧化钙后照片 | | |

| | | 氧气瓶压力(MPa) | ≥18MPa | | 22 | 合格 | GB 24502-2023《煤矿用自救器》7.3.1 c | |
| | | 正压气密性(Pa) | 1min内压力计变化值不应大于50Pa | | 601.70 | 不合格 | GB 24502-2023《煤矿用自救器》6.6.4.2 | |
| | | 负压气密性(Pa) | 1min内压力计变化值不应大于50Pa | | 547.40 | 不合格 | GB 24502-2023《煤矿用自救器》6.6.4.1 | |

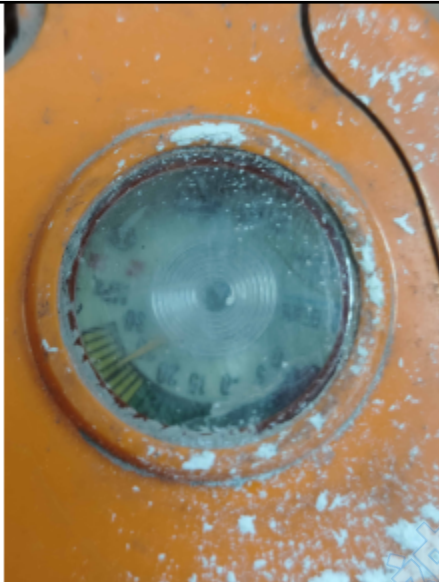
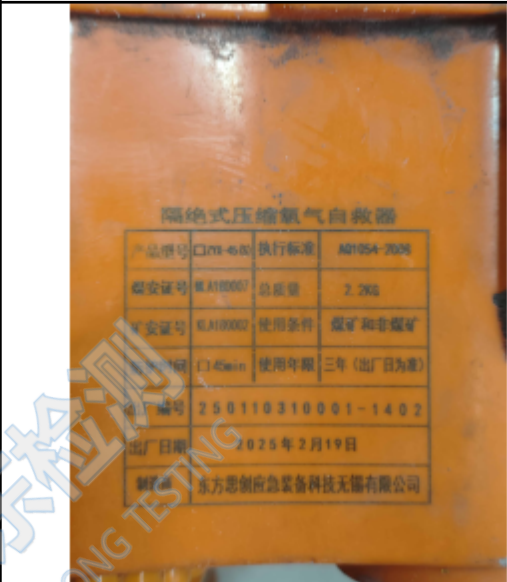
| | | 氧气瓶压力照片 | | | | 更换氢氧化钙后照片 | | |

| | | 氧气瓶压力(MPa) | ≥18MPa | | 25 | 合格 | GB 24502-2023《煤矿用自救器》7.3.1 c | |
| | | 正压气密性(Pa) | 1min内压力计变化值不应大于50Pa | | 449.00 | 不合格 | GB 24502-2023《煤矿用自救器》6.6.4.2 | |
| | | 负压气密性(Pa) | 1min内压力计变化值不应大于50Pa | | 382.30 | 不合格 | GB 24502-2023《煤矿用自救器》6.6.4.1 | |

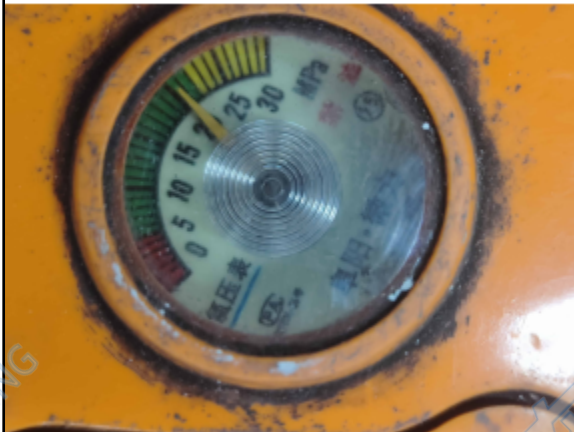
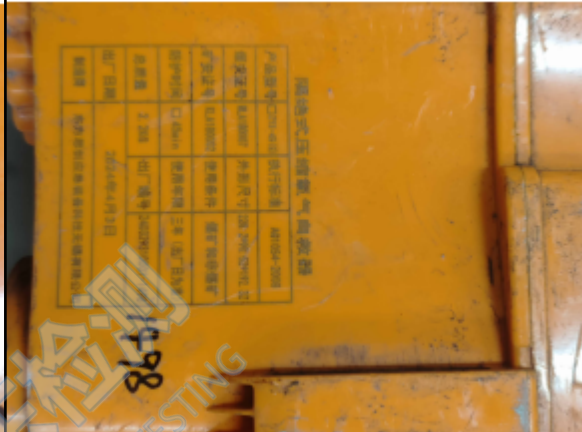
| | | 氧气瓶压力照片 | | | | 更换氢氧化钙后照片 | | |

| | | 氧气瓶压力(MPa) | ≥18MPa | | 20 | 合格 | GB 24502-2023《煤矿用自救器》7.3.1 c | |
| | | 正压气密性(Pa) | 1min内压力计变化值不应大于50Pa | | 593.10 | 不合格 | GB 24502-2023《煤矿用自救器》6.6.4.2 | |
| | | 负压气密性(Pa) | 1min内压力计变化值不应大于50Pa | | 512.20 | 不合格 | GB 24502-2023《煤矿用自救器》6.6.4.1 | |
