# 检测检验报告

样品名称： 隔绝式压缩氧气自救器（半年）

规格型号： ZYX-45（S）

委托单位： 寸草塔二矿

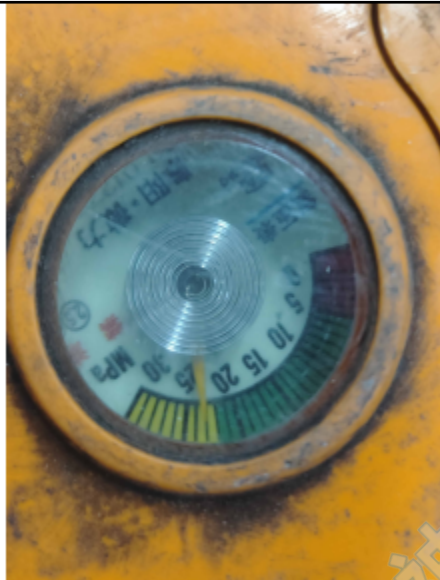
| 序号 | 样品状态 | 橙色整机完好 | 出厂编号 | 240115310001-136 | | 更换氢氧化钙日期 | 2026-08-07 |
|---|---|---|---|---|---|---|---|
| | | 氧气瓶压力照片 | | | | 更换氢氧化钙后照片 | |

| 序号 | 样品状态 | 橙色整机完好 | 出厂编号 | 240115310001-136 | | 更换氢氧化钙日期 | 2026-08-07 |
|---|---|---|---|---|---|---|---|
| | | 氧气瓶压力(MPa) | ≥18MPa | | 24 | 合格 | GB 24502-2023《煤矿用自救器》7.3.1 c |

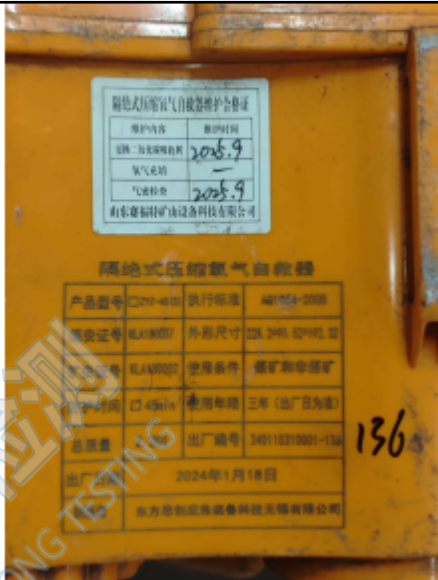
| 序号 | 样品状态 | 橙色整机完好 | 出厂编号 | 240115310001-136 | | 更换氢氧化钙日期 | 2026-08-07 |
|---|---|---|---|---|---|---|---|
| | | 正压气密性(Pa) | 1min内压力计变化值不应大于50Pa | | 775.70 | 不合格 | GB 24502-2023《煤矿用自救器》6.6.4.2 |
| | | 负压气密性(Pa) | 1min内压力计变化值不应大于50Pa | | 586.40 | 不合格 | GB 24502-2023《煤矿用自救器》6.6.4.1 |

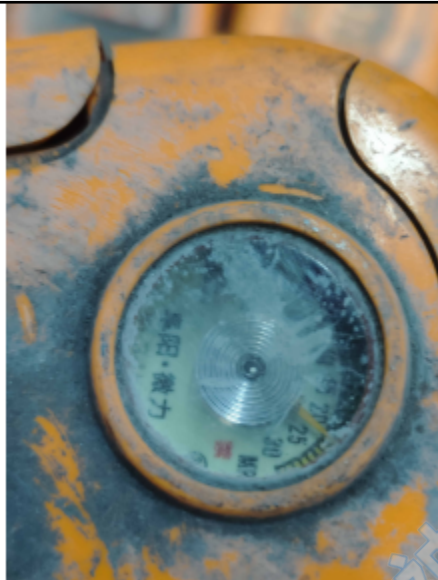
| | | 氧气瓶压力照片 | | | | 更换氢氧化钙后照片 | | |

| | | 氧气瓶压力(MPa) | ≥18MPa | | 20 | 合格 | GB 24502-2023《煤矿用自救器》7.3.1 c | |

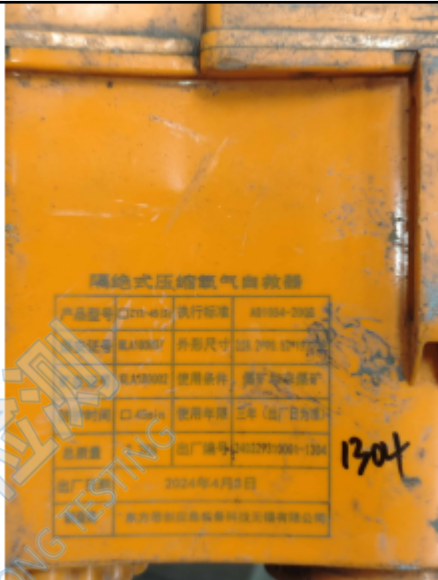
| | | 正压气密性(Pa) | 1min内压力计变化值不应大于50Pa | | 617.60 | 不合格 | GB 24502-2023《煤矿用自救器》6.6.4.2 | |
| | | 负压气密性(Pa) | 1min内压力计变化值不应大于50Pa | | 420.10 | 不合格 | GB 24502-2023《煤矿用自救器》6.6.4.1 | |

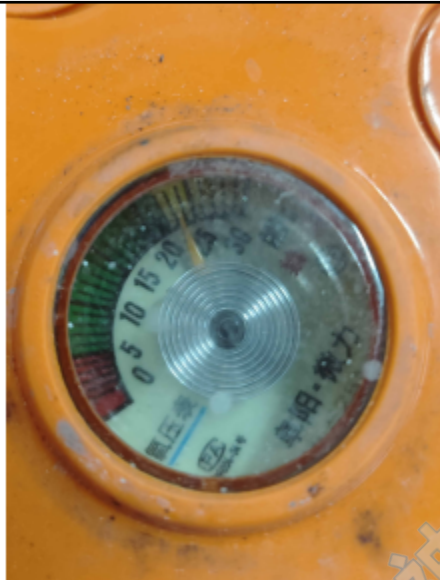
| | | 氧气瓶压力照片 | | | | 更换氢氧化钙后照片 | | |

| | | 氧气瓶压力(MPa) | ≥18MPa | | 23 | 合格 | GB 24502-2023《煤矿用自救器》7.3.1 c | |

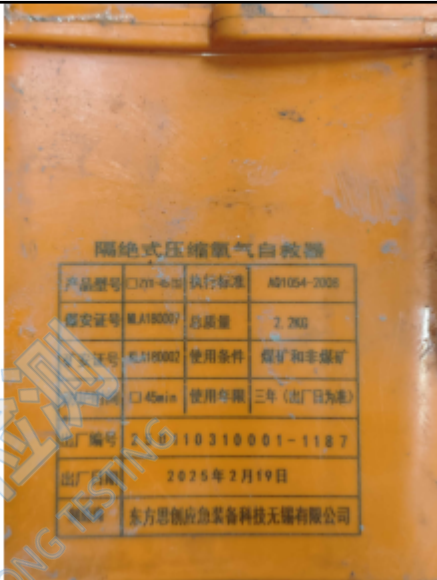
| | | 正压气密性(Pa) | 1min内压力计变化值不应大于50Pa | | 402.50 | 不合格 | GB 24502-2023《煤矿用自救器》6.6.4.2 | |
| | | 负压气密性(Pa) | 1min内压力计变化值不应大于50Pa | | 537.00 | 不合格 | GB 24502-2023《煤矿用自救器》6.6.4.1 | |

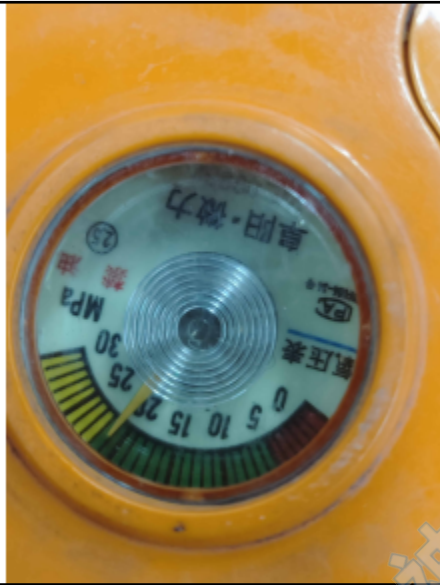
| | | 氧气瓶压力照片 | | | | 更换氢氧化钙后照片 | | |

| | | 氧气瓶压力(MPa) | ≥18MPa | | 20 | 合格 | GB 24502-2023《煤矿用自救器》7.3.1 c | |

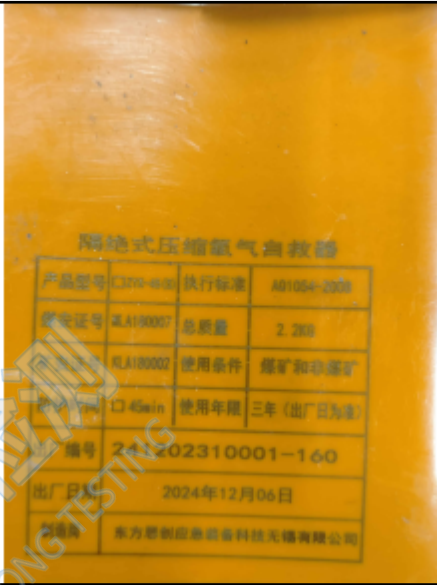
| | | 正压气密性(Pa) | 1min内压力计变化值不应大于50Pa | | 132.70 | 不合格 | GB 24502-2023《煤矿用自救器》6.6.4.2 | |
| | | 负压气密性(Pa) | 1min内压力计变化值不应大于50Pa | | 267.80 | 不合格 | GB 24502-2023《煤矿用自救器》6.6.4.1 | |

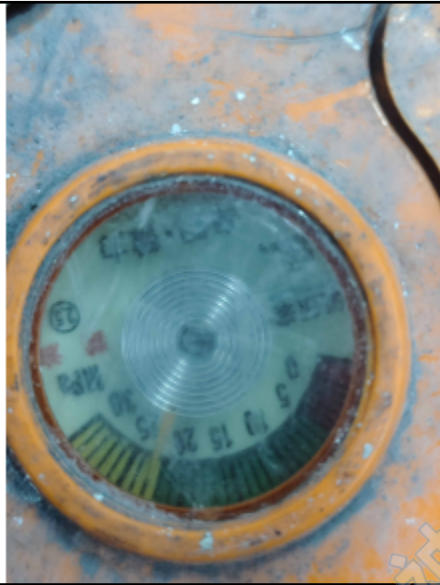
| 序号 | 样品状态 | 橙色整机完好 | 出厂编号 | 241220310001-165 | | 更换氢氧化钙日期 | 2026-08-07 | |
|---|---|---|---|---|---|---|---|--|
| | | 氧气瓶压力照片 | | | | 更换氢氧化钙后照片 | | |

| 序号 | 样品状态 | 橙色整机完好 | 出厂编号 | 241220310001-165 | | 更换氢氧化钙日期 | 2026-08-07 | |
|---|---|---|---|---|---|---|---|--|
| | | 氧气瓶压力(MPa) | ≥18MPa | | 22 | 合格 | GB 24502-2023《煤矿用自救器》7.3.1 c | |

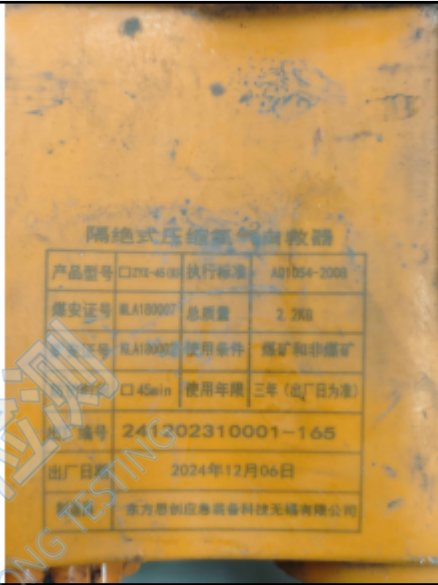
| 序号 | 样品状态 | 橙色整机完好 | 出厂编号 | 241220310001-165 | | 更换氢氧化钙日期 | 2026-08-07 | |
|---|---|---|---|---|---|---|---|--|
| | | 正压气密性(Pa) | 1min内压力计变化值不应大于50Pa | | 750.00 | 不合格 | GB 24502-2023《煤矿用自救器》6.6.4.2 | |
| | | 负压气密性(Pa) | 1min内压力计变化值不应大于50Pa | | 142.30 | 不合格 | GB 24502-2023《煤矿用自救器》6.6.4.1 | |

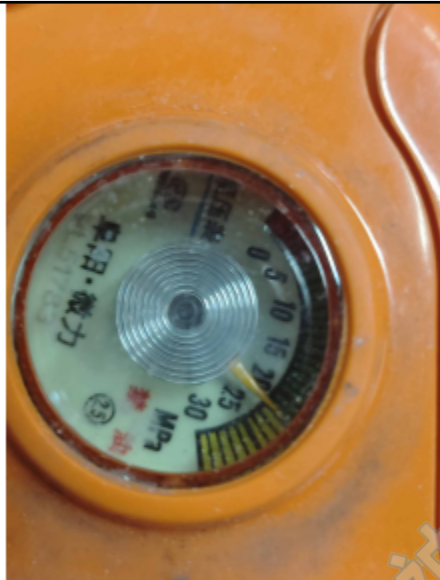
| | | 氧气瓶压力照片 | | | | 更换氢氧化钙后照片 | | |

| | | 氧气瓶压力(MPa) | ≥18MPa | | 22 | 合格 | GB 24502-2023《煤矿用自救器》7.3.1 c | |

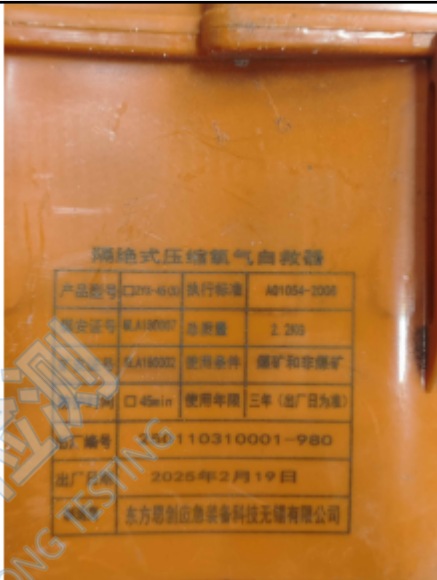
| | | 正压气密性(Pa) | 1min内压力计变化值不应大于50Pa | | 475.80 | 不合格 | GB 24502-2023《煤矿用自救器》6.6.4.2 | |
| | | 负压气密性(Pa) | 1min内压力计变化值不应大于50Pa | | 358.10 | 不合格 | GB 24502-2023《煤矿用自救器》6.6.4.1 | |

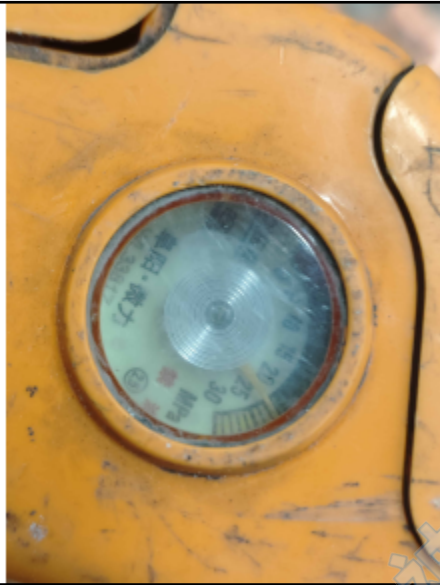
| | | 氧气瓶压力照片 | | | | 更换氢氧化钙后照片 | | |

| | | 氧气瓶压力(MPa) | ≥18MPa | | 19 | 合格 | GB 24502-2023《煤矿用自救器》7.3.1 c | |

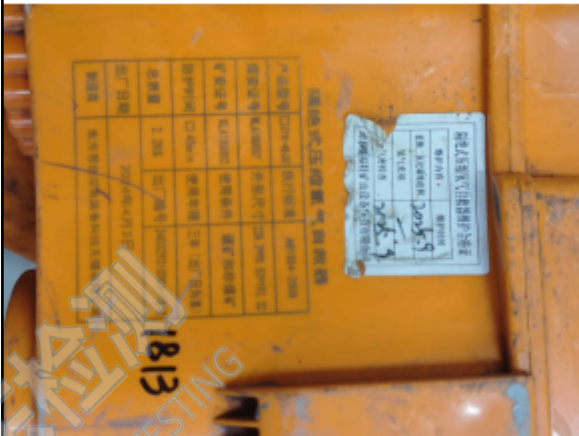
| | | 正压气密性(Pa) | 1min内压力计变化值不应大于50Pa | | 69.70 | 不合格 | GB 24502-2023《煤矿用自救器》6.6.4.2 | |
| | | 负压气密性(Pa) | 1min内压力计变化值不应大于50Pa | | 476.50 | 不合格 | GB 24502-2023《煤矿用自救器》6.6.4.1 | |

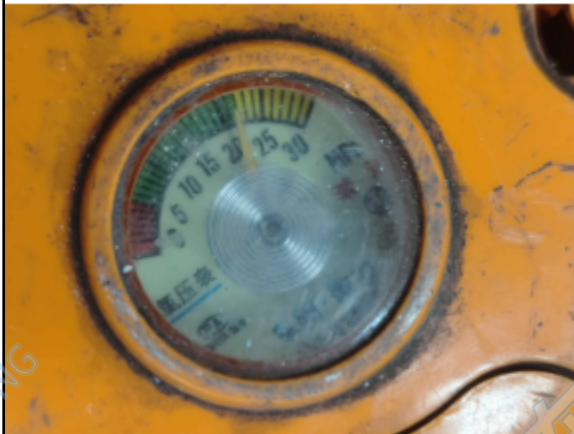
| | | 氧气瓶压力照片 | | | | 更换氢氧化钙后照片 | | |

| | | 氧气瓶压力(MPa) | ≥18MPa | | 21 | 合格 | GB 24502-2023《煤矿用自救器》7.3.1 c | |

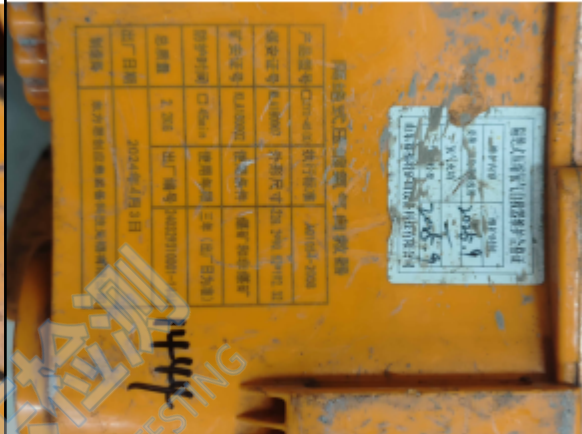
| | | 正压气密性(Pa) | 1min内压力计变化值不应大于50Pa | | 466.40 | 不合格 | GB 24502-2023《煤矿用自救器》6.6.4.2 | |
| | | 负压气密性(Pa) | 1min内压力计变化值不应大于50Pa | | 726.90 | 不合格 | GB 24502-2023《煤矿用自救器》6.6.4.1 | |

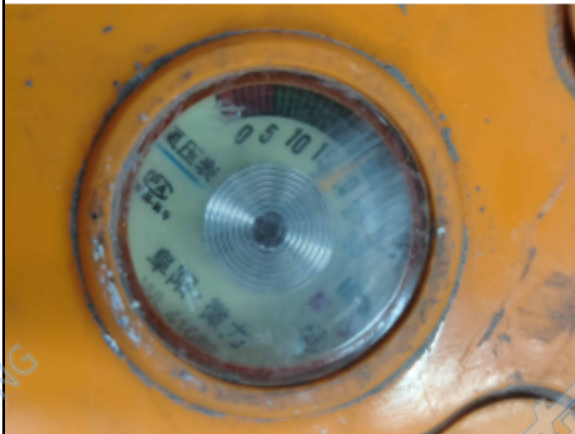
| | | 氧气瓶压力照片 | | | | 更换氢氧化钙后照片 | | |

| | | 氧气瓶压力(MPa) | ≥18MPa | | 20 | 合格 | GB 24502-2023《煤矿用自救器》7.3.1 c | |

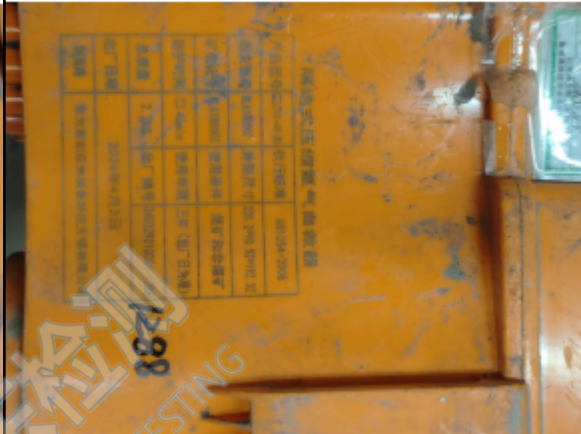
| | | 正压气密性(Pa) | 1min内压力计变化值不应大于50Pa | | 231.50 | 不合格 | GB 24502-2023《煤矿用自救器》6.6.4.2 | |
| | | 负压气密性(Pa) | 1min内压力计变化值不应大于50Pa | | 296.80 | 不合格 | GB 24502-2023《煤矿用自救器》6.6.4.1 | |

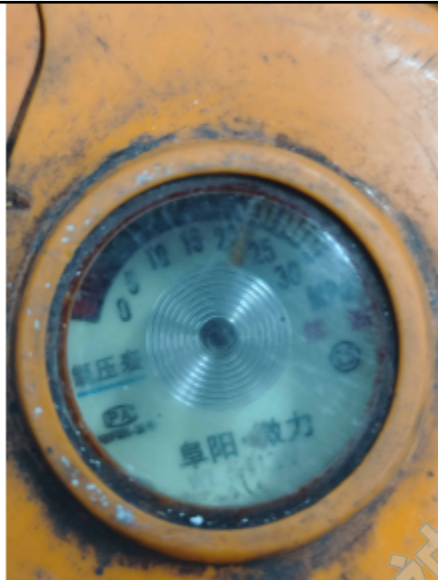
| 序号 | 样品状态 | 橙色整机完好 | 出厂编号 | 250110310001-284 | | 更换氢氧化钙日期 | 2026-08-07 | |
|---|---|---|---|---|---|---|---|--|
| | | 氧气瓶压力照片 | | | | 更换氢氧化钙后照片 | | |

| 序号 | 样品状态 | 橙色整机完好 | 出厂编号 | 250110310001-284 | | 更换氢氧化钙日期 | 2026-08-07 | |
|---|---|---|---|---|---|---|---|--|
| | | 氧气瓶压力(MPa) | ≥18MPa | | 22 | 合格 | GB 24502-2023《煤矿用自救器》7.3.1 c | |

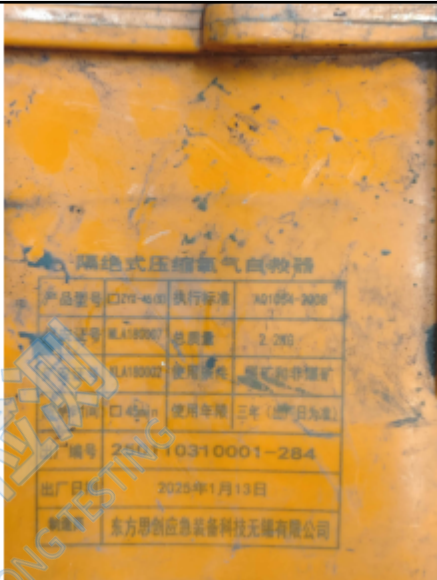
| 序号 | 样品状态 | 橙色整机完好 | 出厂编号 | 250110310001-284 | | 更换氢氧化钙日期 | 2026-08-07 | |
|---|---|---|---|---|---|---|---|--|
| | | 正压气密性(Pa) | 1min内压力计变化值不应大于50Pa | | 298.20 | 不合格 | GB 24502-2023《煤矿用自救器》6.6.4.2 | |
| | | 负压气密性(Pa) | 1min内压力计变化值不应大于50Pa | | 317.50 | 不合格 | GB 24502-2023《煤矿用自救器》6.6.4.1 | |
