# 检测检验报告

样品名称： 隔绝式压缩氧气自救器（半年）

规格型号： ZYX-45（S）

委托单位： 寸草塔二矿

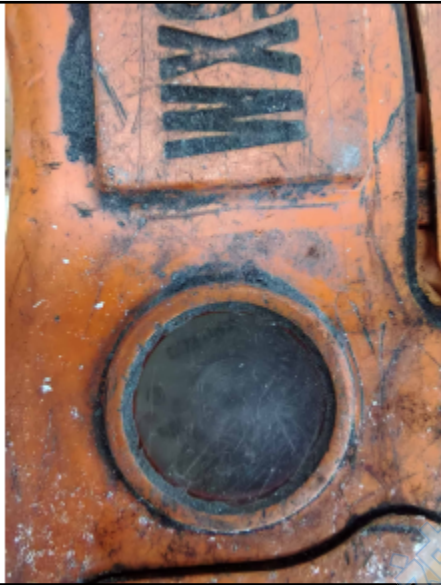
| 序号 | 样品状态 | 橙色整机完好 | 出厂编号 | 250110310001-901 | | 更换氢氧化钙日期 | 2026-08-08 | |
|---|---|---|---|---|---|---|---|--|
| | | 氧气瓶压力照片 | | | | 更换氢氧化钙后照片 | | |

| 序号 | 样品状态 | 橙色整机完好 | 出厂编号 | 250110310001-901 | | 更换氢氧化钙日期 | 2026-08-08 | |
|---|---|---|---|---|---|---|---|--|
| | | 氧气瓶压力(MPa) | ≥18MPa | | 20 | 合格 | GB 24502-2023《煤矿用自救器》7.3.1 c | |

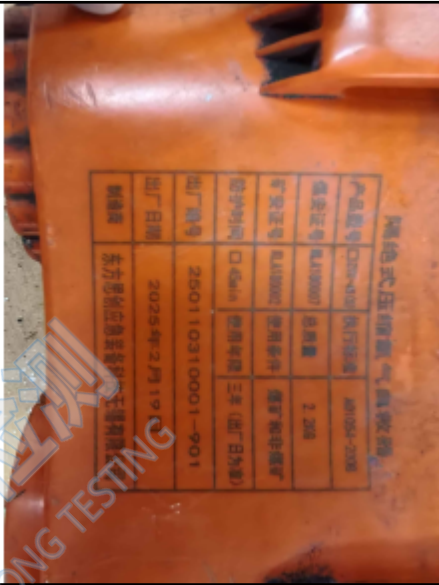
| 序号 | 样品状态 | 橙色整机完好 | 出厂编号 | 250110310001-901 | | 更换氢氧化钙日期 | 2026-08-08 | |
|---|---|---|---|---|---|---|---|--|
| | | 正压气密性(Pa) | 1min内压力计变化值不应大于50Pa | | 430.00 | 不合格 | GB 24502-2023《煤矿用自救器》6.6.4.2 | |
| | | 负压气密性(Pa) | 1min内压力计变化值不应大于50Pa | | 410.20 | 不合格 | GB 24502-2023《煤矿用自救器》6.6.4.1 | |

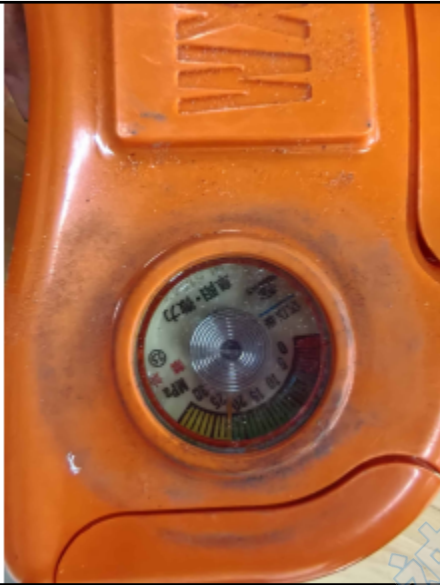
| | | 氧气瓶压力照片 | | | | 更换氢氧化钙后照片 | | |

| | | 氧气瓶压力(MPa) | ≥18MPa | | 22 | 合格 | GB 24502-2023《煤矿用自救器》7.3.1 c | |

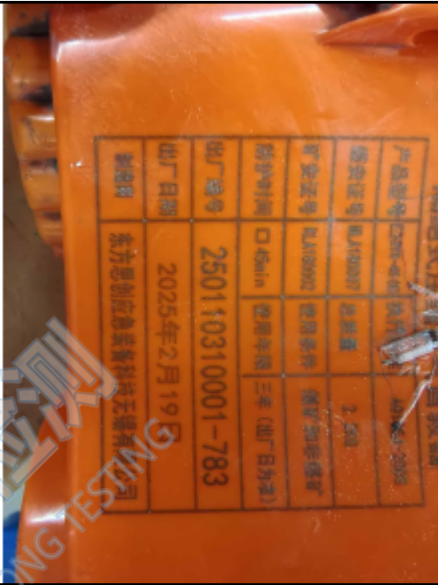
| | | 正压气密性(Pa) | 1min内压力计变化值不应大于50Pa | | 436.20 | 不合格 | GB 24502-2023《煤矿用自救器》6.6.4.2 | |
| | | 负压气密性(Pa) | 1min内压力计变化值不应大于50Pa | | 370.50 | 不合格 | GB 24502-2023《煤矿用自救器》6.6.4.1 | |

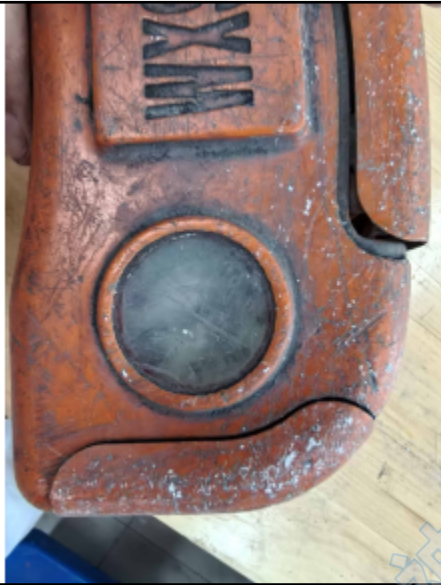
| | | 氧气瓶压力照片 | | | | 更换氢氧化钙后照片 | | |

| | | 氧气瓶压力(MPa) | ≥18MPa | | 20 | 合格 | GB 24502-2023《煤矿用自救器》7.3.1 c | |

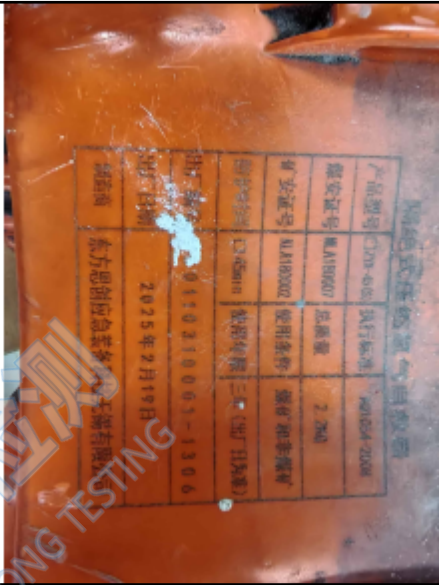
| | | 正压气密性(Pa) | 1min内压力计变化值不应大于50Pa | | 516.00 | 不合格 | GB 24502-2023《煤矿用自救器》6.6.4.2 | |
| | | 负压气密性(Pa) | 1min内压力计变化值不应大于50Pa | | 432.60 | 不合格 | GB 24502-2023《煤矿用自救器》6.6.4.1 | |

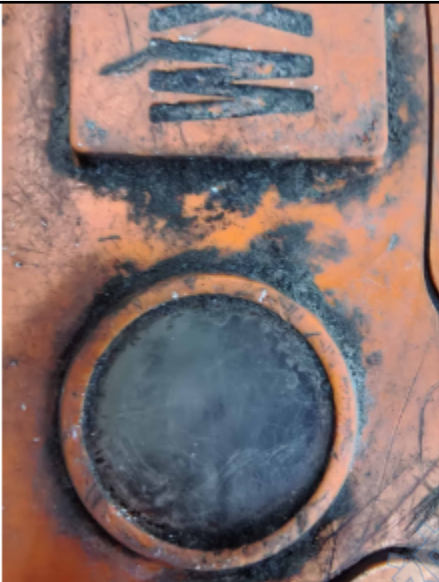
| | | 氧气瓶压力照片 | | | | 更换氢氧化钙后照片 | | |

| | | 氧气瓶压力(MPa) | ≥18MPa | | 20 | 合格 | GB 24502-2023《煤矿用自救器》7.3.1 c | |

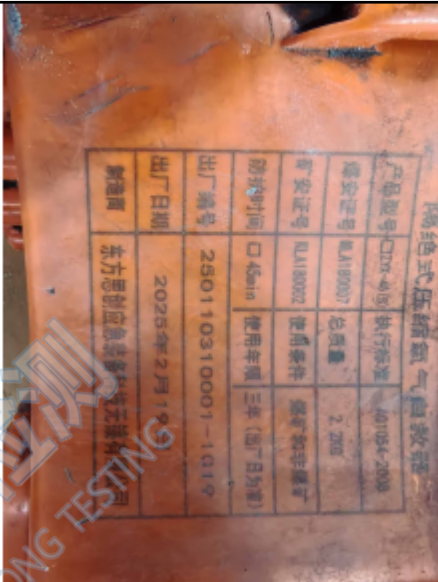
| | | 正压气密性(Pa) | 1min内压力计变化值不应大于50Pa | | 363.50 | 不合格 | GB 24502-2023《煤矿用自救器》6.6.4.2 | |
| | | 负压气密性(Pa) | 1min内压力计变化值不应大于50Pa | | 431.20 | 不合格 | GB 24502-2023《煤矿用自救器》6.6.4.1 | |

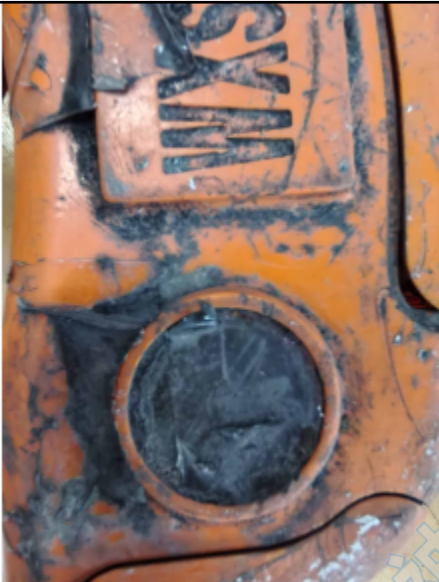
| 序号 | 样品状态 | 橙色整机完好 | 出厂编号 | 241202310001-218 | | 更换氢氧化钙日期 | 2026-08-08 | |
|---|---|---|---|---|---|---|---|--|
| | | 氧气瓶压力照片 | | | | 更换氢氧化钙后照片 | | |

| 序号 | 样品状态 | 橙色整机完好 | 出厂编号 | 241202310001-218 | | 更换氢氧化钙日期 | 2026-08-08 | |
|---|---|---|---|---|---|---|---|--|
| | | 氧气瓶压力(MPa) | ≥18MPa | | 20 | 合格 | GB 24502-2023《煤矿用自救器》7.3.1 c | |

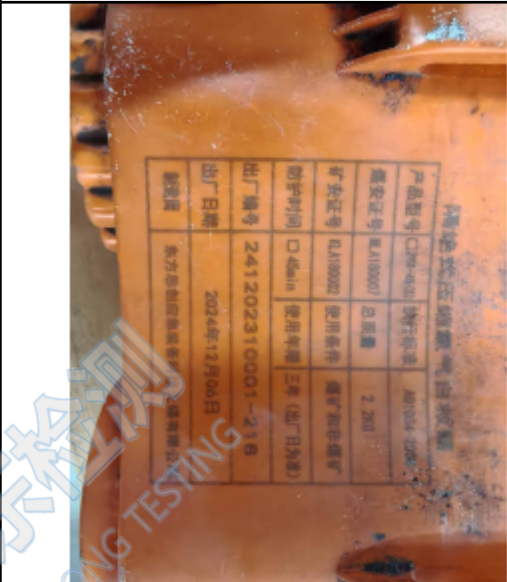
| 序号 | 样品状态 | 橙色整机完好 | 出厂编号 | 241202310001-218 | | 更换氢氧化钙日期 | 2026-08-08 | |
|---|---|---|---|---|---|---|---|--|
| | | 正压气密性(Pa) | 1min内压力计变化值不应大于50Pa | | 112.80 | 不合格 | GB 24502-2023《煤矿用自救器》6.6.4.2 | |
| | | 负压气密性(Pa) | 1min内压力计变化值不应大于50Pa | | 69.80 | 不合格 | GB 24502-2023《煤矿用自救器》6.6.4.1 | |

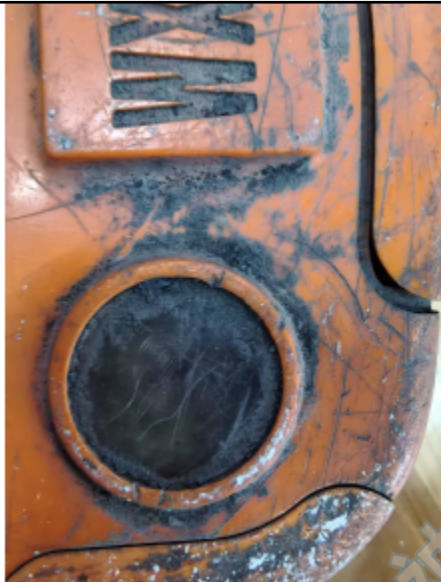
| 序号 | 样品状态 | 橙色整机完好 | 出厂编号 | 250110310001-106 | | 更换氢氧化钙日期 | 2026-08-08 | |
|---|---|---|---|---|---|---|---|--|
| | | 氧气瓶压力照片 | | | | 更换氢氧化钙后照片 | | |

| 序号 | 样品状态 | 橙色整机完好 | 出厂编号 | 250110310001-106 | | 更换氢氧化钙日期 | 2026-08-08 | |
|---|---|---|---|---|---|---|---|--|
| | | 氧气瓶压力(MPa) | ≥18MPa | | 20 | 合格 | GB 24502-2023《煤矿用自救器》7.3.1 c | |

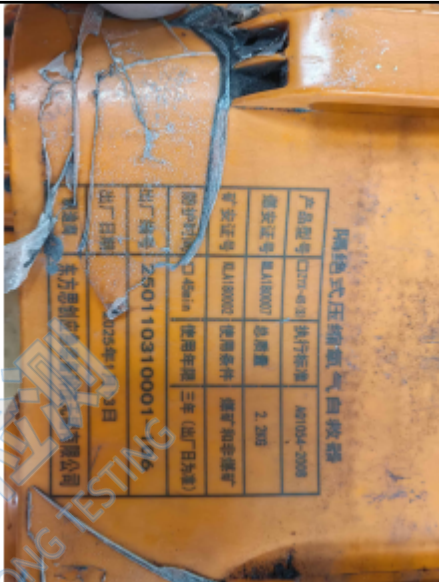
| 序号 | 样品状态 | 橙色整机完好 | 出厂编号 | 250110310001-106 | | 更换氢氧化钙日期 | 2026-08-08 | |
|---|---|---|---|---|---|---|---|--|
| | | 正压气密性(Pa) | 1min内压力计变化值不应大于50Pa | | 786.60 | 不合格 | GB 24502-2023《煤矿用自救器》6.6.4.2 | |
| | | 负压气密性(Pa) | 1min内压力计变化值不应大于50Pa | | 543.20 | 不合格 | GB 24502-2023《煤矿用自救器》6.6.4.1 | |

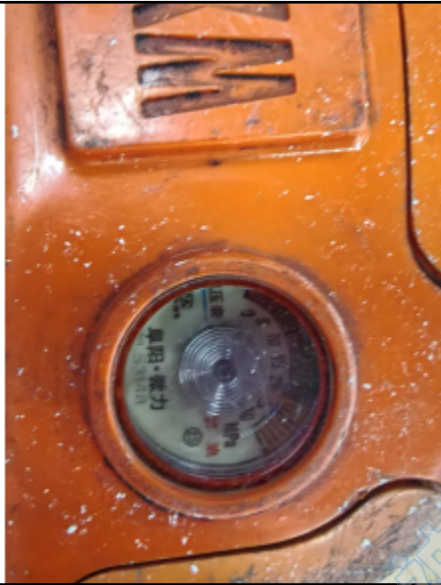
| | | 氧气瓶压力照片 | | | | 更换氢氧化钙后照片 | | |

| | | 氧气瓶压力(MPa) | ≥18MPa | | 22 | 合格 | GB 24502-2023《煤矿用自救器》7.3.1 c | |

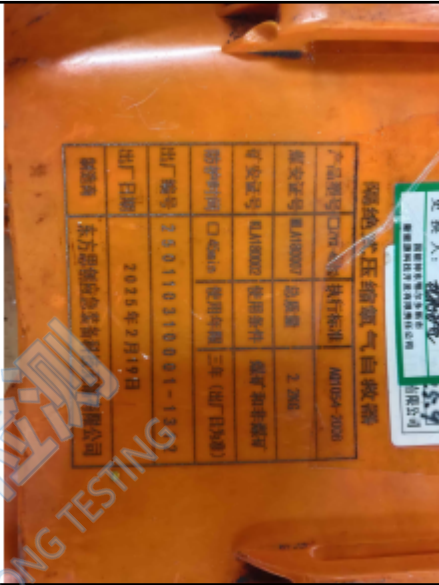
| | | 正压气密性(Pa) | 1min内压力计变化值不应大于50Pa | | 432.30 | 不合格 | GB 24502-2023《煤矿用自救器》6.6.4.2 | |
| | | 负压气密性(Pa) | 1min内压力计变化值不应大于50Pa | | 375.20 | 不合格 | GB 24502-2023《煤矿用自救器》6.6.4.1 | |

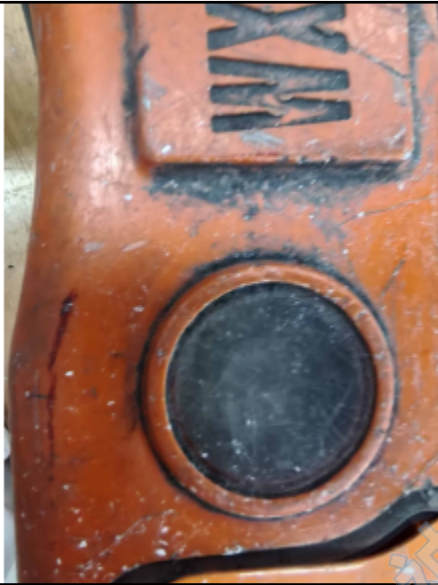
| | | 氧气瓶压力照片 | | | | 更换氢氧化钙后照片 | | |

| | | 氧气瓶压力(MPa) | ≥18MPa | | 20 | 合格 | GB 24502-2023《煤矿用自救器》7.3.1 c | |

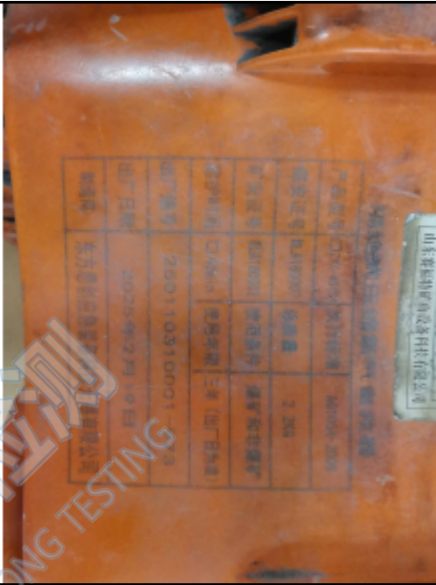
| | | 正压气密性(Pa) | 1min内压力计变化值不应大于50Pa | | 342.50 | 不合格 | GB 24502-2023《煤矿用自救器》6.6.4.2 | |
| | | 负压气密性(Pa) | 1min内压力计变化值不应大于50Pa | | 279.20 | 不合格 | GB 24502-2023《煤矿用自救器》6.6.4.1 | |

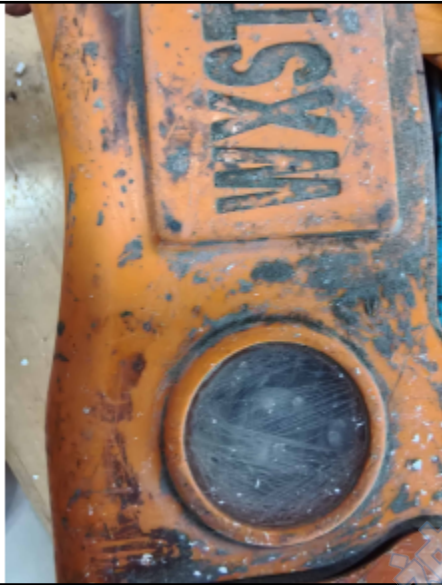
| | | 氧气瓶压力照片 | | | | 更换氢氧化钙后照片 | | |

| | | 氧气瓶压力(MPa) | ≥18MPa | | 24 | 合格 | GB 24502-2023《煤矿用自救器》7.3.1 c | |

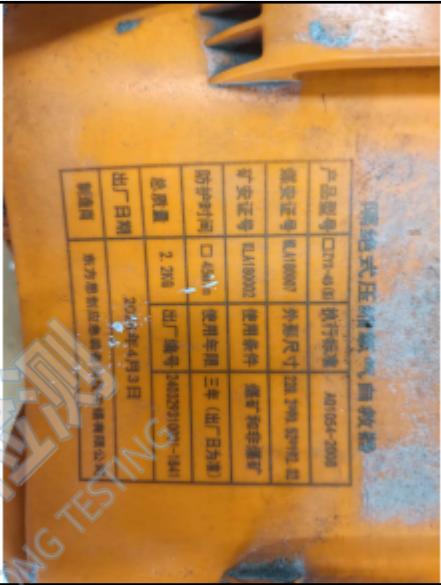
| | | 正压气密性(Pa) | 1min内压力计变化值不应大于50Pa | | 481.10 | 不合格 | GB 24502-2023《煤矿用自救器》6.6.4.2 | |
| | | 负压气密性(Pa) | 1min内压力计变化值不应大于50Pa | | 392.70 | 不合格 | GB 24502-2023《煤矿用自救器》6.6.4.1 | |

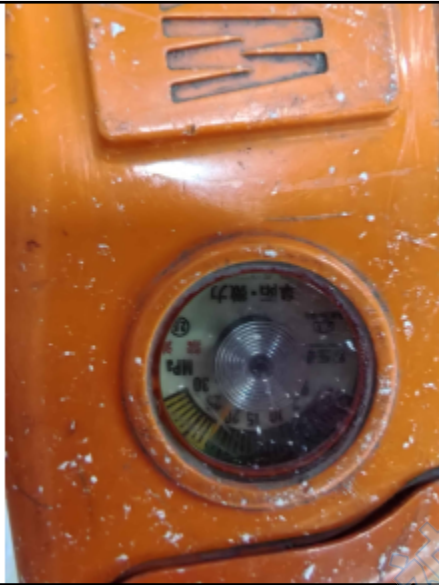
| 序号 | 样品状态 | 橙色整机完好 | 出厂编号 | 241202310001-140 | | 更换氢氧化钙日期 | 2026-08-08 | |
|---|---|---|---|---|---|---|---|--|
| | | 氧气瓶压力照片 | | | | 更换氢氧化钙后照片 | | |

| 序号 | 样品状态 | 橙色整机完好 | 出厂编号 | 241202310001-140 | | 更换氢氧化钙日期 | 2026-08-08 | |
|---|---|---|---|---|---|---|---|--|
| | | 氧气瓶压力(MPa) | ≥18MPa | | 22 | 合格 | GB 24502-2023《煤矿用自救器》7.3.1 c | |

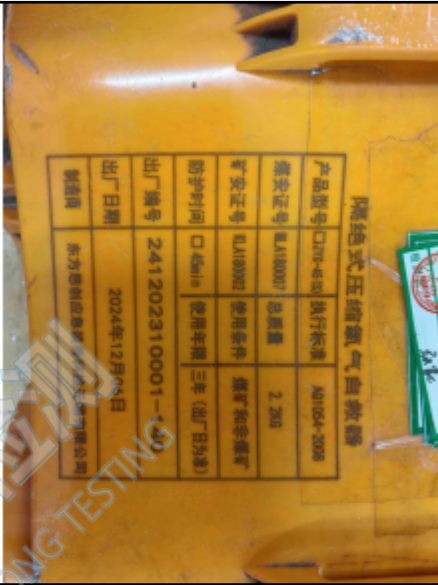
| 序号 | 样品状态 | 橙色整机完好 | 出厂编号 | 241202310001-140 | | 更换氢氧化钙日期 | 2026-08-08 | |
|---|---|---|---|---|---|---|---|--|
| | | 正压气密性(Pa) | 1min内压力计变化值不应大于50Pa | | 558.40 | 不合格 | GB 24502-2023《煤矿用自救器》6.6.4.2 | |
| | | 负压气密性(Pa) | 1min内压力计变化值不应大于50Pa | | 436.10 | 不合格 | GB 24502-2023《煤矿用自救器》6.6.4.1 | |
