# 检测检验报告

| 样品名称： | 隔绝式压缩氧气自救器（半年） |
| 规格型号： | ZYX45 |
| 委托单位： | 大柳塔煤矿 |

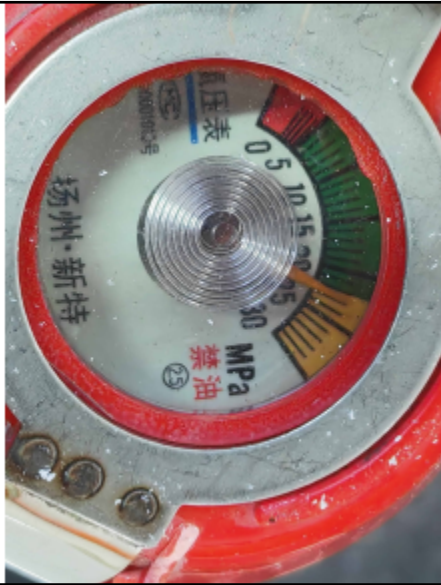
| 序号 | 样品状态 | 红色整机完好 | 出厂编号 | 154204 | | 更换氢氧化钙日期 | 2026-08-20 | |
|---|---|---|---|---|---|---|---|--|
| | | 氧气瓶压力照片 | | | | 更换氢氧化钙后照片 | | |

| 序号 | 样品状态 | 红色整机完好 | 出厂编号 | 154204 | | 更换氢氧化钙日期 | 2026-08-20 | |
|---|---|---|---|---|---|---|---|--|
| | | 氧气瓶压力(MPa) | ≥18MPa | | 23 | 合格 | GB 24502-2023《煤矿用自救器》7.3.1 c | |

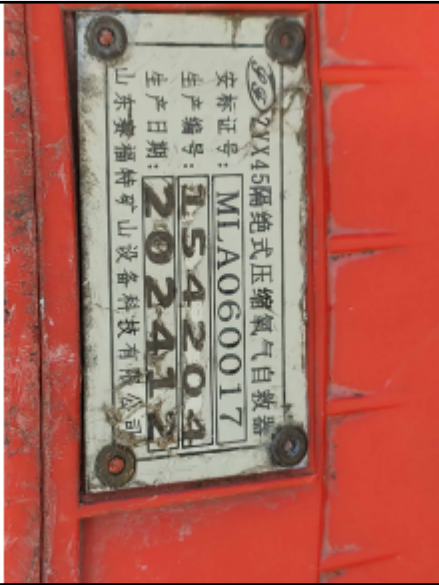
| 序号 | 样品状态 | 红色整机完好 | 出厂编号 | 154204 | | 更换氢氧化钙日期 | 2026-08-20 | |
|---|---|---|---|---|---|---|---|--|
| | | 正压气密性(Pa) | 1min内压力计变化值不应大于50Pa | | 305.00 | 不合格 | GB 24502-2023《煤矿用自救器》6.6.4.2 | |
| | | 负压气密性(Pa) | 1min内压力计变化值不应大于50Pa | | 426.30 | 不合格 | GB 24502-2023《煤矿用自救器》6.6.4.1 | |

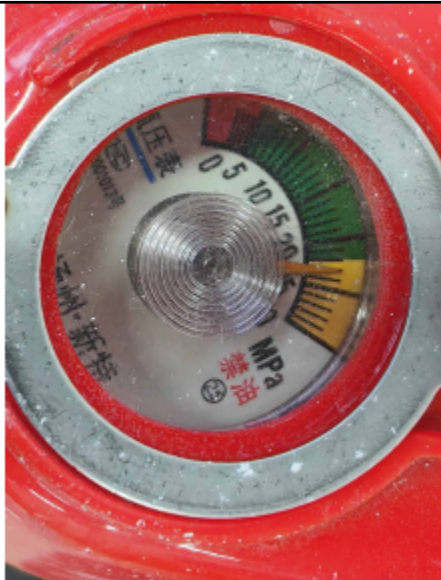
| | | 氧气瓶压力照片 | | | | 更换氢氧化钙后照片 | | |

| | | 氧气瓶压力 (MPa) | ≥18MPa | | 23 | 合格 | GB 24502-2023《煤矿用自救器》7.3.1 c | |

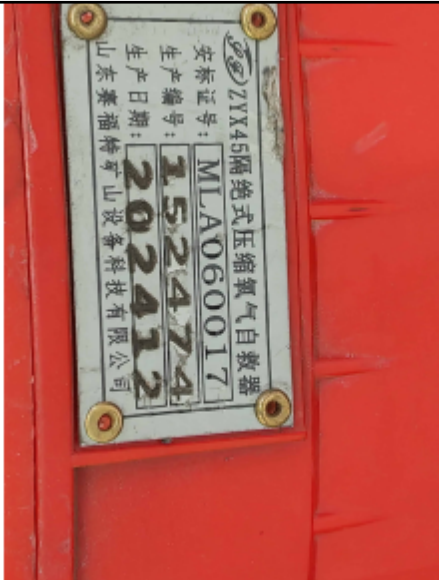
| | | 正压气密性 (Pa) | 1min内压力计变化值不应大于50Pa | | 709.20 | 不合格 | GB 24502-2023《煤矿用自救器》6.6.4.2 | |
| | | 负压气密性 (Pa) | 1min内压力计变化值不应大于50Pa | | 507.40 | 不合格 | GB 24502-2023《煤矿用自救器》6.6.4.1 | |

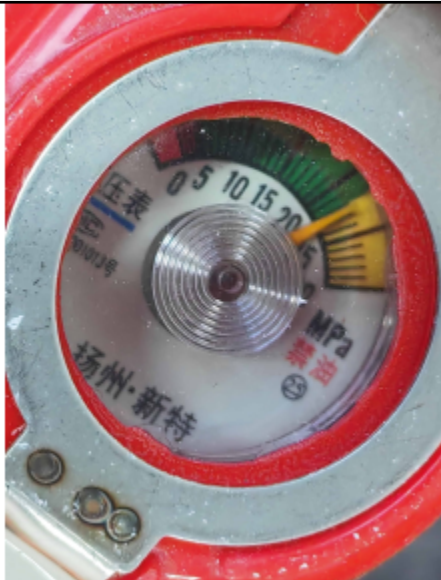
| 序号 | 样品状态 | 红色整机完好 | 出厂编号 | 153657 | | 更换氢氧化钙日期 | 2026-08-20 | |
|---|---|---|---|---|---|---|---|--|
| | | 氧气瓶压力照片 | | | | 更换氢氧化钙后照片 | | |

| 序号 | 样品状态 | 红色整机完好 | 出厂编号 | 153657 | | 更换氢氧化钙日期 | 2026-08-20 | |
|---|---|---|---|---|---|---|---|--|
| | | 氧气瓶压力(MPa) | ≥18MPa | | 22 | 合格 | GB 24502-2023《煤矿用自救器》7.3.1 c | |

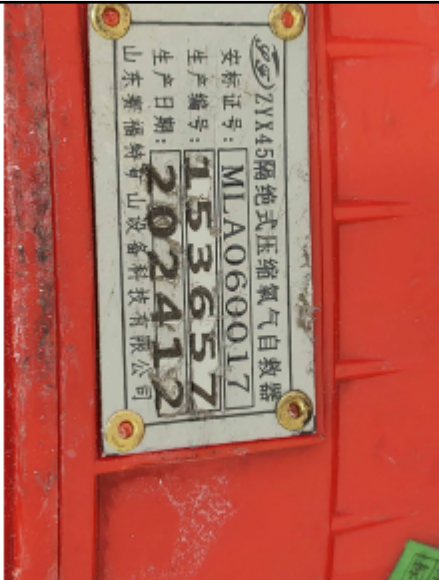
| 序号 | 样品状态 | 红色整机完好 | 出厂编号 | 153657 | | 更换氢氧化钙日期 | 2026-08-20 | |
|---|---|---|---|---|---|---|---|--|
| | | 正压气密性(Pa) | 1min内压力计变化值不应大于50Pa | | 745.80 | 不合格 | GB 24502-2023《煤矿用自救器》6.6.4.2 | |
| | | 负压气密性(Pa) | 1min内压力计变化值不应大于50Pa | | 269.10 | 不合格 | GB 24502-2023《煤矿用自救器》6.6.4.1 | |

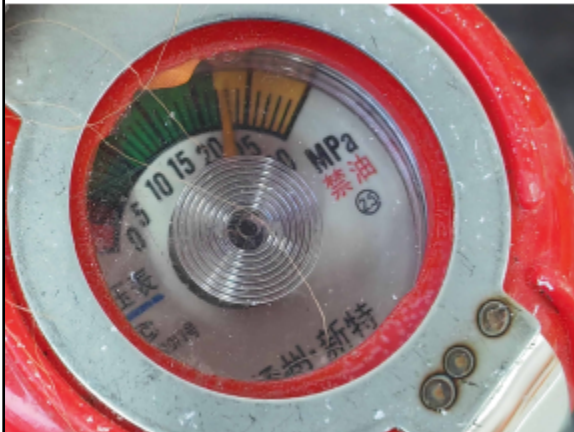
| 序号 | 样品状态 | 红色整机完好 | 出厂编号 | 153399 | | 更换氢氧化钙日期 | 2026-08-20 | |
|---|---|---|---|---|---|---|---|--|
| | | 氧气瓶压力照片 | | | | 更换氢氧化钙后照片 | | |

| 序号 | 样品状态 | 红色整机完好 | 出厂编号 | 153399 | | 更换氢氧化钙日期 | 2026-08-20 | |
|---|---|---|---|---|---|---|---|--|
| | | 氧气瓶压力(MPa) | ≥18MPa | | 22 | 合格 | GB 24502-2023《煤矿用自救器》7.3.1 c | |

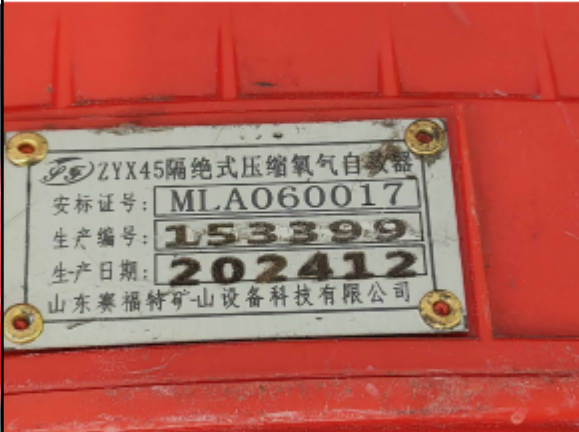
| 序号 | 样品状态 | 红色整机完好 | 出厂编号 | 153399 | | 更换氢氧化钙日期 | 2026-08-20 | |
|---|---|---|---|---|---|---|---|--|
| | | 正压气密性(Pa) | 1min内压力计变化值不应大于50Pa | | 611.70 | 不合格 | GB 24502-2023《煤矿用自救器》6.6.4.2 | |
| | | 负压气密性(Pa) | 1min内压力计变化值不应大于50Pa | | 438.20 | 不合格 | GB 24502-2023《煤矿用自救器》6.6.4.1 | |

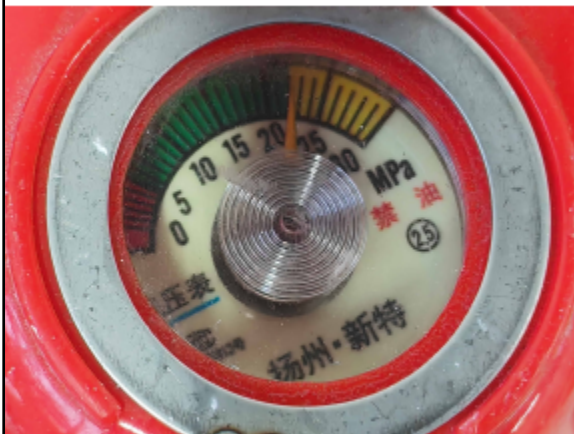
| 序号 | 样品状态 | 红色整机完好 | 出厂编号 | 152368 | | 更换氢氧化钙日期 | 2026-08-20 | |
|---|---|---|---|---|---|---|---|--|
| | | 氧气瓶压力照片 | | | | 更换氢氧化钙后照片 | | |

| 序号 | 样品状态 | 红色整机完好 | 出厂编号 | 152368 | | 更换氢氧化钙日期 | 2026-08-20 | |
|---|---|---|---|---|---|---|---|--|
| | | 氧气瓶压力(MPa) | ≥18MPa | | 22 | 合格 | GB 24502-2023《煤矿用自救器》7.3.1 c | |

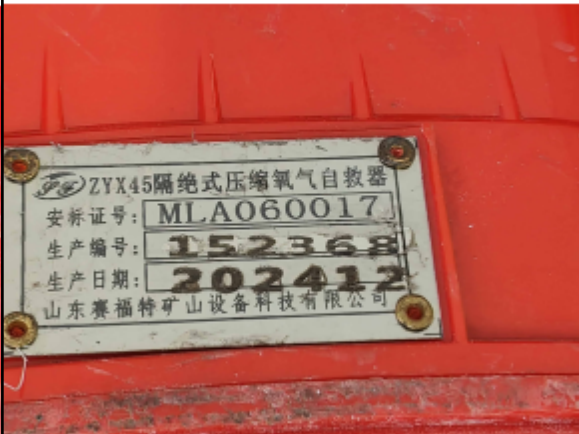
| 序号 | 样品状态 | 红色整机完好 | 出厂编号 | 152368 | | 更换氢氧化钙日期 | 2026-08-20 | |
|---|---|---|---|---|---|---|---|--|
| | | 正压气密性(Pa) | 1min内压力计变化值不应大于50Pa | | 106.10 | 不合格 | GB 24502-2023《煤矿用自救器》6.6.4.2 | |
| | | 负压气密性(Pa) | 1min内压力计变化值不应大于50Pa | | 273.60 | 不合格 | GB 24502-2023《煤矿用自救器》6.6.4.1 | |

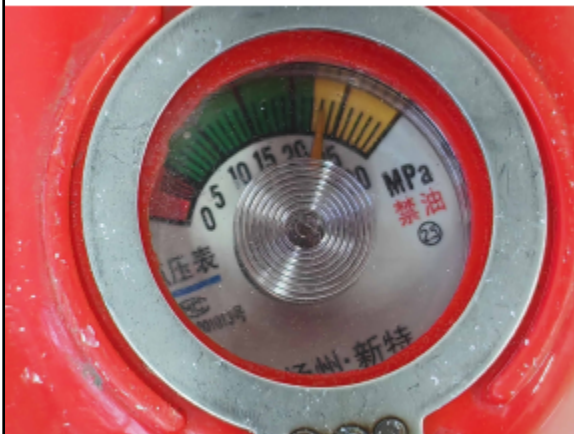
| 序号 | 样品状态 | 红色整机完好 | 出厂编号 | 153166 | | 更换氢氧化钙日期 | 2026-08-20 | |
|---|---|---|---|---|---|---|---|--|
| | | 氧气瓶压力照片 | | | | 更换氢氧化钙后照片 | | |

| 序号 | 样品状态 | 红色整机完好 | 出厂编号 | 153166 | | 更换氢氧化钙日期 | 2026-08-20 | |
|---|---|---|---|---|---|---|---|--|
| | | 氧气瓶压力(MPa) | ≥18MPa | | 23 | 合格 | GB 24502-2023《煤矿用自救器》7.3.1 c | |

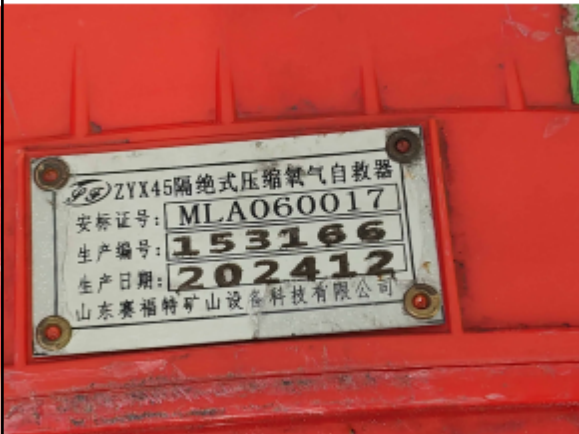
| 序号 | 样品状态 | 红色整机完好 | 出厂编号 | 153166 | | 更换氢氧化钙日期 | 2026-08-20 | |
|---|---|---|---|---|---|---|---|--|
| | | 正压气密性(Pa) | 1min内压力计变化值不应大于50Pa | | 509.70 | 不合格 | GB 24502-2023《煤矿用自救器》6.6.4.2 | |
| | | 负压气密性(Pa) | 1min内压力计变化值不应大于50Pa | | 624.30 | 不合格 | GB 24502-2023《煤矿用自救器》6.6.4.1 | |

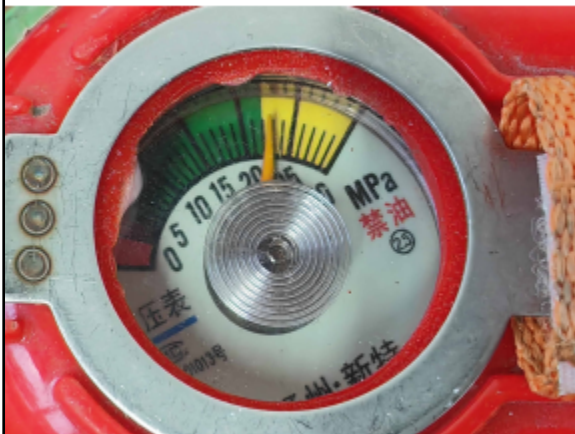
| | | 氧气瓶压力照片 | | | | 更换氢氧化钙后照片 | | |

| | | 氧气瓶压力(MPa) | ≥18MPa | | 22 | 合格 | GB 24502-2023《煤矿用自救器》7.3.1 c | |

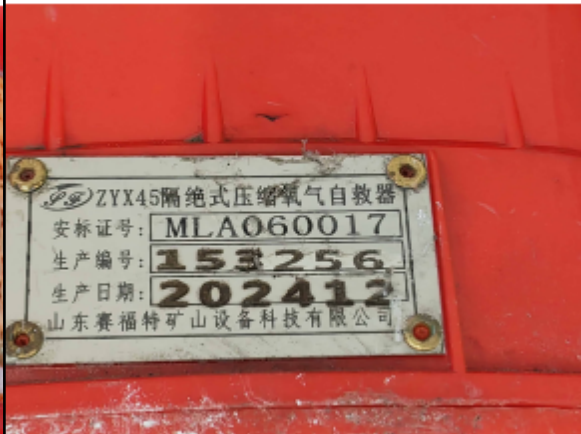
| | | 正压气密性(Pa) | 1min内压力计变化值不应大于50Pa | | 731.90 | 不合格 | GB 24502-2023《煤矿用自救器》6.6.4.2 | |
| | | 负压气密性(Pa) | 1min内压力计变化值不应大于50Pa | | 501.40 | 不合格 | GB 24502-2023《煤矿用自救器》6.6.4.1 | |

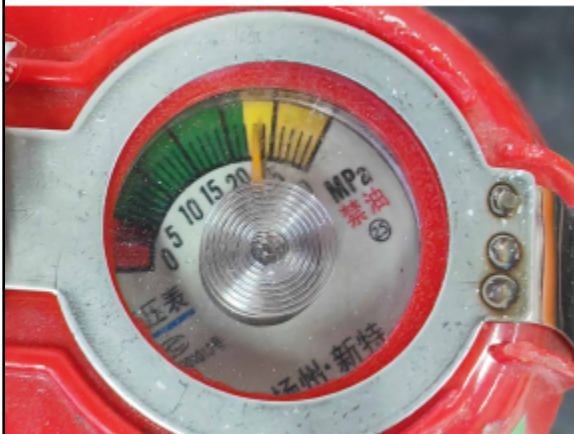
| 序号 | 样品状态 | 红色整机完好 | 出厂编号 | 154256 | | 更换氢氧化钙日期 | 2026-08-20 | |
|---|---|---|---|---|---|---|---|--|
| | | 氧气瓶压力照片 | | | | 更换氢氧化钙后照片 | | |

| 序号 | 样品状态 | 红色整机完好 | 出厂编号 | 154256 | | 更换氢氧化钙日期 | 2026-08-20 | |
|---|---|---|---|---|---|---|---|--|
| | | 氧气瓶压力(MPa) | ≥18MPa | | 23 | 合格 | GB 24502-2023《煤矿用自救器》7.3.1 c | |

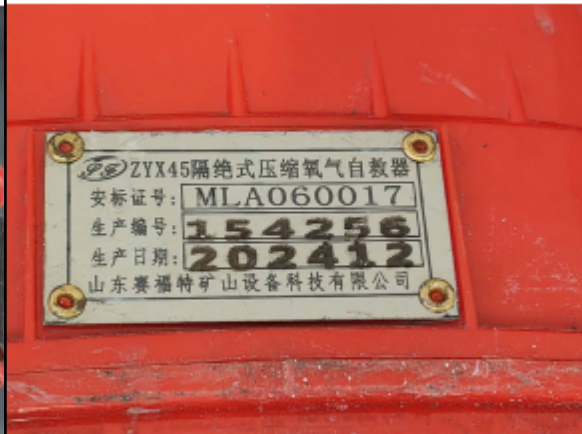
| 序号 | 样品状态 | 红色整机完好 | 出厂编号 | 154256 | | 更换氢氧化钙日期 | 2026-08-20 | |
|---|---|---|---|---|---|---|---|--|
| | | 正压气密性(Pa) | 1min内压力计变化值不应大于50Pa | | 547.40 | 不合格 | GB 24502-2023《煤矿用自救器》6.6.4.2 | |
| | | 负压气密性(Pa) | 1min内压力计变化值不应大于50Pa | | 370.10 | 不合格 | GB 24502-2023《煤矿用自救器》6.6.4.1 | |

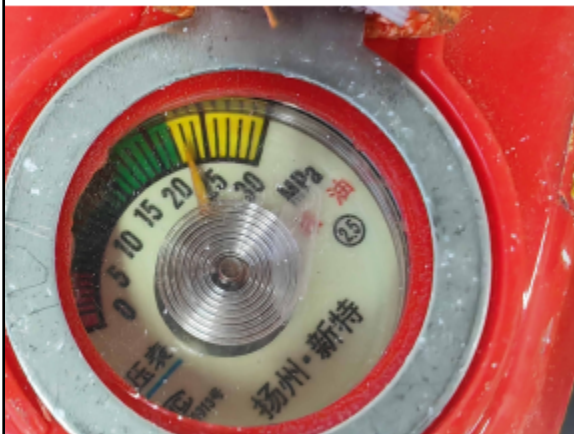
| | | 氧气瓶压力照片 | | | | 更换氢氧化钙后照片 | | |

| | | 氧气瓶压力(MPa) | ≥18MPa | | 23 | 合格 | GB 24502-2023《煤矿用自救器》7.3.1 c | |

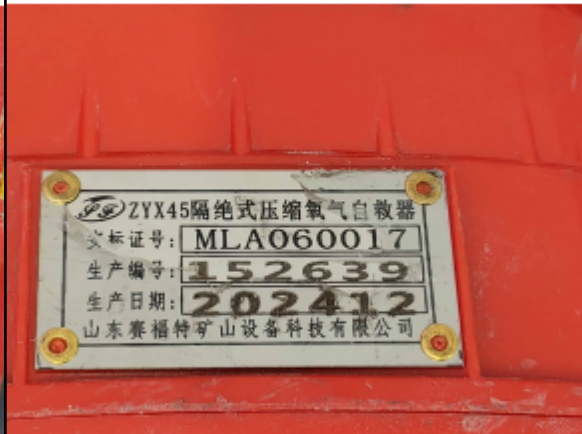
| | | 正压气密性(Pa) | 1min内压力计变化值不应大于50Pa | | 731.30 | 不合格 | GB 24502-2023《煤矿用自救器》6.6.4.2 | |
| | | 负压气密性(Pa) | 1min内压力计变化值不应大于50Pa | | 624.40 | 不合格 | GB 24502-2023《煤矿用自救器》6.6.4.1 | |

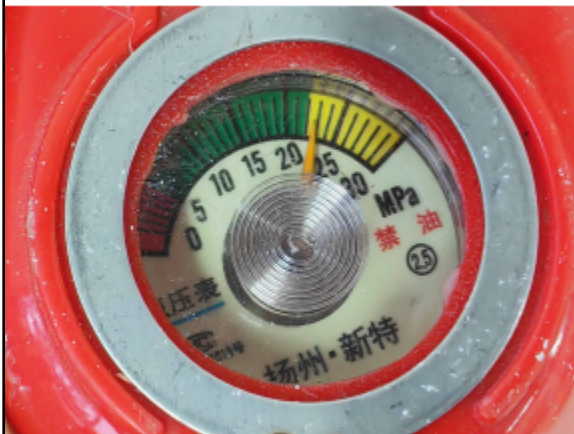
| | | 氧气瓶压力照片 | | | | 更换氢氧化钙后照片 | | |

| | | 氧气瓶压力(MPa) | ≥18MPa | | 22 | 合格 | GB 24502-2023《煤矿用自救器》7.3.1 c | |

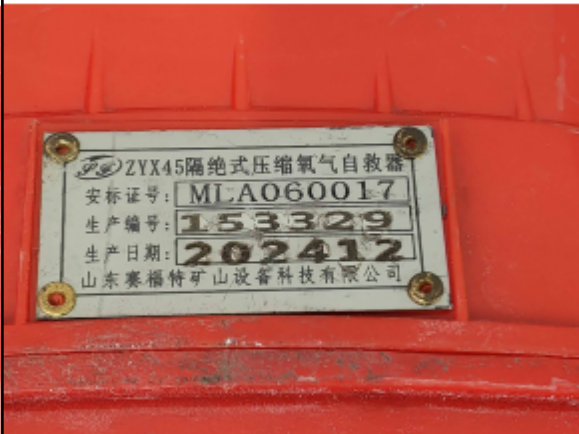
| | | 正压气密性(Pa) | 1min内压力计变化值不应大于50Pa | | 816.50 | 不合格 | GB 24502-2023《煤矿用自救器》6.6.4.2 | |
| | | 负压气密性(Pa) | 1min内压力计变化值不应大于50Pa | | 603.20 | 不合格 | GB 24502-2023《煤矿用自救器》6.6.4.1 | |
