# 检测检验报告

| 样品名称： | 隔绝式压缩氧气自救器（半年） |
| 规格型号： | ZYX45 |
| 委托单位： | 大柳塔煤矿 |

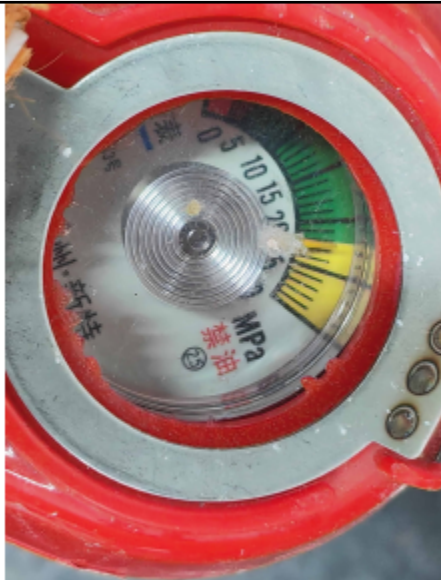
| | | 氧气瓶压力照片 | | | | 更换氢氧化钙后照片 | | |

| | | 氧气瓶压力(MPa) | ≥18MPa | | 22 | 合格 | GB 24502-2023《煤矿用自救器》7.3.1 c | |

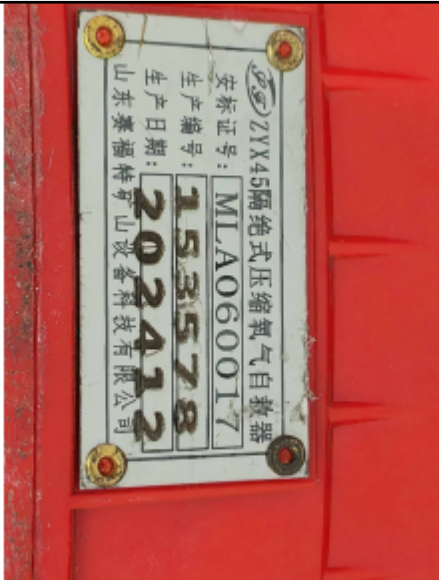
| | | 正压气密性(Pa) | 1min内压力计变化值不应大于50Pa | | 770.20 | 不合格 | GB 24502-2023《煤矿用自救器》6.6.4.2 | |
| | | 负压气密性(Pa) | 1min内压力计变化值不应大于50Pa | | 614.10 | 不合格 | GB 24502-2023《煤矿用自救器》6.6.4.1 | |

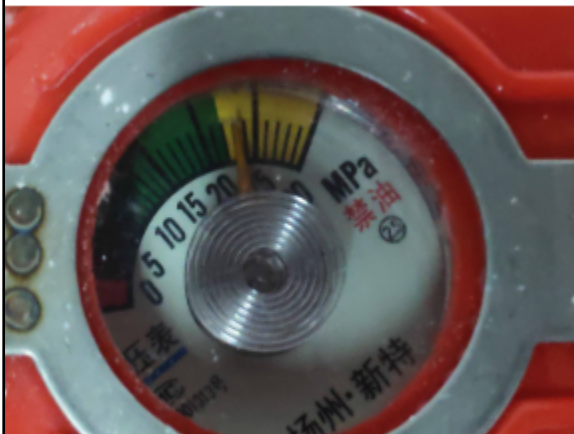
| | | 氧气瓶压力照片 | | | | 更换氢氧化钙后照片 | | |

| | | 氧气瓶压力(MPa) | ≥18MPa | | 23 | 合格 | GB 24502-2023《煤矿用自救器》7.3.1 c | |

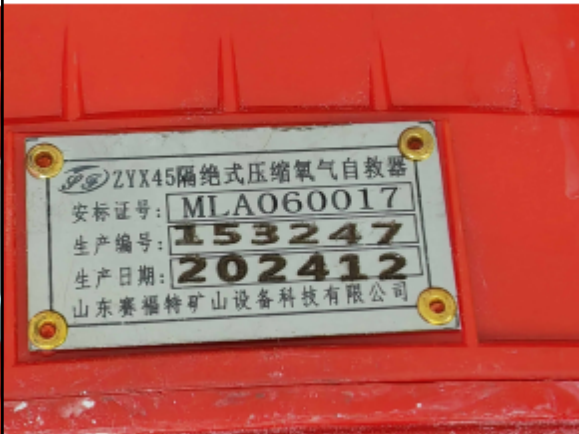
| | | 正压气密性(Pa) | 1min内压力计变化值不应大于50Pa | | 315.00 | 不合格 | GB 24502-2023《煤矿用自救器》6.6.4.2 | |
| | | 负压气密性(Pa) | 1min内压力计变化值不应大于50Pa | | 507.30 | 不合格 | GB 24502-2023《煤矿用自救器》6.6.4.1 | |

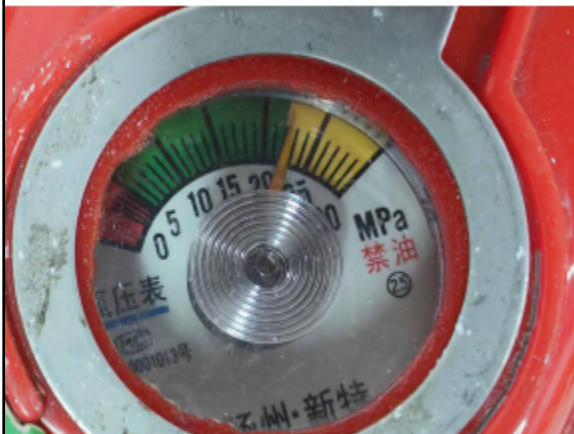
| 序号 | 样品状态 | 红色整机完好 | 出厂编号 | 153360 | | 更换氢氧化钙日期 | 2026-08-20 | |
|---|---|---|---|---|---|---|---|--|
| | | 氧气瓶压力照片 | | | | 更换氢氧化钙后照片 | | |

| 序号 | 样品状态 | 红色整机完好 | 出厂编号 | 153360 | | 更换氢氧化钙日期 | 2026-08-20 | |
|---|---|---|---|---|---|---|---|--|
| | | 氧气瓶压力 (MPa) | ≥18MPa | | 22 | 合格 | GB 24502-2023《煤矿用自救器》7.3.1 c | |

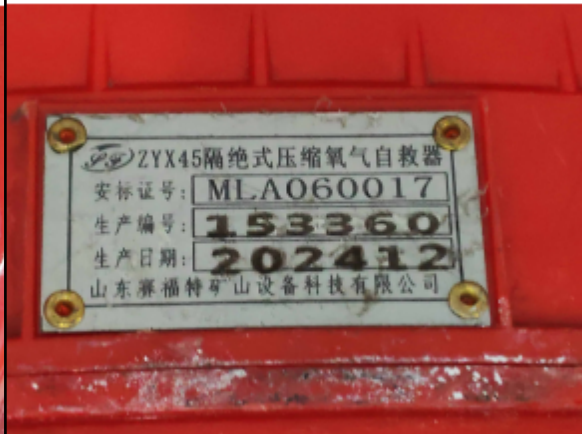
| 序号 | 样品状态 | 红色整机完好 | 出厂编号 | 153360 | | 更换氢氧化钙日期 | 2026-08-20 | |
|---|---|---|---|---|---|---|---|--|
| | | 正压气密性 (Pa) | 1min内压力计变化值不应大于50Pa | | 745.50 | 不合格 | GB 24502-2023《煤矿用自救器》6.6.4.2 | |
| | | 负压气密性 (Pa) | 1min内压力计变化值不应大于50Pa | | 273.20 | 不合格 | GB 24502-2023《煤矿用自救器》6.6.4.1 | |

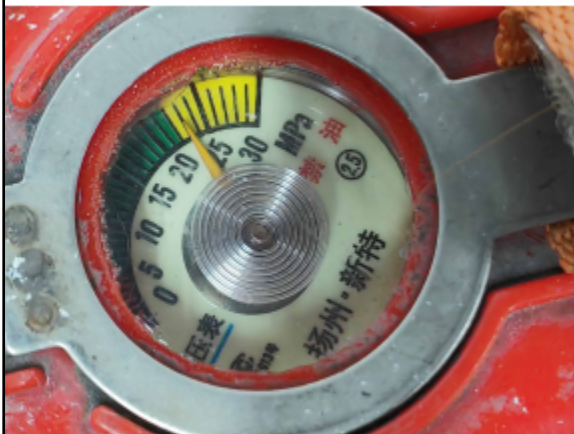
| 序号 | 样品状态 | 红色整机完好 | 出厂编号 | 152246 | | 更换氢氧化钙日期 | 2026-08-20 | |
|---|---|---|---|---|---|---|---|--|
| | | 氧气瓶压力照片 | | | | 更换氢氧化钙后照片 | | |

| 序号 | 样品状态 | 红色整机完好 | 出厂编号 | 152246 | | 更换氢氧化钙日期 | 2026-08-20 | |
|---|---|---|---|---|---|---|---|--|
| | | 氧气瓶压力(MPa) | ≥18MPa | | 23 | 合格 | GB 24502-2023《煤矿用自救器》7.3.1 c | |

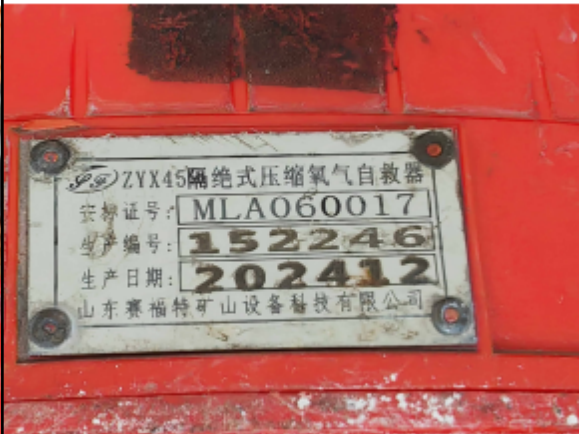
| 序号 | 样品状态 | 红色整机完好 | 出厂编号 | 152246 | | 更换氢氧化钙日期 | 2026-08-20 | |
|---|---|---|---|---|---|---|---|--|
| | | 正压气密性(Pa) | 1min内压力计变化值不应大于50Pa | | 699.10 | 不合格 | GB 24502-2023《煤矿用自救器》6.6.4.2 | |
| | | 负压气密性(Pa) | 1min内压力计变化值不应大于50Pa | | 601.40 | 不合格 | GB 24502-2023《煤矿用自救器》6.6.4.1 | |

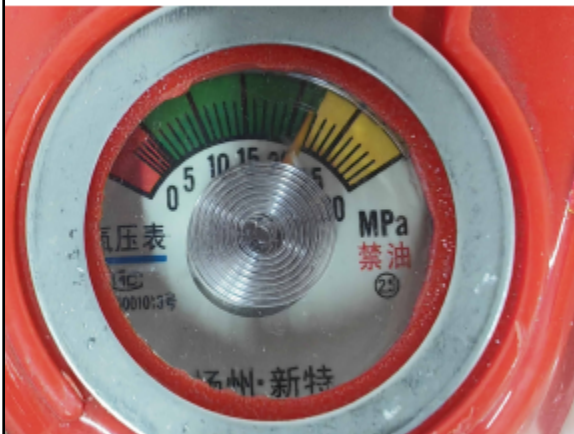
| | | 氧气瓶压力照片 | | | | 更换氢氧化钙后照片 | | |

| | | 氧气瓶压力(MPa) | ≥18MPa | | 22 | 合格 | GB 24502-2023《煤矿用自救器》7.3.1 c | |

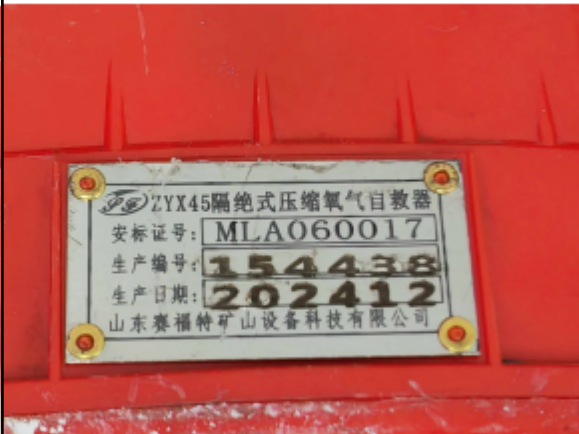
| | | 正压气密性(Pa) | 1min内压力计变化值不应大于50Pa | | 395.60 | 不合格 | GB 24502-2023《煤矿用自救器》6.6.4.2 | |
| | | 负压气密性(Pa) | 1min内压力计变化值不应大于50Pa | | 458.10 | 不合格 | GB 24502-2023《煤矿用自救器》6.6.4.1 | |

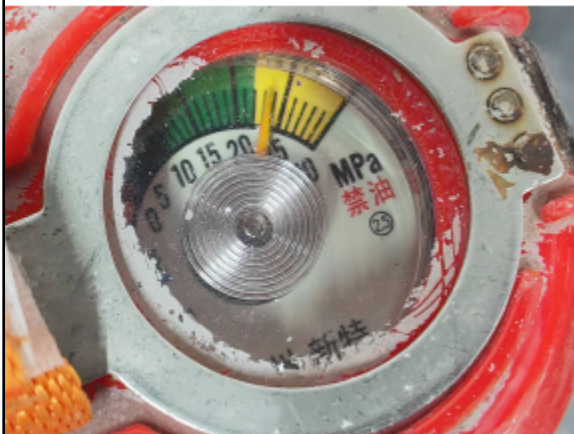
| 序号 | 样品状态 | 红色整机完好 | 出厂编号 | 154149 | | 更换氢氧化钙日期 | 2026-08-20 | |
|---|---|---|---|---|---|---|---|--|
| | | 氧气瓶压力照片 | | | | 更换氢氧化钙后照片 | | |

| 序号 | 样品状态 | 红色整机完好 | 出厂编号 | 154149 | | 更换氢氧化钙日期 | 2026-08-20 | |
|---|---|---|---|---|---|---|---|--|
| | | 氧气瓶压力(MPa) | ≥18MPa | | 23 | 合格 | GB 24502-2023《煤矿用自救器》7.3.1 c | |

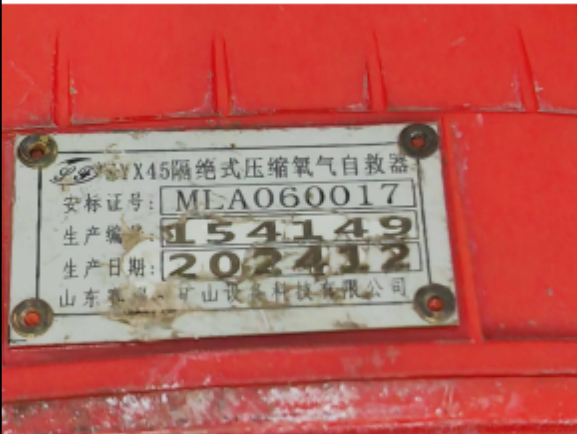
| 序号 | 样品状态 | 红色整机完好 | 出厂编号 | 154149 | | 更换氢氧化钙日期 | 2026-08-20 | |
|---|---|---|---|---|---|---|---|--|
| | | 正压气密性(Pa) | 1min内压力计变化值不应大于50Pa | | 725.20 | 不合格 | GB 24502-2023《煤矿用自救器》6.6.4.2 | |
| | | 负压气密性(Pa) | 1min内压力计变化值不应大于50Pa | | 243.60 | 不合格 | GB 24502-2023《煤矿用自救器》6.6.4.1 | |

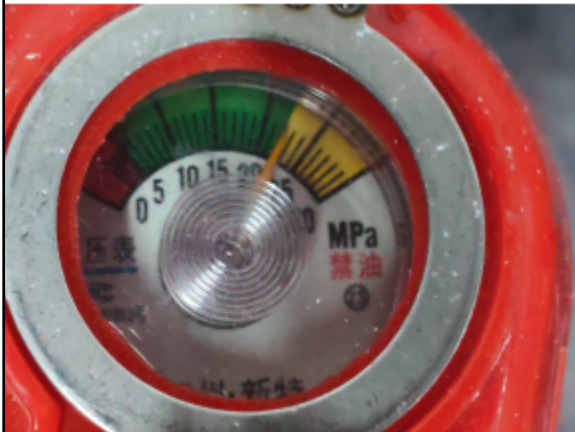
| 序号 | 样品状态 | 红色整机完好 | 出厂编号 | 152518 | | 更换氢氧化钙日期 | 2026-08-20 | |
|---|---|---|---|---|---|---|---|--|
| | | 氧气瓶压力照片 | | | | 更换氢氧化钙后照片 | | |

| 序号 | 样品状态 | 红色整机完好 | 出厂编号 | 152518 | | 更换氢氧化钙日期 | 2026-08-20 | |
|---|---|---|---|---|---|---|---|--|
| | | 氧气瓶压力(MPa) | ≥18MPa | | 22 | 合格 | GB 24502-2023《煤矿用自救器》7.3.1 c | |

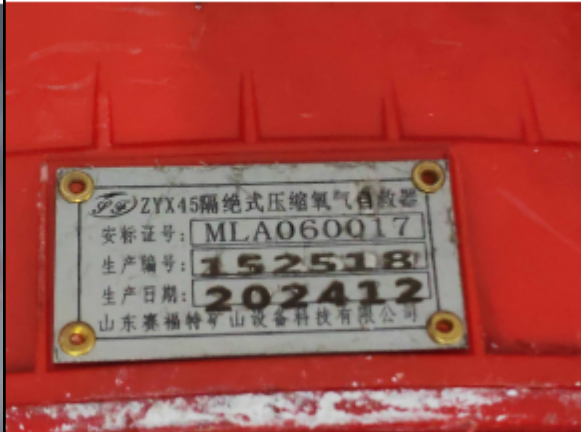
| 序号 | 样品状态 | 红色整机完好 | 出厂编号 | 152518 | | 更换氢氧化钙日期 | 2026-08-20 | |
|---|---|---|---|---|---|---|---|--|
| | | 正压气密性(Pa) | 1min内压力计变化值不应大于50Pa | | 771.20 | 不合格 | GB 24502-2023《煤矿用自救器》6.6.4.2 | |
| | | 负压气密性(Pa) | 1min内压力计变化值不应大于50Pa | | 537.10 | 不合格 | GB 24502-2023《煤矿用自救器》6.6.4.1 | |

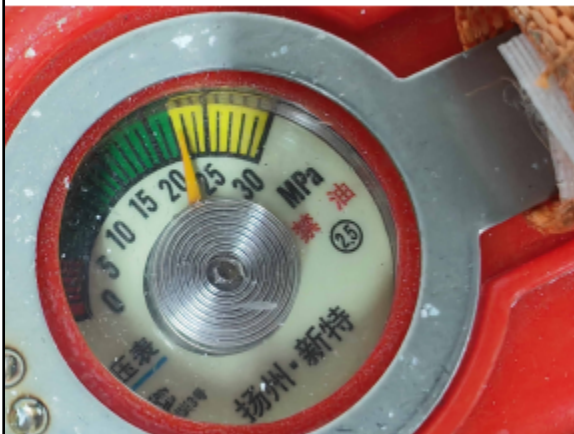
| 序号 | 样品状态 | 红色整机完好 | 出厂编号 | 154186 | | 更换氢氧化钙日期 | 2026-08-20 | |
|---|---|---|---|---|---|---|---|--|
| | | 氧气瓶压力照片 | | | | 更换氢氧化钙后照片 | | |

| 序号 | 样品状态 | 红色整机完好 | 出厂编号 | 154186 | | 更换氢氧化钙日期 | 2026-08-20 | |
|---|---|---|---|---|---|---|---|--|
| | | 氧气瓶压力(MPa) | ≥18MPa | | 23 | 合格 | GB 24502-2023《煤矿用自救器》7.3.1 c | |

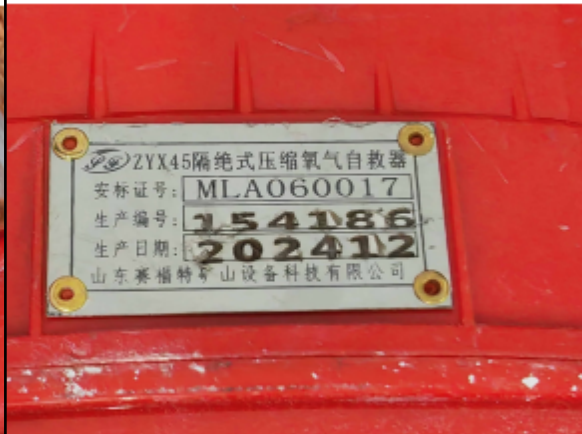
| 序号 | 样品状态 | 红色整机完好 | 出厂编号 | 154186 | | 更换氢氧化钙日期 | 2026-08-20 | |
|---|---|---|---|---|---|---|---|--|
| | | 正压气密性(Pa) | 1min内压力计变化值不应大于50Pa | | 137.40 | 不合格 | GB 24502-2023《煤矿用自救器》6.6.4.2 | |
| | | 负压气密性(Pa) | 1min内压力计变化值不应大于50Pa | | 88.10 | 不合格 | GB 24502-2023《煤矿用自救器》6.6.4.1 | |

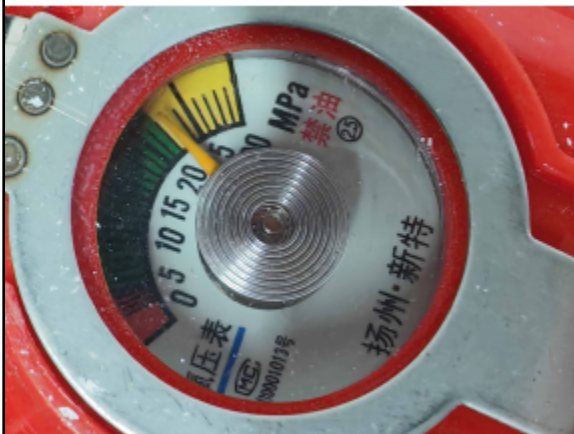
| 序号 | 样品状态 | 红色整机完好 | 出厂编号 | 153242 | | 更换氢氧化钙日期 | 2026-08-20 | |
|---|---|---|---|---|---|---|---|--|
| | | 氧气瓶压力照片 | | | | 更换氢氧化钙后照片 | | |

| 序号 | 样品状态 | 红色整机完好 | 出厂编号 | 153242 | | 更换氢氧化钙日期 | 2026-08-20 | |
|---|---|---|---|---|---|---|---|--|
| | | 氧气瓶压力(MPa) | ≥18MPa | | 22 | 合格 | GB 24502-2023《煤矿用自救器》7.3.1 c | |

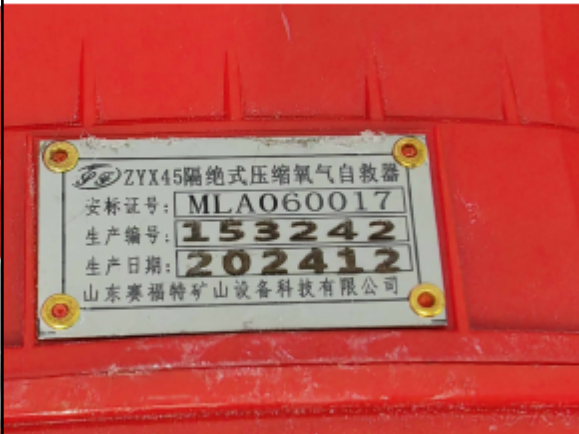
| 序号 | 样品状态 | 红色整机完好 | 出厂编号 | 153242 | | 更换氢氧化钙日期 | 2026-08-20 | |
|---|---|---|---|---|---|---|---|--|
| | | 正压气密性(Pa) | 1min内压力计变化值不应大于50Pa | | 700.80 | 不合格 | GB 24502-2023《煤矿用自救器》6.6.4.2 | |
| | | 负压气密性(Pa) | 1min内压力计变化值不应大于50Pa | | 540.10 | 不合格 | GB 24502-2023《煤矿用自救器》6.6.4.1 | |

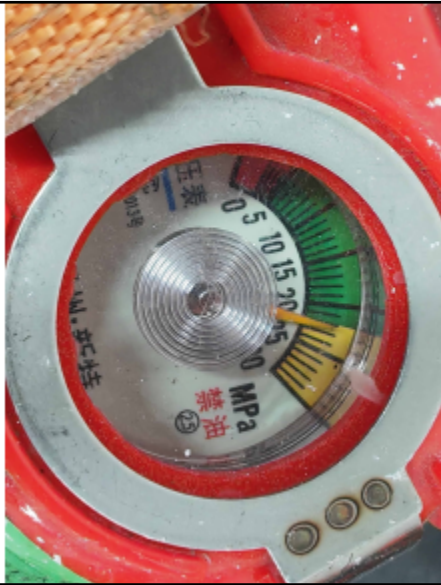
| 序号 | 样品状态 | 红色整机完好 | 出厂编号 | 153400 | | 更换氢氧化钙日期 | 2026-08-20 | |
|---|---|---|---|---|---|---|---|--|
| | | 氧气瓶压力照片 | | | | 更换氢氧化钙后照片 | | |

| 序号 | 样品状态 | 红色整机完好 | 出厂编号 | 153400 | | 更换氢氧化钙日期 | 2026-08-20 | |
|---|---|---|---|---|---|---|---|--|
| | | 氧气瓶压力(MPa) | ≥18MPa | | 22 | 合格 | GB 24502-2023《煤矿用自救器》7.3.1 c | |

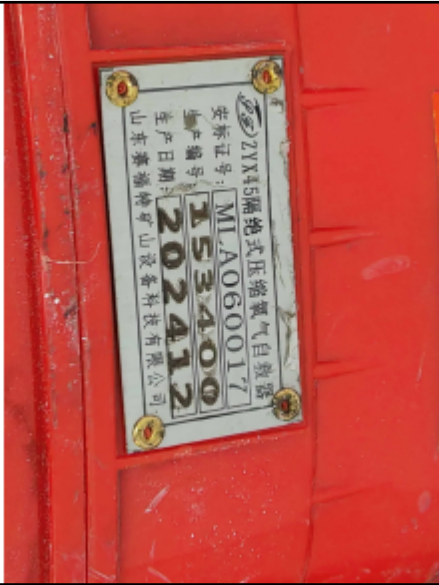
| 序号 | 样品状态 | 红色整机完好 | 出厂编号 | 153400 | | 更换氢氧化钙日期 | 2026-08-20 | |
|---|---|---|---|---|---|---|---|--|
| | | 正压气密性(Pa) | 1min内压力计变化值不应大于50Pa | | 640.40 | 不合格 | GB 24502-2023《煤矿用自救器》6.6.4.2 | |
| | | 负压气密性(Pa) | 1min内压力计变化值不应大于50Pa | | 271.20 | 不合格 | GB 24502-2023《煤矿用自救器》6.6.4.1 | |
