# 检测检验报告

样品名称： 隔绝式压缩氧气自救器（在用品）

规格型号： ZYX45

委托单位： 布尔台煤矿

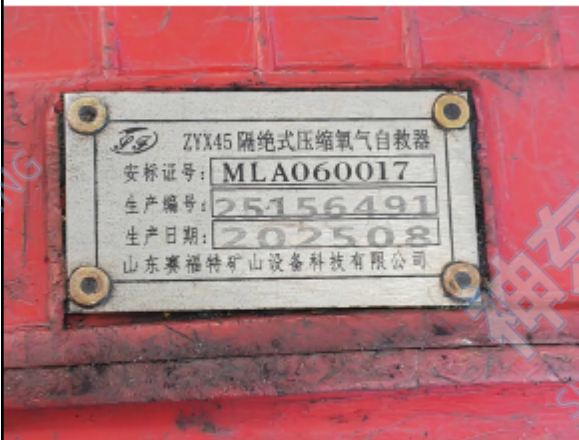
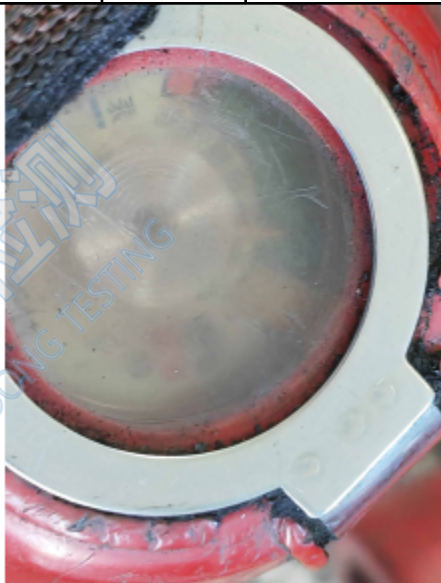
| 序号 | 样品状态 | 红色整机完好 | 出厂编号 | 25156491 | | | |
|---|---|---|---|---|---|---|--|
| 5 | H14260812729 | 结构设计及外观 | 自救器开启、封印条是否断裂，外壳是否严重破损变形 | 合格 | 合格 | GB 24502-2023《煤矿用自救器》7.3.1 a | |
| | | 氧气瓶压力 (MPa) | ≥18MPa | 21 | 合格 | GB 24502-2023《煤矿用自救器》7.3.1 c | |

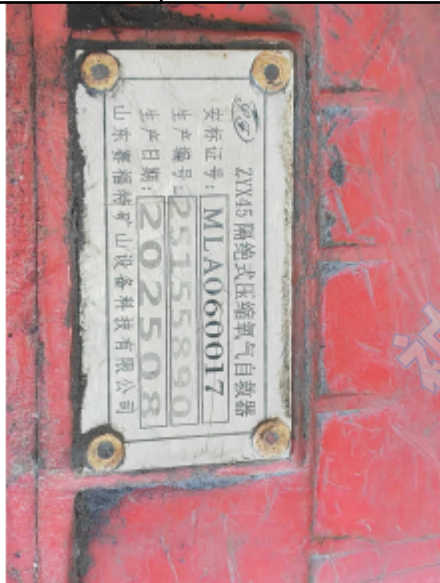
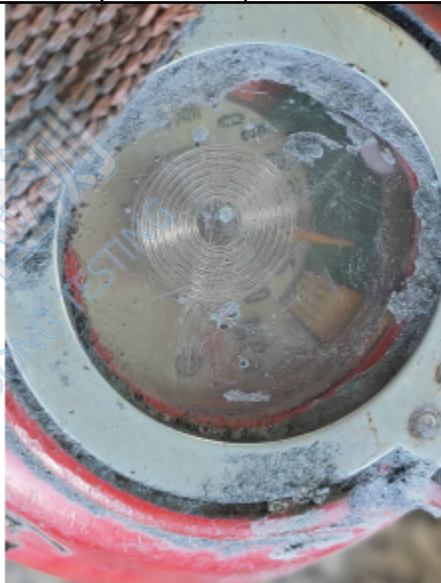
| 序号 | 样品状态 | 红色整机完好 | 出厂编号 | 25156491 | | | |
|---|---|---|---|---|---|---|--|
| 6 | H14260812730 | 结构设计及外观 | 自救器开启、封印条是否断裂，外壳是否严重破损变形 | 合格 | 合格 | GB 24502-2023《煤矿用自救器》7.3.1 a | |
| | | 氧气瓶压力 (MPa) | ≥18MPa | 21 | 合格 | GB 24502-2023《煤矿用自救器》7.3.1 c | |

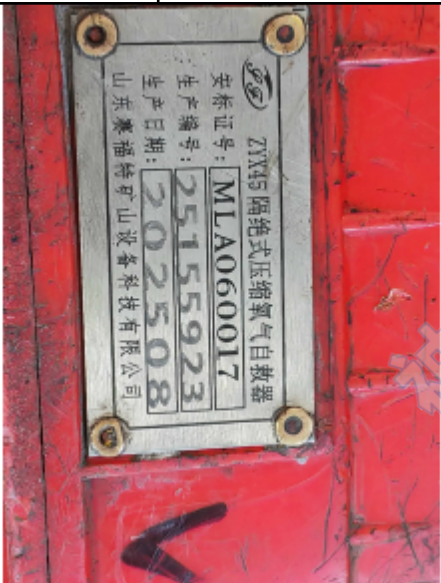
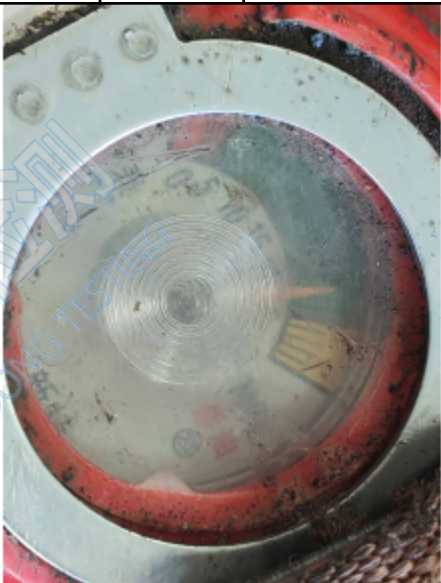
| 7 | H14260812731 | 结构设计及外观 | 自救器开启、封印条是否断裂，外壳是否严重破损变形 | 合格 | 合格 | GB 24502-2023《煤矿用自救器》7.3.1 a |
| | | 氧气瓶压力 (MPa) | ≥18MPa | 22 | 合格 | GB 24502-2023《煤矿用自救器》7.3.1 c |

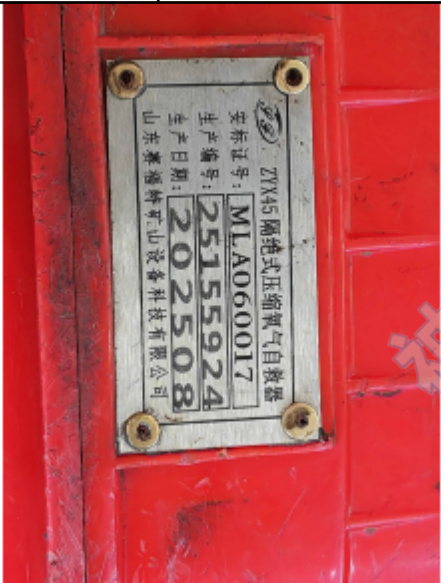
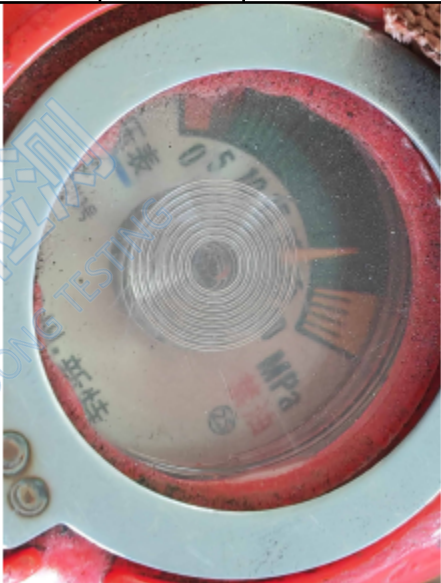
| 8 | H14260812732 | 结构设计及外观 | 自救器开启、封印条是否断裂，外壳是否严重破损变形 | 合格 | 合格 | GB 24502-2023《煤矿用自救器》7.3.1 a |
| | | 氧气瓶压力 (MPa) | ≥18MPa | 22 | 合格 | GB 24502-2023《煤矿用自救器》7.3.1 c |
