# 检测检验报告

样品名称： 隔绝式压缩氧气自救器（在用品）

规格型号： ZYX45

委托单位： 布尔台煤矿

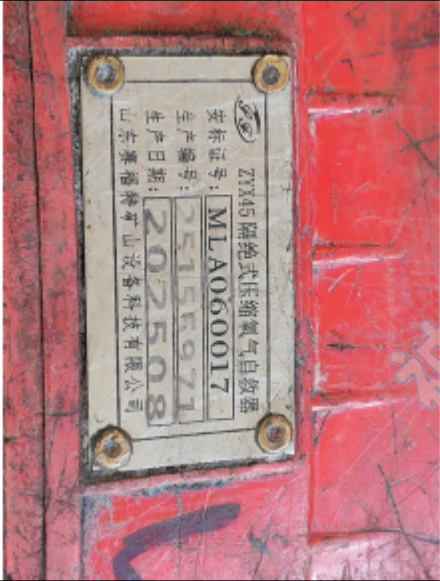
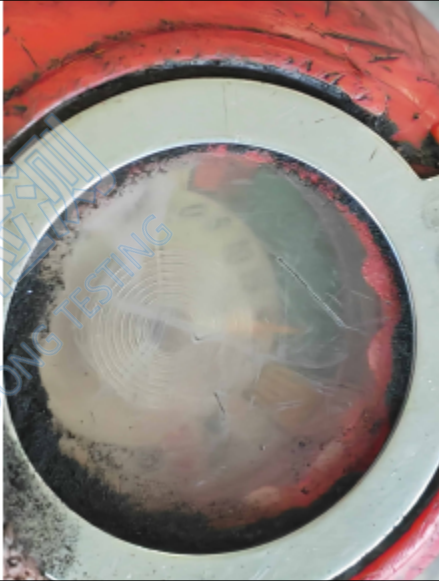
| 序号 | 样品状态 | 红色整机完好 | 出厂编号 | 25155971 | | |
| 1 | H14260812735 | 结构设计及外观 | 自救器开启、封印条是否断裂，外壳是否严重破损变形 | 合格 | 合格 | GB 24502-2023《煤矿用自救器》7.3.1 a |
| | | 氧气瓶压力 (MPa) | ≥18MPa | 21 | 合格 | GB 24502-2023《煤矿用自救器》7.3.1 c |

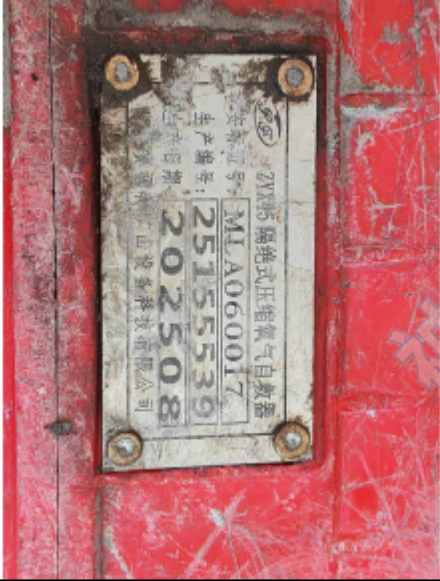
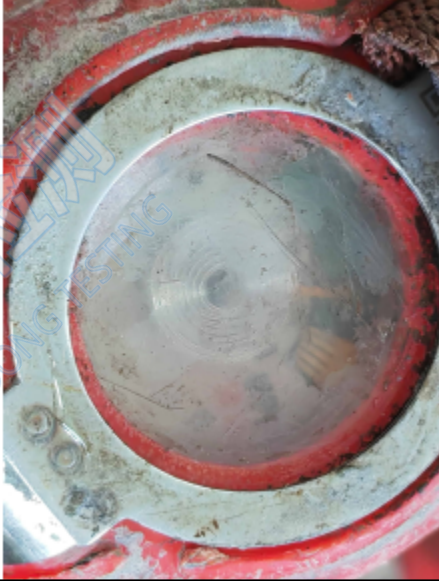
| 序号 | 样品状态 | 红色整机完好 | 出厂编号 | 25155539 | | |
| 2 | H14260812736 | 结构设计及外观 | 自救器开启、封印条是否断裂，外壳是否严重破损变形 | 合格 | 合格 | GB 24502-2023《煤矿用自救器》7.3.1 a |
| | | 氧气瓶压力 (MPa) | ≥18MPa | 21 | 合格 | GB 24502-2023《煤矿用自救器》7.3.1 c |

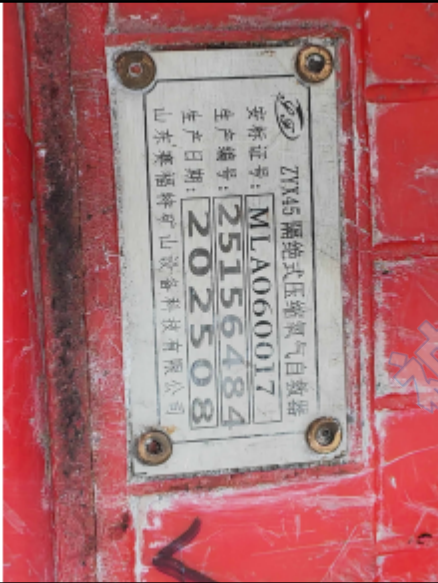
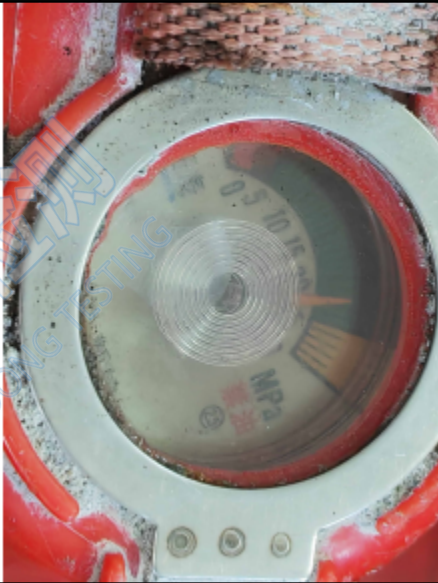
| 序号 | 样品状态 | 红色整机完好 | 出厂编号 | 25156484 | | |
| 5 | H14260812739 | 结构设计及外观 | 自救器开启、封印条是否断裂，外壳是否严重破损变形 | 合格 | 合格 | GB 24502-2023《煤矿用自救器》7.3.1 a |
| | | 氧气瓶压力 (MPa) | ≥18MPa | 22 | 合格 | GB 24502-2023《煤矿用自救器》7.3.1 c |

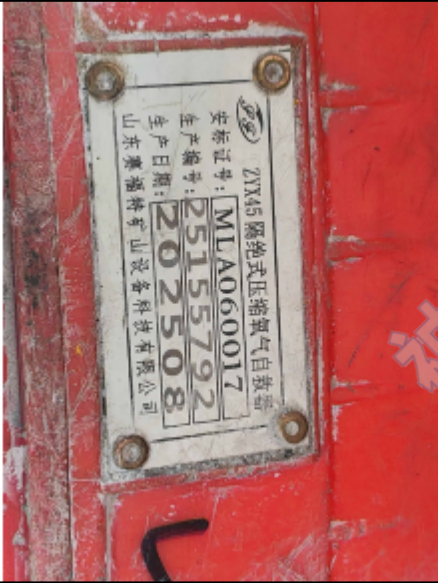
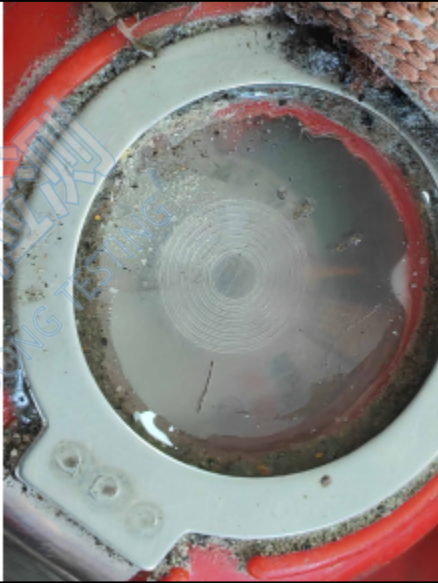
| 序号 | 样品状态 | 红色整机完好 | 出厂编号 | 25155792 | | |
| 6 | H14260812740 | 结构设计及外观 | 自救器开启、封印条是否断裂，外壳是否严重破损变形 | 合格 | 合格 | GB 24502-2023《煤矿用自救器》7.3.1 a |
| | | 氧气瓶压力 (MPa) | ≥18MPa | 22 | 合格 | GB 24502-2023《煤矿用自救器》7.3.1 c |
