# 检测检验报告

样品名称： 隔绝式压缩氧气自救器（在用品）

规格型号： ZYX45

委托单位： 布尔台煤矿

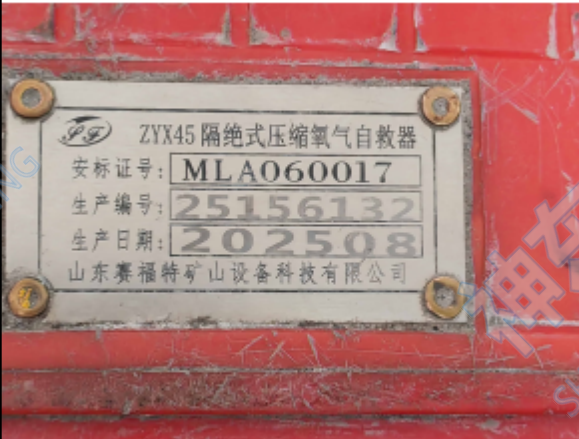
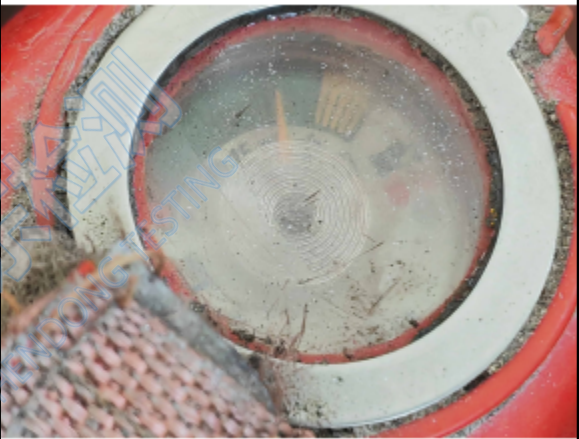
| 序号 | 样品状态 | 红色整机完好 | 出厂编号 | 25156132 | | |

| 1 | H14260812755 | 结构设计及外观 | 自救器开启、封印条是否断裂，外壳是否严重破损变形 | 合格 | 合格 | GB 24502-2023《煤矿用自救器》7.3.1 a |
| | | 氧气瓶压力(MPa) | ≥18MPa | 21 | 合格 | GB 24502-2023《煤矿用自救器》7.3.1 c |

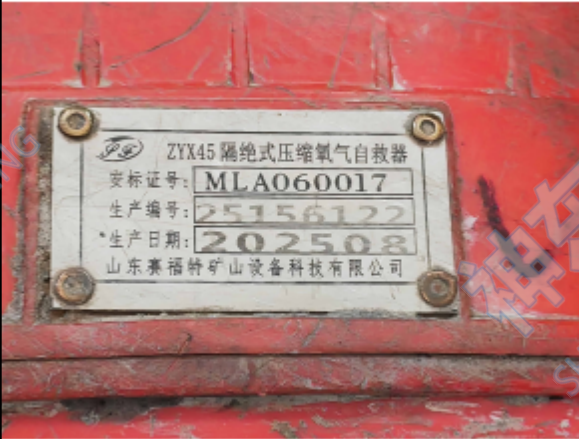
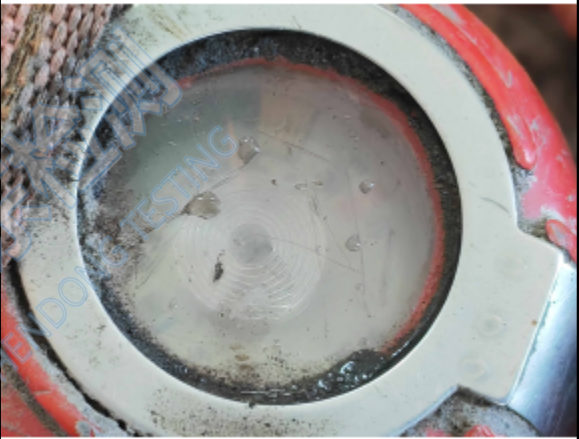
| 序号 | 样品状态 | 红色整机完好 | 出厂编号 | 25156122 | | |

| 2 | H14260812756 | 结构设计及外观 | 自救器开启、封印条是否断裂，外壳是否严重破损变形 | 合格 | 合格 | GB 24502-2023《煤矿用自救器》7.3.1 a |
| | | 氧气瓶压力(MPa) | ≥18MPa | 22 | 合格 | GB 24502-2023《煤矿用自救器》7.3.1 c |

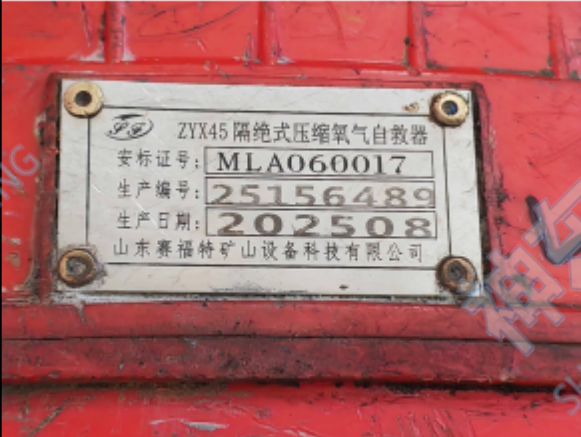
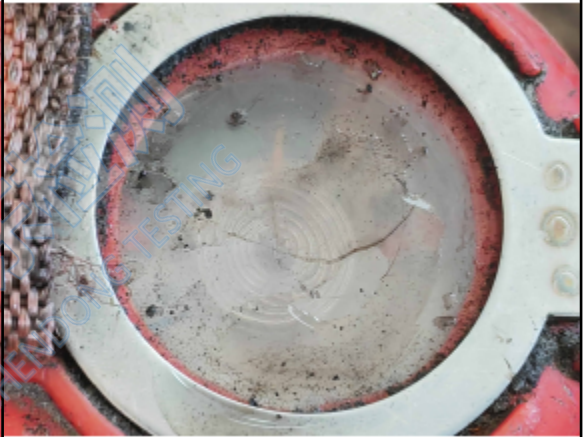
| 序号 | 样品状态 | 红色整机完好 | 出厂编号 | 25156489 | | |

| 3 | H14260812757 | 结构设计及外观 | 自救器开启、封印条是否断裂，外壳是否严重破损变形 | 合格 | 合格 | GB 24502-2023《煤矿用自救器》7.3.1 a |
| | | 氧气瓶压力 (MPa) | ≥18MPa | 21 | 合格 | GB 24502-2023《煤矿用自救器》7.3.1 c |

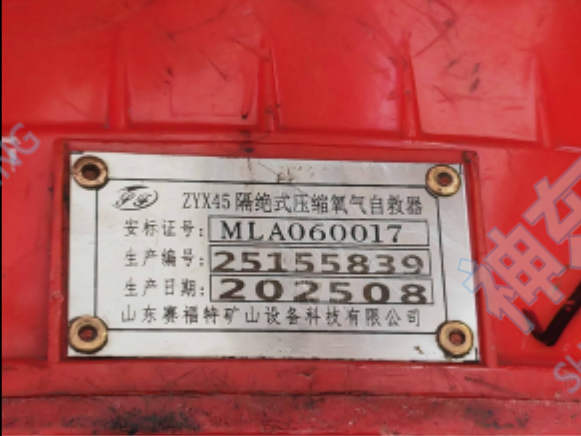
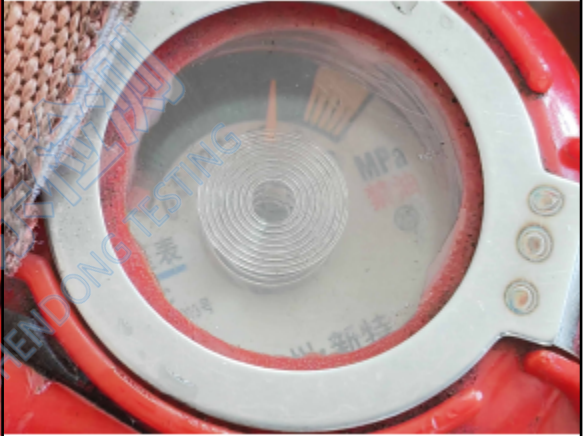
| 序号 | 样品状态 | 红色整机完好 | 出厂编号 | 25155839 | | |

| 4 | H14260812758 | 结构设计及外观 | 自救器开启、封印条是否断裂，外壳是否严重破损变形 | 合格 | 合格 | GB 24502-2023《煤矿用自救器》7.3.1 a |
| | | 氧气瓶压力 (MPa) | ≥18MPa | 21 | 合格 | GB 24502-2023《煤矿用自救器》7.3.1 c |

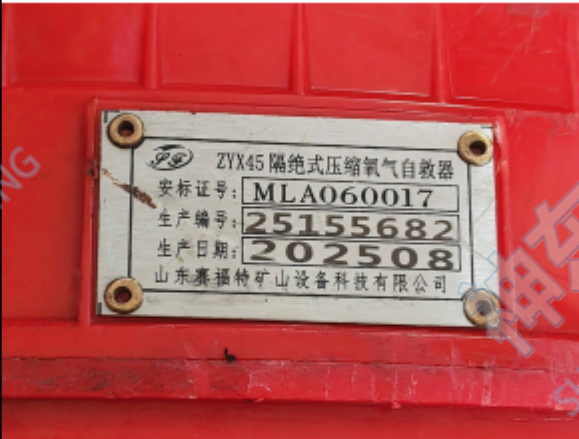
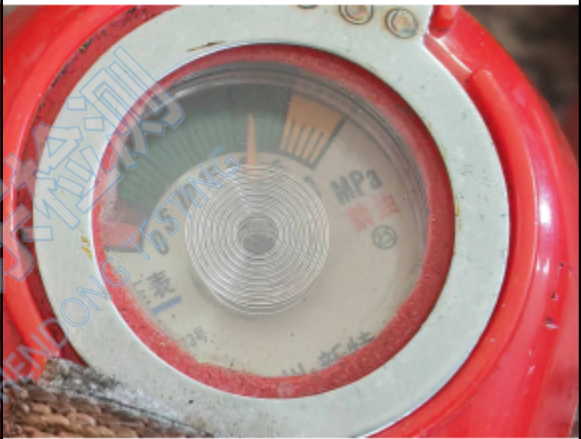
| 序号 | 样品状态 | 红色整机完好 | 出厂编号 | 25155682 | | |

| 5 | H14260812759 | 结构设计及外观 | 自救器开启、封印条是否断裂，外壳是否严重破损变形 | 合格 | 合格 | GB 24502-2023《煤矿用自救器》7.3.1 a |
| | | 氧气瓶压力 (MPa) | ≥18MPa | 21 | 合格 | GB 24502-2023《煤矿用自救器》7.3.1 c |

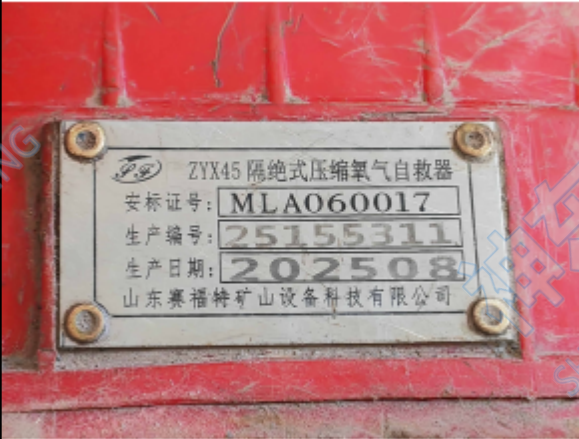
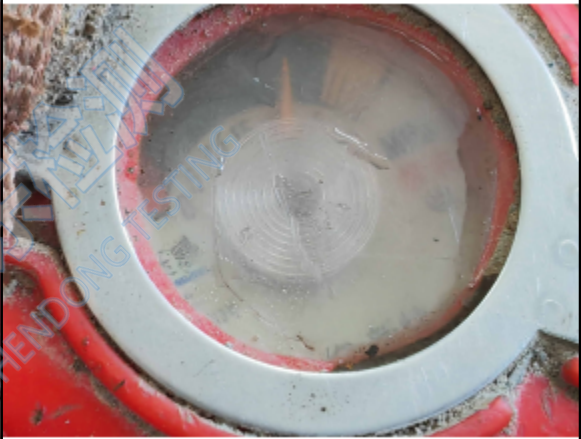
| | 样品状态 | 红色整机完好 | 出厂编号 | 25155311 | | |

| 6 | H14260812760 | 结构设计及外观 | 自救器开启、封印条是否断裂，外壳是否严重破损变形 | 合格 | 合格 | GB 24502-2023《煤矿用自救器》7.3.1 a |
| | | 氧气瓶压力 (MPa) | ≥18MPa | 21 | 合格 | GB 24502-2023《煤矿用自救器》7.3.1 c |

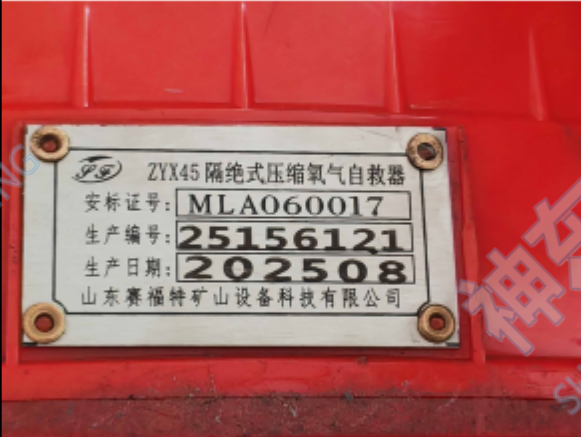
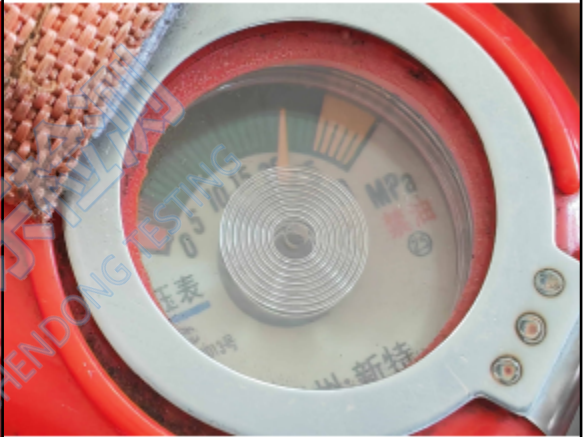
| 序号 | 样品状态 | 红色整机完好 | 出厂编号 | 25156121 | | |

| 7 | H14260812761 | 结构设计及外观 | 自救器开启、封印条是否断裂，外壳是否严重破损变形 | 合格 | 合格 | GB 24502-2023《煤矿用自救器》7.3.1 a |
| | | 氧气瓶压力 (MPa) | ≥18MPa | 21 | 合格 | GB 24502-2023《煤矿用自救器》7.3.1 c |

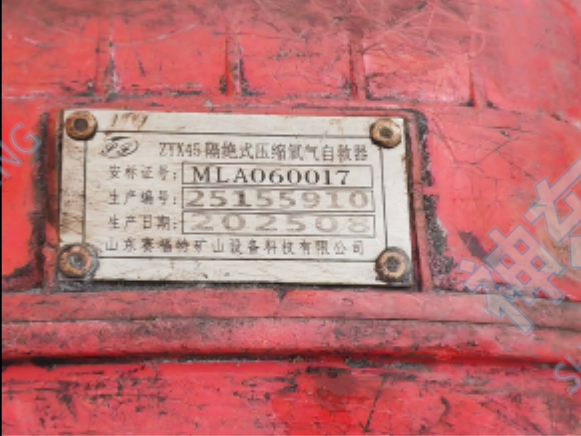
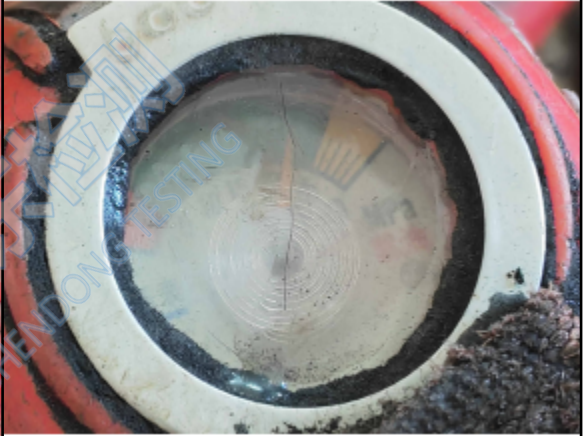
| 序号 | 样品状态 | 红色整机完好 | 出厂编号 | 25155910 | | |

| 8 | H14260812762 | 结构设计及外观 | 自救器开启、封印条是否断裂，外壳是否严重破损变形 | 合格 | 合格 | GB 24502-2023《煤矿用自救器》7.3.1 a |
| | | 氧气瓶压力 (MPa) | ≥18MPa | 22 | 合格 | GB 24502-2023《煤矿用自救器》7.3.1 c |

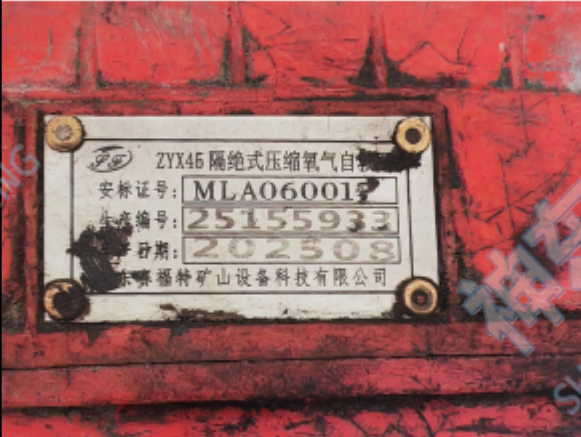
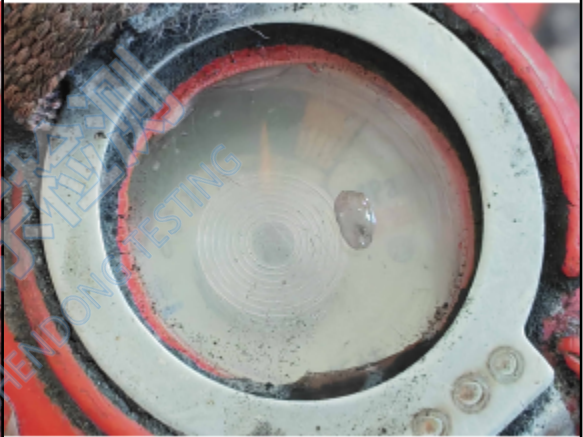
| 序号 | 样品状态 | 红色整机完好 | 出厂编号 | 25155933 | | |

| 9 | H14260812763 | 结构设计及外观 | 自救器开启、封印条是否断裂，外壳是否严重破损变形 | 合格 | 合格 | GB 24502-2023《煤矿用自救器》7.3.1 a |
| | | 氧气瓶压力(MPa) | ≥18MPa | 21 | 合格 | GB 24502-2023《煤矿用自救器》7.3.1 c |

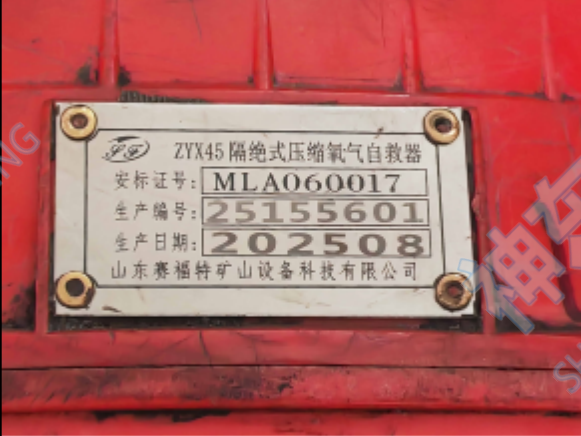
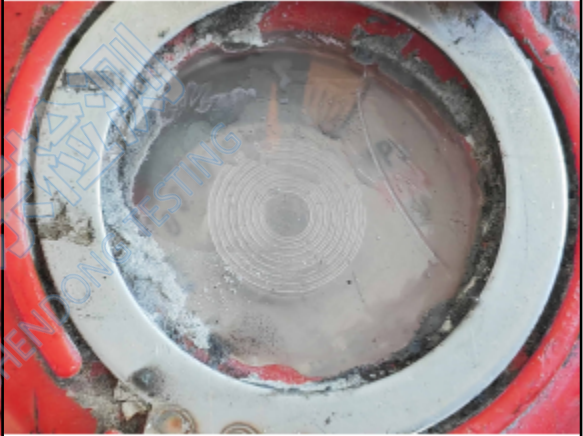
| | 样品状态 | 红色整机完好 | 出厂编号 | 25155601 | | |

| 10 | H14260812764 | 结构设计及外观 | 自救器开启、封印条是否断裂，外壳是否严重破损变形 | 合格 | 合格 | GB 24502-2023《煤矿用自救器》7.3.1 a |
| | | 氧气瓶压力(MPa) | ≥18MPa | 22 | 合格 | GB 24502-2023《煤矿用自救器》7.3.1 c |
